Recherche sur l'habitat ancien de Lattes L'évolution d'un quartier d'habitation (zone 1) dans le dernier quart du Ve s. av. n. è.

par Carmen Belarte et Jean-Claude Roux

1. Problématique

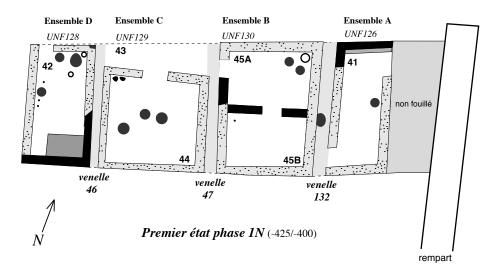
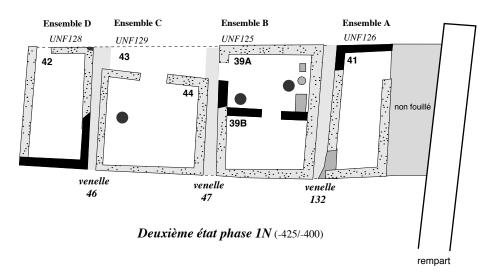
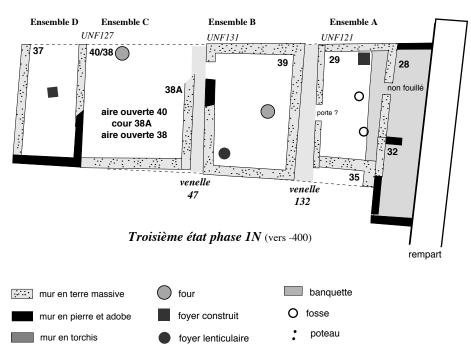
Fig. 3. Plan synthétique de l'évolution de l'habitat dans la zone 1 durant la phase 1N (-425/-400).

D'est en ouest, l'organisation du quartier s'établit comme suit : durant le premier état, vers 425 (fig.3 et 4), l'ensemble A est formé d'une maison à plusieurs pièces appuyée contre le rem-

Durant le deuxième état, ces maisons subissent quelques transformations intérieures, sans remises en cause importantes de l'architecture, seule la maison 130 de l'ensemble B, détruite par un incendie, étant rebâtie (et devenant la maison 125) (fig.3 et 5).

Le troisième état (vers 400 a. n.-è.) est marqué par des modifications plus importantes dans le quartier : de quatre maisons, on passe à trois, suite au regroupement des maisons 128 et 129 des ensembles C et D dans une seule unité domestique (maison 127) ; dans l'ensemble B, la maison 125 devient une maison à pièce unique (maison 131) ; enfin la maison 126 de l'ensemble A voit des modifications sensible de l'architecture et des aménagements intérieurs ; elle devient la maison 121 (fig.3 et 6).

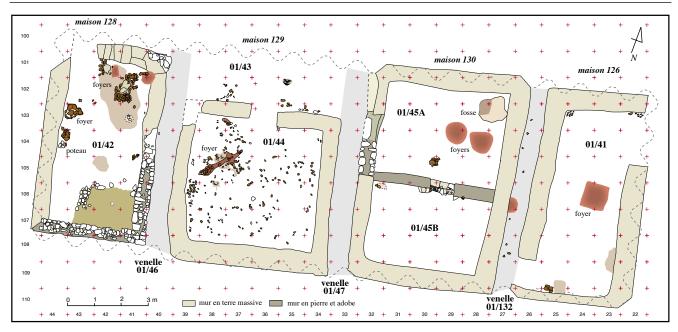
Fig. 4. Répartition des maisons durant le premier état de la phase 1N.

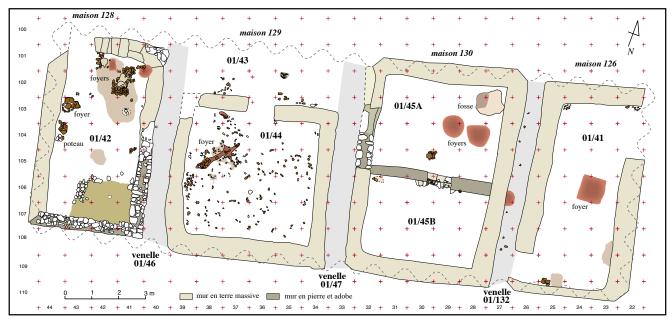
Fig. 5. Répartition des maisons durant le deuxième état de la phase 1N.

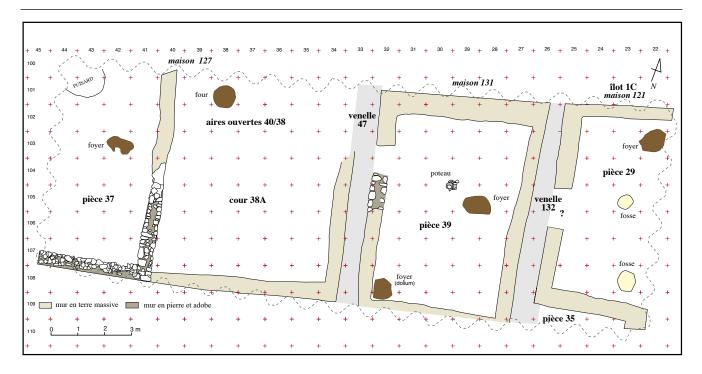
Fig. 6. Répartition des maisons durant le troisième état de la phase 1N.

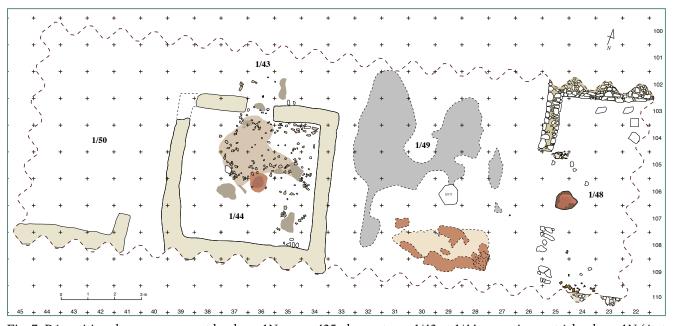
Fig. 7. Répartition des espaces avant la phase 1N vers – 425 ; les secteurs 1/43 et 1/44 appartiennent à la phase 1N (état de la fouille en 2003).

La fouille s'est arrêtée sur un état antérieur à la construction de la maison 126 (phase 1P) (fig.7), où se voient les restes d'une habitation antérieure dont il ne subsiste que les soubassements en pierre du mur nord MR50376 et d'un tronçon du mur ouest MR50402 conservé sur une longueur de 2,55 m; une grande partie de la façade à disparu (fig.8 et 9). Au

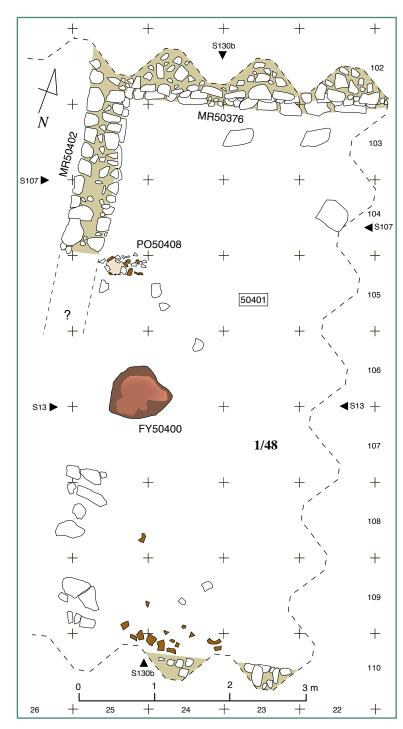
Fig. 8. Plan de la pièce 48 antérieure à la phase 1N (vers -425).

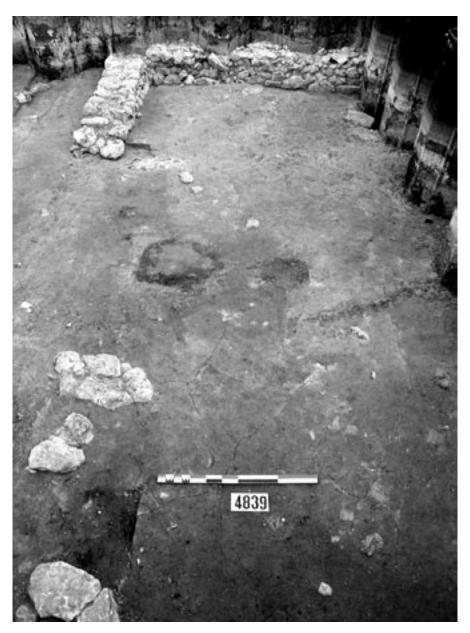
Fig. 9. Vue de l'état de conservation de la pièce 48 (cliché pris du sud).

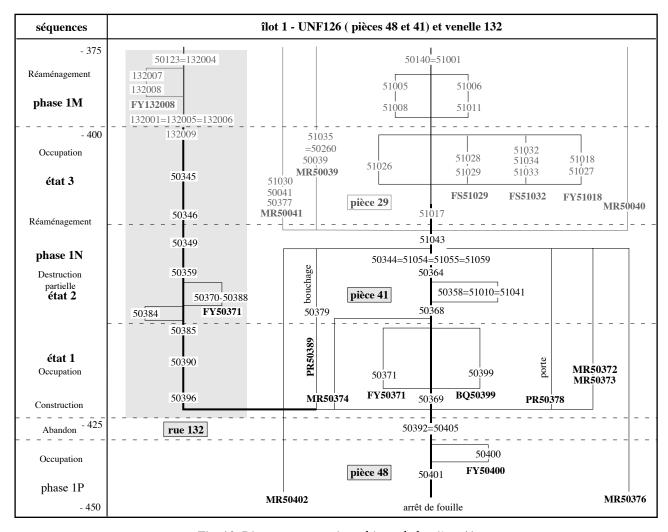
Fig. 10. Diagramme stratigraphique de la pièce 41.

Deux niveaux d'occupation totalement différents ont été reconnus dans cette pièce (fig.10 et 11). Le premier sol est en terre battue, peu marquée par l'occupation [50369] (fig.12). Il est muni d'un foyer construit à sole décorée, situé au centre de la pièce [FY50371], légèrement décalé vers le mur oriental. Une étroite banquette en terre massive, large de 20 cm, longe tout le mur nord et surplombe le sol de 14 cm [BQ50399]. Des restes de combustion cendreux ont été jetés contre le mur est à 1,50 m au sud du foyer et à proximité de la porte d'entrée. Quelques tessons sur le sol ont été recueillis le long des murs.

Ce foyer a été installé dans la partie centrale de la pièce, à 24 cm du mur oriental MR50372 (fig.10). De forme carrée (1,05 x 1,03 m, surface : 1,08 m2), la plaque d'argile présente une plage centrale plane et lissée de 52 x 52 cm et porte en périphérie un décor géométrique [50371]. La plaque est surélevée de 2 à 3 cm et son bord s'arrondit pour rejoindre la surface du sol 50369. Le foyer présente une bonne conservation sauf sur son pourtour où la plaque de cuisson est érodée et où manque une partie du décor (fig.15 et 16).

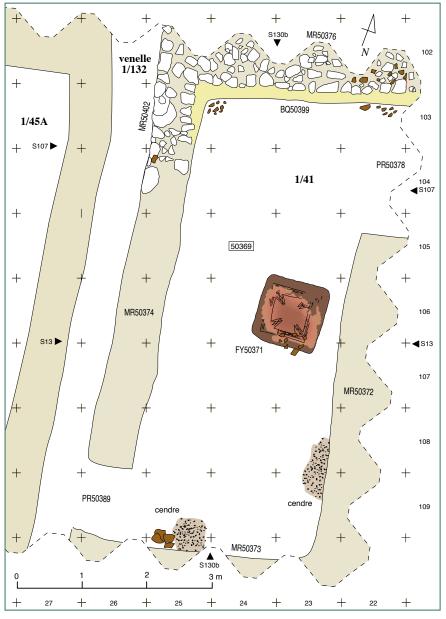
Fig. 12. Plan du sol d'occupation de la pièce 41 de la maison 126.

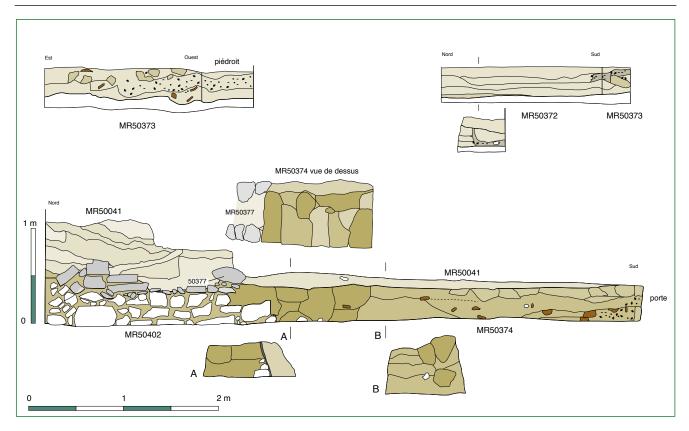
Fig. 12bis. Élévation des soubassements de la pièce 41 de la maison 126.

et le refend MR50372 qui s'interrompt côté nord en piédroit (fig.12 bis).

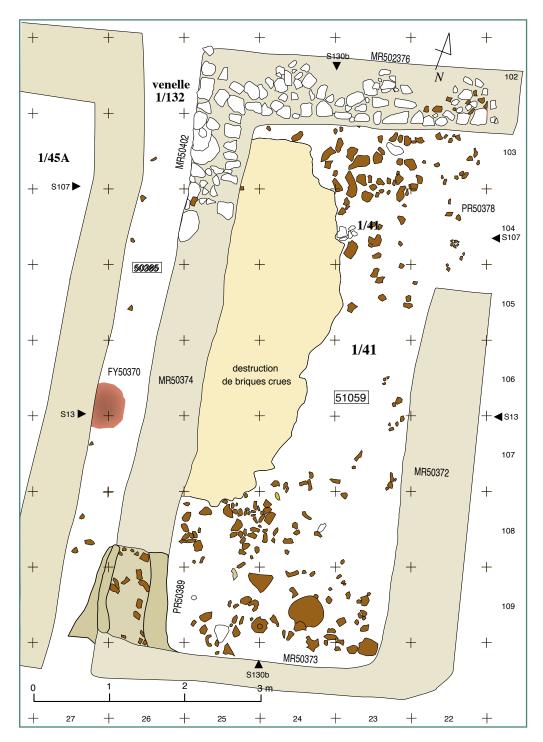
Fig. 13. Plan du niveau de circulation dans la pièce 41 de la maison 126.

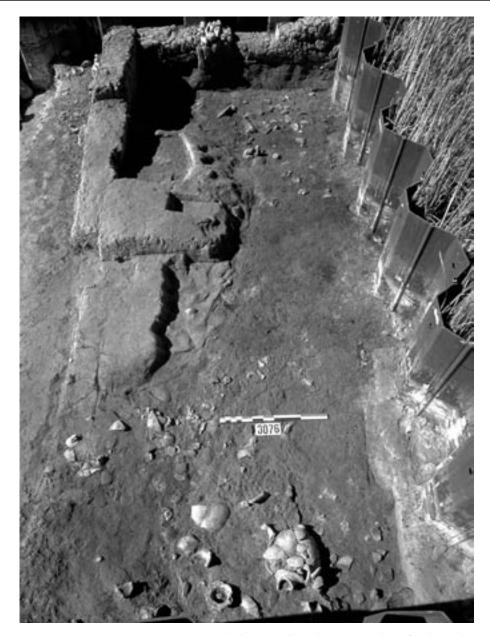
Fig. 14. Aménagement de tessons de dolium et d'amphore massaliète facilitant la circulation dans la pièce 41 non couverte (cliché pris du sud).

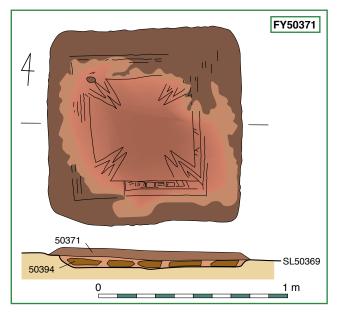
Fig. 15. Foyer construit à sole décorée FY50371.

Les angles de la plage centrale sont ornés de deux M (à double jambage) imbriqués. Trois frises sont lisibles ou interprétables, la frise nord étant en majeure partie effacée. Chacune d'entre elles offre un registre différent de largeur inégale ; leur description se fera de l'intérieur vers l'extérieur. La frise orientale, effacée dans sa partie nord, est constituée de quatre bandes inégales (2-3,5-2-1,5 cm). Les deux bandes intérieures comportent un motif en dents de scie ; les deux autres ne sont pas décorées. La frise sud, effacée dans sa moitié ouest, comprend trois bandes ; celle de l'intérieur est large de 4,8 cm, les autres de 1,8 cm. La première est décorée de grecques formées de rectangles espacés dans le sens de la longueur, marqués à l'intérieur par deux petites lignes parallèles. La frise occidentale peu lisible se compose de cinq bandes larges de 1,8 à 3 cm, celle de l'intérieur présentant un décor en dents de scie.

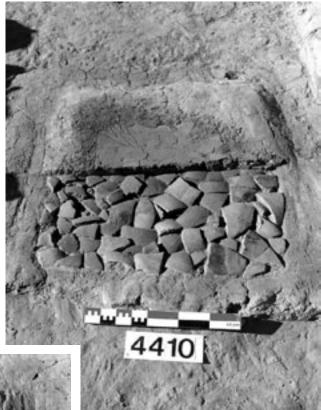
Fig. 17. Foyer FY50371 en cours de fouille (cliché pris du sud).

La sole repose sur un radier carré (92 x 98 cm) constitué d'un lit de tessons d'amphore massaliètes (5-16 cm, moyenne 12 cm) formant une trame serrée (fig.17). Les tessons sont posés face concave vers le haut et jointoyés avec un limon fin homogène jaune. La surface du radier est plus petite que la sole. Le radier est aménagé dans une cuvette d'ancrage carrée (93 x 95 cm, profondeur 3 cm) aux parois verticales et à fond plat.

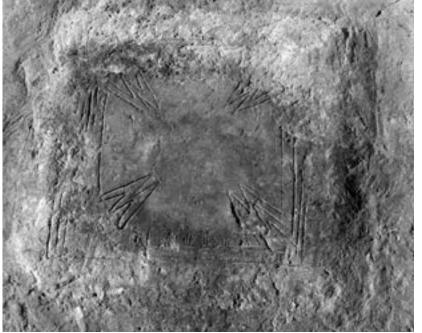
Fig. 16. Foyer décoré du dernier quart Ve s. av. n. è (cliché pris du sud).

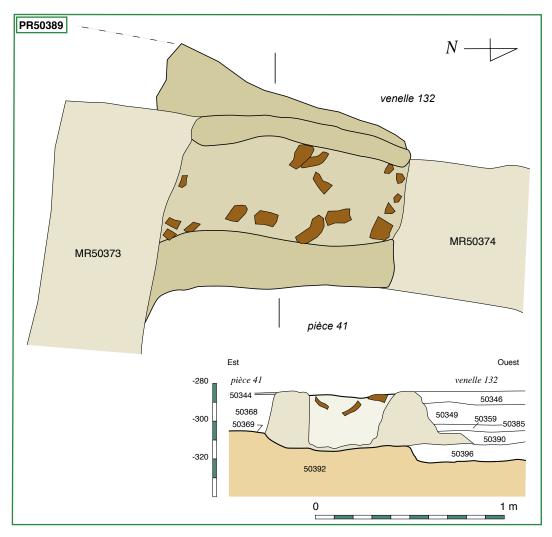
Fig. 18. Plan et coupe du bouchage de porte en terre massive PR50389.

Ce bouchage est exclusivement en terre massive (fig.18). La mise en œuvre a consisté à bâtir deux parois, large de 13 à 22 cm, de part et d'autre du seuil dans le prolongement des murs, s'élevant sur une trentaine de centimètres. Le matériau est un limon fin compact et homogène de couleur jaune incluant quelques tessons de 5-8 cm et de rares charbons de bois. L'espace interne (large de 50 cm) est comblé par un mélange hétérogène et meuble comprenant des restes de terre utilisée pour les parois et du limon anthropique charbonneux gris-noir. De gros fragments d'amphore massaliète sont placés au sommet du comblement pour atténuer les effets du passage.

La paroi orientale est verticale, irrégulière, d'une épaisseur de 13 à 20 cm. Le parement extérieur s'arrondit contre le mur sud MR50373 ; le sommet est plat. La paroi ouest a une épaisseur très irrégulière de 16 à 22 cm, les parements sont verticaux ; le sommet est détruit. Du côté de la ruelle, à partir de 10 cm de la base, la paroi s'élargit de 10 à 20 cm en empiétant largement sur la venelle et se prolonge devant le piédroit du mur sud MR50373 afin de le protéger des ruissellements ; à ce niveau, la venelle n'est large que de 22 cm.

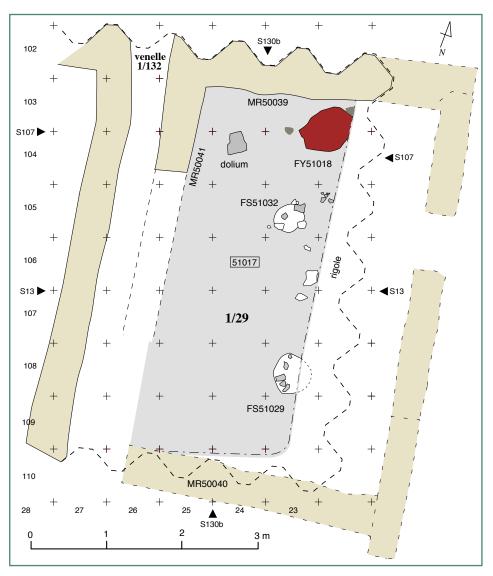
Fig. 19. Plan de la pièce 29 de la maison 121 durant la phase 1N.

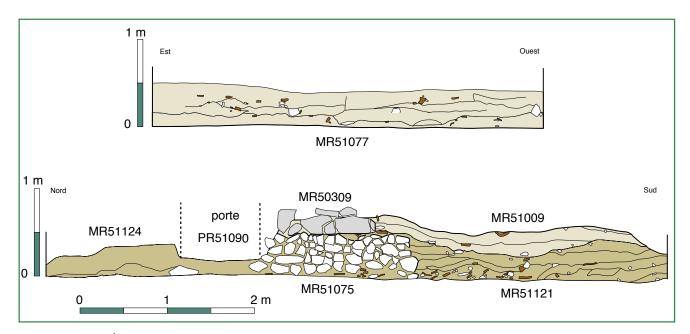
Fig. 23. Élévation du parement nord du mur sud MR51077 et du parement ouest de la façade occidentale des maisons 130 et 125.

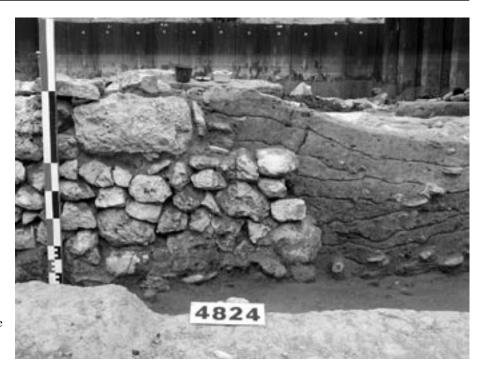
Fig. 24. Détail des agencements entre les bâtis en pierre et en terre massive dans la façade ouest des maisons 130 et 125.

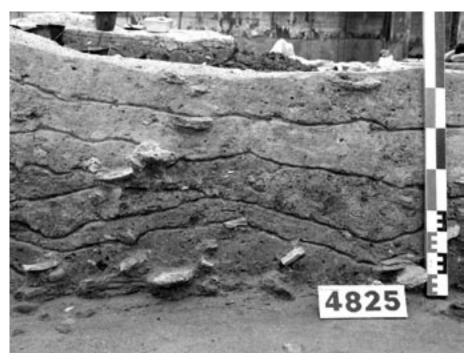
Fig. 25. Détail de la mise en œuvre des murs MR51121 et MR51009.

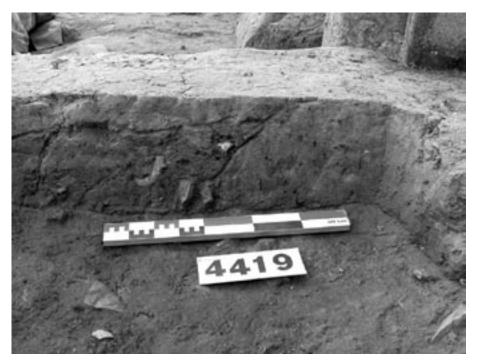
Fig. 26. Détail de l'angle entre les murs en terre massive MR51077 et MR51092.

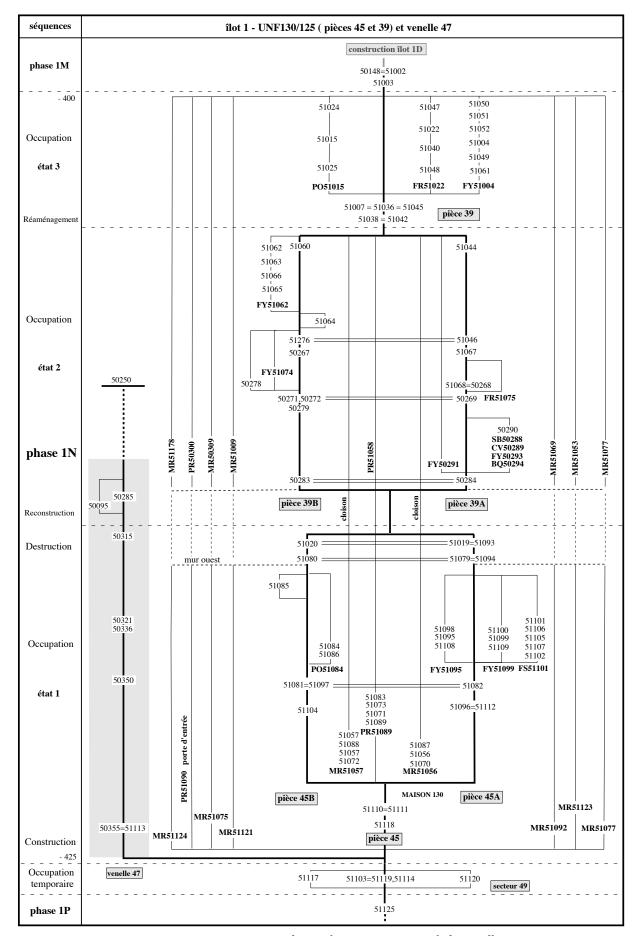
Fig. 28. Diagramme stratigraphique des pièces 45/39 et de la venelle 47.

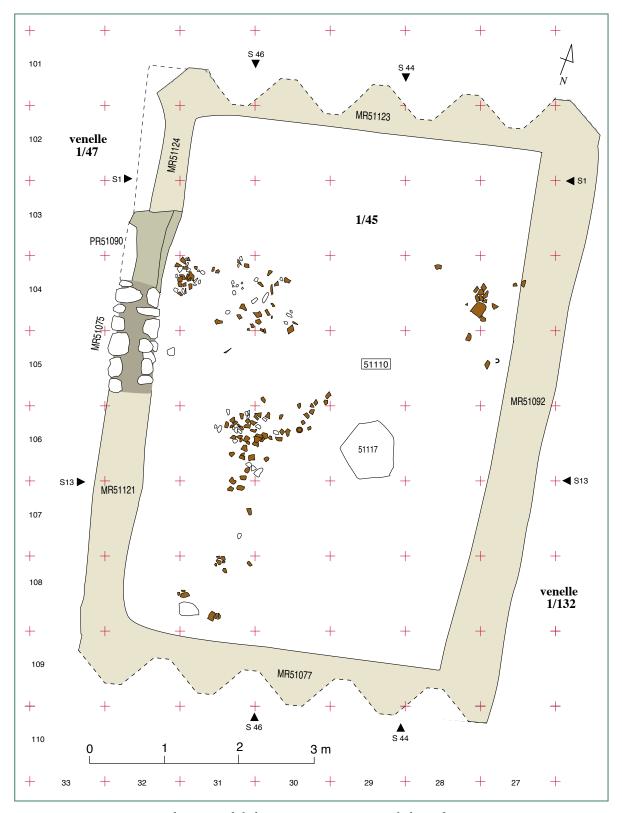
Fig. 30. Plan général de la maison 130 au niveau de la surface 51110.

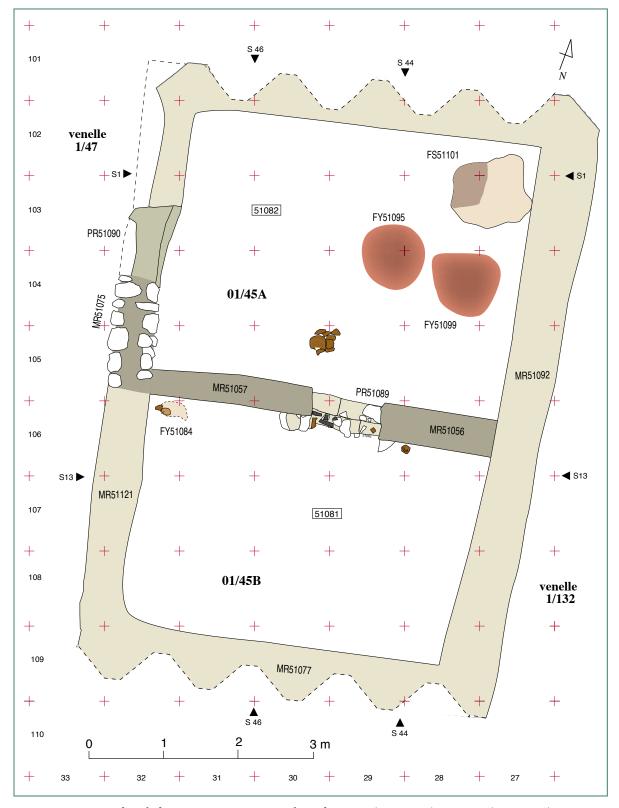
Fig. 31. Plan de la maison 130 à niveau des sols 51097 (pièce 45A) et 51081 (pièce 45B).

Un second remblai de construction est étalé dans la salle sur une épaisseur de 15 cm [51096=51112]; sa surface servira de sol d'occupation [51082] (fig.31). Ce remblai contient du mobilier archéologique assez abondant qui peut être daté dans la deuxième moitié du Ve siècle av. n. è., ce qui suggère que la terre de remblaiement a été récupérée dans des niveaux antérieurs environnants (compte tenu que les murs de la pièce ont été datés vers 425).

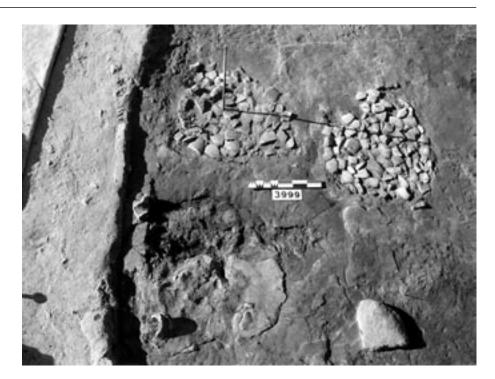
Fig. 32. Vue du nord des radiers des foyers FY51095 et FY51099 et de la fosse FS51101 avant la fouille.

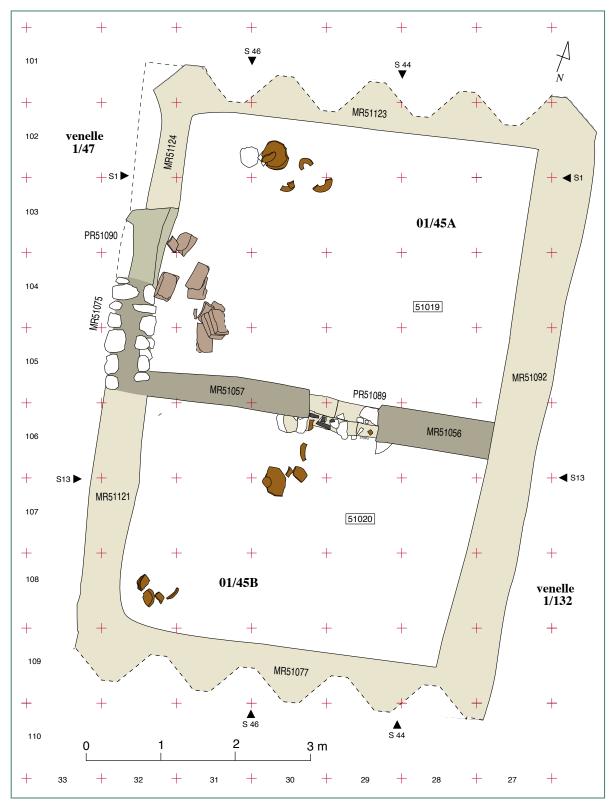
Fig. 34. Plan de la maison 130 avec indication des briques effondrées et du mobilier écrasé sur les couches de destruction des murs 51019 (pièce 45A) et 51020 (pièce 45B).

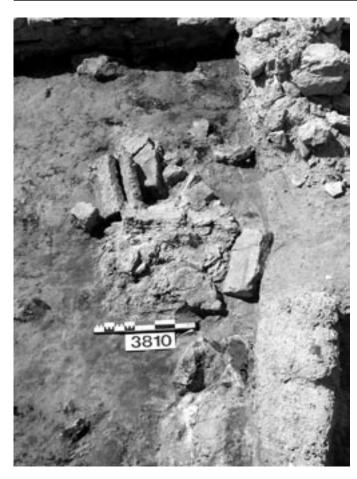
Fig. 35. Vue du nord de l'effondrement de briques crues dans l'angle nord-ouest de la pièce 45A (51019).

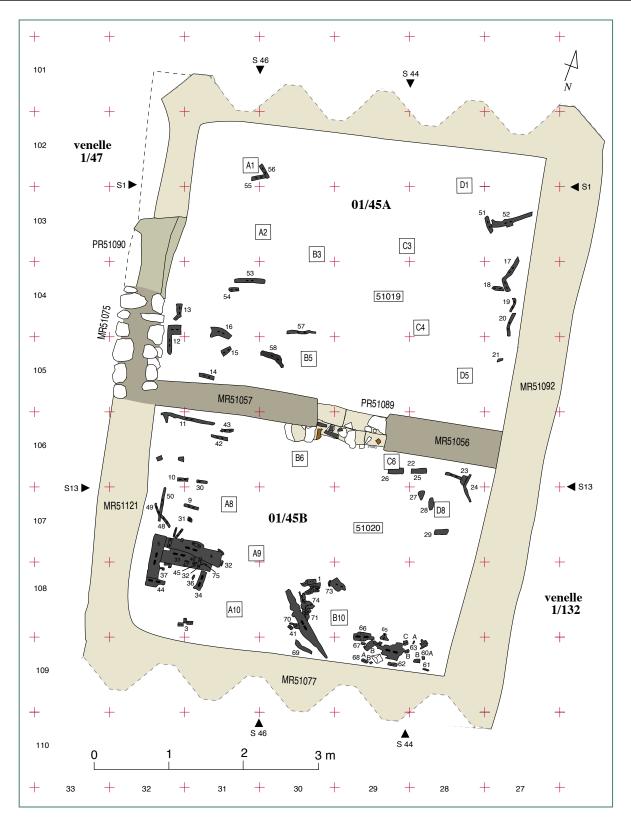
Fig. 36. Plan des charbons de bois identifiés et prélevés dans les Us 51019 et 51020, avec indication de l'emplacement des prélèvements.

Cette couche a été complètement prélevée par carrés de 50 cm de côté, afin de procéder à des analyses anthracologiques et carpologiques, dans le but d'étudier la répartition spatiale des essences et des espèces végétales. Parmi l'ensemble des bois carbonisés, les éléments les mieux conservés qui ont pu être individualisés dans l'amas de fragments de charbons qui composaient la couche ont été numérotés, cotés sur un plan, mesurés et prélevés pour étude approfondie. Ces charbons appartiennent vraisemblablement à des éléments de charpente. Cette couche contient aussi du mobilier céramique ainsi qu'un fragment de meule en basalte.

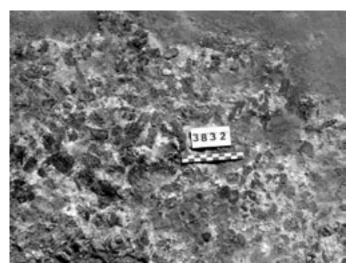
Fig. 37. Vue de détail des charbons de bois dans la couche 51080 de la pièce 45B.

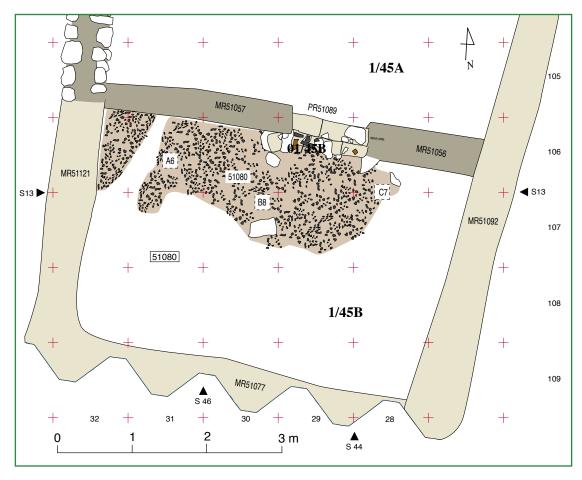
Fig. 38. Plan de la pièce 45B au niveau de la couche 51080, avec le positionnement des prélèvements.

Le sol est couvert, comme dans la pièce voisine, par une couche de charbons de bois très dense d'une épaisseur de 2 à 4 cm [51080], provenant vraisemblablement de l'incendie de la toiture (fig.37). Cette couche n'a pas été observée à proximité des murs est, ouest et sud, se concentrant dans la moitié nord de la salle. De la même manière que dans la pièce 45A, afin de procéder à une analyse anthracologique et carpologique, trois carrés de 25 cm de côté ont été individualisés et les

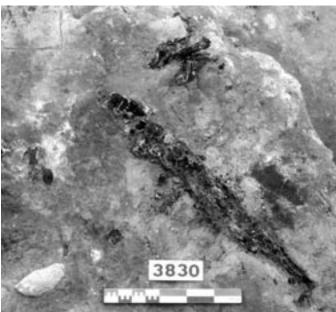
Fig. 40. Vue du sud des charbons n° 1 et n° 2 de la pièce 45B.

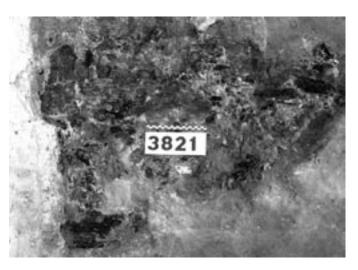
Fig. 41. Vue du sud des éléments en bois de faible épaisseur carbonisés et effondrés dans l'Us 51020, près de l'angle sudouest de la pièce 45B.

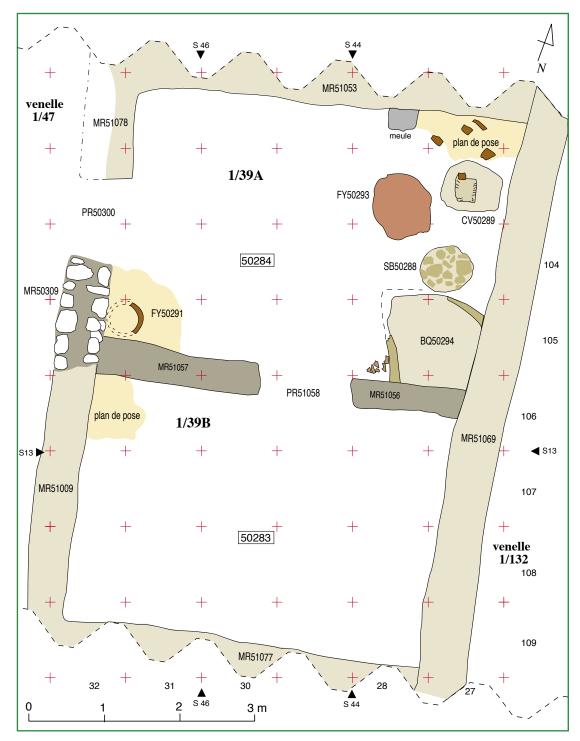
Fig. 42. Plan des aménagements domestiques à niveau des sols 50284 et 50283 de la maison 125.

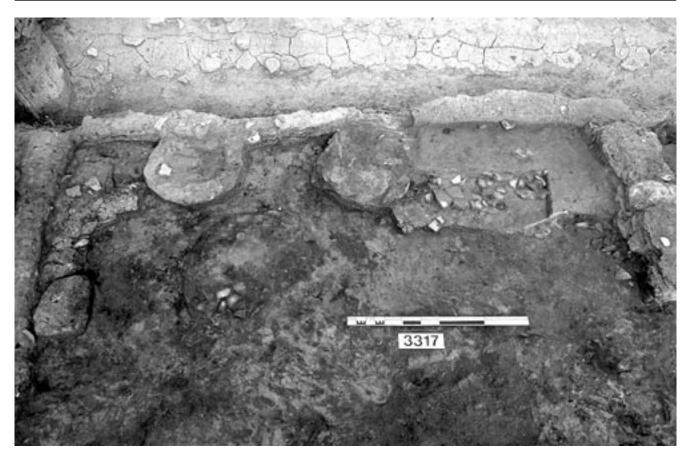
Fig. 44. Organisation des structures domestiques en terre contre le mur oriental de la pièce 39A (vue de l'ouest).

de foyers bien distincts permettant des cuissons différentes. Plusieurs installations en terre contre le mur oriental permettaient de stocker, en les isolant de l'humidité du sous-sol, des denrées destinées à la consommation quotidienne.

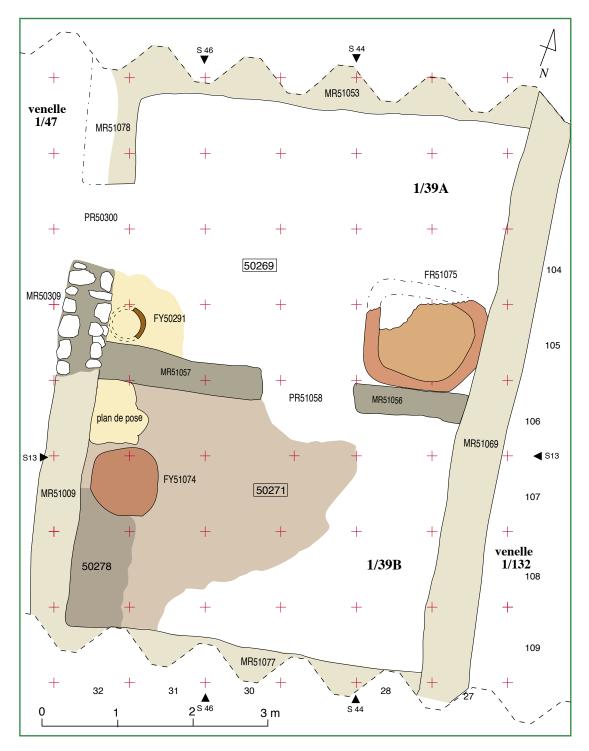
Fig. 45. Plan de la maison 125 à niveau des sols 50269 et 50271.

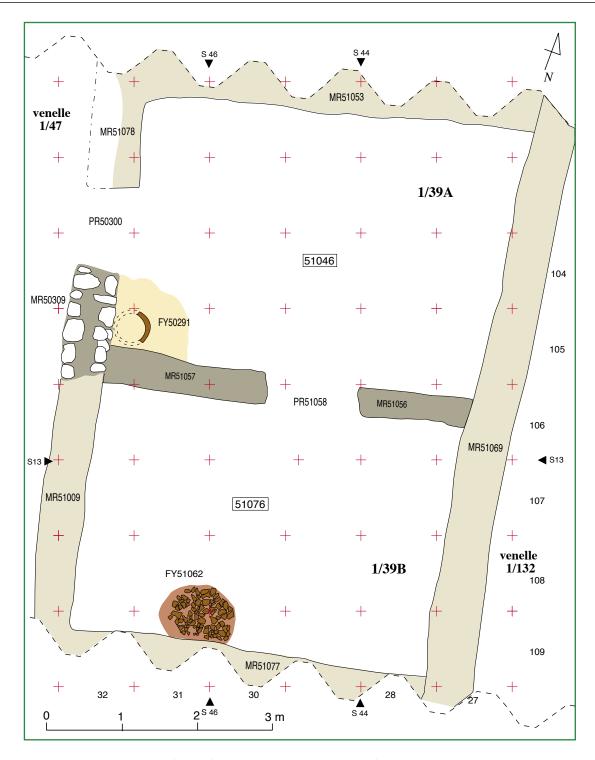
Fig. 46. Plan de la maison 125 à niveau des sols 51046 et 51076.

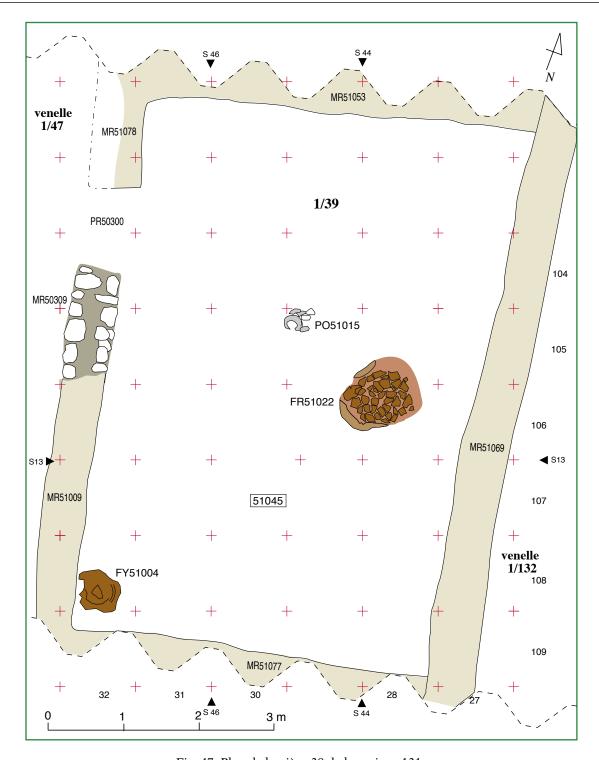
Fig. 47. Plan de la pièce 39 de la maison 131.

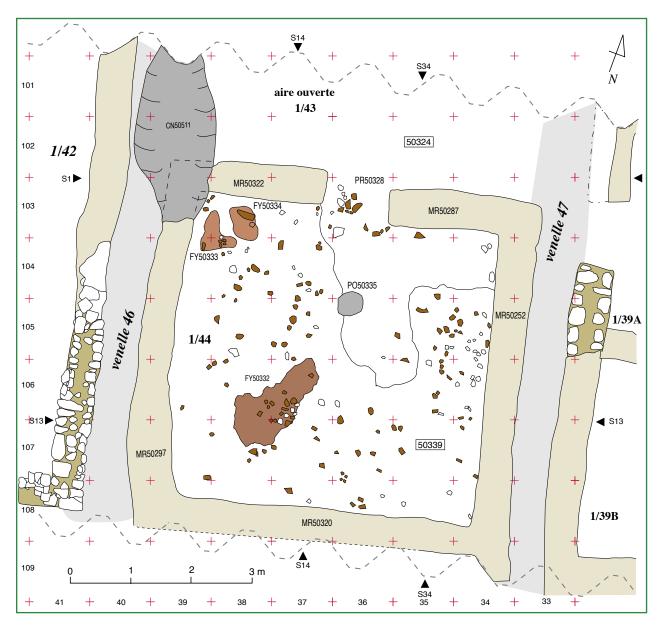
Fig. 48. Plan du premier sol de la pièce 44 (50339).

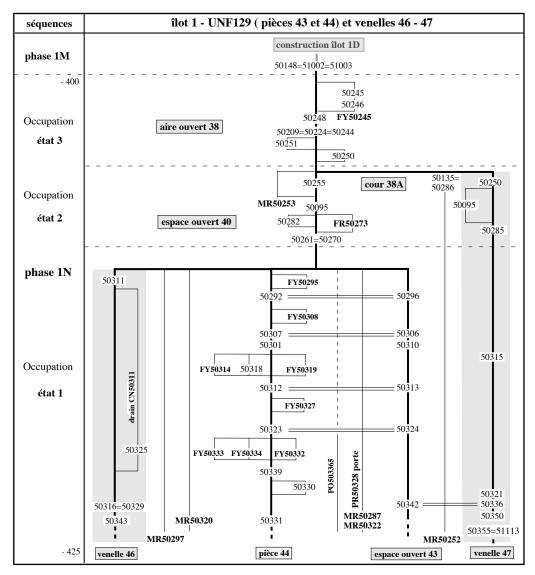
Fig. 49. Diagramme stratigraphique de la maison 129, des cours 40-38A, de l'aire ouverte 38 et des venelles 46 et 47.

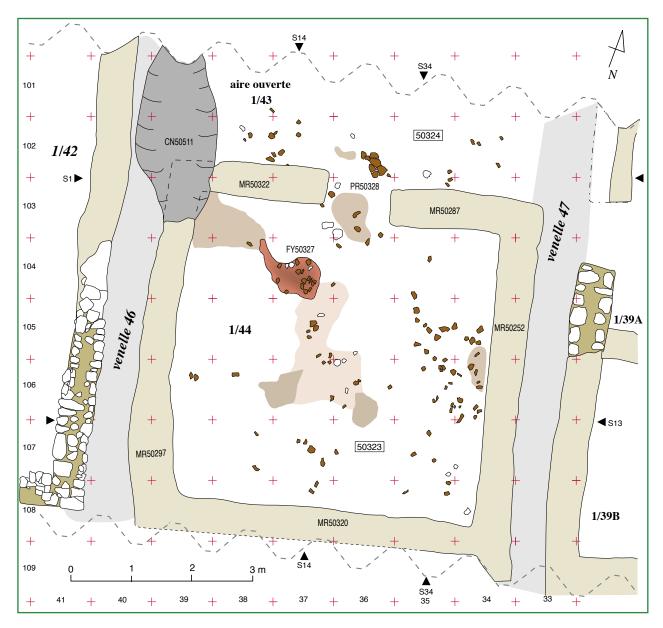
Fig. 51. Plan du deuxième sol de la pièce 44 (50323) et de l'espace ouvert 43 (50324).

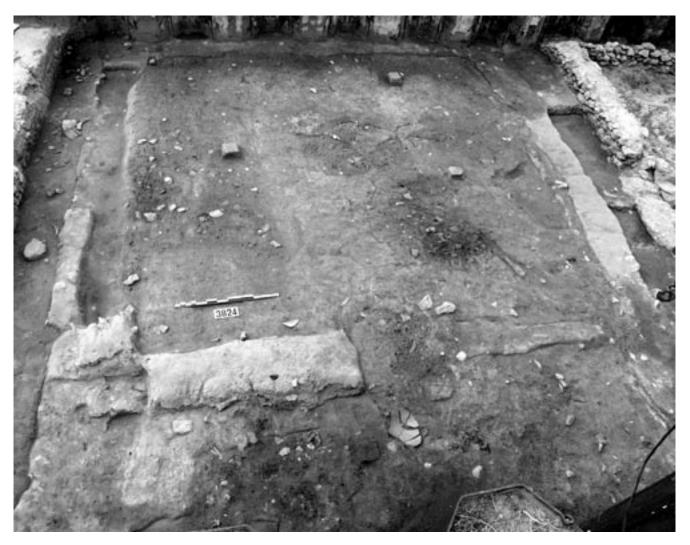
Fig. 52. Vue du second état de la maison 129 bordée par les venelles-drains 46 et 47 (cliché pris du nord).

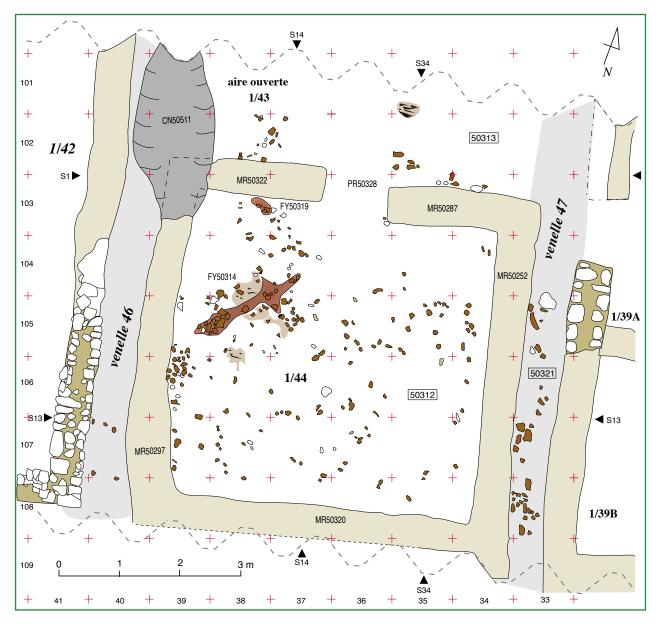
Fig. 53. Plan du troisième sol de la pièce 44 (50312) et de l'espace ouvert 43 (50313).

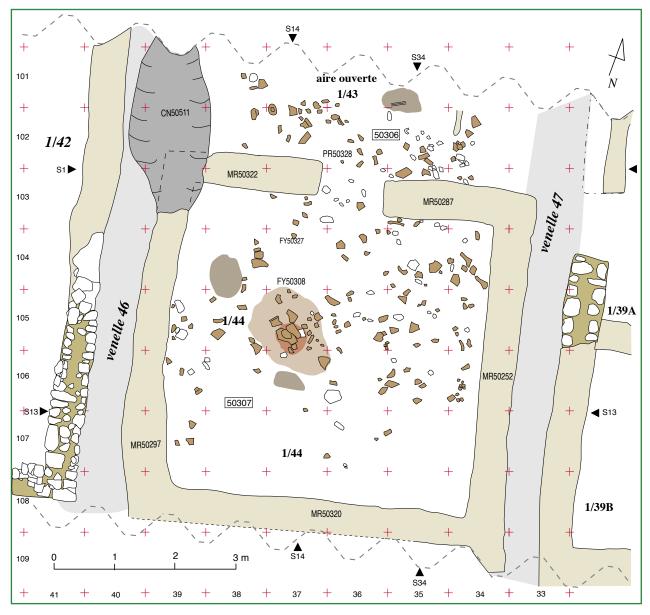
Fig. 54. Plan du quatrième sol de la pièce 44 (50301) et de l'espace ouvert 43 (50306).

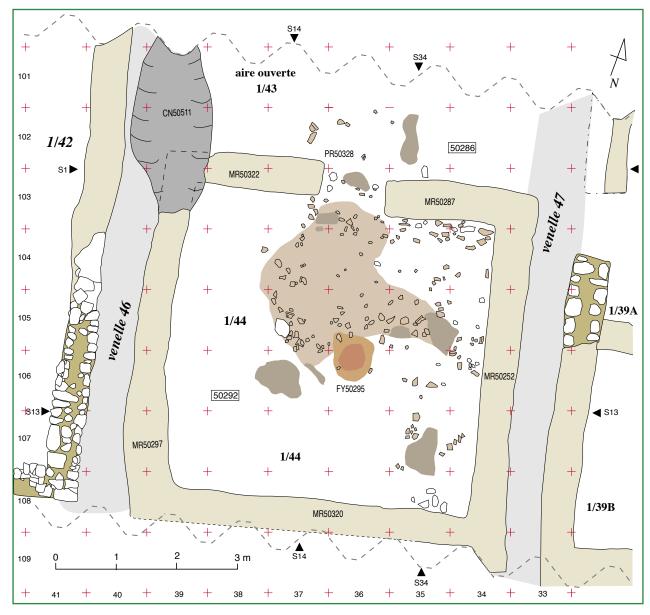
Fig. 55. Plan du cinquième sol de la pièce 44 (50292) et de l'espace ouvert 43 (50296).

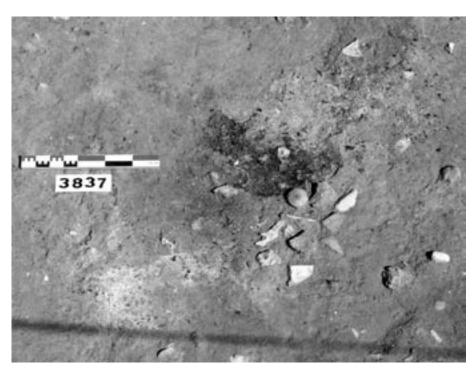
Fig. 56. Foyer lenticulaire FY50332 avec aménagement de tessons (supports de cuisson) (cliché pris du sud).

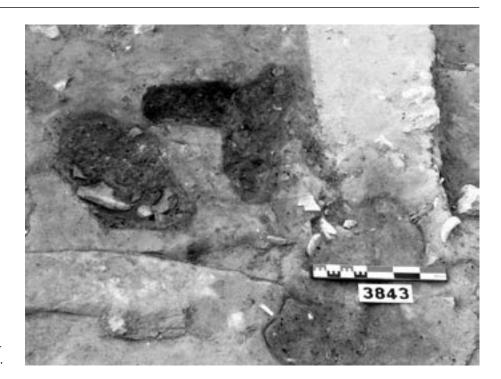
Fig. 57. Fosses-foyer FY50333-FY50334 (cliché pris du nord).

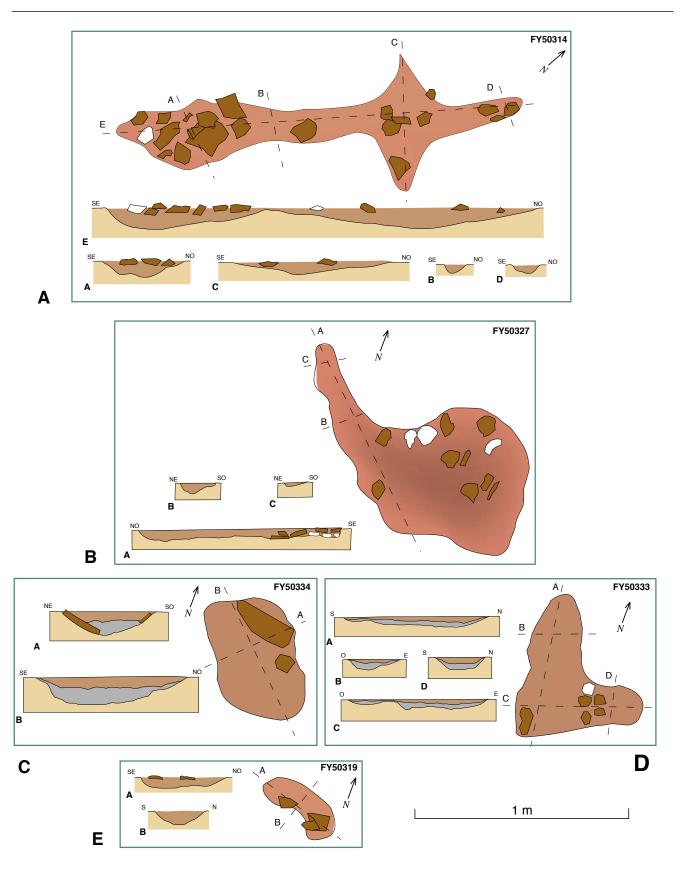
Fig. 58. Plans et coupes des Fosses-foyer de la pièce 44 de la maison 129.

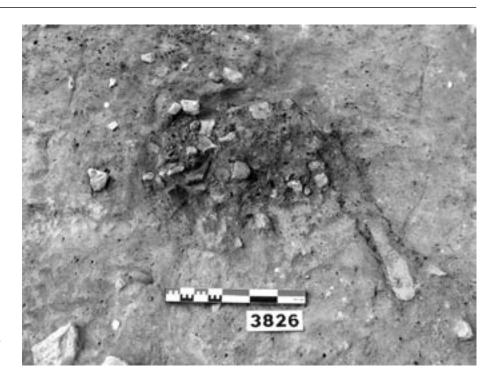
Fig. 59. Foyer à cuisson mixte FY50327 (fosse-foyer et lenticulaire) (cliché pris du nord).

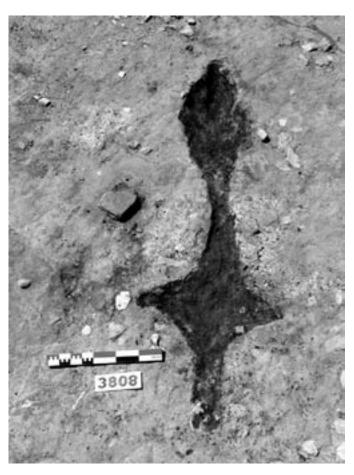
Fig. 60. Fosse-foyer FY50314 de forme cruciforme (cliché pris du nord-est).

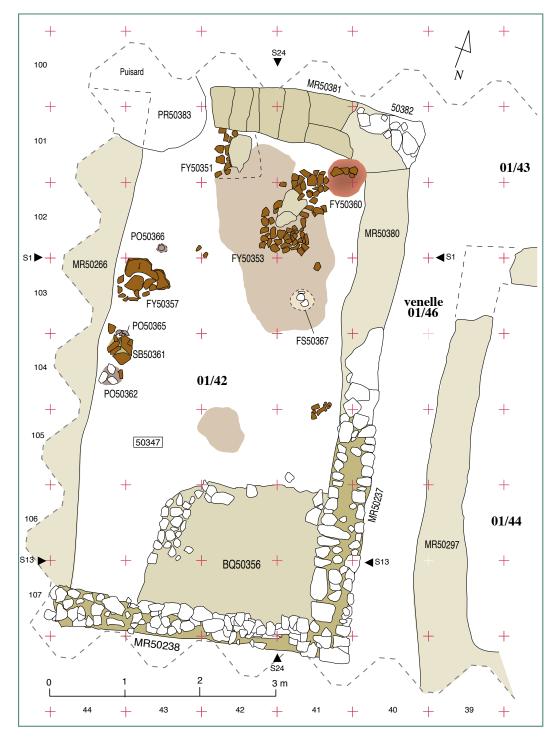
Fig. 61. Plan de la pièce 42 de la maison 128 et de la venelle 46 (état 1).

Les soubassements construits en pierre correspondent au mur sud MR50238 et à la moitié sud du mur oriental MR50237 (fig.61). Ce dernier est prolongé dans sa moitié nord par un mur en terre massive (MR50380). Les deux tronçons ont été bâtis en même temps, comme tend à le montrer l'emboîtement des lits de terre dans la maçonnerie en pierre. Ces soubassements sont conservés jusqu'au niveau de l'arase en terre pour le mur MR50337 (hauteur 47 cm) tandis que le mur sud est en partie dégradé (hauteur 40 cm) (fig.62).

Ce foyer est situé dans le coin nord-est de la salle (fig.61 et 71). Sa sole très dégradée n'a conservé qu'une partie centrale de quelques centimètres carrés [50353]. Elle repose sur un radier de tessons [50354] qui, mieux conservé, présente une forme rectangulaire orientée nord-sud de 1,10 m sur 0,75 m. Ce radier est formé d'un lit de tessons d'amphores massaliètes (5 x 10 cm) posés face convexe vers le haut, formant une trame serrée. Sans fosse d'ancrage, le radier repose directement sur de la cendre provenant vraisemblablement du foyer voisin FY50351.

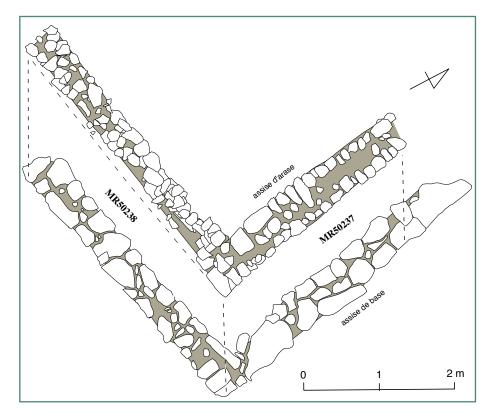
Fig. 62. Détail de la mise en œuvre des soubassements en pierre des murs MR50337-MR50238.

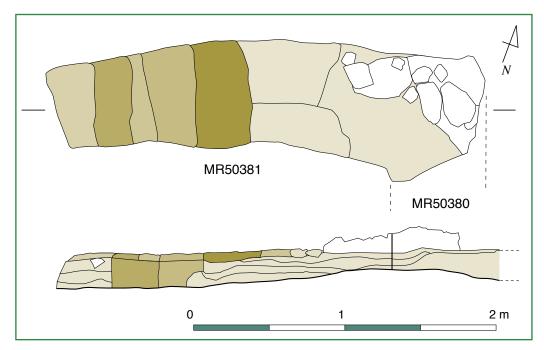
Fig. 63. Détail de la mise en œuvre du mur en terre massive MR50381.

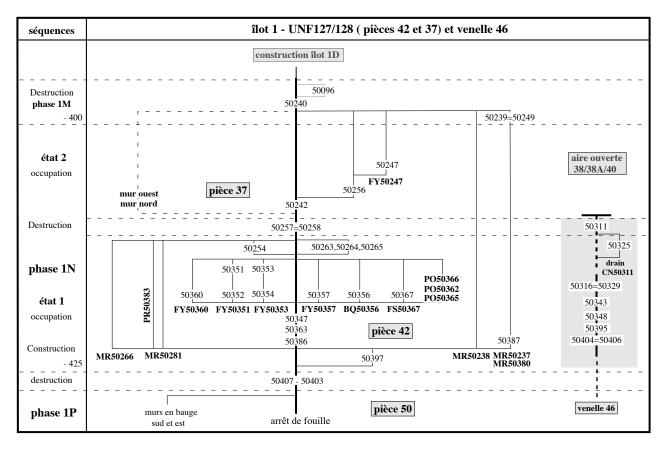
Fig. 64. Diagramme stratigraphique des pièces 42 puis 37 et de la venelle 46.

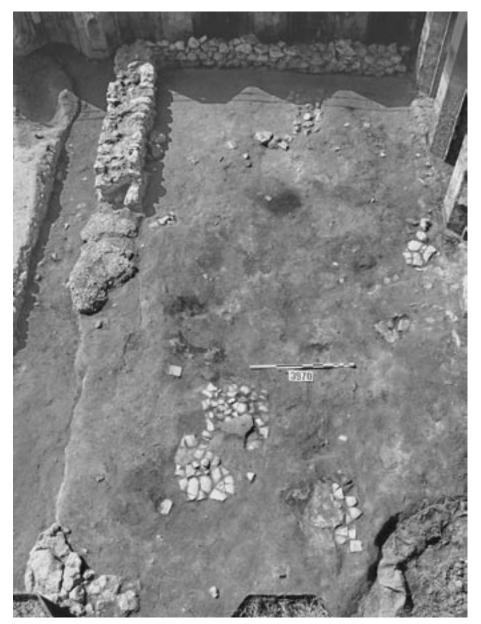
Fig. 66. Sol aménagé de foyers de la pièce 42 de la maison 128, bordé par la venelle-drain 47 (cliché pris du nord).

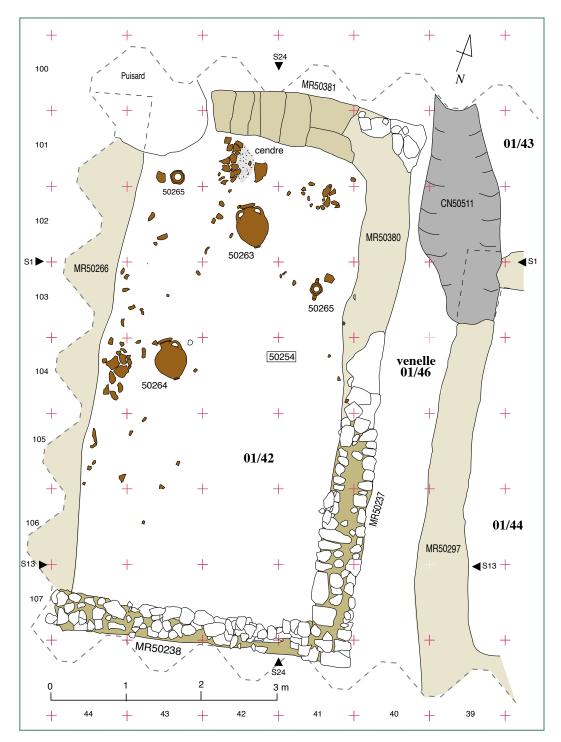
Fig. 67. Niveau d'abandon dans la pièce 42 de l'UNF128.

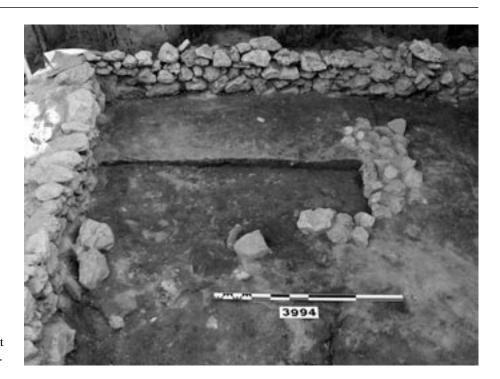
Fig. 68. Détail en coupe de la construction de la banquette-lit BQ50356 (cliché pris du nord).

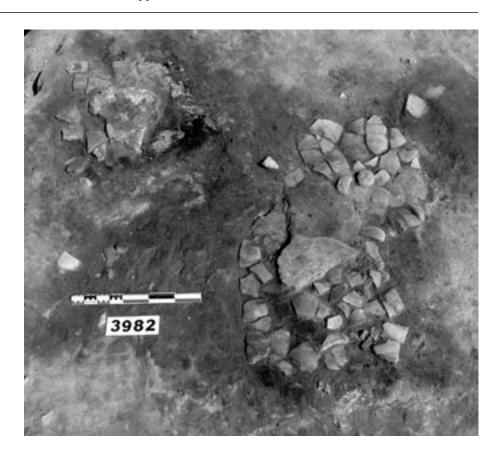
Fig. 71. Vue générale des deux foyers construits à sole lisse FY50351 et FY50353 (cliché pris du sud).

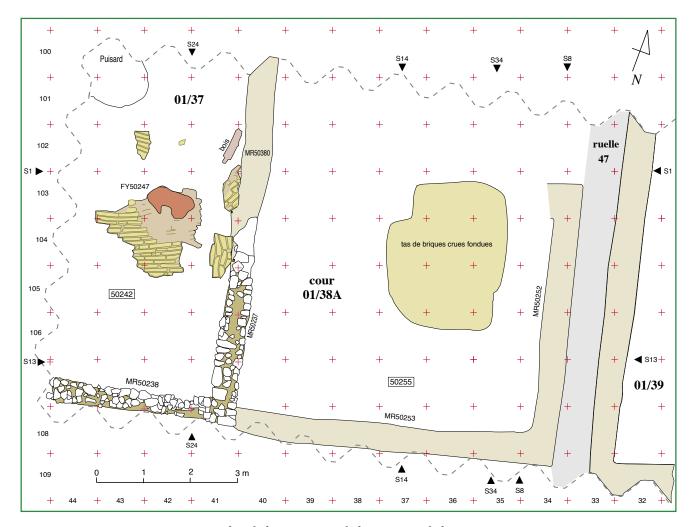
Fig. 72. Plan de la pièce 37 et de la cour 38A de la maison 127.
