## L'îlot 1D et l'évolution de la zone 1 au début du IV<sup>e</sup> s. av. n. è.

par Jean - Claude Roux

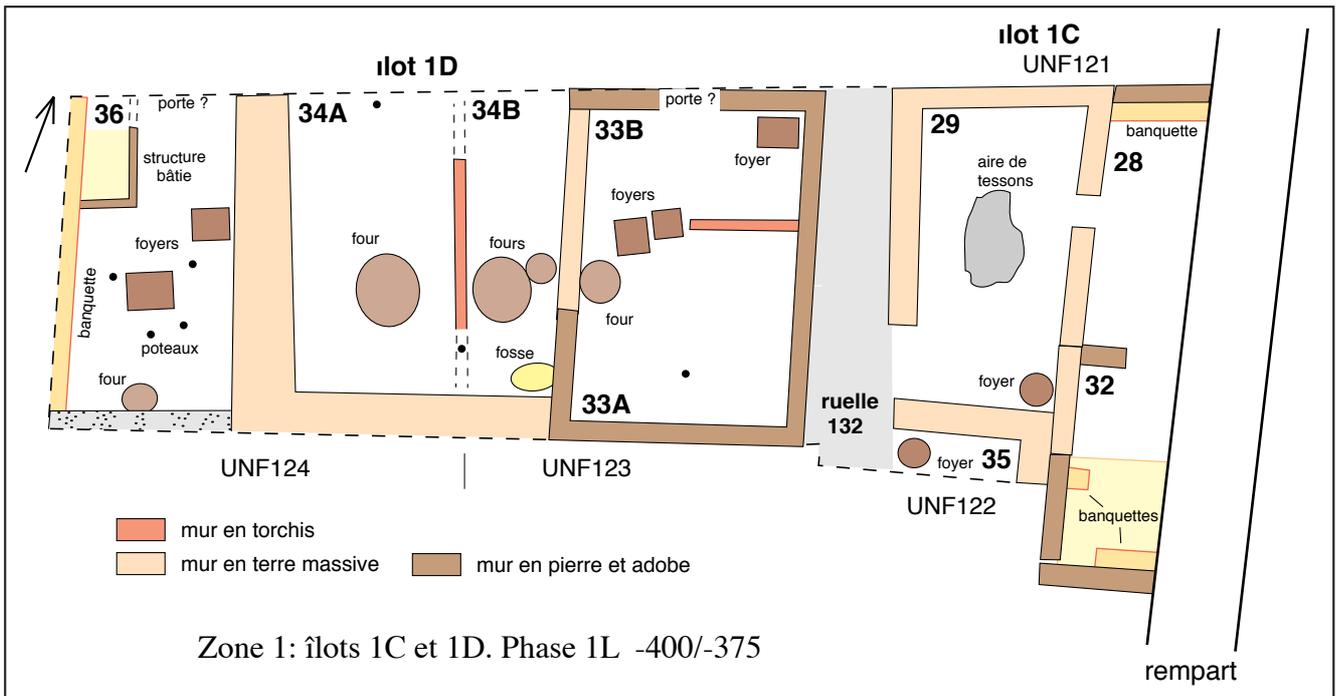
Fig. 2 : Plan synthétique des îlots 1C et 1D durant la phase d'occupation 1L (-400/-375).

L'étude des périodes plus anciennes a débuté dans la zone 1 au cours de la campagne de fouille de 1994 et s'est poursuivie durant le programme triennuel 1995-1997. Ces travaux ont permis d'analyser, aux abords du rempart, deux îlots d'habitation aux infrastructures bien conservées (îlots 1C et 1D), séparés par une ruelle parallèle à la courtine (ruelle 132) (fig. 2).

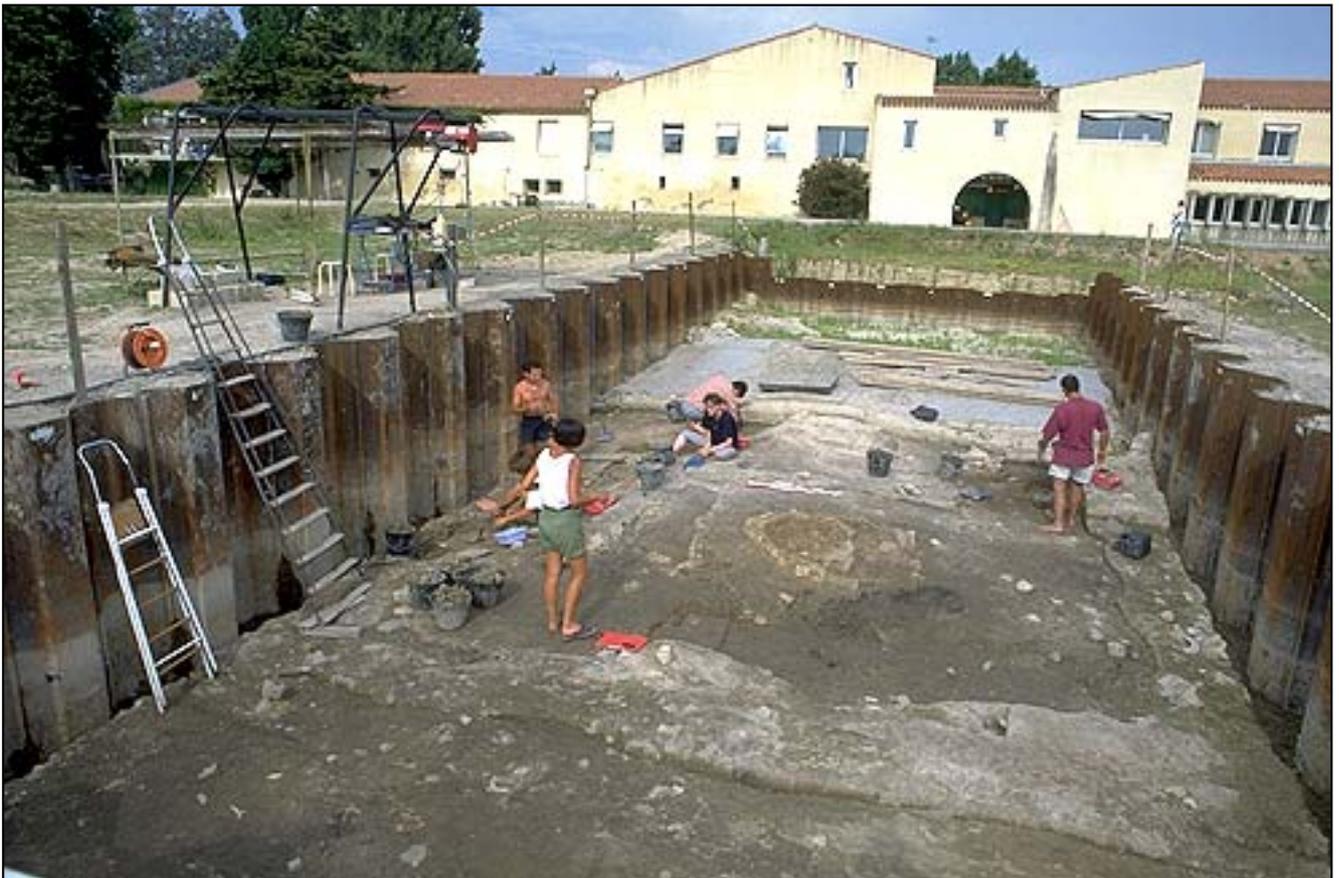
Fig. 3 : Le caisson de palplanche de la zone 1 (cliché J.-Cl. Roux, vue prise de l'ouest).

enfouis sous la nappe phréatique. Ce caisson circonscrit une superficie de fouille de l'ordre de 155 m<sup>2</sup> (21,50 x 7,20 m), englobant la totalité de l'îlot 1D, la ruelle 132 ainsi que la pièce 29 de l'îlot 1C. Dorénavant les travaux dans la

zone 1 se poursuivront à l'intérieur des palplanches ; les pièces 28 et 32 contiguës au rempart mais situées à l'extérieur du caisson, seront laissées telles quelles pour une mise en valeur ultérieure (fig. 3).

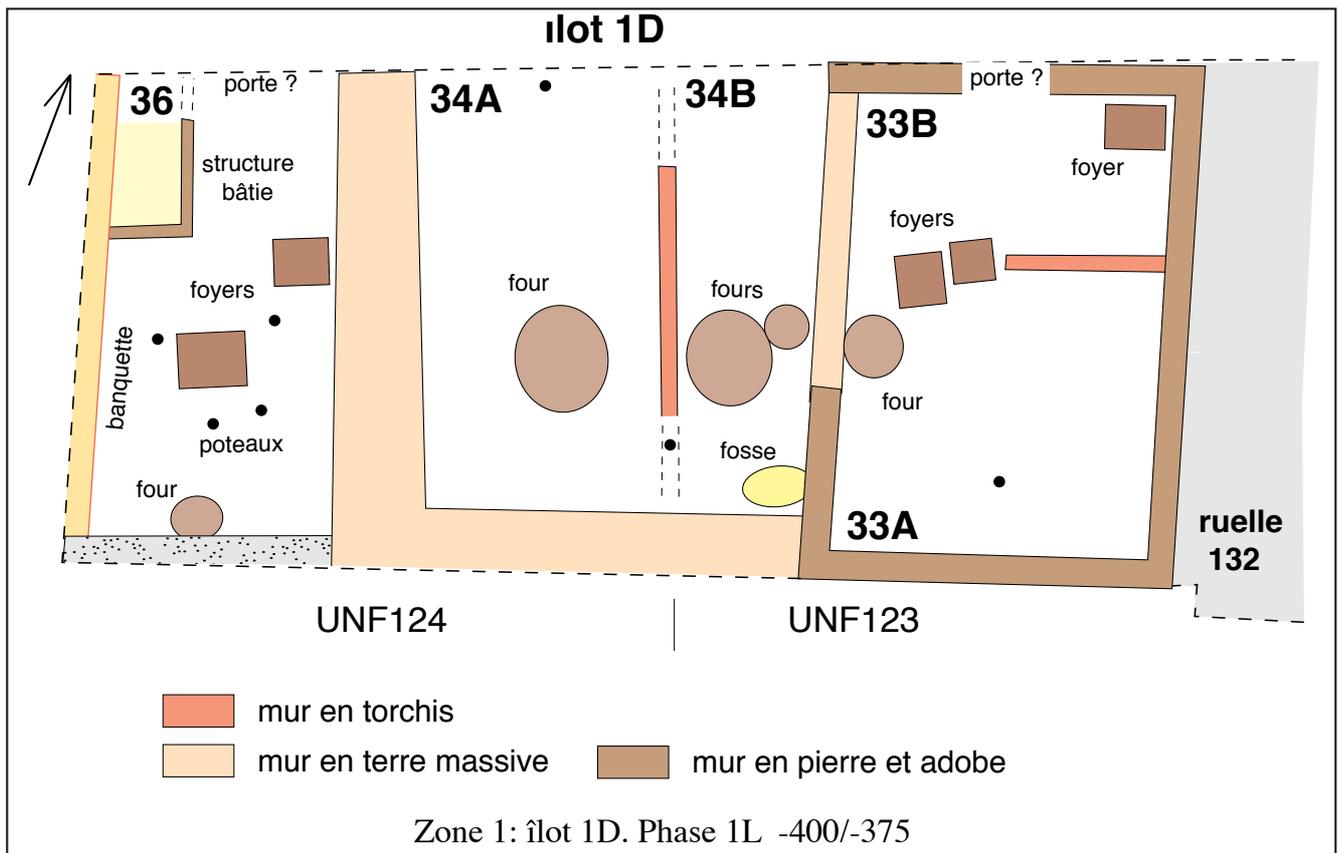
Fig. 4 : Plan synthétique de l'îlot 1D durant la phase d'occupation 1L (-400/-375).

L'îlot 1D s'étend à l'ouest de la ruelle 132, en face de la pièce 29 de l'îlot 1C. De forme allongée, orienté est-ouest, il est constitué de cellules juxtaposées accolées par leur grand côté. La partie dégagée se compose de deux pièces rectangulaires encadrant une cour grossièrement carrée. Cette dernière est divisée en deux parties inégales par une cloison en torchis qui marque aussi la mitoyenneté de deux unités d'habitation. À l'est la maison 123 comprend la pièce 33A-B et l'étroite cour 34B ; à l'ouest la maison 124 est formée par la salle 36 et la cour 34A (fig. 4).

salle 33B au sud) ; elle surplombe d'une vingtaine de centimètres une étroite cour située du côté ouest (cour 34B) ; il semble que la communication entre la pièce et la cour s'effectuait par l'extérieur au nord (fig. 4 et 6).

La maison 124 est formée d'une pièce rectangulaire (pièce 36) et d'une cour (cour 34A) d'une surface pratiquement équivalente, située du côté est. Les relations entre les deux modules s'effectuait par probablement au nord en passant par l'extérieur (fig. 4 et 8).

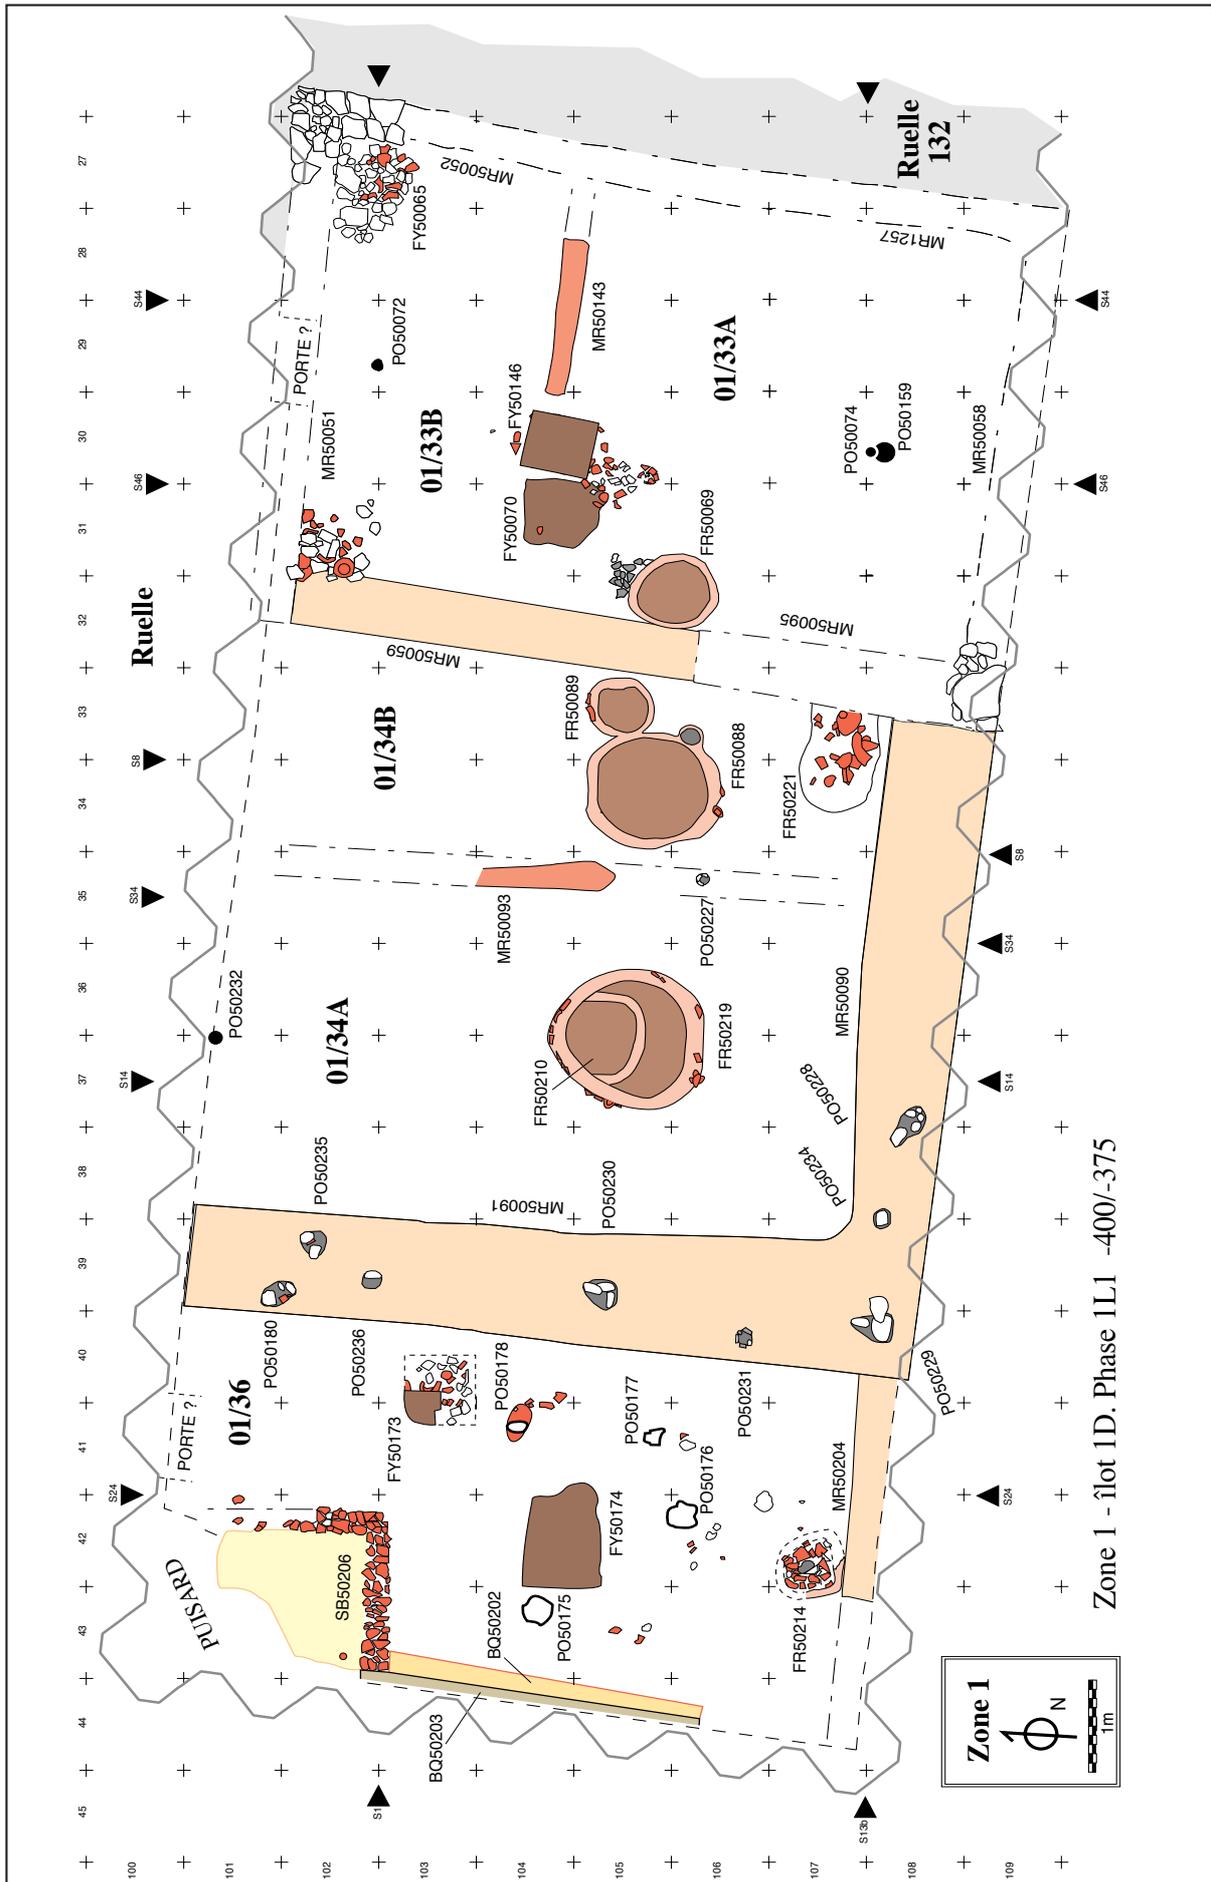
Fig. 5 : Plan général de l'architecture et des aménagements domestiques des maisons 123 et 124.

L'architecture de l'îlot 1D, dont la durée de fonctionnement est très courte (au maximum un quart de siècle), présente des mises en œuvre mixtes en terre massive ou en pierre et brique crue correspondant à différentes étapes de construction (fig. 5).

La cour 34 est délimitée au sud et à l'ouest par des murs en terre massive [MR50090, MR50091] (fig. 5). Construits directement sur la terre battue, sans tranchée d'ancrage ni de fondation, ils sont formés de couches successives de terre limoneuse grise très compacte et homogène disposés en lits horizontaux de 10 à 15 cm d'épaisseur. A la base, une couche de mise à niveau varie, selon les anfractuosités du terrain, entre 2 et 12 cm. Conservés sur quelques dizaines de centimètres de hauteur seulement, les murs présentent une largeur importante (1,30 m) ; l'élévation devait être vraisemblablement plus étroite et se rapprocher des dimensions des murs en terre massive de l'îlot 1C (entre 0,60 et 0,70 m).

Située à la limite ouest de la fouille, la pièce 36 n'est connue que dans sa partie méridionale matérialisée par le mur en terre MR50204 (fig. 5 et 8). Ce mur est conservé sur une longueur de 2,38 m dans sa partie orientale ; sa largeur exacte est inconnue (limite de fouille). Il est fait de terre massive constituée d'un limon gris compact et hétérogène. Il se surimpose à l'est à un mur plus ancien encore en élévation d'une dizaine de centimètres, tandis qu'à l'ouest il repose directement sur le sol de terre battue sans aménagement particulier.

A l'ouest de ce foyer, une seconde plaque de cuisson rectangulaire à sole lisse [FY50070, 70 x 80 cm] a été installée quasiment au milieu du passage en remplacement du premier. Vers la fin de l'occupation, une aire de tessons aménagée comme plan de travail recouvre partiellement le coin sud-est de la chape (fig. 5 et 12).

La cour 34A est caractérisée par un sol en terre battue irrégulier, parsemé de tessons divers et très légèrement bombé au niveau de la structure de cuisson centrale [50222] (fig. 14 et 15). Au nord, sur une bande de 1,50 m de large depuis la limite de fouille, le sol est enduit d'un limon jaune d'un centimètre d'épaisseur. La présence du poteau axial PO50232 permet d'avancer l'hypothèse que cette partie de la cour pouvait être couverte par un auvent. Au centre de la cour, légèrement décalés vers l'arrière, deux fours fixe à sole pleine de taille différente se sont succédés (fig. 5).

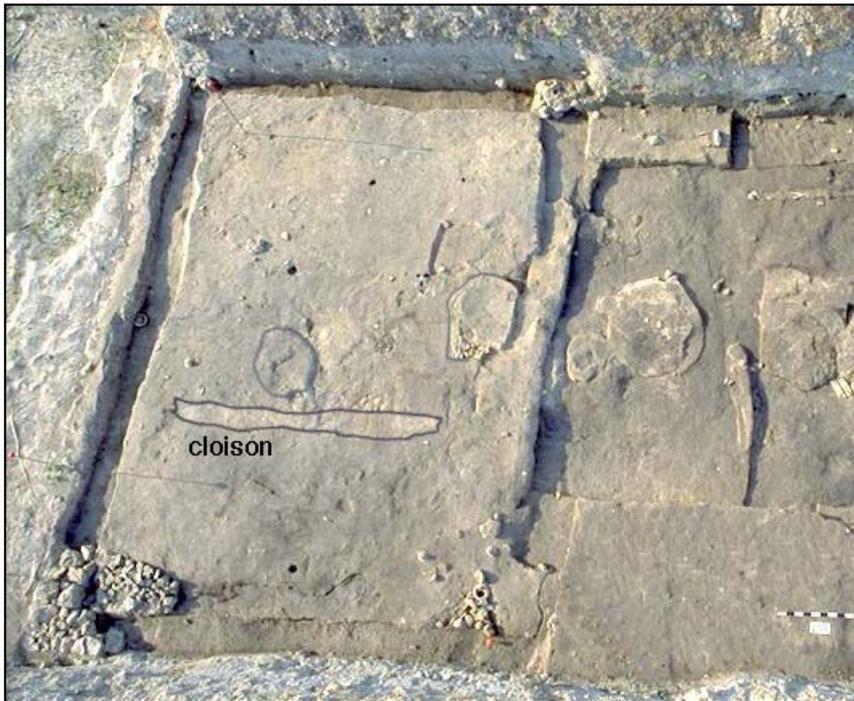
Fig. 6 : Vue générale de la maison 123 de l'îlot 1D (cliché J.-Cl. Roux, vue prise du nord).

Les murs de la pièce 33 sont bâtis en briques crues reposant sur un soubassement en pierres [MR50051, MR50052, MR50058, MR50059]. Tout les murs ont été épierés sauf l'angle nord-est de la salle où la fondation a conservé deux assises de pierres. Le mur mitoyen ouest MR50059 comporte deux portions différentes : au sud une construction en terre et en adobe et au nord une architecture en terre modelée (fig. 6).

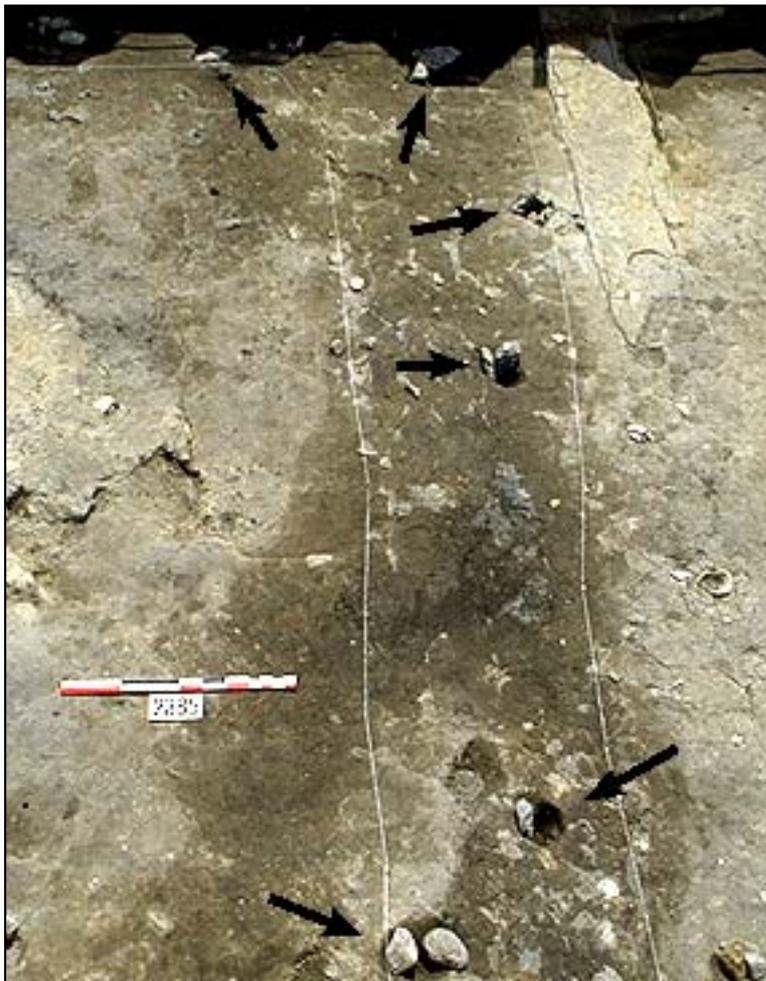
Fig. 7 : Répartition des poteaux (calages) formant l'armature des murs en terre massive des cours 34A et 34B (cliché J.-Cl. Roux, vue prise du nord).

Ces murs en terre massive sont maintenus par une armature de poteaux d'un calibre de 9 à 15 cm de diamètre intégrés dans leur épaisseur (fig. 7). Ces poteaux sont fortement ancrés dans le sol sur une profondeur variant de 10 à 22 cm et calés par des cailloux et des tessons de tailles diverses [PO50028 à PO50031, PO50234 à PO50236, PO50180]. Plusieurs d'entre eux s'appuyaient au fond du trou sur une pierre (PO50229, PO50234) ou sur un tesson d'amphore massaliète (PO50231) posé à plat, évitant ainsi l'enfoncement du support. Les poteaux se répartissent à intervalle irrégulier entre 1,10 m et 2,37 m, à l'exception d'un groupe de trois poteaux au nord du mur MR50091 (à l'ouest de la pièce) espacés de 0,70 m. Aucun poteau n'a été observé dans la moitié orientale du mur MR50090 (au sud). La présence du caisson de palplanches a interdit de vérifier si la cour était fermée au nord.

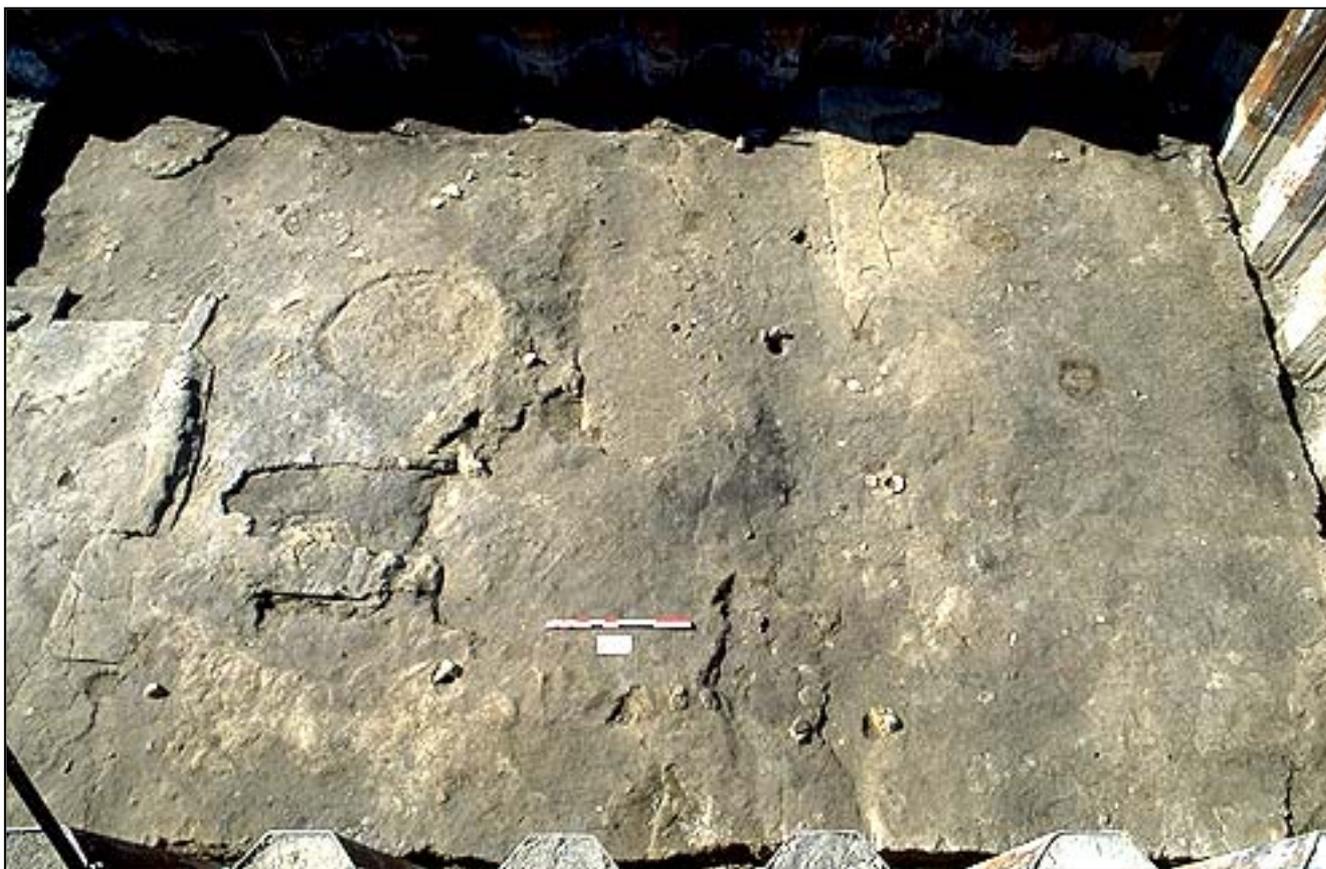
Fig. 8 : Vue générale de la maison 124 de l'îlot 1D (cliché J.-Cl. Roux, vue prise du nord).

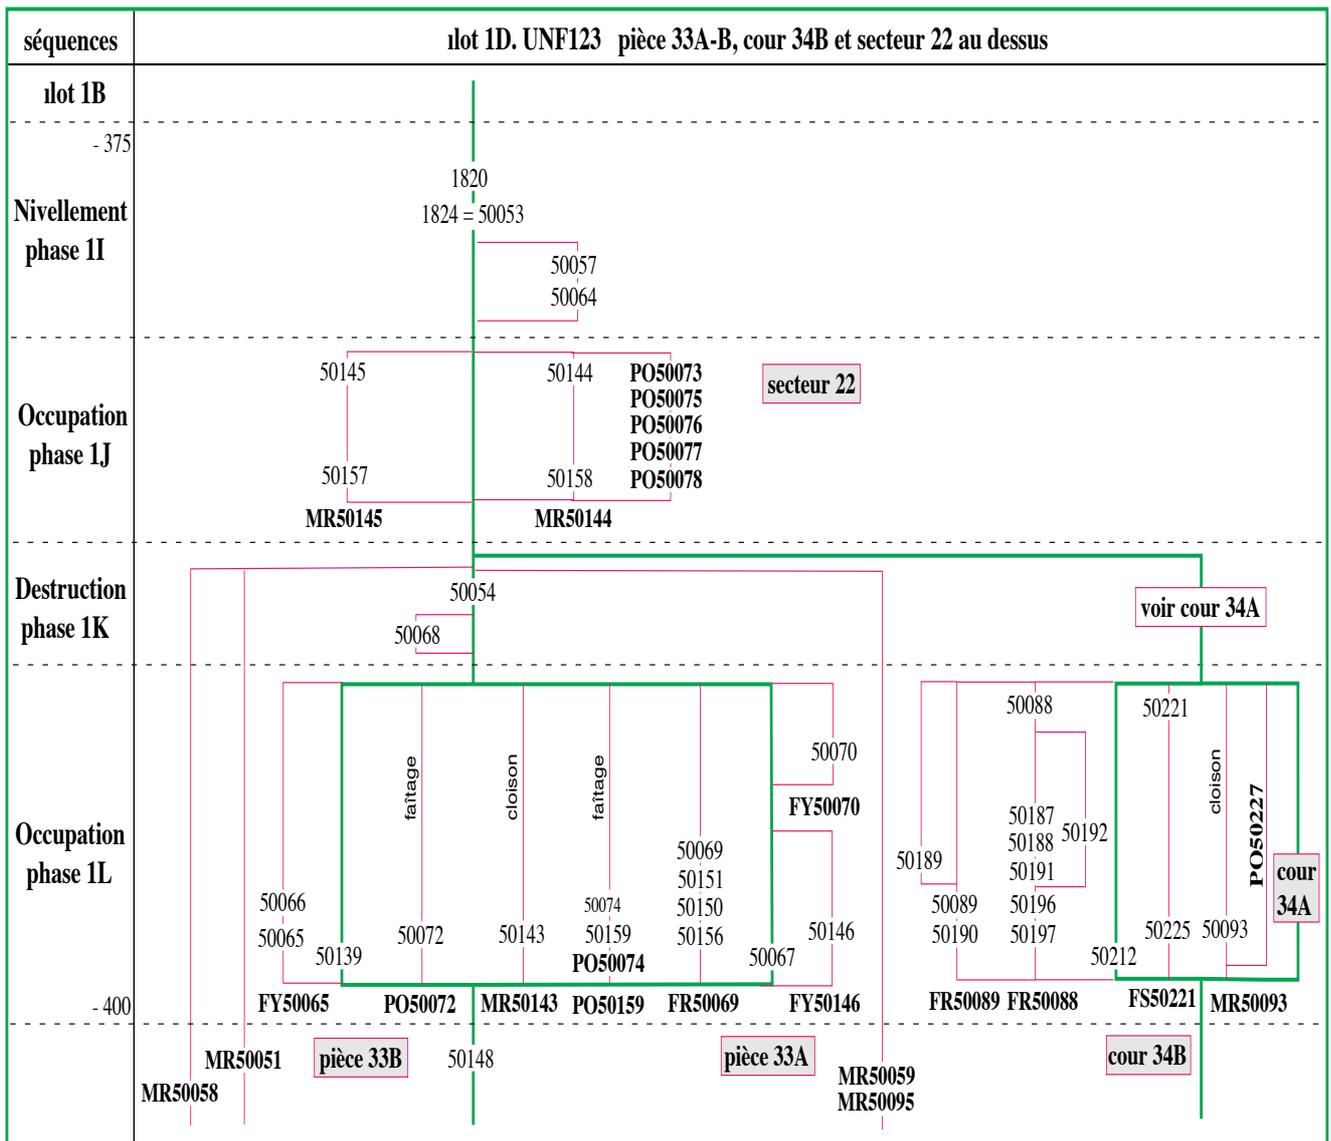
Fig. 9 : Diagramme stratigraphique de la maison 123: pièce 33A-B et cour 34B, surmontées par le secteur 22.

Plusieurs structures de cuisson installées au nord-ouest de la pièce 33B, et en particulier dans le passage entre les deux espaces, indiquent que celle-ci avait une vocation principalement liée à la fabrication des repas (fig. 9).

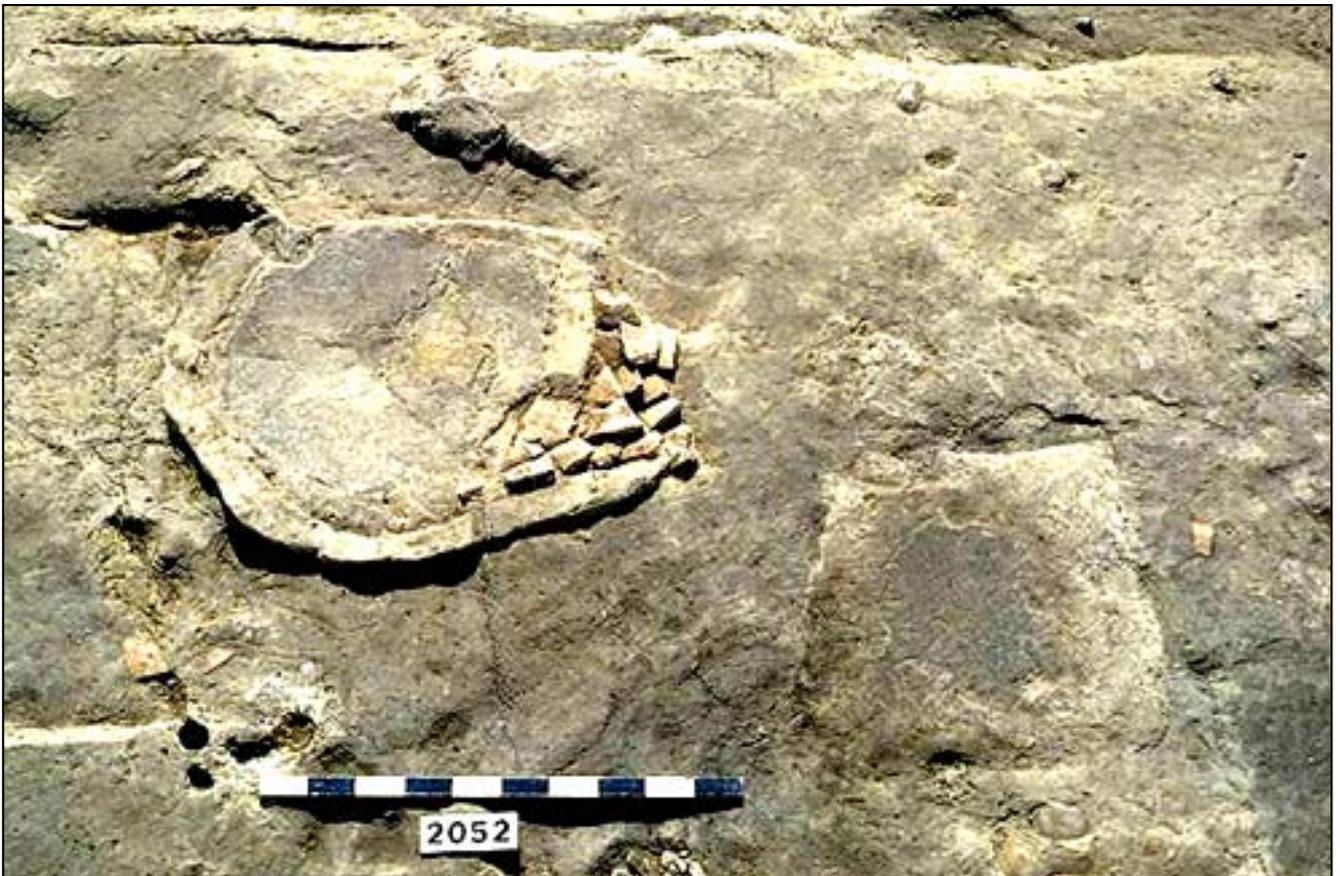
Fig. 12 : Pièce 33B. Four fixe à sole pleine FR50069 accompagné d'un foyer construit à sole lisse FY50070 (cliché J.-Cl. Roux, vue prise de l'est).

Il s'agit d'abord d'un four fixe à sole pleine [FR50069] qui s'appuie contre le mur en terre MR50059. Sa couronne circulaire de 90-100 cm de diamètre extérieur, arasée au niveau de la sole, enserre une chambre de chauffe de 4380 cm<sup>2</sup> dont l'ouverture se situe du côté nord.

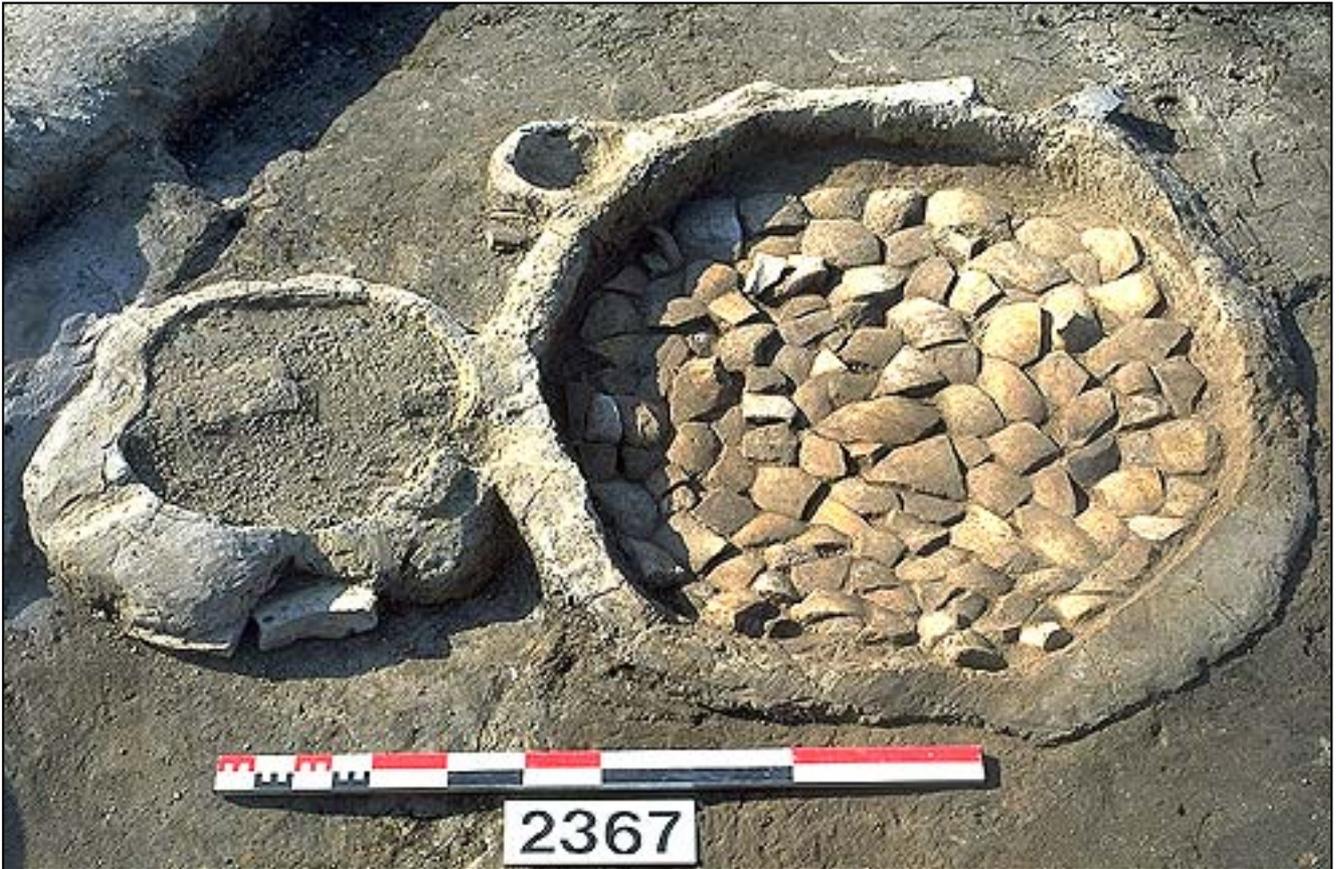
Fig. 13 : Fours fixes à sole pleine FR50088 et FR50089 dans la cour 34B (cliché J.-Cl. Roux, vue prise du nord).

La cour 34B présente un sol horizontal cendrex et charbonneux dû au fonctionnement de deux fours installés dans sa partie centrale. Le sol, à l'arrière de la cour, comporte un traitement particulier de type "mille-feuille", c'est-à-dire des sols enduits de limon fin jaune entrecoupés par une sédimentaire de sol gris plus ou moins épaisse [50212] (fig. 10 et 15). La présence de sols enduits dans ce secteur témoigne que cette partie de la cour, ainsi que les fours, étaient vraisemblablement couverts par un auvent (fig. 5). Les fours fixes à sole pleine, construits accolés et utilisés en même temps, ont été arasés au niveau de la sole (fig. 13).

L'implantation du grand four [FR50088] a nécessité au départ le creusement d'une fosse d'ancrage [50197] qui en même temps a servi à niveler le terrain. Une couronne légèrement ovale [50196] d'un diamètre extérieur de 123-138 cm délimite une chambre de cuisson de 9672 cm<sup>2</sup>. Sur la sole lissée [50188], des restes de combustion ont été retrouvés [50187]. Aucune trace d'une ouverture dans la couronne n'a pu être observée. Au sud-est de la couronne, une base circulaire externe (dia-

Le petit four [FR50089] s'intercale entre le grand four et le mur MR50059 sans que l'on sache s'il a été construit en même temps ou postérieurement au grand four. D'une mise en oeuvre tout à fait originale et jusqu'alors inconnue à Lattes, il comprend un socle circulaire de terre modelée de limon jaune fin et homogène de même nature que la couronne du four FR50088 (diamètre de 60-70 cm). Cette base [50190] est munie d'une cavité circulaire centrale creusée sur une profondeur de 2 cm environ et reçoit une sole d'argile lissée [50089] d'une surface de cuisson de 1734 cm<sup>2</sup>. Le pourtour de la base a servi de couronne et de support aux parois. L'ouverture du four se situe au nord ; à cet endroit un bord de mortier massaliète a été encastré dans la paroi externe du socle pour renforcer l'ouverture. De ce côté, des restes de combustion cendrex sont accumulés en tas contre les structures [50189].

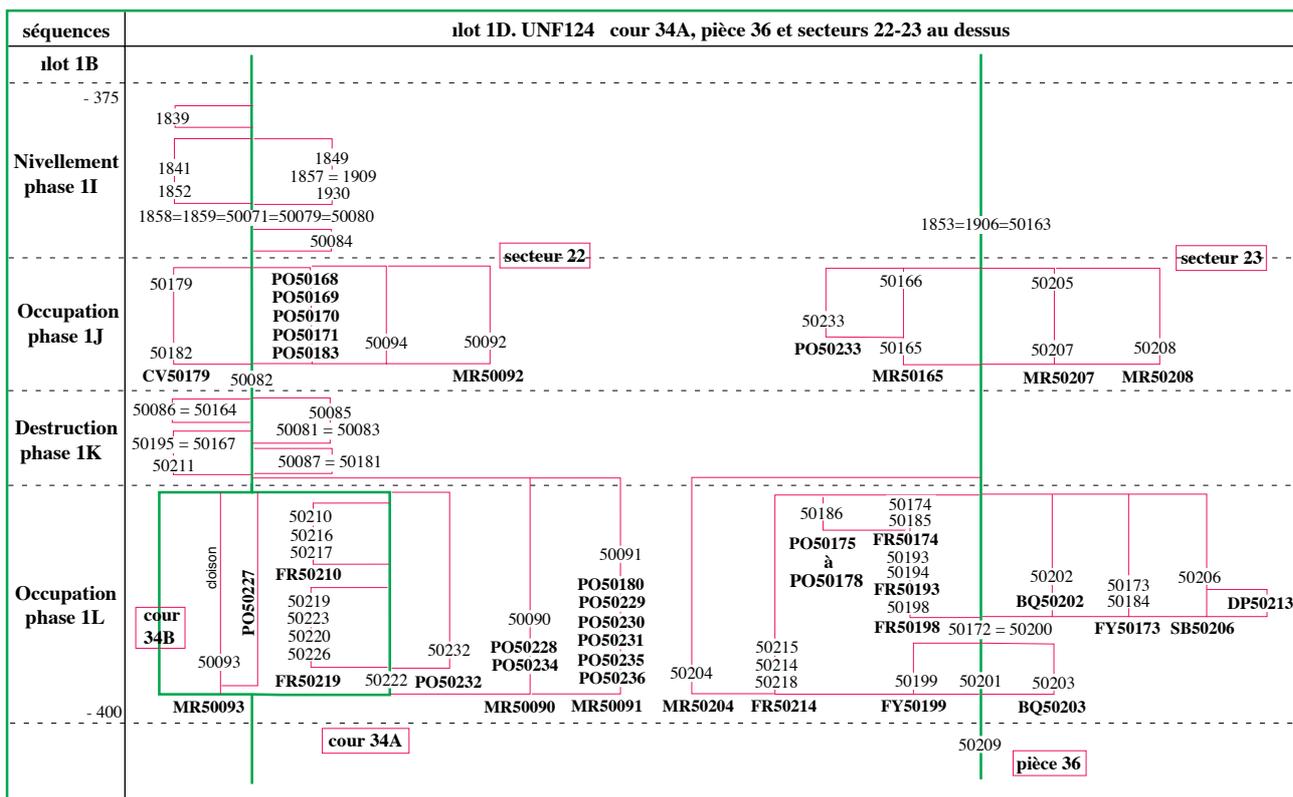
Fig. 14 : Diagramme stratigraphique de la maison 124: pièce 36 et cour 34A , surmontées par les secteurs 22-23.

La pièce 36 comporte deux états d'aménagement successifs. Le premier état est directement établi au sommet d'un remblai 50209. Le niveau d'occupation [50201] se compose de plusieurs couches de nature différente réparties irrégulièrement à la surface de la salle (sol enduit jaune, sédimentation de sol, remblai ponctuel, sable d'assainissement). Quelques structures domestiques ont été installées (fig. 14 et 15).

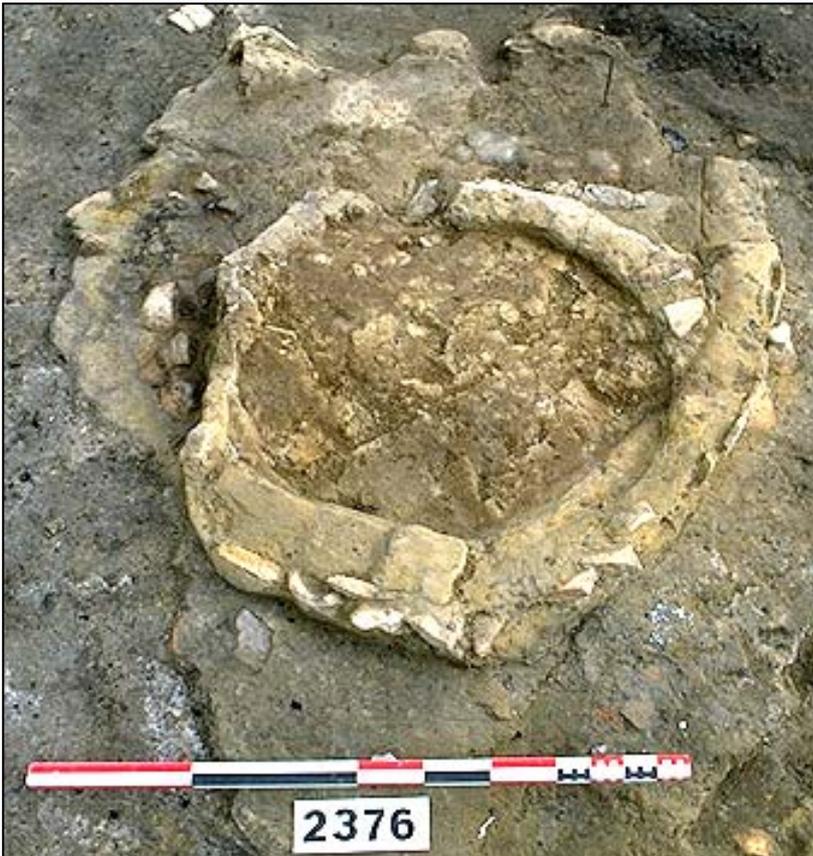
**Fig. 16 :** Fours fixes à sole pleine emboîtés (FR50219 et FR50210) dans la cour 34A (cliché J.-Cl. Roux, vue prise du nord).

La construction du premier four [FR50219] a nécessité au préalable le creusement d'une tranchée circulaire de 1,50 de diamètre, large de 10 cm et profonde de 4 cm [50226]. C'est dans cette tranchée d'ancrage qu'a été modelée la couronne [50220] dont une partie repose aussi sur le sol. Détruite sur sa face sud, elle délimite une structure circulaire légèrement élargie vers le nord, d'un diamètre de 1,55 m. A l'intérieur, la chambre de chauffe (diamètre 1,17 m) offre une surface utile de 10746 cm<sup>2</sup>. Un radier formé principalement de tessons d'amphores massaliètes tapisse d'une trame serrée l'aire de cuisson [50223]. Il est recouvert par une sole lissée horizontale [50214]. Aucune ouverture n'a été observée.

Au cours de l'occupation, la voûte du four est détruite et les fragments de torchis concassés sont étalés sur la sole sur une épaisseur de 3 cm [50217]. C'est sur ces fragments formant radier qu'a été façonnée la couronne semi-circulaire d'un four plus petit [FR50210]. La couronne s'appuie contre la paroi nord du grand four formant ainsi une structure ovale de 0,90 sur 1,10 m qui délimite une aire de cuisson de 4183 cm<sup>2</sup> (66 x 80 cm). La sole de ce second four a disparu laissant apparaître un radier de tesson organisé en trame lâche [50210].

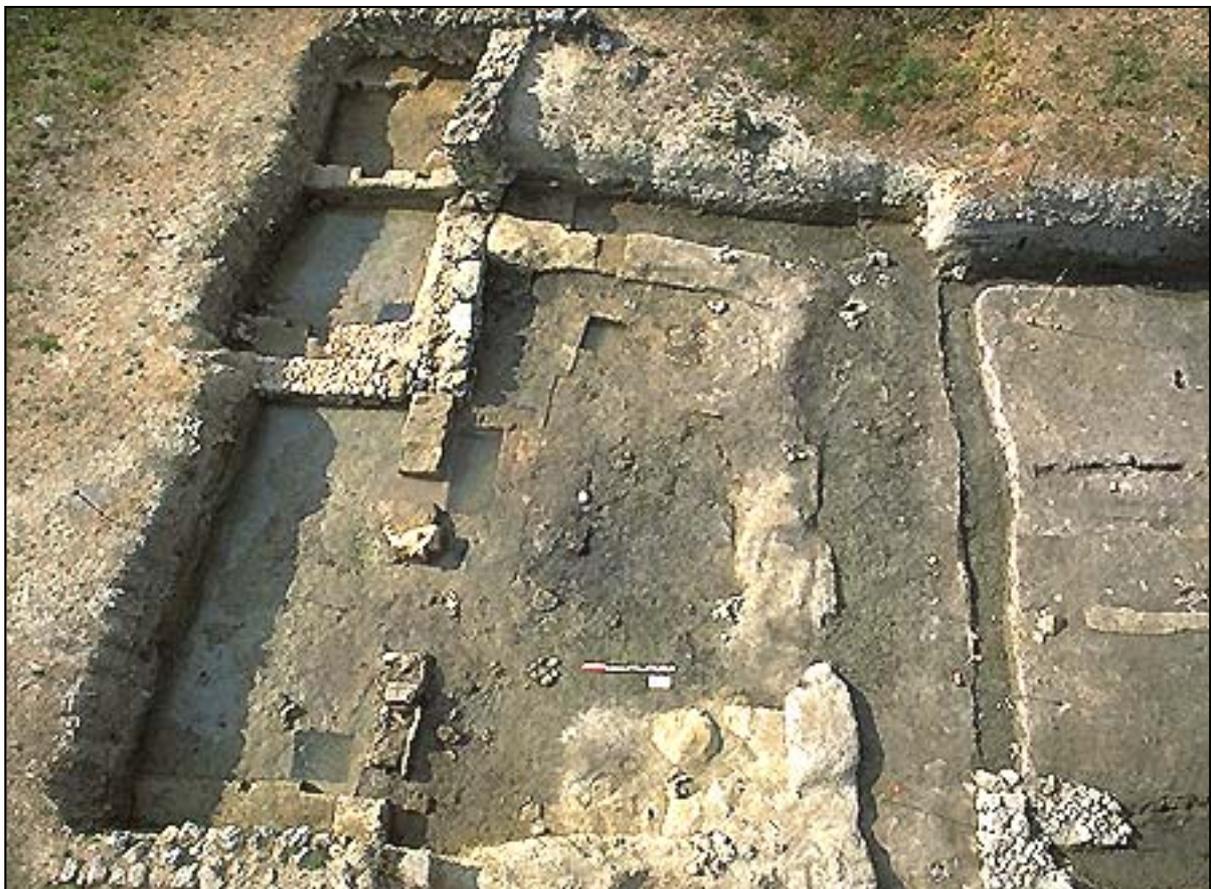
**Fig. 17 :** Vue générale de l'îlot 1C bordé par la ruelle 132 (cliché J.-Cl. Roux, vue prise du nord).

Dans l'îlot 1C, la phase de destruction 1K est aussi observée dans les maisons 120 et 122 accolées au rempart (fig. 17). Les murs en terre massive des pièces frontales 29 et 35 sont partiellement ou complètement détruits [50015, 50016, 50023, 50027, 50029, 50160] tandis que les petites salles arrières appuyées contre la courtine deviennent indépendantes les unes des autres (pièces 28, 30 et 31). Dans ces pièces des modifications concernent surtout l'ouverture et le bouchage de portes ; aucune couche de destruction n'y est attestée. Les détails de cette séquence, enregistrée précédemment sous la phase 1L1a, sont décrits dans le rapport de fouille 1996, p.16 à 19. On en résume ici l'essentiel dans les diagrammes des figures 18 et 19 et dans les tableaux des figures 20, 21 et 22.

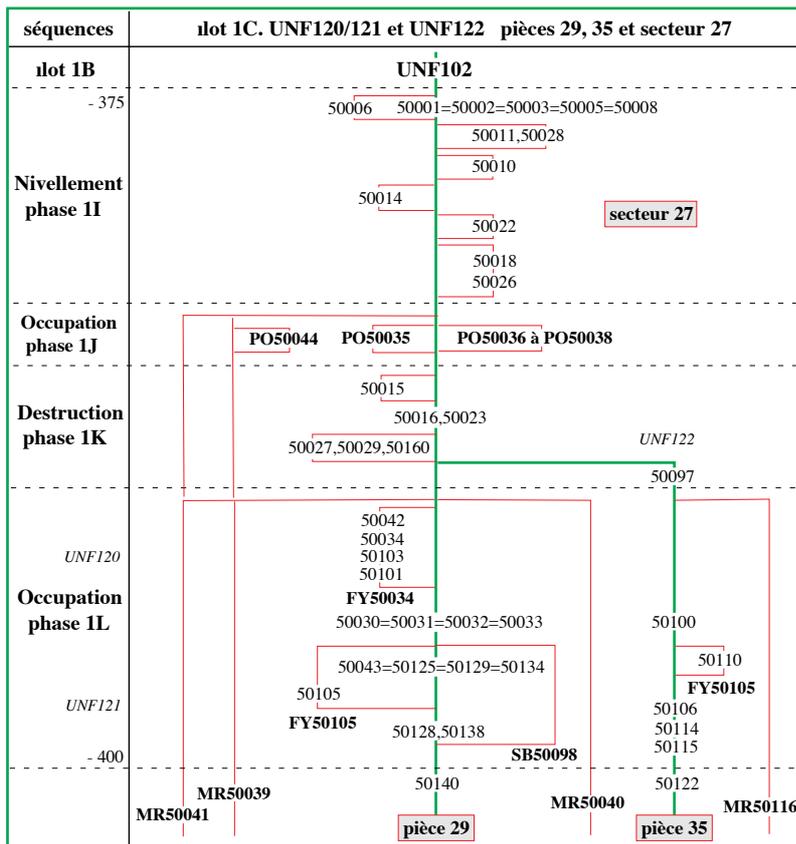
Fig. 18 : Diagramme stratigraphique des maisons 120/121 et 122: pièces 29 et 35 surmontées par le secteur 27.

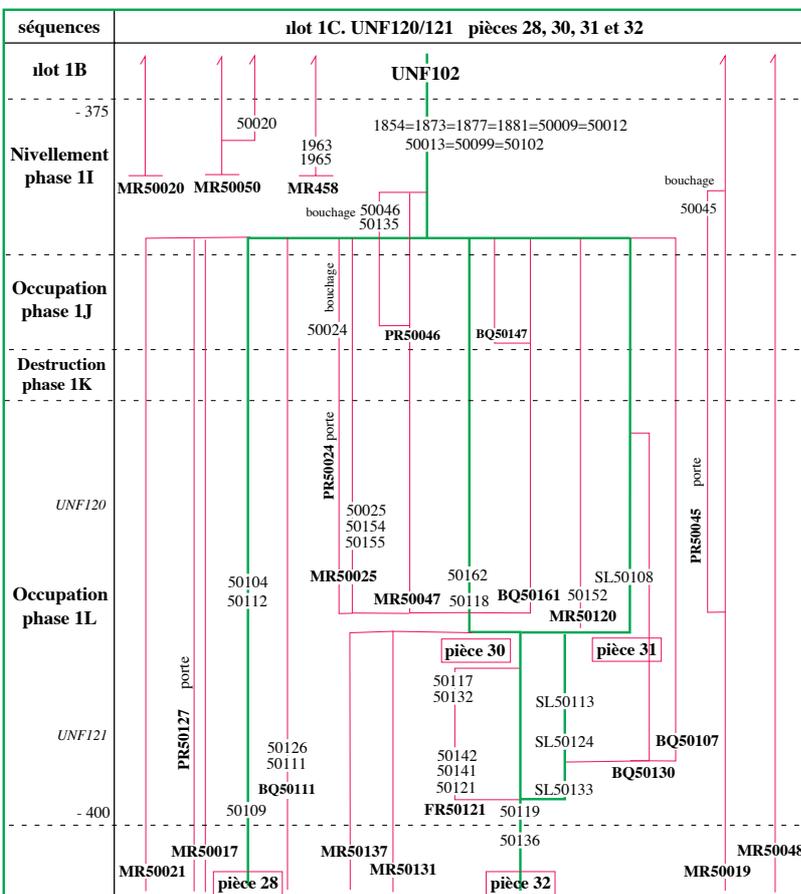
Fig. 19 : Diagramme stratigraphique des maisons 120/121: pièces 28, 30 à 32.

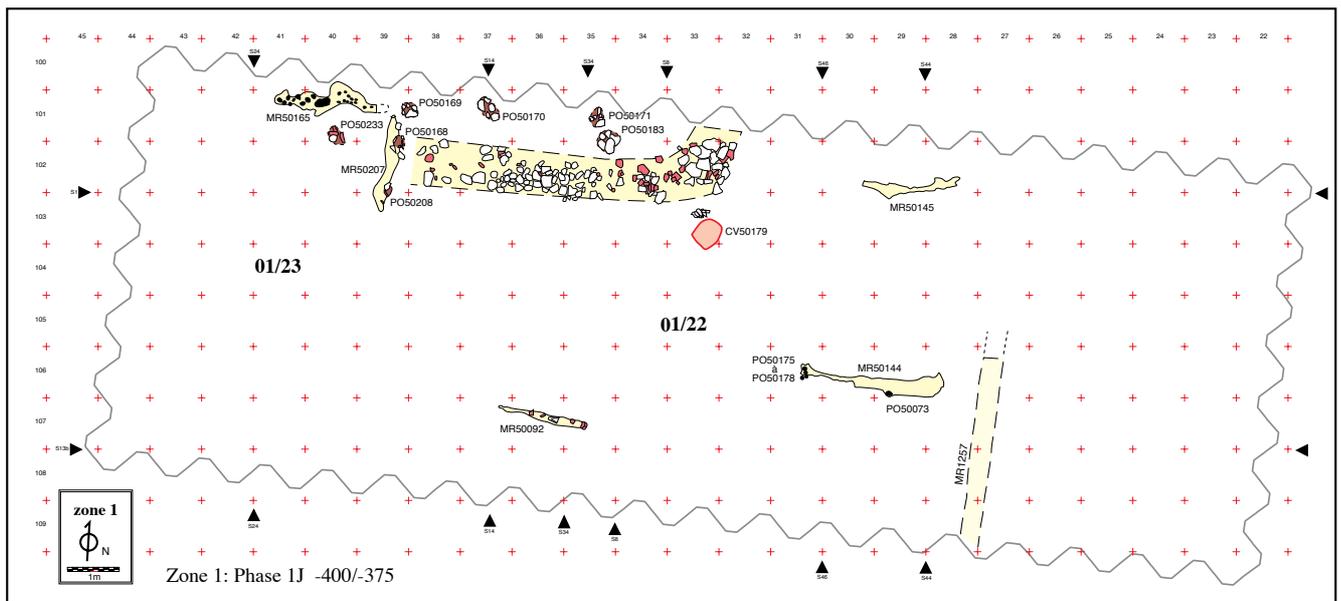
Fig. 24 : Répartition des constructions légères dans l'aire ouverte 22-23.

A l'est et au sud du secteur, trois autres tranchées appartiennent à plusieurs constructions légères dont l'organisation et les plans ne sont que très partiellement connus [MR50092, MR50144 et MR50145]. Au nord, s'étire d'ouest en nord-est un empierrement de sol [50094] ; une cuve en terre est implantée à proximité [CV50179] (fig. 24).
