Un îlot ancien dans les quartiers sud de Lattes La zone 27

par Denis Lebeau-pin

1. Objectifs et localisation des travaux

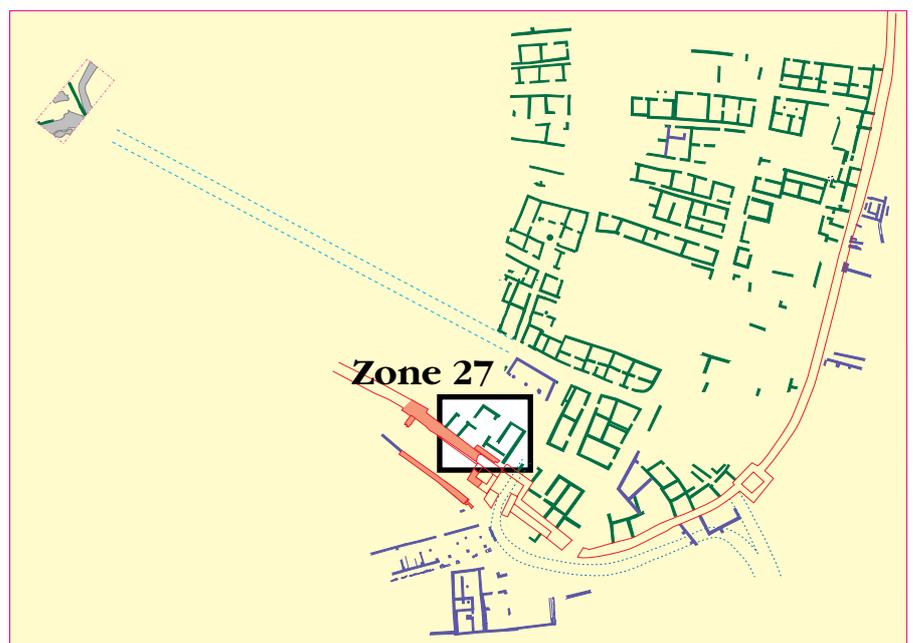
Fig. 1 : Situation de la zone 27 sur le site de Lattes Saint-Sauveur

C'est dans cette optique qu'un nouveau chantier, la zone 27, a été ouvert en Juillet 1995 au sud de la ville, contre le rempart et non loin de la porte qui menait probablement au port (fig. 1). L'aire explorée englobe une série de pièces appuyées à la courtine et, en avant de ces pièces, une seconde rangée

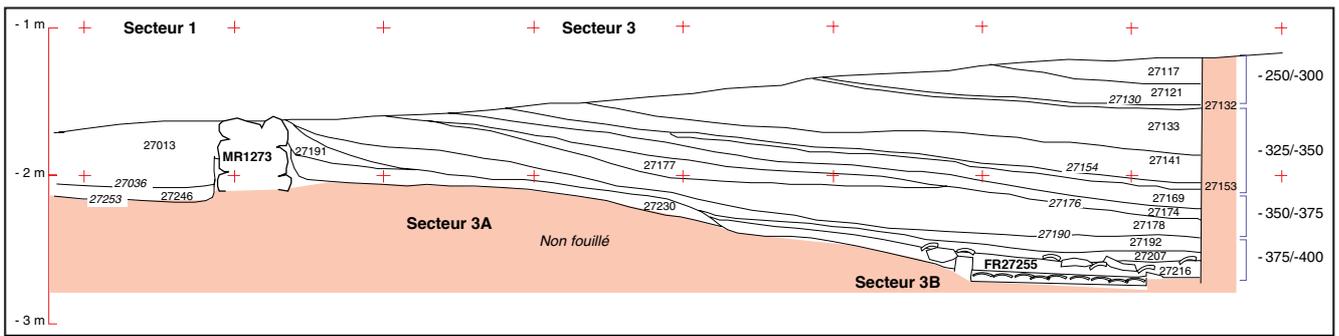
Fig. 3 : Coupe stratigraphique du secteur 3 mettant en évidence le pendage des couches.

voir fig. 3). Par conséquent, à niveau topographique équivalent, les couches et structures situées au nord sont donc nettement plus récentes que celles situées au sud, le long de la muraille. La fouille s'est évidemment adaptée à cette configuration et les travaux ont commencé par les secteurs au nord de la zone ; une phase architecturale a été mise en évidence dans ces secteurs mais nous n'en connaissons pas le prolongement plus au sud, le long du rempart, puisque les couches et les structures correspondantes ont été irrémédiablement détruites.

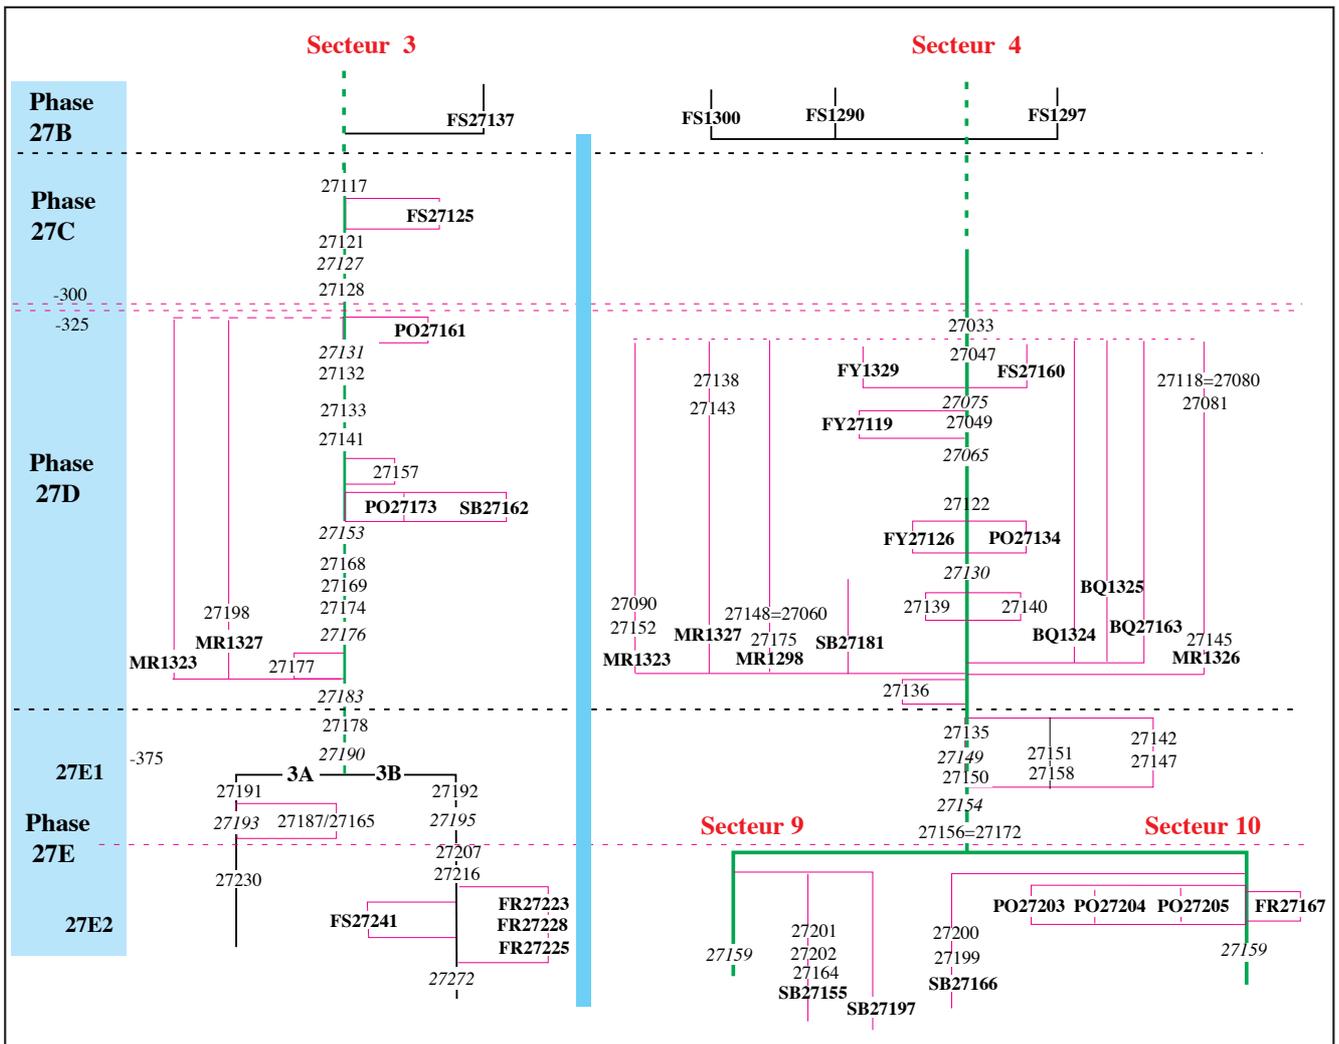
Fig. 4 : Diagramme stratigraphique des secteurs 3 et 4.

lution. Le détail de la stratigraphie de chaque secteur sera fourni par les diagrammes stratigraphiques, accompagnés éventuellement de tableaux récapitulatifs (fig. 4 et 5).

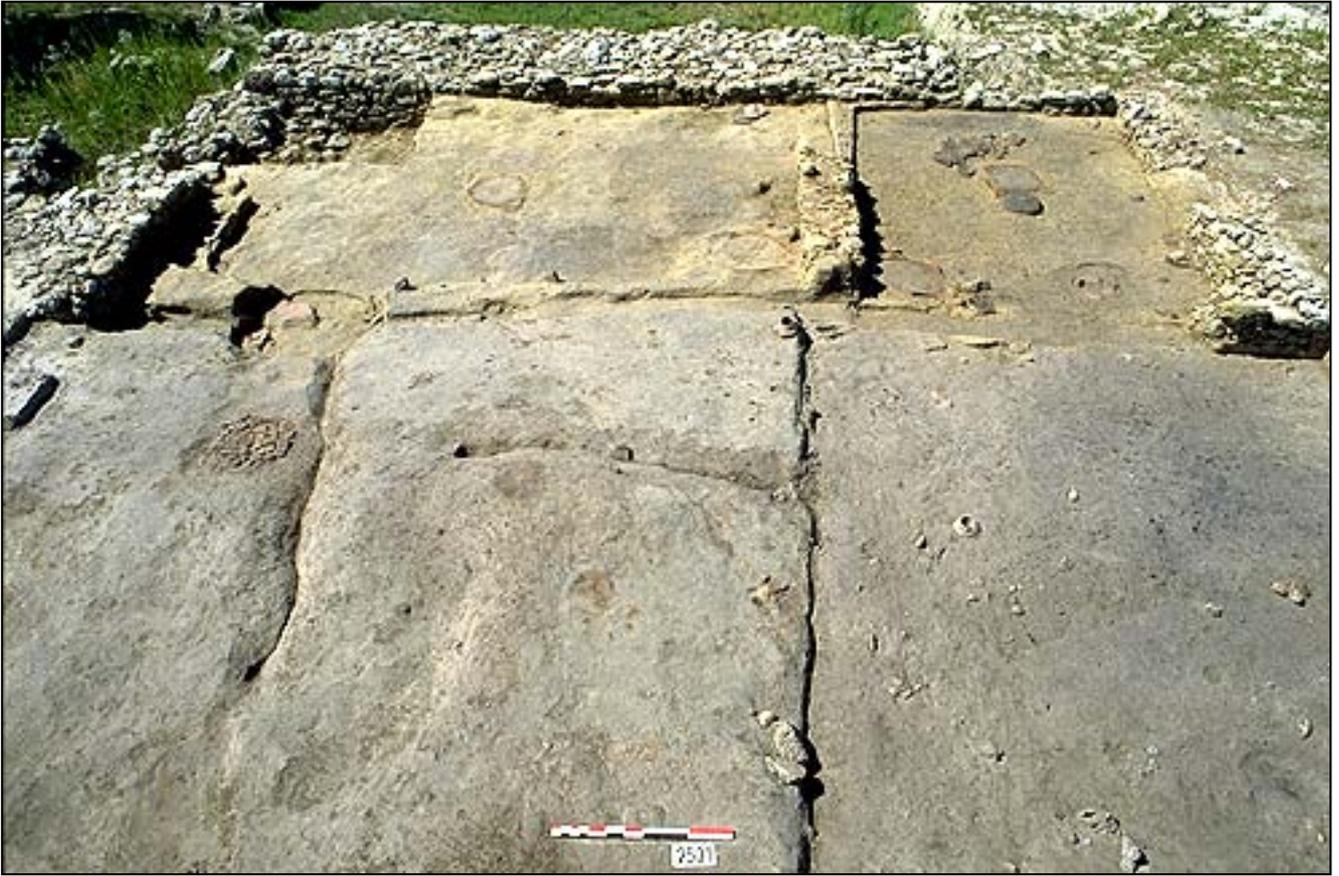
Fig. 7 : Vue d'ensemble des secteurs 10, 9 et 3 (de gauche à droite, au premier plan) et des pièces 2 et 1 (au second plan).
Photo prise du nord.

Le «hangar» 9 et la cour 10 (fig. 7)

Les secteurs 9 et 10 sont situés au nord de la salle 2. Le secteur 9 correspond à un vaste espace couvert et clos mais dont les murs extérieurs comme le cloisonnement intérieur semblent être des parois de bois, ce qui nous amène à utiliser le terme —quelque peu anachronique— de hangar ; le secteur 10 est une cour, peut-être sous auvent, située à l'est et dont les limites ne sont actuellement pas connues.

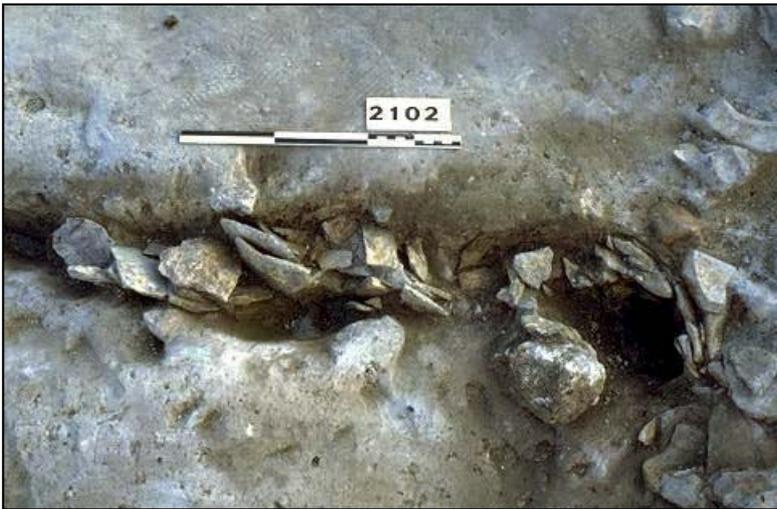
Fig. 8 : Détail de la cloison divisant le secteur 9 (SB27155); à droit trou de poteau en bout de cloison. Vue prise du nord.

Cet espace de 5,6 m sur 3,6 m (20 m²) est divisé par une cloison en deux parties inégales : les secteurs 9A au nord (rectangle de 1,8 m sur 3,6) et 9B au sud (3,8 m sur 3,6). Ce refend [SB27155] est techniquement très semblable à la paroi ouest : étroite tranchée charbonneuse, calages d'éclats d'amphore ; on observe toutefois que les calages sont nettement plus abondants, au moins à l'extrémité ouest, et que de gros morceaux de bois carbonisés sont conservés en certains points de la tranchée (fig. 8). Trois trous de poteaux sont discernables : l'un à l'extrémité ouest [27164], au contact de la paroi SB27187, avec un calage fait de nombreux éclats d'amphore massaliète et une pointe d'orme carbonisée restée en place, le deuxième à 2,6 m, sans calage [27201], le troisième à l'autre extrémité, au contact de la cloison SB27166 [27202]. Entre le deuxième et le troisième existe une lacune dans la cloison correspondant certainement à une ouverture de 0,8 m de large.

Si l'interprétation de ces tranchées comme cloisons ou parois n'est pas douteuse, la nature précise de ces structures est plus difficile à déterminer. On a noté la relative profondeur des négatifs ; indiquant que les cloisons sont enfoncées dans le sol sur toute leur longueur ; on a noté également que les seuls pieux ou poteaux discernables se trouvent aux extrémités, et encadrant les ouvertures (à la différence par exemple de la cloison de la pièce 9 dans

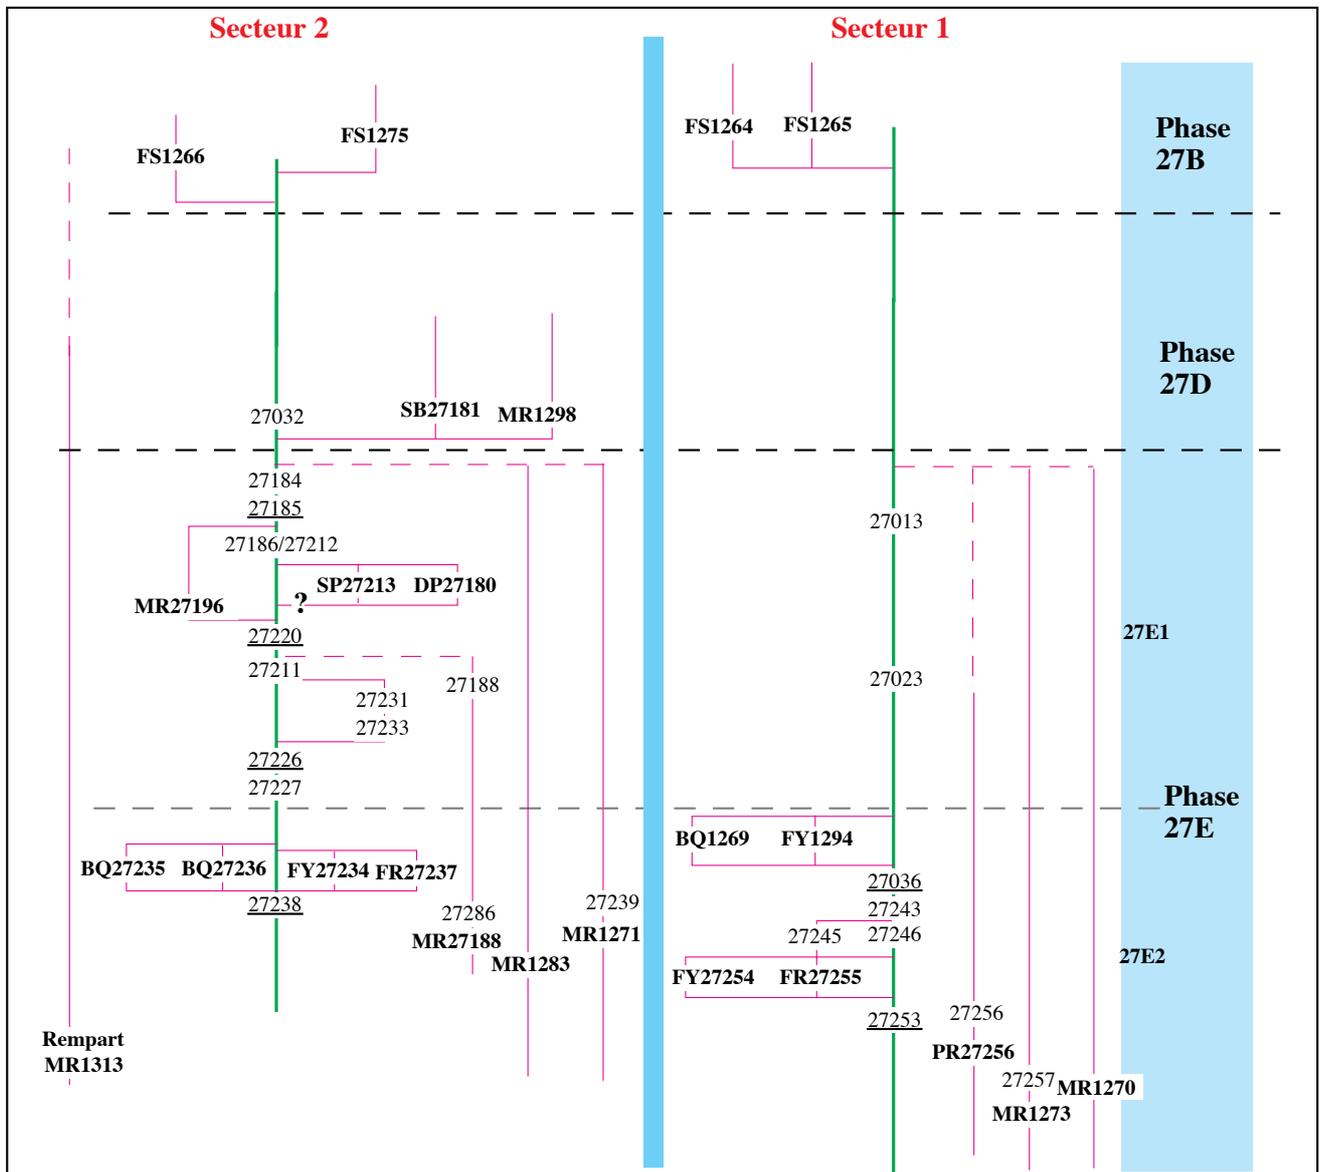
Fig. 9 : Diagramme stratigraphique des secteurs 1 et 2.

3.1.2. La stratigraphie et les aménagements de la phase E2 dans la partie ouest de l'îlot (fig. 9)

Une assez bonne conservation des niveaux de cette période a permis de rattacher à l'ensemble architectural précédemment décrit une riche série d'aménagements, contemporains ou se succédant sur place dans un bref laps de temps. On remarque particulièrement l'abondance des fours puisque 6 sont répertoriés dans ces cinq secteurs en moins d'un quart de siècle.

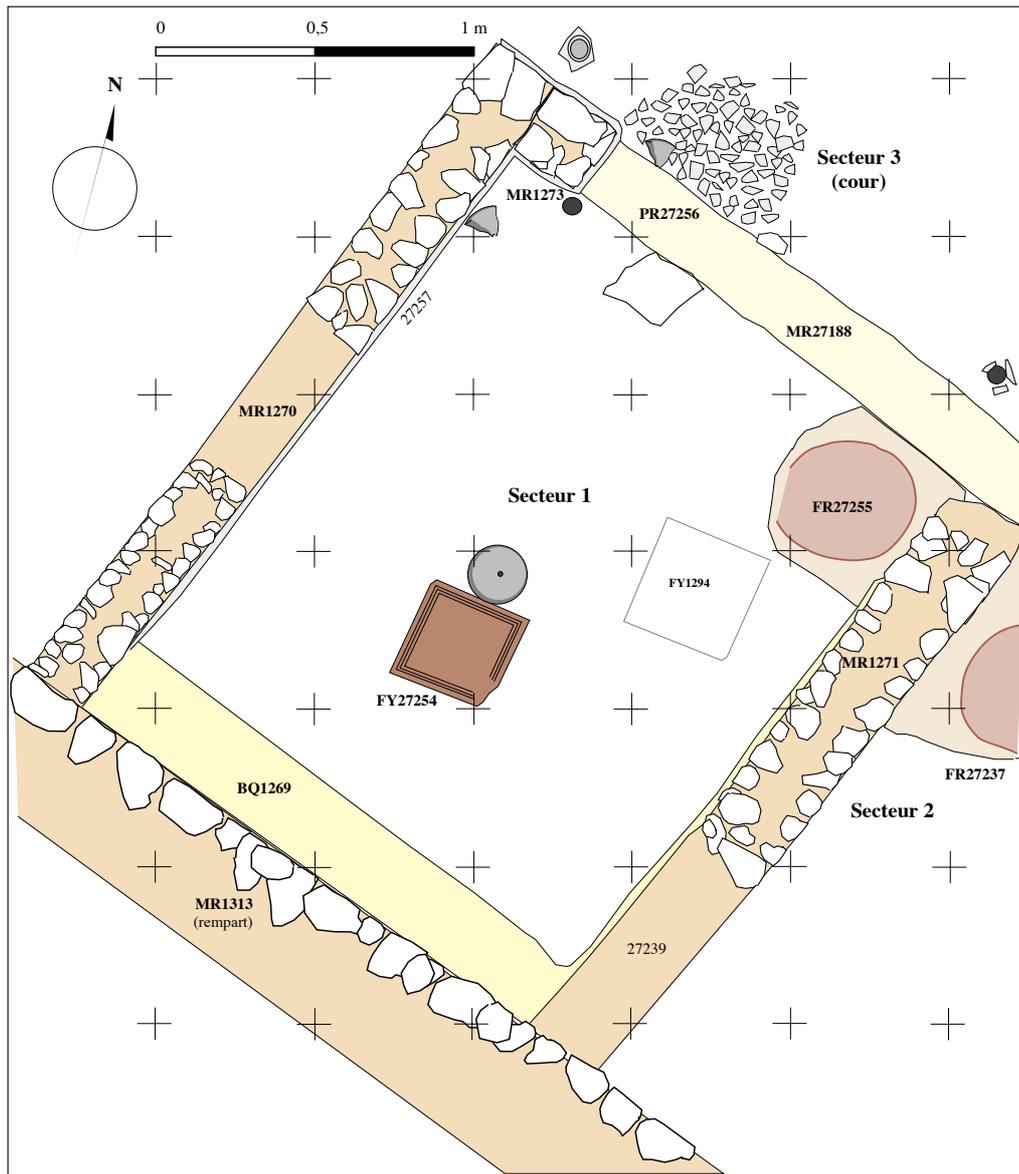
Fig. 10 : Plan de détail de la pièce 1 (phase E2, premier état).

- premier état (fig. 10 et 11)

Le sol le plus ancien conservé dans cette salle est une surface de terre argileuse jaune [27253], noircie voire localement rubéfiée par le feu ; l'enduit mural [27257], composé du même sédiment, est quant à lui nettement rubéfié sur tout le pourtour de la pièce. Sur cette surface prend place un foyer quadrangulaire, pourvu d'un décor simple de 5 lignes incisées avant cuisson à la périphérie de la sole [FY27254] (fig. 12).

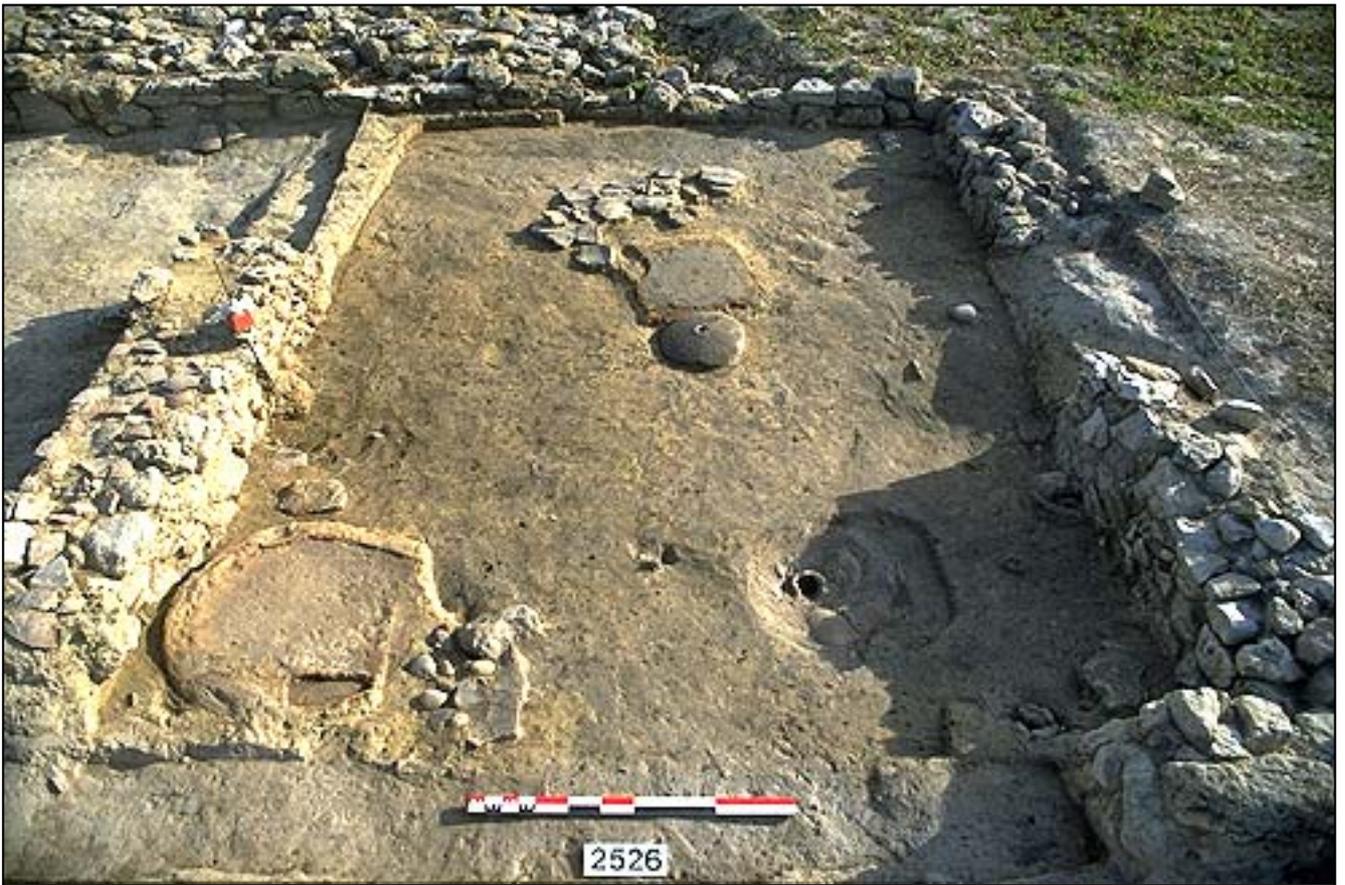
Fig. 11 : Vue d'ensemble de la pièce 1, prise du nord.

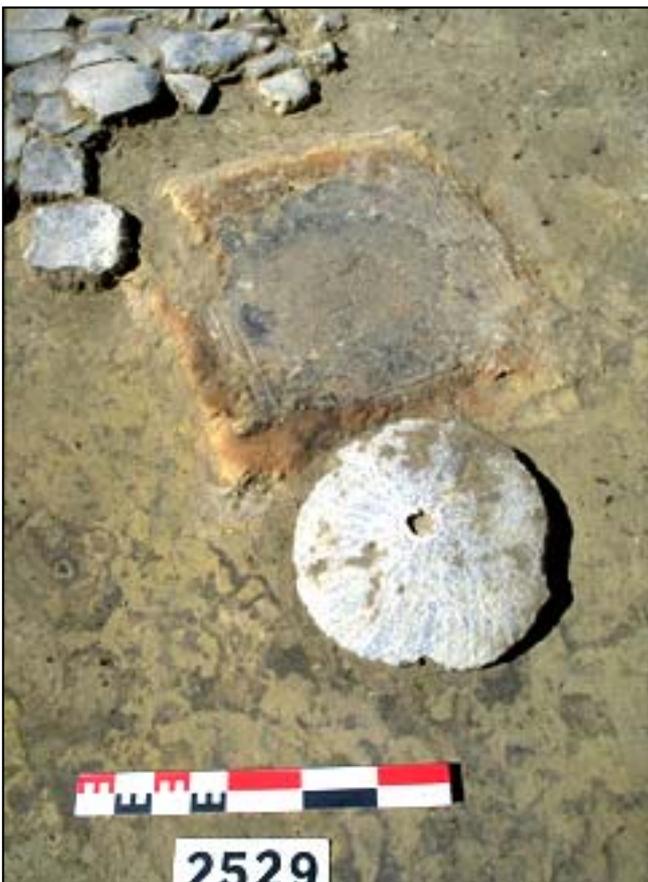
Fig. 12 : Foyer décoré [FY27254] au centre de la pièce 1 et meule rotative sur le sol.

Sur ce sol ont été trouvés, outre de nombreux fragments d'un dolium, deux objets d'un grand intérêt. D'une part un outil de tailleur de pierre (voir l'encart sur cet objet), d'autre part l'élément dormant (*meta*) d'une meule rotative, complète et en excellent état. Cette meule porte encore les traces des rainures creusées pour faciliter la mouture et conserve l'anneau de plomb qui régularisait la rotation de la partie mobile ; elle était enfoncée de 2 à 3 cm dans le sol au centre de la pièce, mordant très légèrement sur la bordure du foyer. Quatre fragments de l'élément mobile (*catillus*) correspondant à cette *meta* ont été

retrouvés à proximité, soit sur le sol de la salle 1, soit dans la cour 3. A ce jour il s'agit là de la plus ancienne meule rotative attestée en Languedoc oriental.

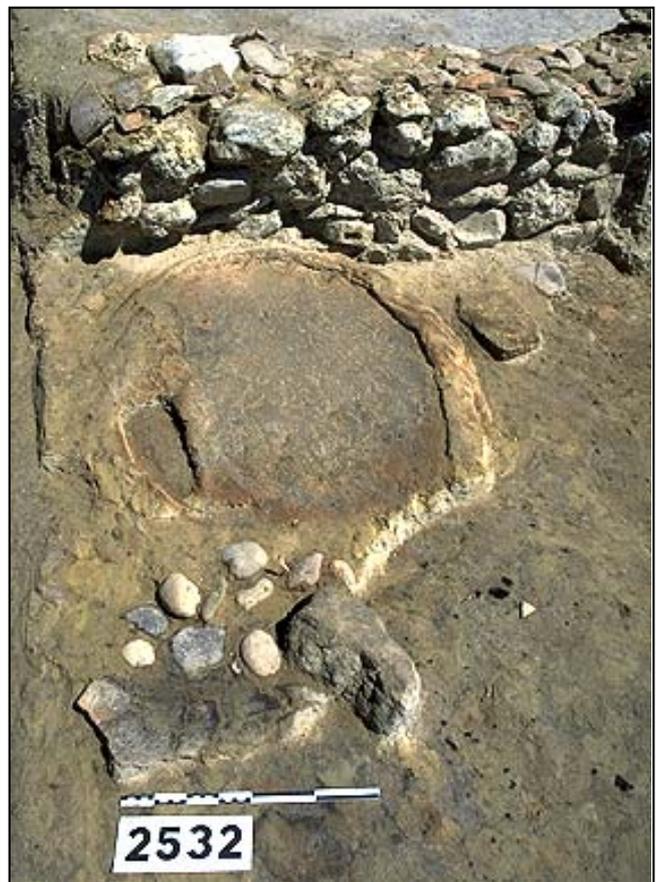
Fig. 13 : Four dans l'angle de la pièce 1 [FR27255]; vue prise de l'ouest.

Ce foyer est situé près du centre de la pièce, un peu décalé vers le fond. Dans l'angle nord-est se tient un four domestique [FR27255] dont il subsiste deux niveaux de sole, et quelques restes de la couronne d'argile, soutenue par un massif de terre jaune épurée. La chambre de chauffe est légèrement ovale (79/73 cm), le plus grand axe correspondant à la diagonale de la pièce (fig. 13). Un trou de piquet [27256] est

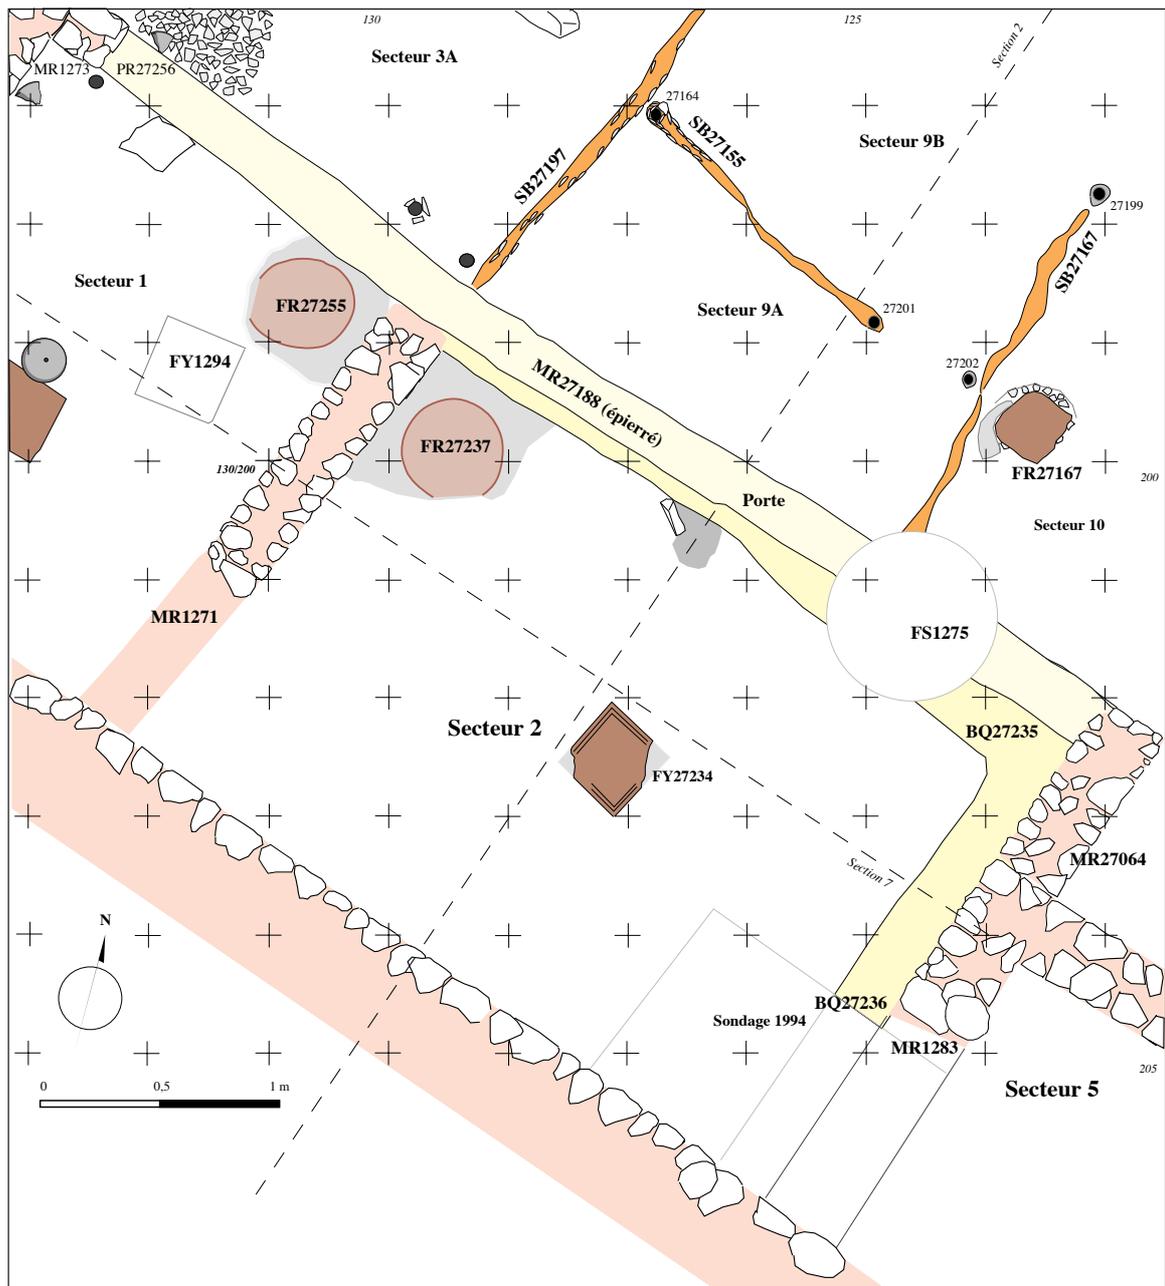
Fig. 14 : Plan de détail de la pièce 2 (phase E2).

La pièce 2 (fig. 14 et 15)

On n'observe dans cette grande salle qu'un niveau d'occupation [27238]. Certes le sol a fait l'objet de quelques réfections utilisant un limon sableux beige clair, mais il n'existe pas de véritable remblaiement intermédiaire, ni de modifications visibles des aménagements. Ceux-ci se limitent pour l'essentiel à un foyer décoré central [FY27234], un four dans l'angle nord-ouest [FR27237] et des banquettes du côté est [BQ27235 et BQ27236].

Le foyer est tout à fait semblable à ceux qui ont été décrits dans la pièce 1 : sole quadrangulaire bien lissée, décor simple de lignes incisées autour de la plaque centrale ; on remarquera seulement des dimensions un peu plus grandes (75/68 cm au lieu de 69/65 cm). Le four est également conservée est de 18 cm au maximum, mais le sommet est arasé ; la largeur est de 48 cm. On observe que le parement de cette structure est rubéfié, plus ou moins profondément, sur l'essentiel de la surface. On est sans doute là en présence d'une technique de consolidation des structures en terre, déjà constatée sur l'enduit mural de la pièce 1. La seconde banquette [BQ27235], le long de la façade nord, s'étend de l'angle du mur jusqu'à la porte, soit approximativement 2,8 m ; très ara-

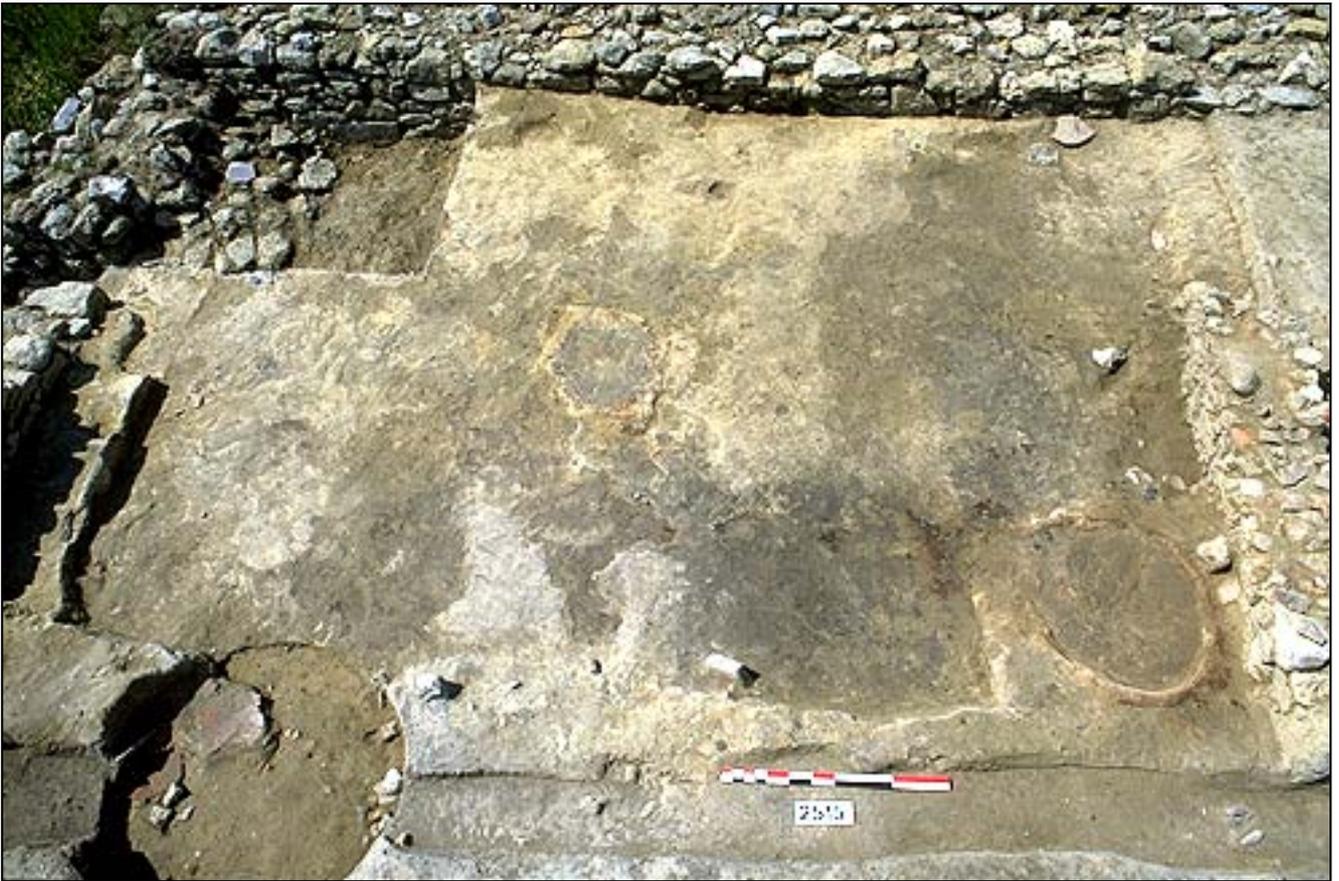
Fig. 15 : Vue générale de la pièce 2, prise du nord.

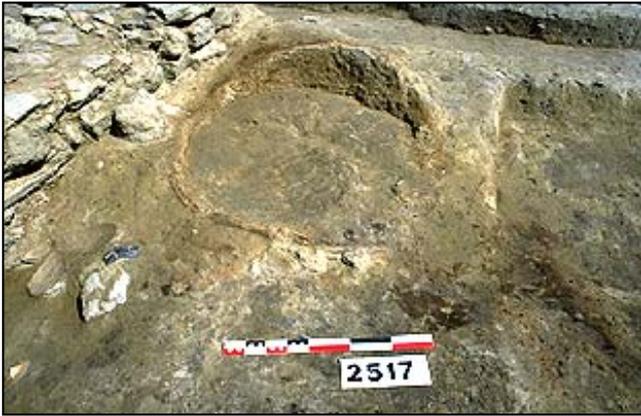
Fig. 16 : Four dans l'angle du secteur 2 [FR27237]; photo prise de l'est.

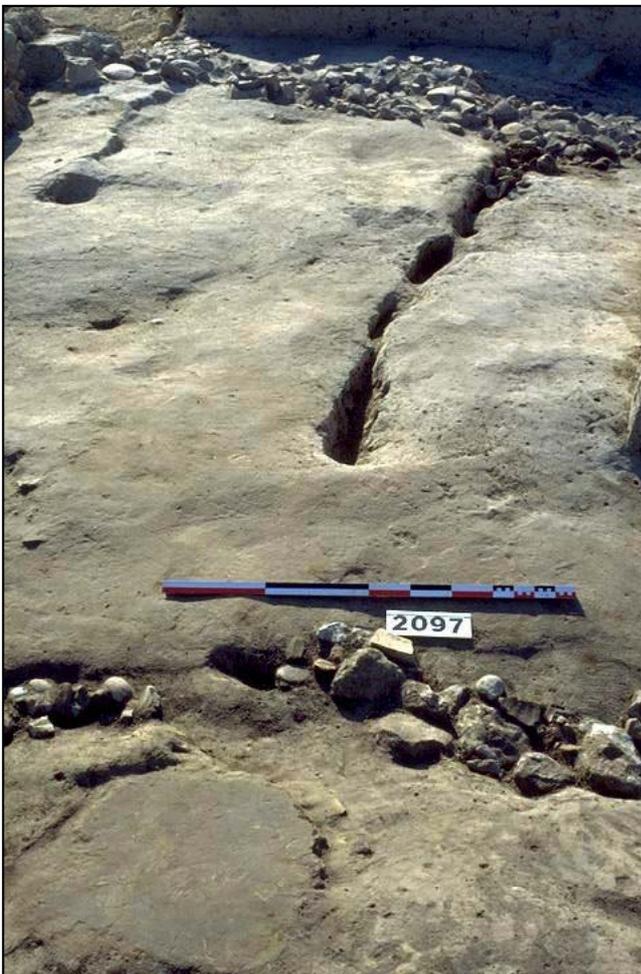
Fig. 17 : Four du secteur 10 [FR27167]; au second plan cloison SB27166; photo prise de l'est.

Dans le secteur 10 se trouve un petit four [FR27167] dont il subsiste une grande partie de la sole, et des fragments de la couronne de limon qui supportait la voûte (fig. 17). La sole circulaire (diamètre proche de 65 cm), lissée et très dure, est faite d'argile épurée, elle est posée sur un

radier de tessons d'amphores très soigneusement assemblés. Le four est située au contact de la cloison SB27166, proche de son extrémité sud ; l'ouverture devait se trouver vers le sud-est et l'espace compris entre le four et les murs servait de zone de rejet pour les cendres et les braises.

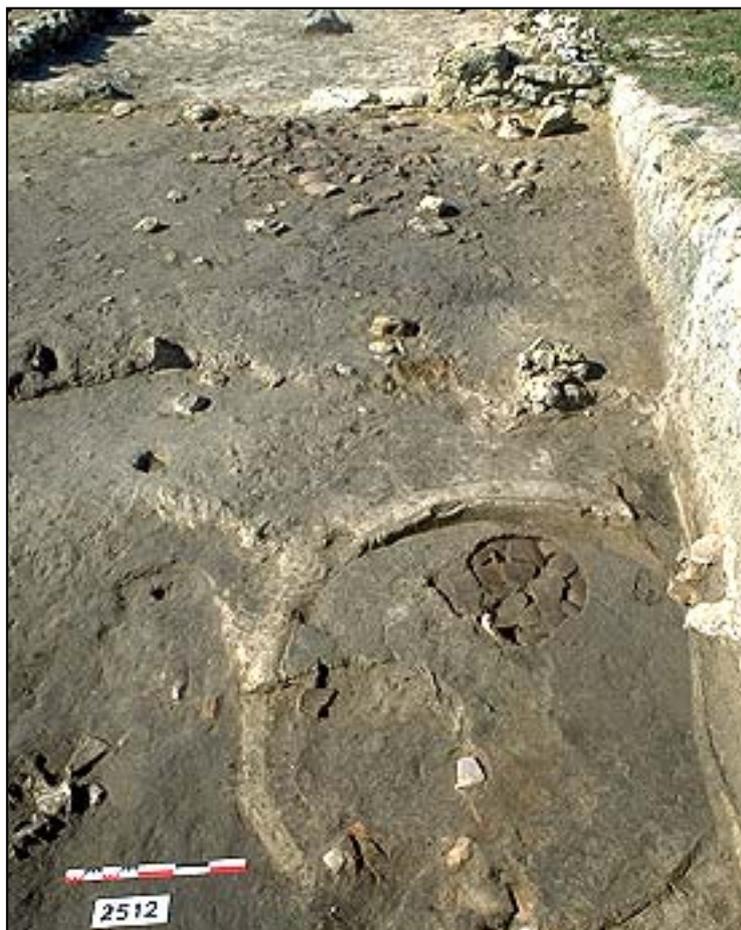
Fig. 19 : Plan de détail des trois fours superposés dans la cour 3.

Le secteur 3B, situé probablement en contrebas des bâtiments adjacents, accueille au début du IV^e siècle plusieurs fours successifs (fig. 19 et 20).

Le plus ancien est une structure soignée et de dimension imposante ([FR27225] fig. 21). Il en subsiste une sole de terre grise, lissée et très cuite, de forme ovale (1,66/1,48 m) reposant sur un radier de tessons d'amphore ; une couronne de limon gris clair soigneusement épuré, de 10 à 15 cm d'épaisseur, entoure la sole et amorce une voûte dont la hauteur conservée ne dépasse pas 10 cm au dessus de la sole. Aucune ouverture pour l'alimentation ou la vidange du four n'est visible mais, la paroi étant conservée en élévation sur l'essentiel de la circonférence, l'éventuelle ouverture ne peut se situer que du côté nord-est. Ce four se tient dans la partie nord-ouest du secteur 3, à environ 3,2 m de la façade de la pièce 1 ; on remarque que la limite extérieure de la couronne est parfaitement dans l'axe du mur MR1270 (plus exactement dans l'axe du parement extérieur de cette structure, qui est le mur ouest de la pièce 1).

Après la destruction du four monumental, l'emplacement est réutilisé pour implanter des structures de cuisson plus modestes. Ainsi un petit four [FR27228] est construit dans les ruines du précédent, à 8 cm environ au dessus de la sole. Il est formé d'une plaque de limon gris de 60 cm de diamètre, au centre de laquelle un radier de tessons approximativement circulaire, peu soigné, constitue la surface de cuisson ; il ne reste rien de la voûte. Un troisième four [FR27223] est aménagé plus

bas, et réutilise comme surface de cuisson le radier du plus ancien, après destruction volontaire de la sole d'argile ; la paroi de sa voûte est conservée sur quelques cm de hauteur, le diamètre intérieur ne dépasse pas 50 cm. Bien que situé topographiquement le plus bas, ce four FR27223 est le plus récent car il recoupe nettement les deux autres.

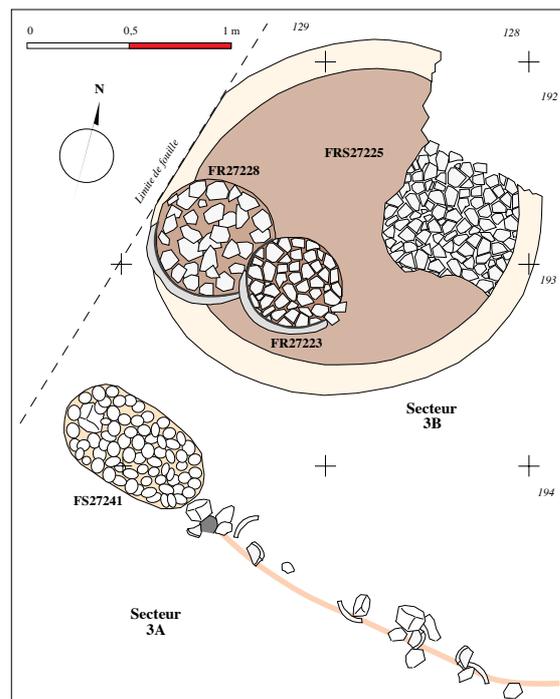
Fig. 18 : Vue général des secteurs 3 (au premier plan), et 1; état de la phase E2. Photo prise du nord.

La cour 3 (fig. 18)

Cette cour présente, comme la plupart des espaces extérieurs, une stratigraphie complexe comprenant de nombreuses recharges, et des niveaux d'occupation multiples qu'il est souvent impossible de suivre sur l'ensemble du secteur. Par ailleurs, durant cette phase, une nette discontinuité dans la sédimentation amène à séparer le secteur en deux parties (3A et 3B).

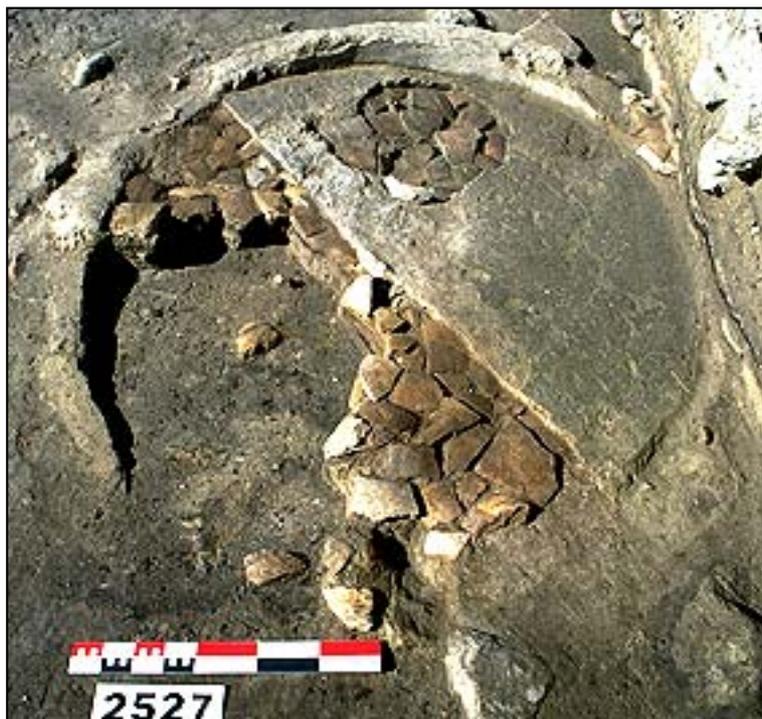
Fig. 21 : Détail du four FR27225, vue prise du nord.

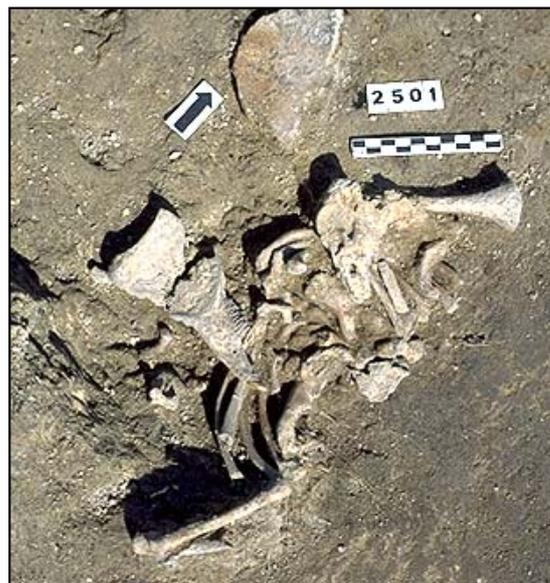
Fig. 22 : Sépulture de jeune enfant en cours de fouille [SP27213] (photo V. Fabre).

On notera enfin la présence dans ces niveaux du secteur 2 d'une sépulture de jeune enfant ([SP27213] fig. 22). Le corps semble posé sur la surface 27220 et recouvert par une couche de déchets et

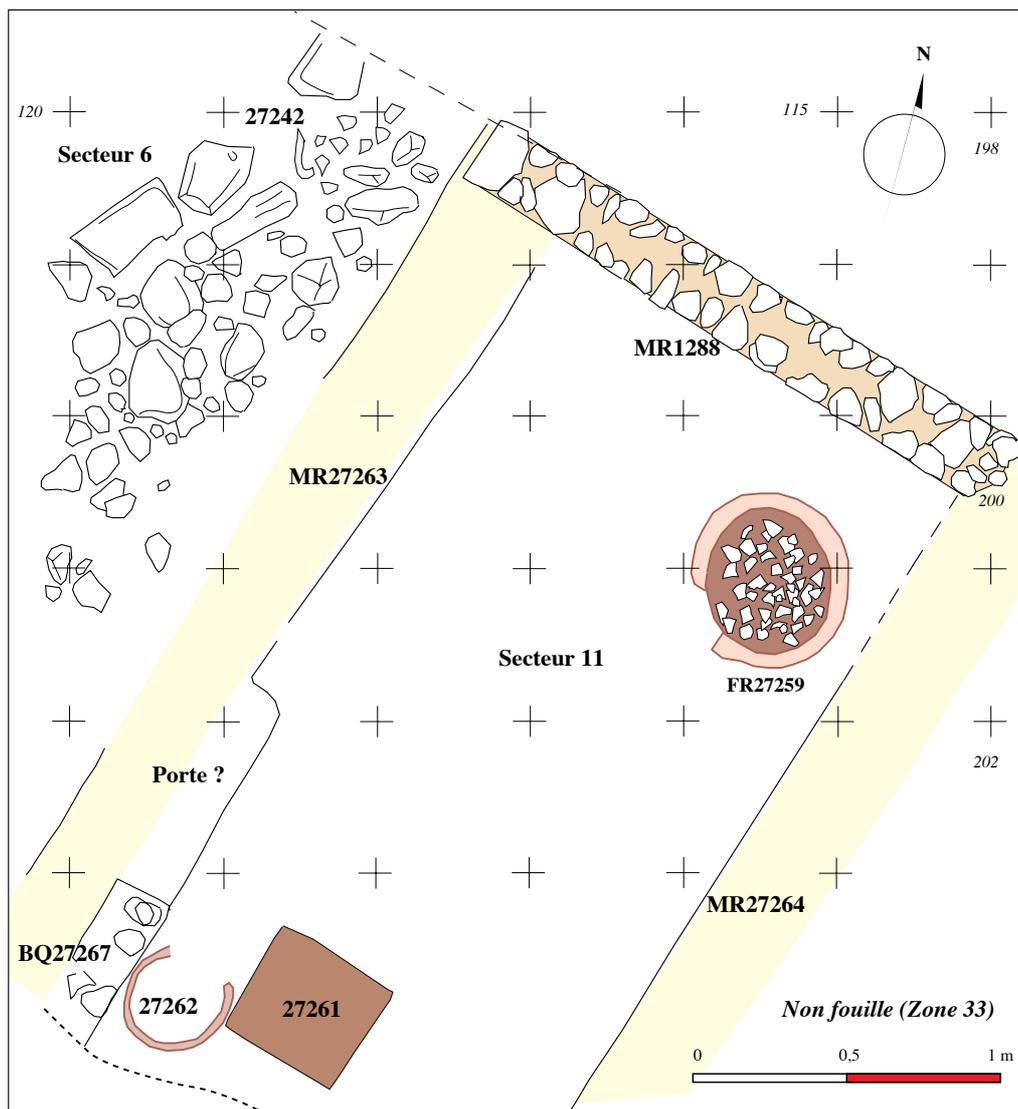
Fig. 23 : Plan de détail de la pièce 11 pendant la phase 27E1.

4.3. La pièce 11 (fig. 23 et 24)

Cet état de la pièce est recouvert par une couche de terre, épaisse le long des murs et qui ne dépasse pas quelques cm dans la partie centrale [27273]. Cette strate contient des plaques d'enduit mural et provient visiblement de la dégradation des élévations et peut-être de la toiture. Une brève occupation au sommet de cette couche est attestée par l'implantation d'un four dans l'angle nord-est de la pièce [sol 27268, FR27259]. Il en subsiste un radier de pierres et tessons peu soigné (80 cm de diamètre), et une couronne de limon crème très perturbée (fig. 23 et 26).

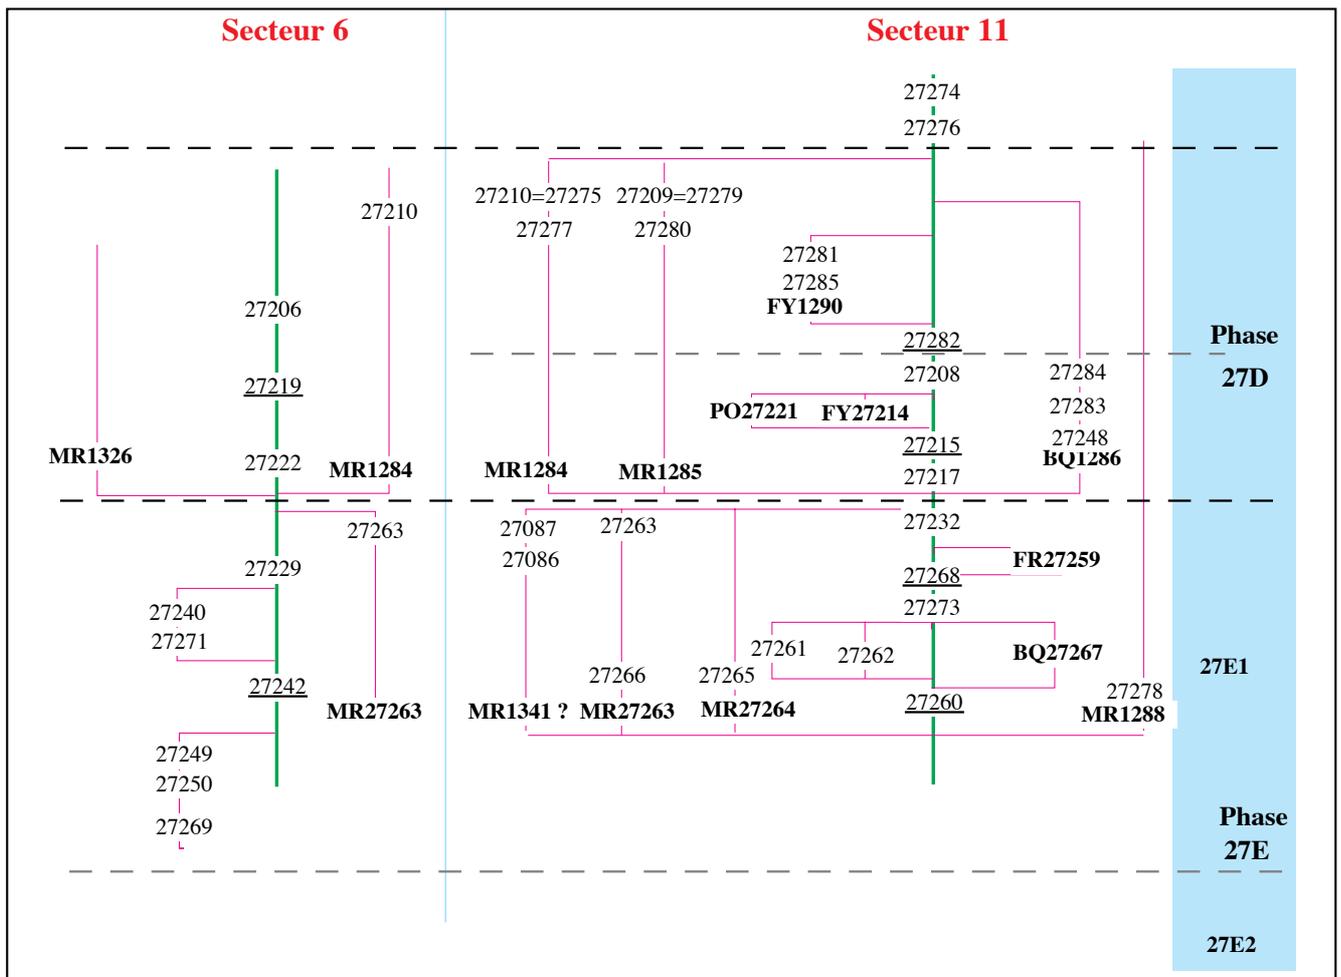
Fig. 24 : Diagramme stratigraphique des secteurs 6 et 11.

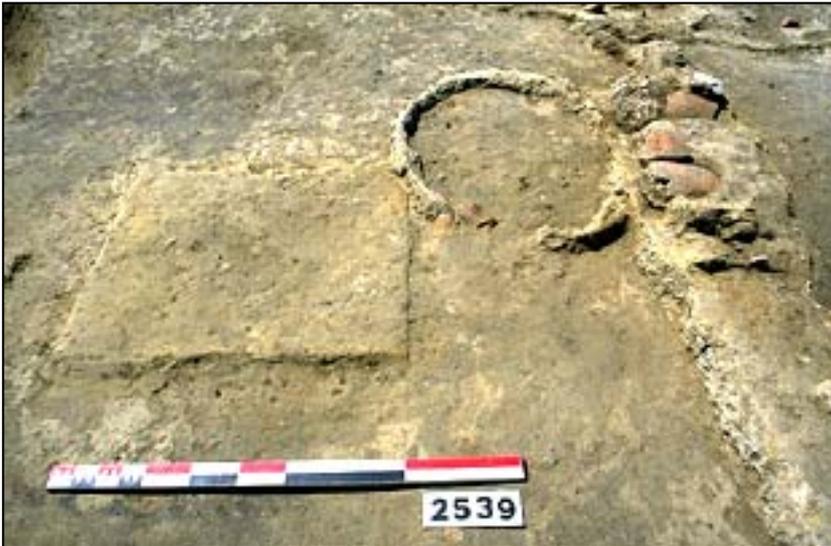
Fig. 25 : Aménagements dans la partie sud de la pièce 11; vue prise du nord.

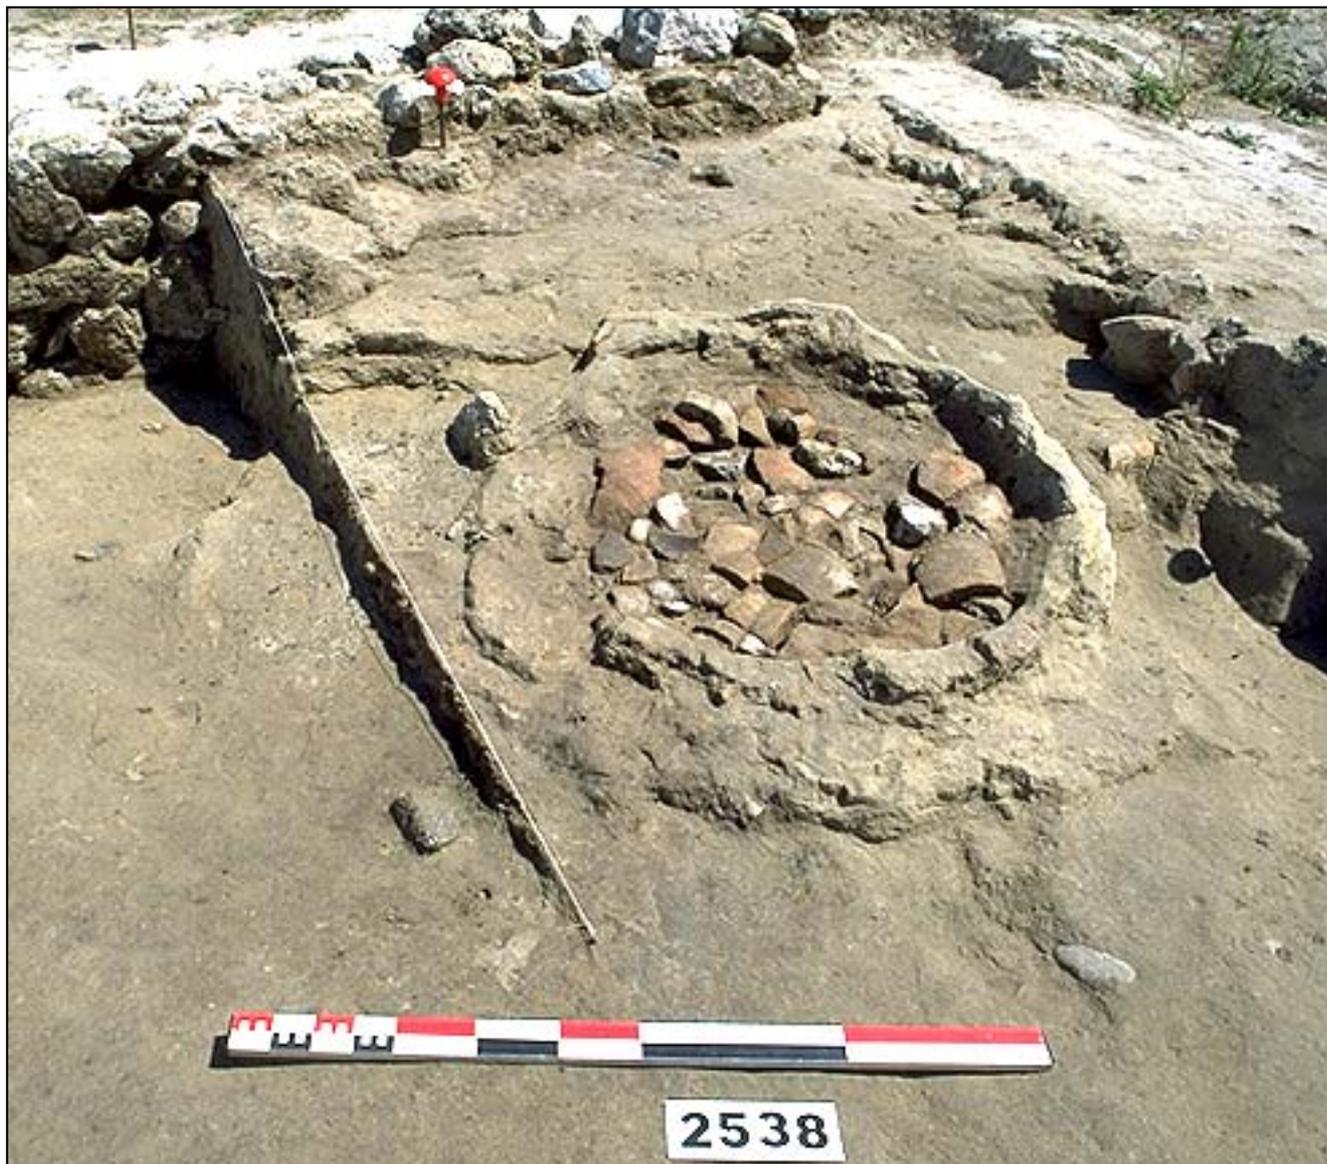
Fig. 26 : Four dans l'angle de la pièce 11 [FR27259], sur un niveau de destruction; vue prise du sud.
