Un îlot ancien dans les quartiers sud de Lattes La zone 27

par Denis Lebeau-pin

1. Objectifs et localisation des travaux

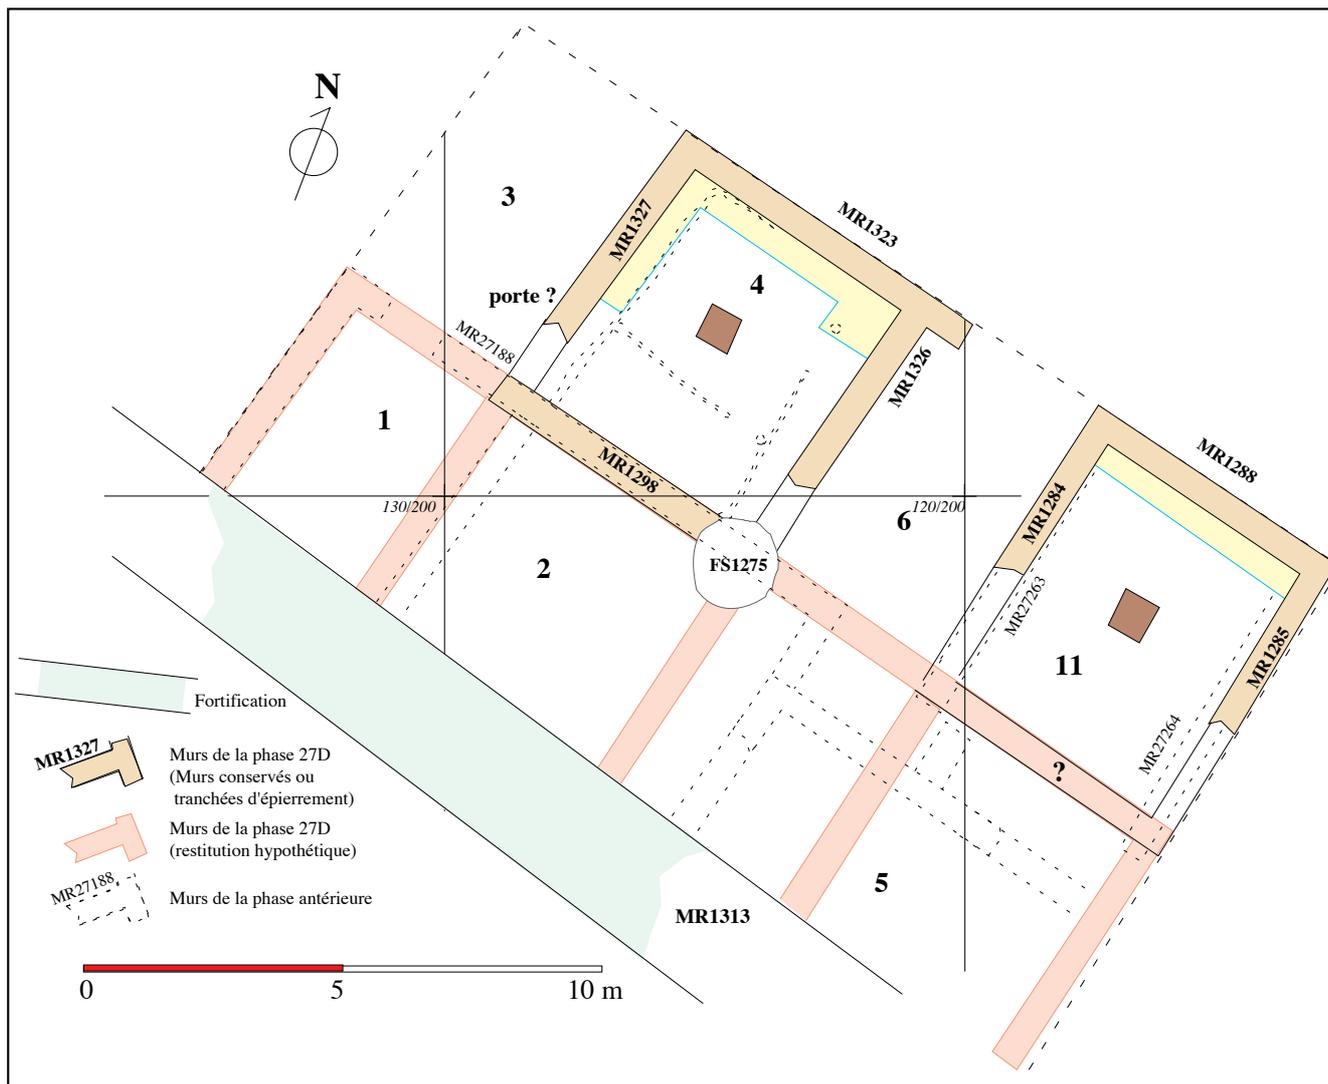
Fig. 27 : Plan schématique de la zone 27 pendant la phase 27D.

Cette architecture, comme dans le cas de la pièce 11, représente une rupture partielle avec la phase précédente. Les axes est-ouest sont conservés (élévation du mur sud [MR1298] sur l'ancienne façade, et du mur nord [MR1323] en prolongement du mur du secteur 11 et au-dessus de la cloison limitant le bâtiment 9) ; en revanche les axes nord-sud ne reprennent pas les orientations précédentes (fig. 27).

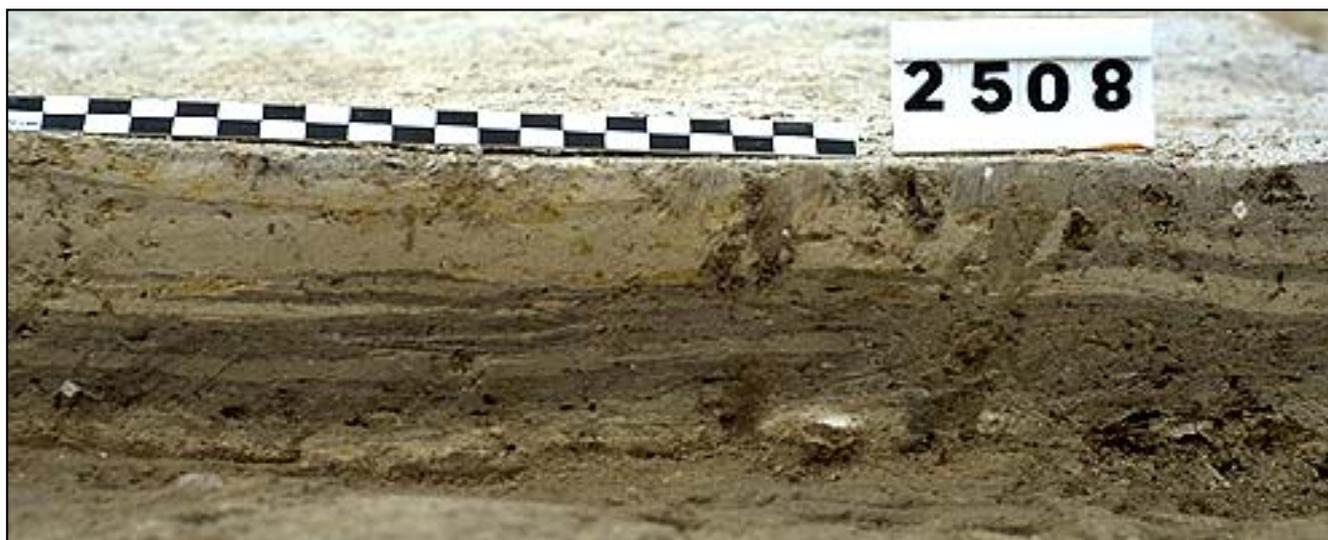
Fig. 28 : Sols «empilés» dans le secteur 11 [US 27217]...

faite de terre grise dans laquelle on ne distingue pas la forme d'adobes. Le sol de la pièce est recouvert par une chape de limon argileux beige, chape souillée par une sédimentation cendreuse et qui sera renouvelée à une dizaine de reprises avec un petit remblaiement intermédiaire au dessus du sol 27215. Ces recharges du sol ont également eu pour but de régulariser la surface car le tassement inégal du remblai 27232 a créé une cuvette au centre de la pièce ; de ce fait l'épaisseur du total des recharges peut dépasser localement une trentaine de cm (fig. 28).

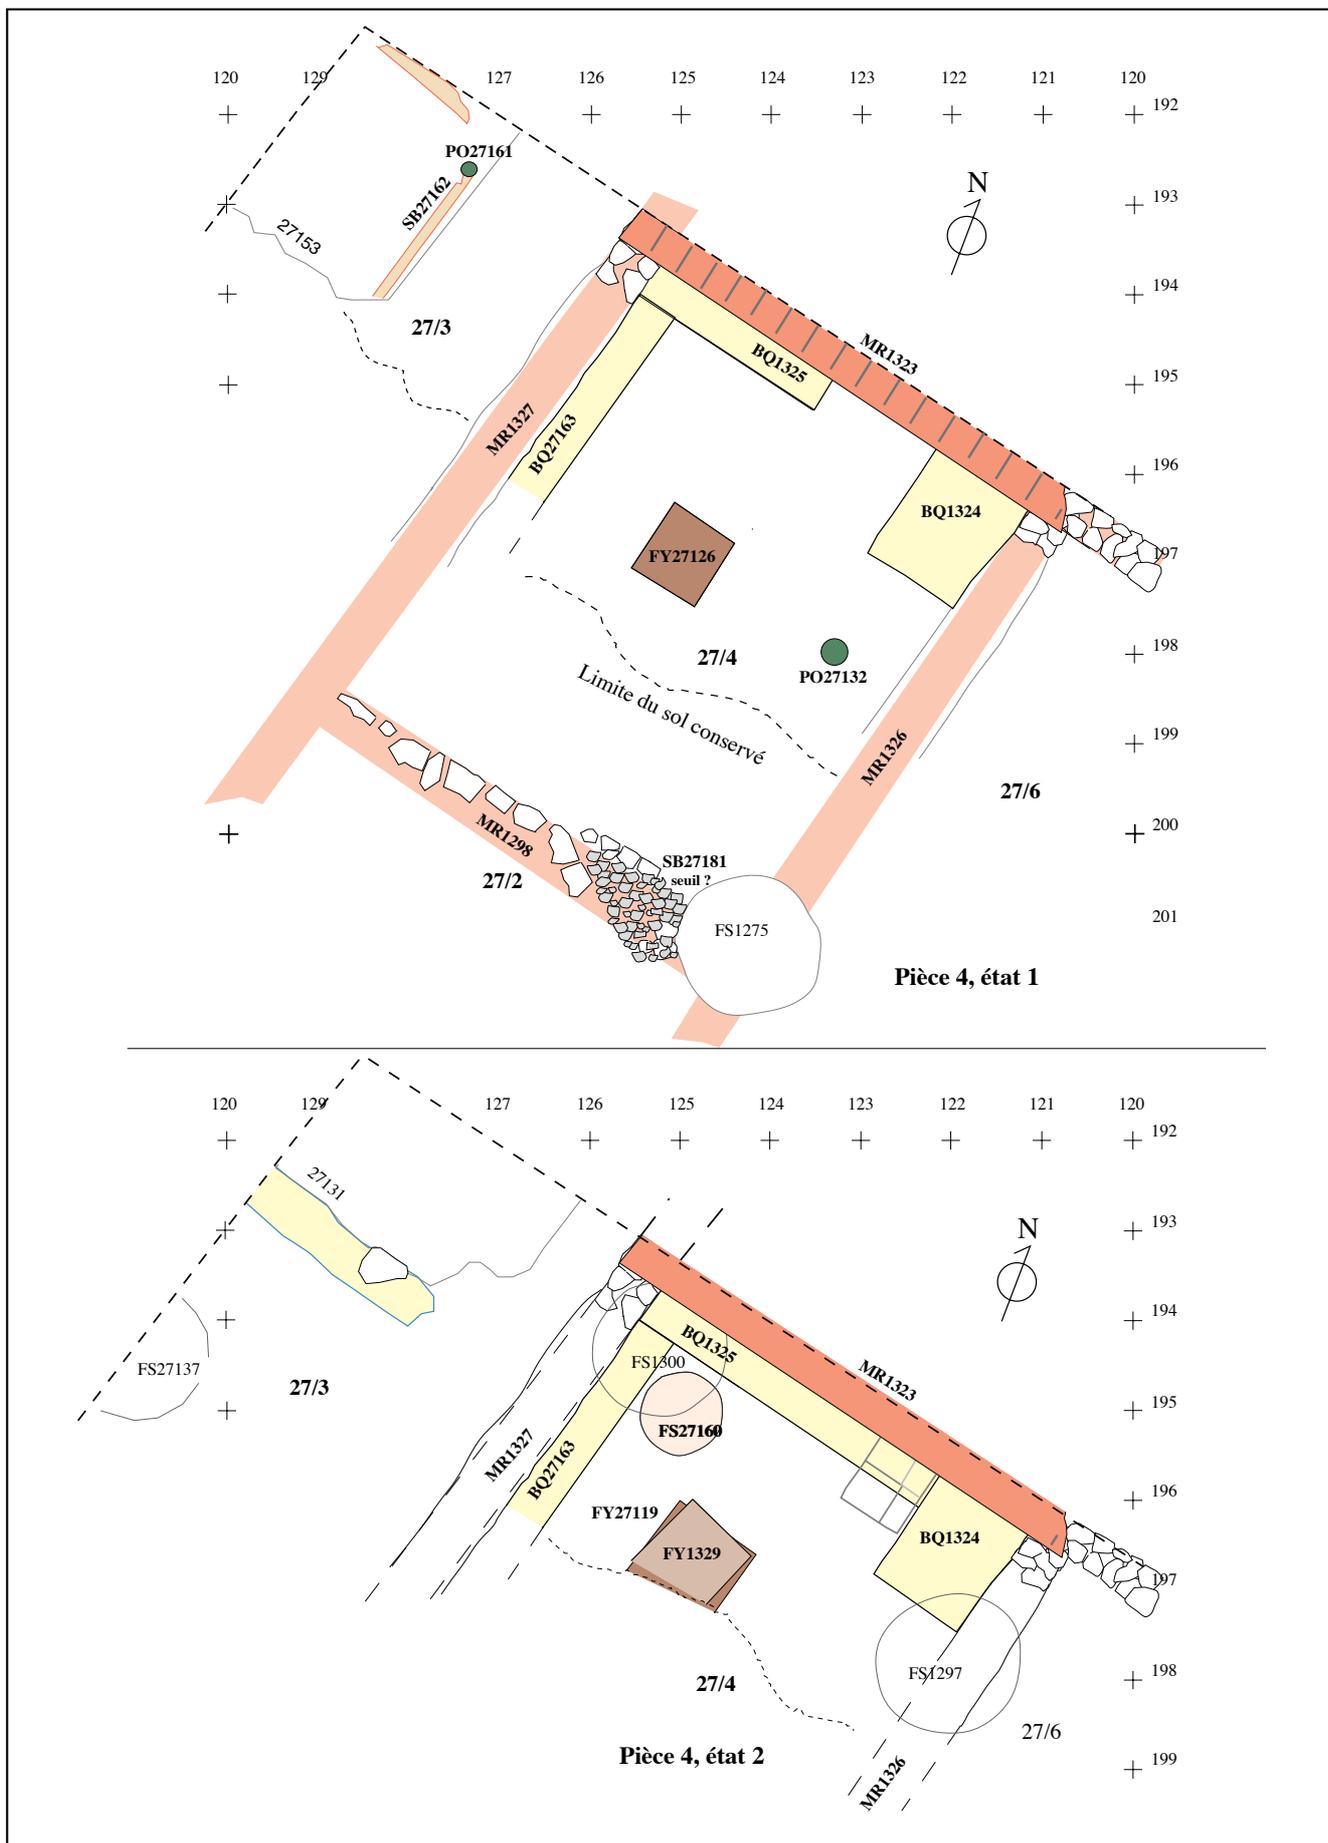
Fig. 29 : Plan des deux états successifs de la pièce 4 pendant la phase 27D.

Dans ces limites la salle 4 est un rectangle de 5,6 m (du nord au sud) sur 4,8 m soit une surface intérieure de près de 27 m². Comme on l'a vu une ouverture est probable vers le sud ; si la présence de hautes banquettes (cf *infra*)

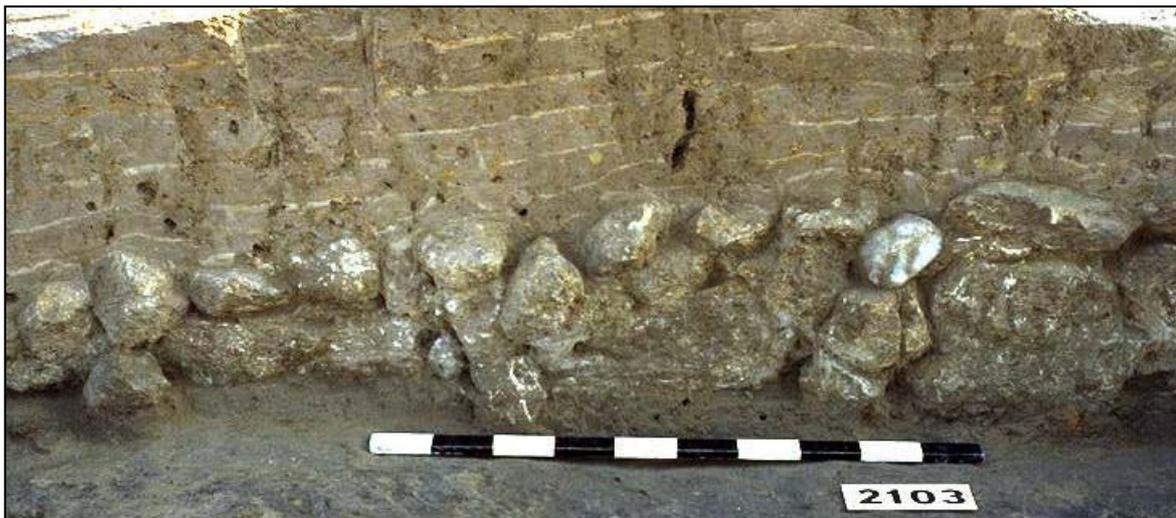
Fig. 30 : Mur nord de la pièce 4 [MR1323], vue prise du sud; base de pierre et élévation en adobes.

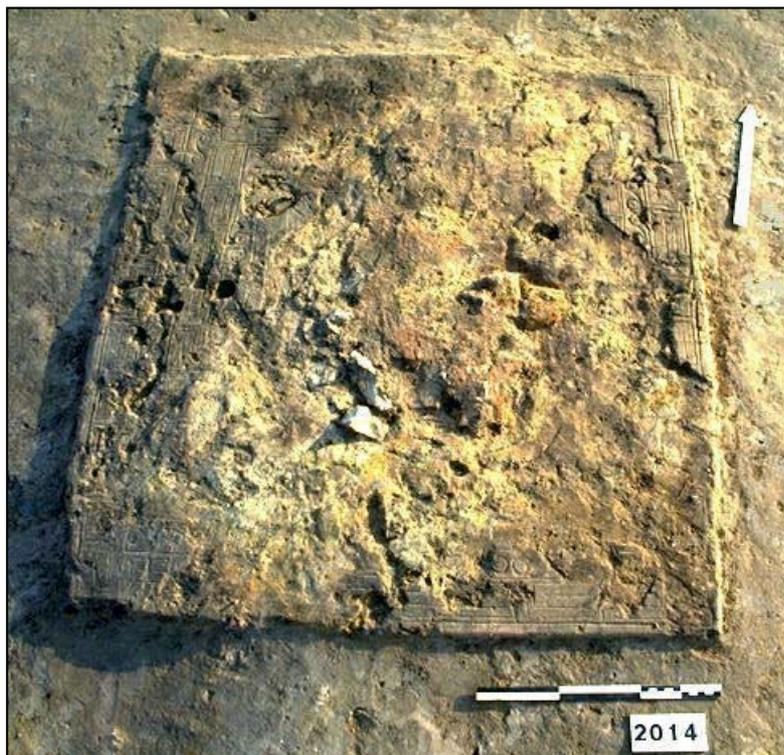
Fig. 31 : Sole décoré du foyer FY27126.

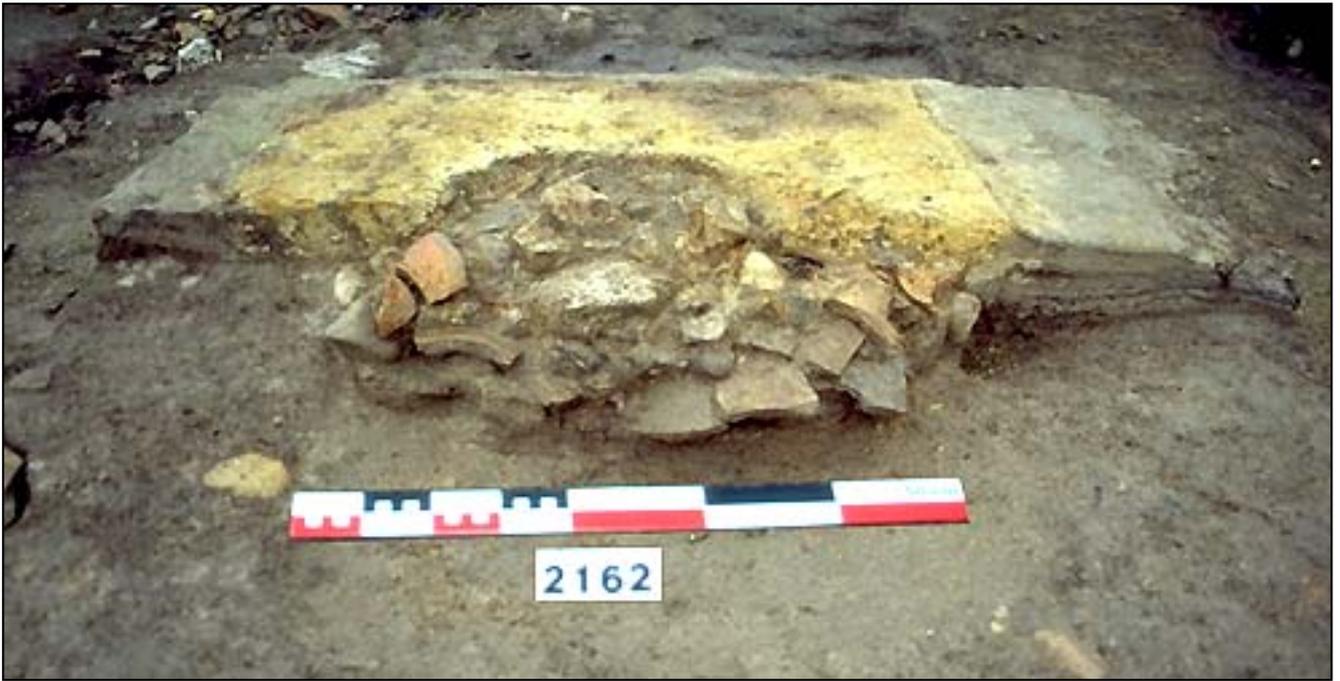
Fig. 32 : Le foyer FY27126 en cours de fouille: radiers superposés.
