Recherches sur les phases récentes de l'habitat protohistorique de Lattes

par Michel Py,
Michael Dietler
et Stéphanie Raux

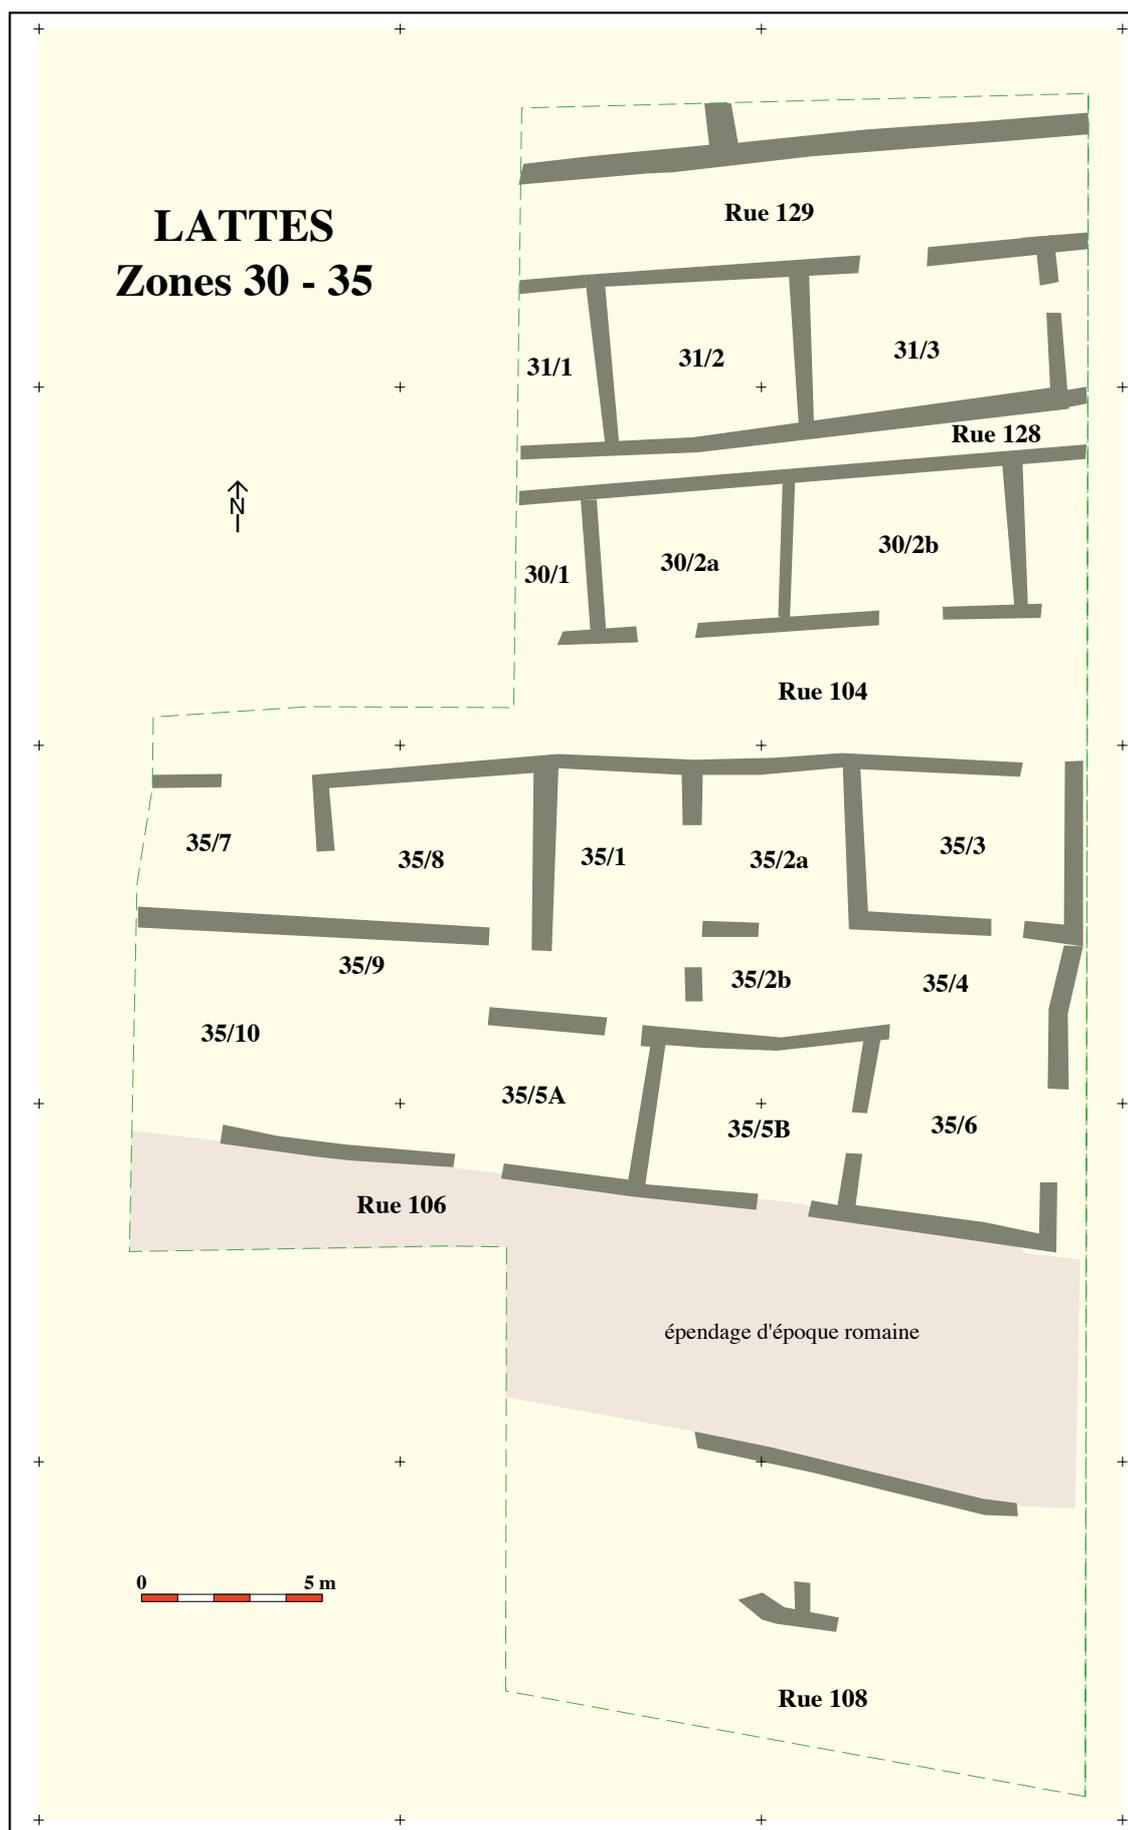
• Fig. 2 : Plan général de la fouille extensive 1995-1997 couvrant les zones 30, 31 et 35.

L'aire de fouille ouverte dans le cadre de ce programme couvre actuellement 900 m², entre les coordonnées 92 à 117 nord/sud et 101 à 127 est/ouest. Elle recoupe du nord au sud (voir schéma général, fig. 2) :

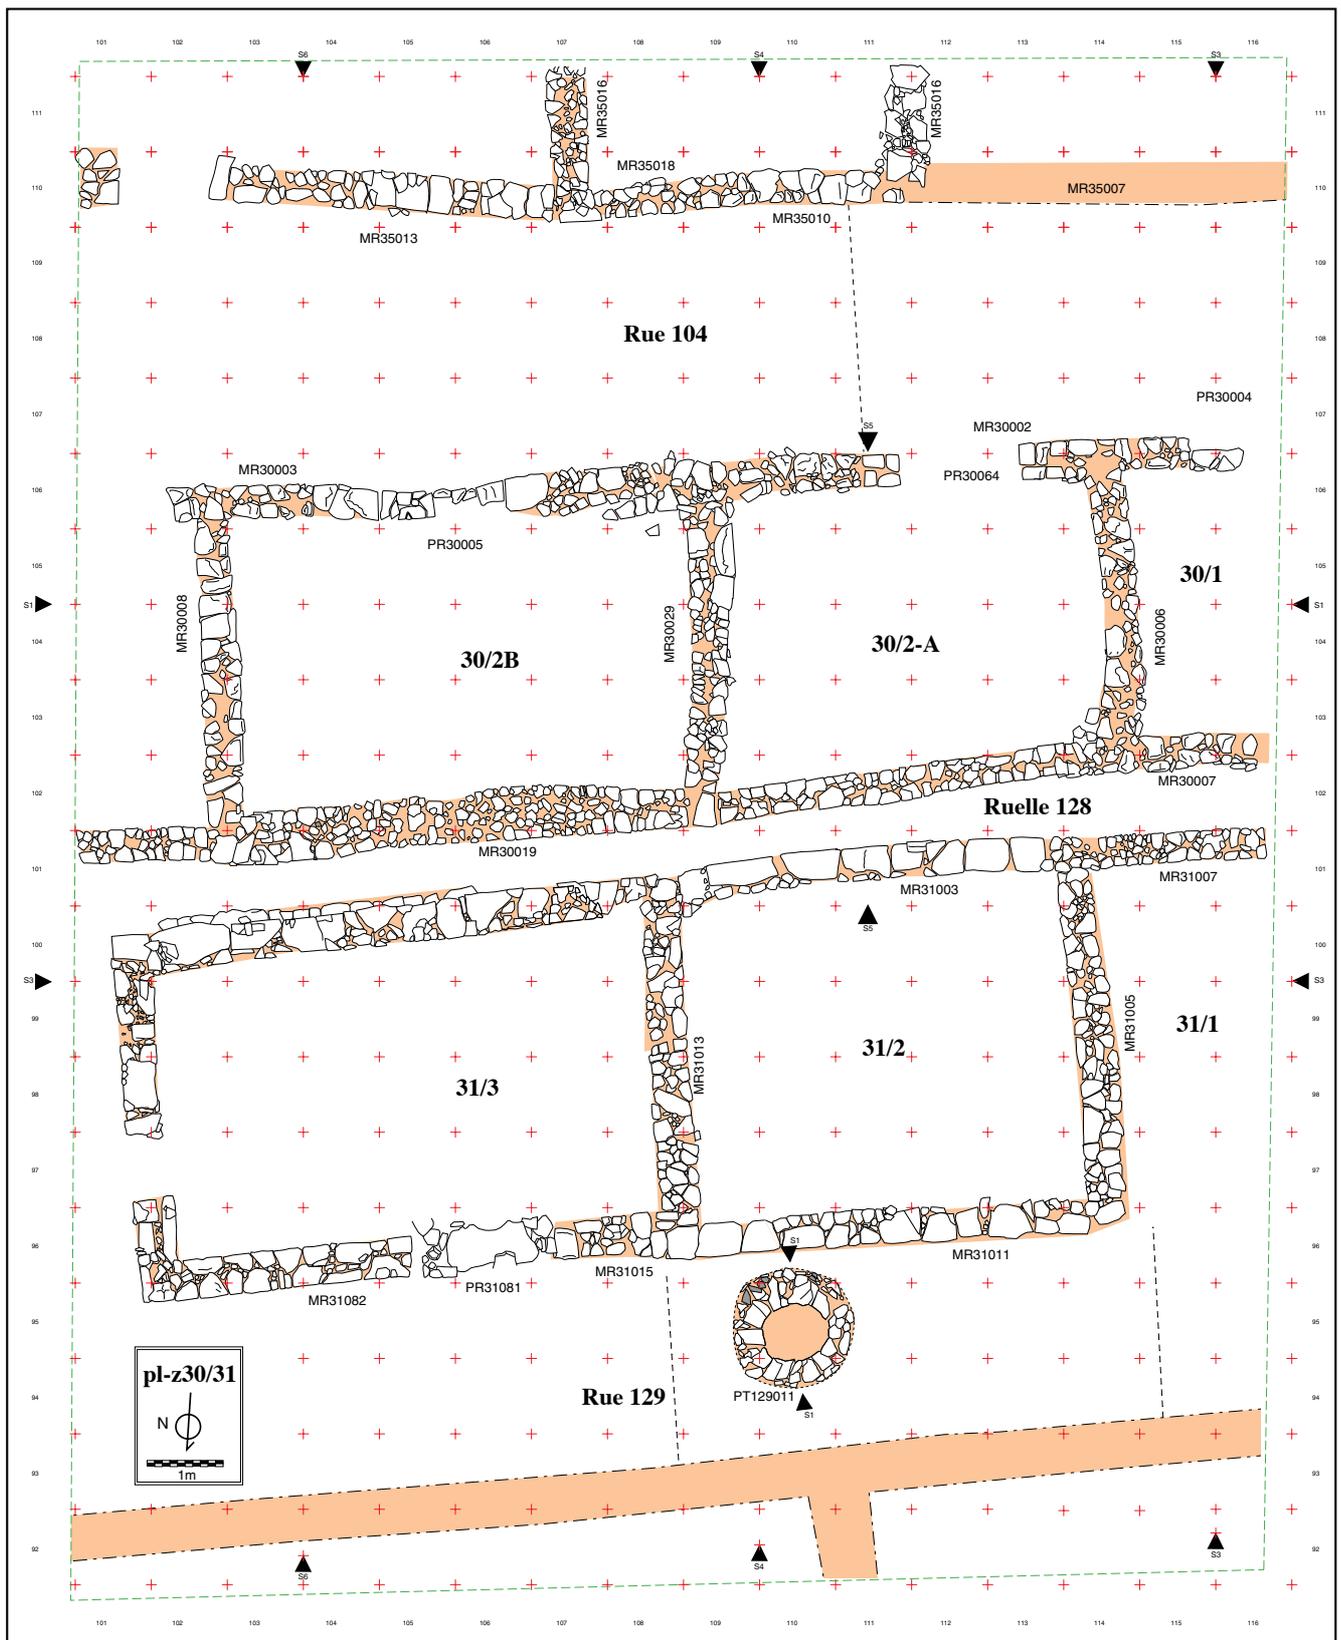
• Fig. 3 : Plan des vestiges des îlots 30 et 31 et des rues 129, 128 et 104.

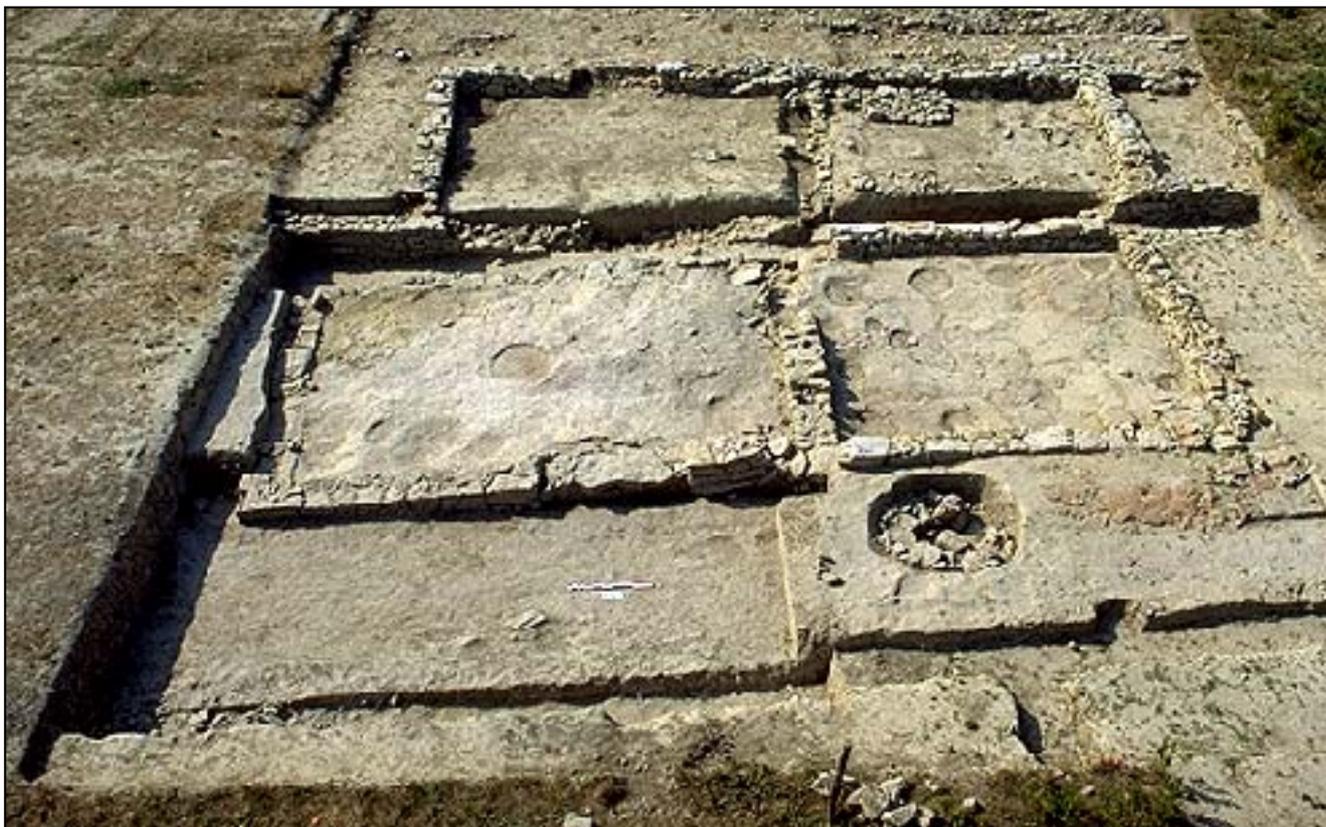
• Fig. 4 : Les îlots 30 et 31 et les rues 129, 128 et 104 vues du sud.

Dans la moitié est de la zone, un sondage en profondeur (X=101 à 108) (fig.4, en bas à gauche) a été conduit sous forme de trois décapages artificiels d'une puissance moyenne de 20 cm (fig. 13, à gauche). Le premier [129016] livre dans la partie sud une couche épaisse de galets villafranchiens qui prolonge les lambeaux de sol observés en 129001 (première moitié du IIe s.). Sous la couche de galets, on observe, comme dans le secteur 1, la présence d'un pavage de fragments de dolium. Les deuxième et troisième décapages [129017 et 129018] sont constitués d'apports divers, soit anthropiques (dépotoir), soit naturels (poches de limon et de sable). Ils contiennent un abondant mobilier, principalement constitué de céramiques et de faune, et daté du dernier quart du IIIe s. A la base de 129018 se tient une couche de sable pur d'épaisseur et de pendage variables, correspondant apparemment à une phase de sédimentation naturelle.

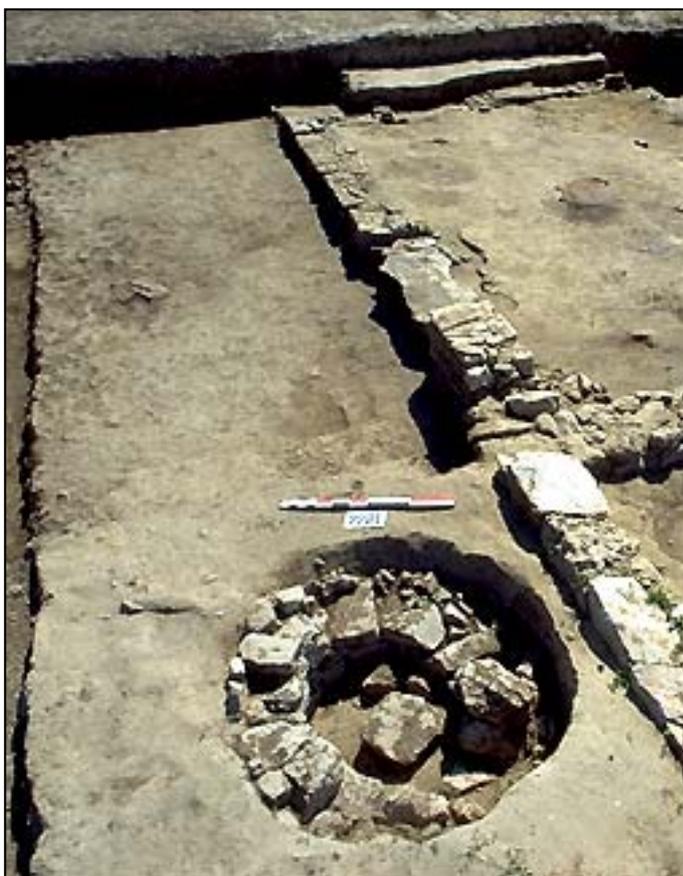
• Fig. 5 : La rue 129 bordant l'îlot 31 au nord. Le puits perçant le niveau de circulation est d'époque romaine.

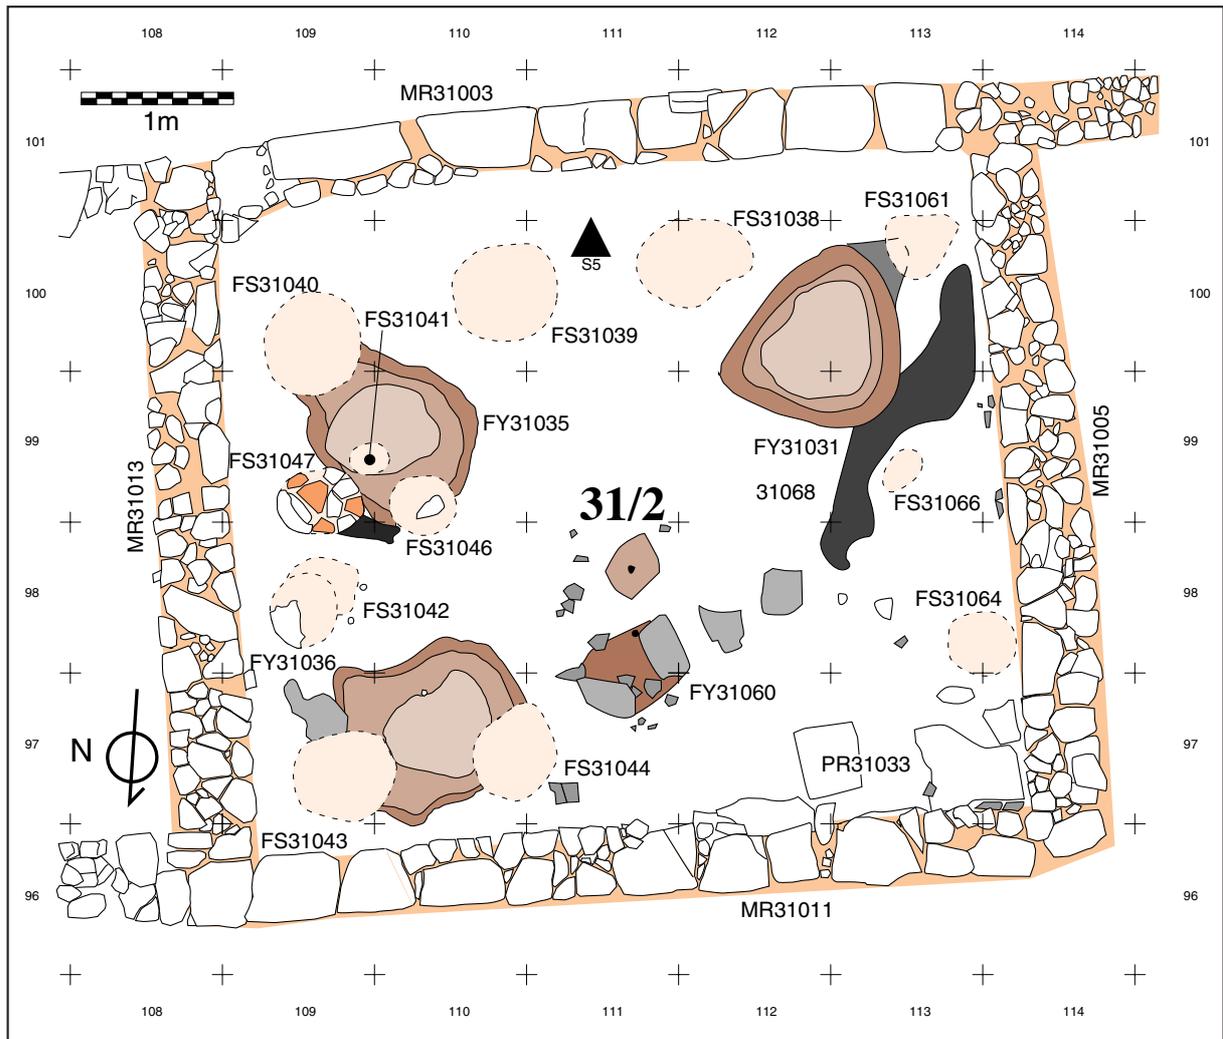
• Fig. 6 : Plan du sol 31032 de la pièce 2 de l'îlot 31 (premier quart du IIe s. av. n. è.).

Le sol le plus ancien fouillé [31032] (fig.6) appartient à une phase datée vers -200/-175. Il est en terre battue, fait de limon brun homogène et présente un pendage en cuvette probablement dû à des mouvements naturels du terrain. Précisons qu'il a été installé après la construction des murs contre lesquels il butte et après la pose d'un enduit de limon brun d'une épaisseur moyenne de 6 cm sur le parement interne de chacun d'eux [31026, 31027, 31028 et 31029].

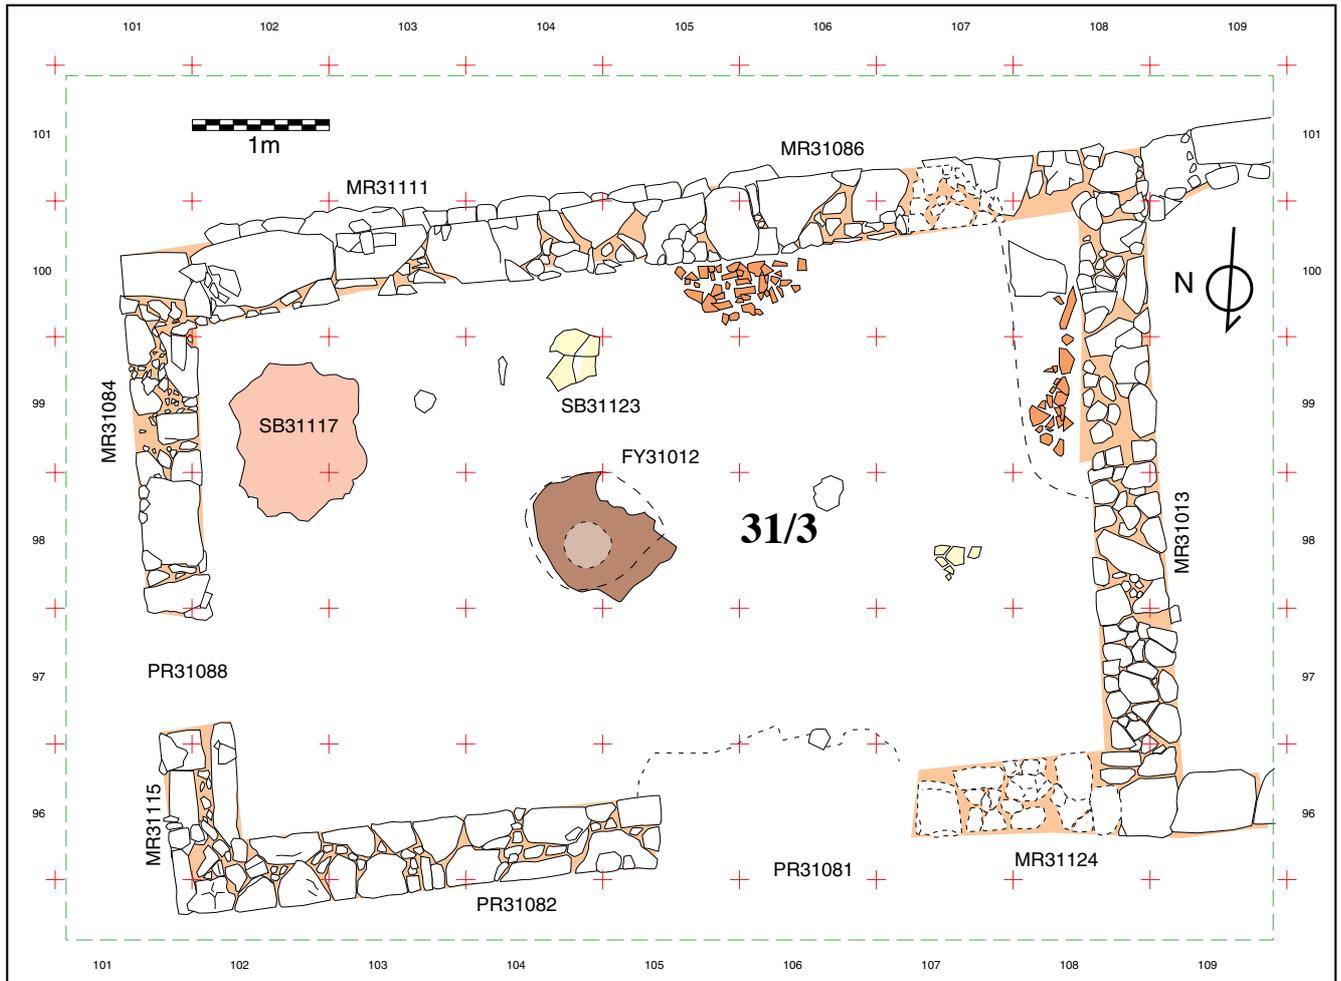
• Fig. 8 : Plan du sol 31113 de la pièce 3 de l'ilot 31 (dernier quart du IIIe s.).

Premier état : une pièce d'habitation du dernier quart du IIIe s. (fig.8)

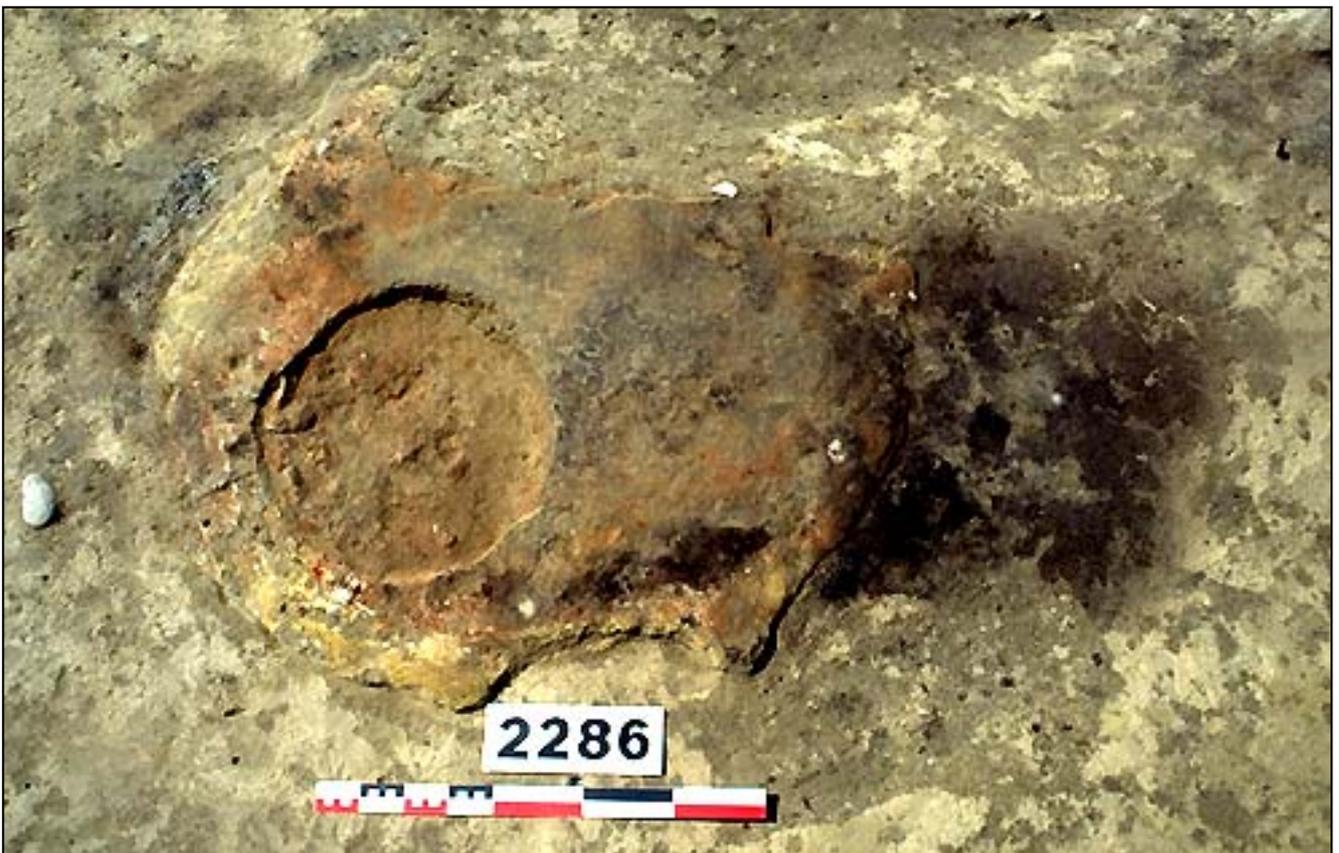
• Fig. 9 : Zone 31, secteur 3 : foyer construit central FR31112 sur le sol 31113, percé par une fosse postérieure.

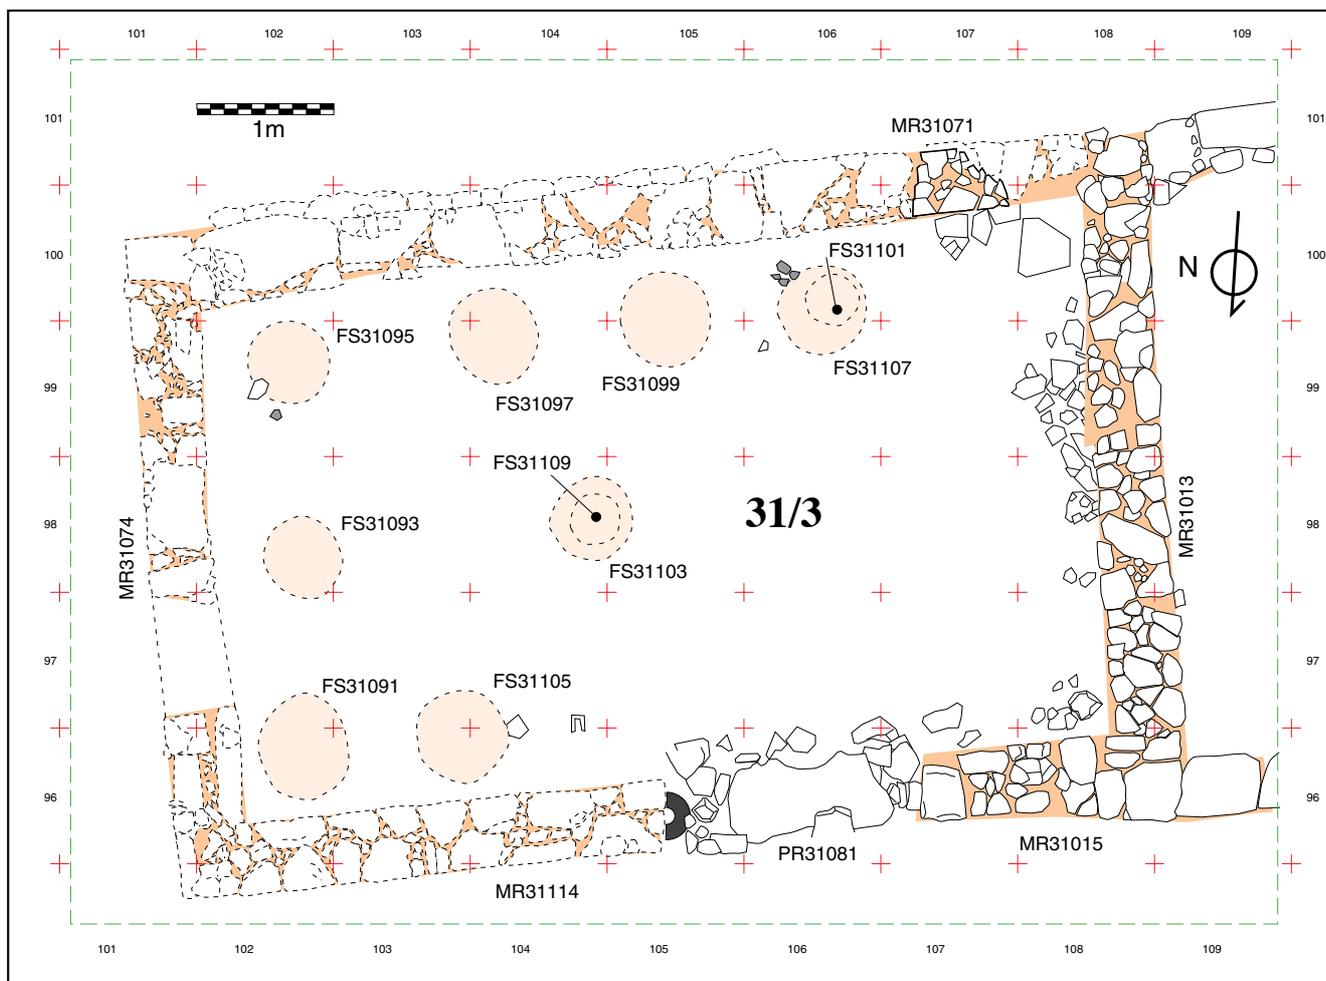
• Fig. 10 : Plan du sol 31078 de la pièce 3 de l'îlot 31 (premier quart du IIe s.).

La pièce 31/3 fait l'objet vers 200 av. n. è. d'un remaniement général, tant du point de vue architectural que de l'utilisation de l'espace intérieur (fig.10 et 11). Le mur MR31013, mitoyen avec la salle 2, est le seul qui ne subisse apparemment pas de transformation, ce qui correspond à une règle largement attestée dans l'habitat lattois pour les murs mitoyens situés entre deux lots bâtis différents.

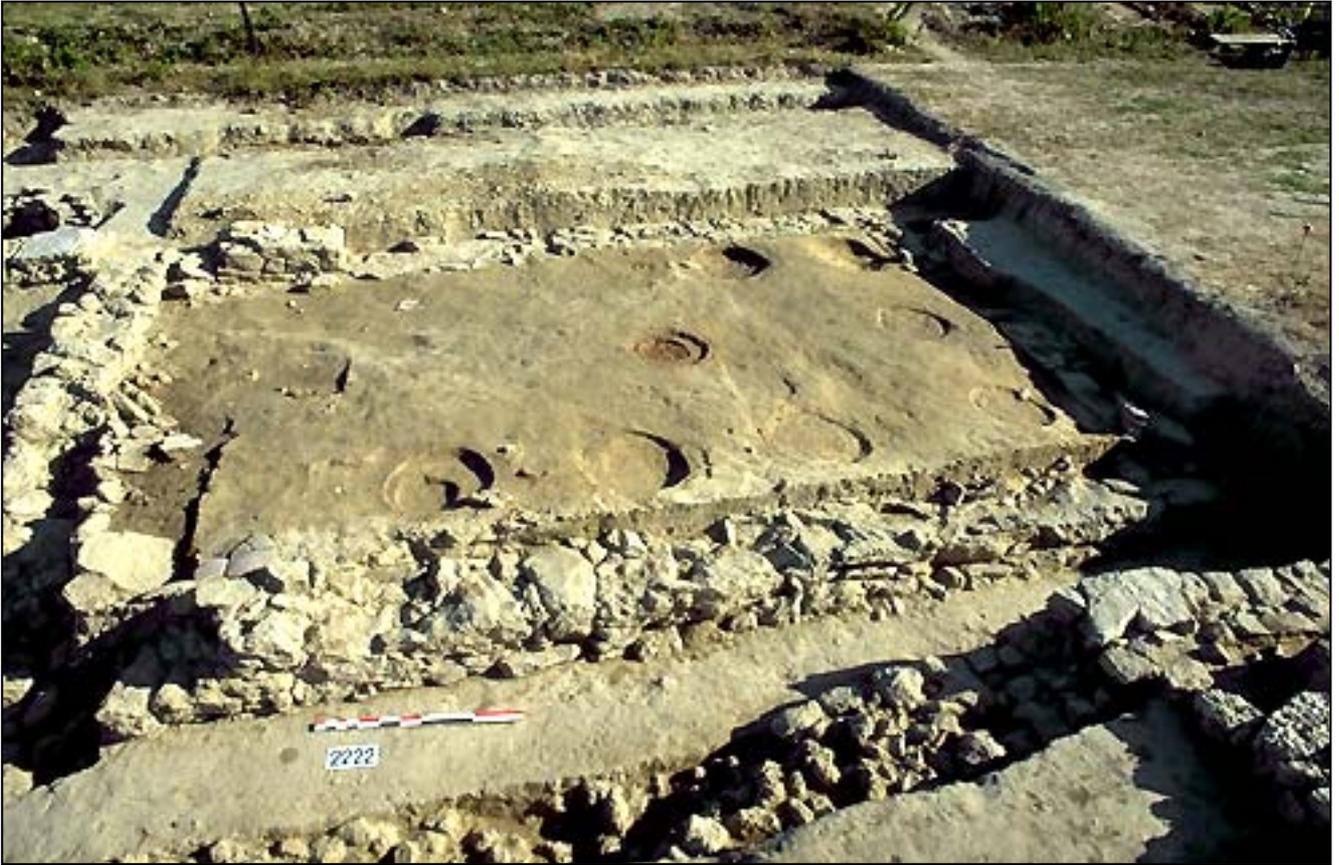
• Fig. 11 : Le sol 31078 de la pièce 3 de l'îlot 31, vu du sud.

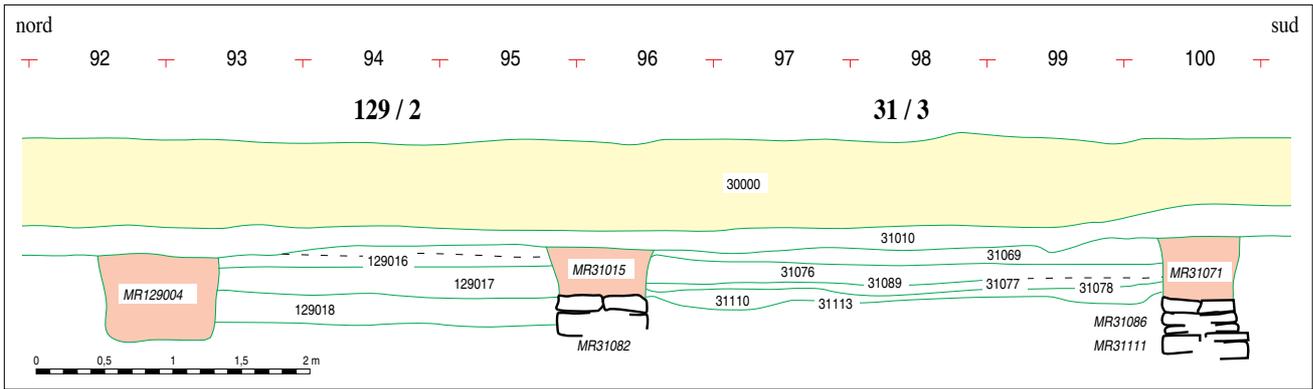
• Fig. 13 : Stratigraphie du secteur 2 de la rue 129 et de la pièce 3 de l'îlot 31.

Il s'agit d'une pièce rectangulaire contiguë à l'est de la pièce 2. L'architecture de cette salle est relativement complexe du fait de nombreux remaniements dans la construction, correspondant aux principales phases illustrées par la stratigraphie (fig. 13).

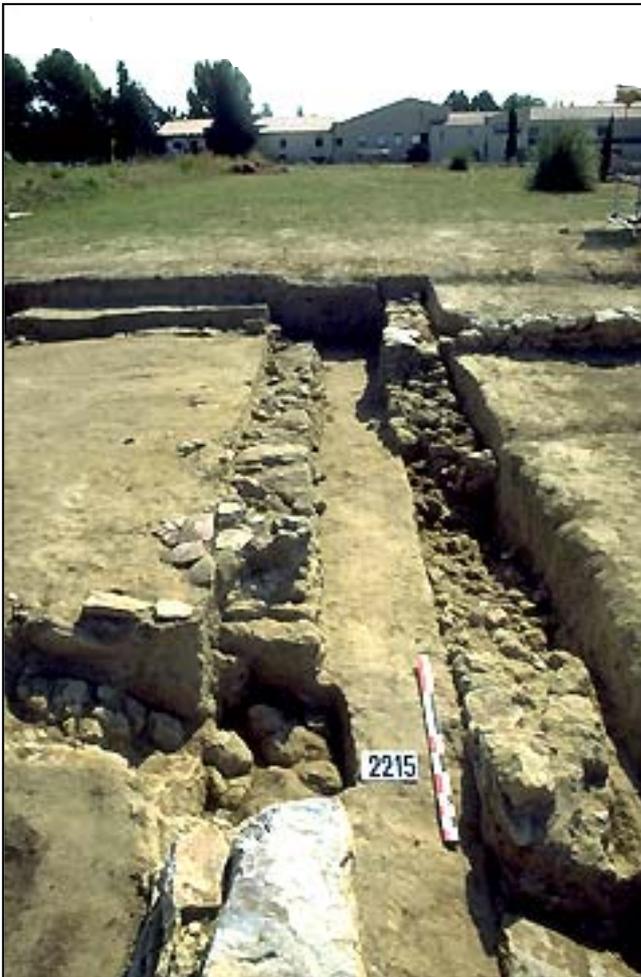
• Fig. 14 : Sondage dans la ruelle 128.

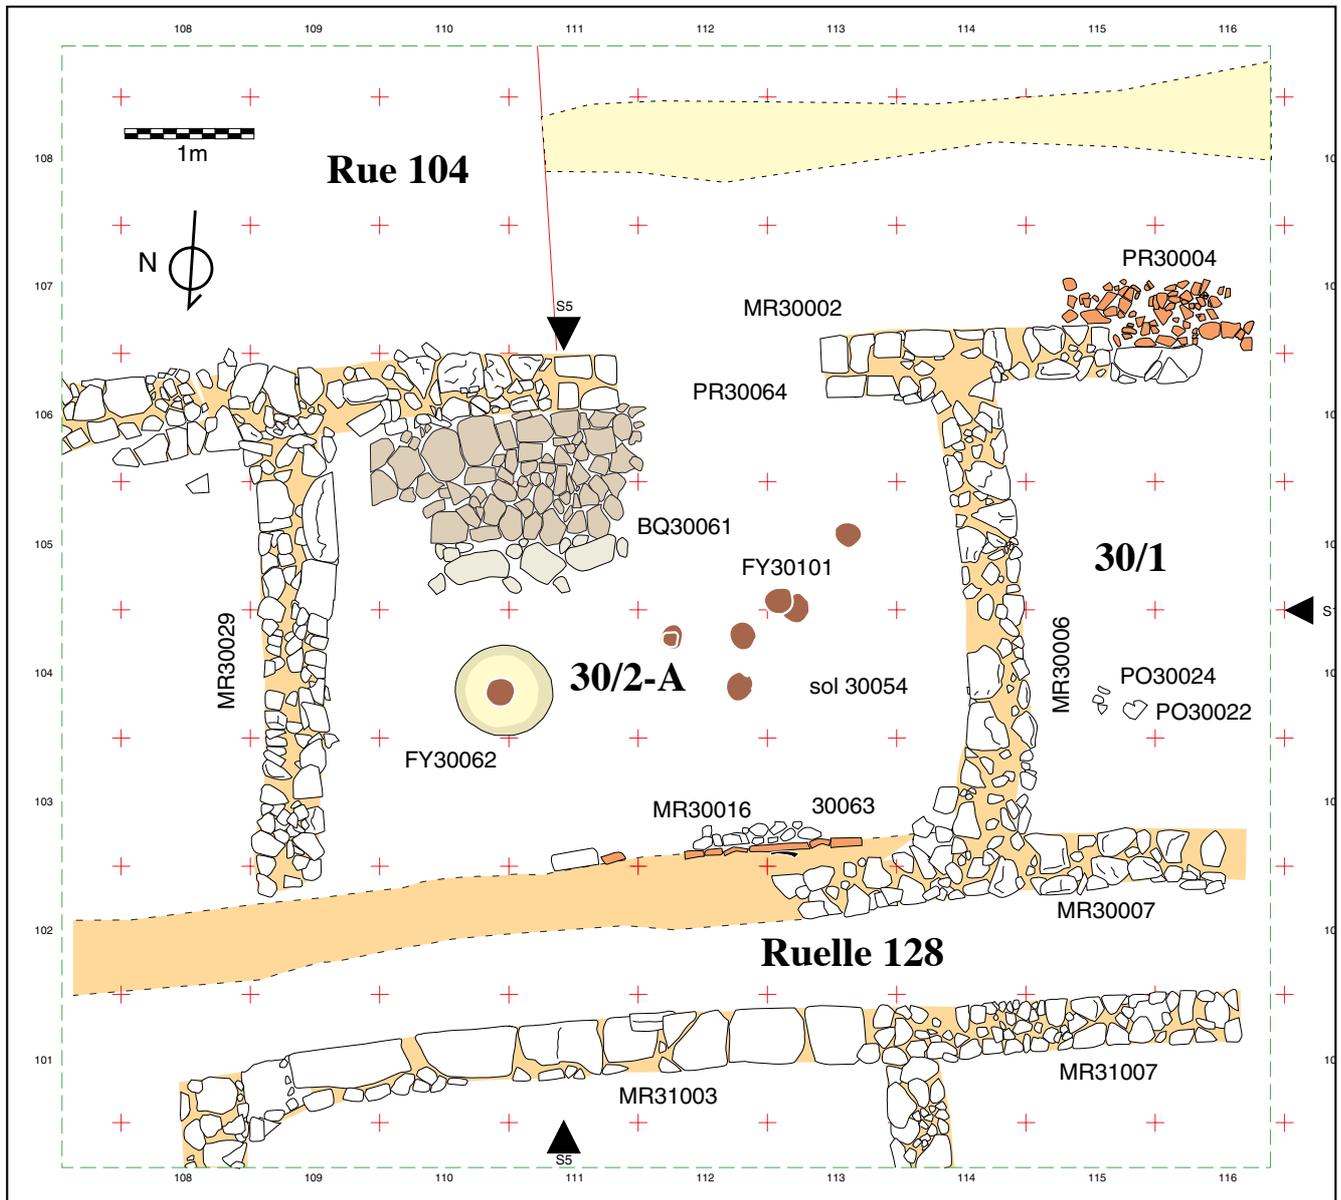
• Fig. 15 : Plan de la pièce 2A de l'îlot 30 au niveau du sol 30054.

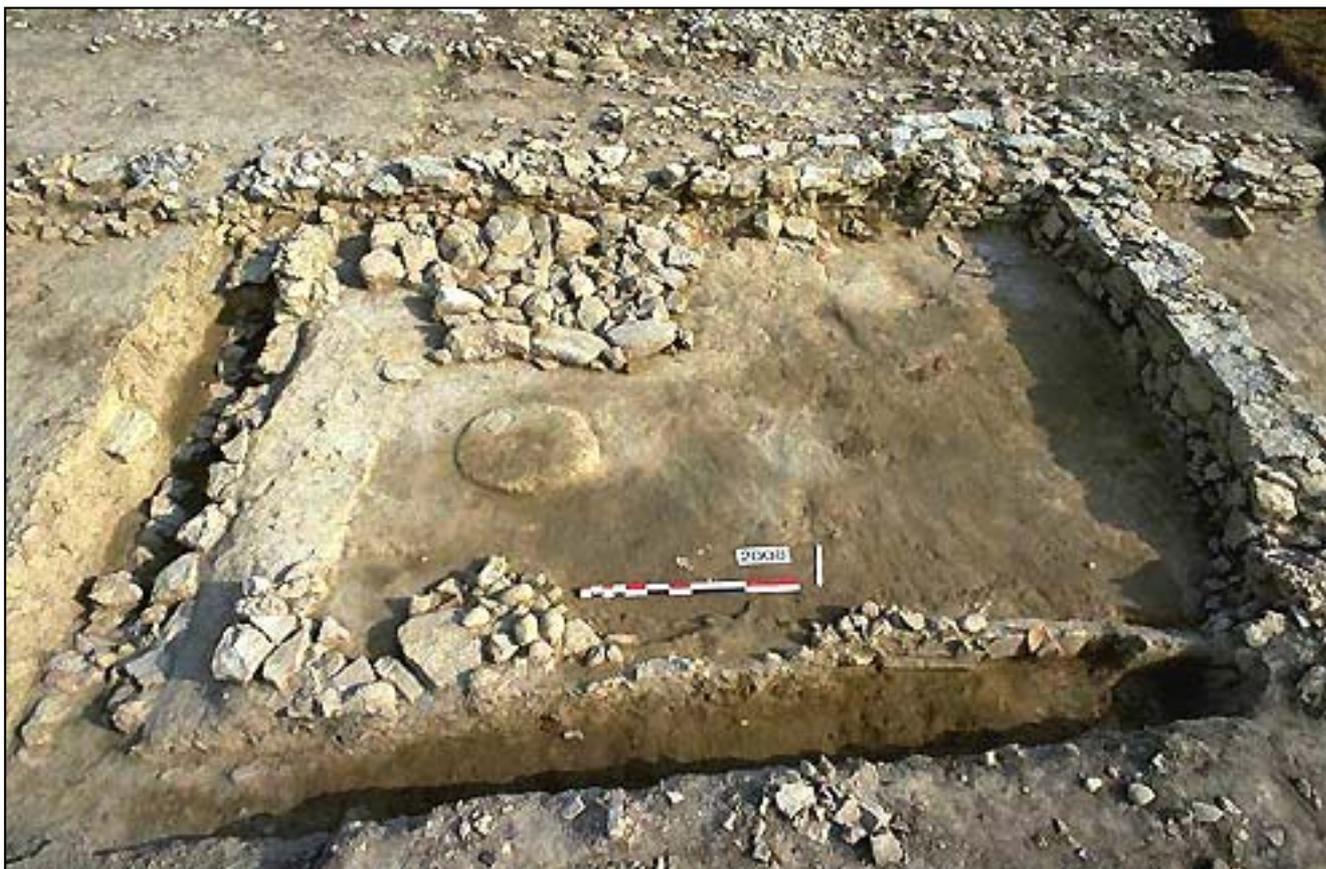
• Fig. 16 : La pièce 2A de l'îlot 30 au niveau du sol 30054, avec les aménagements liés; vue prise du nord.

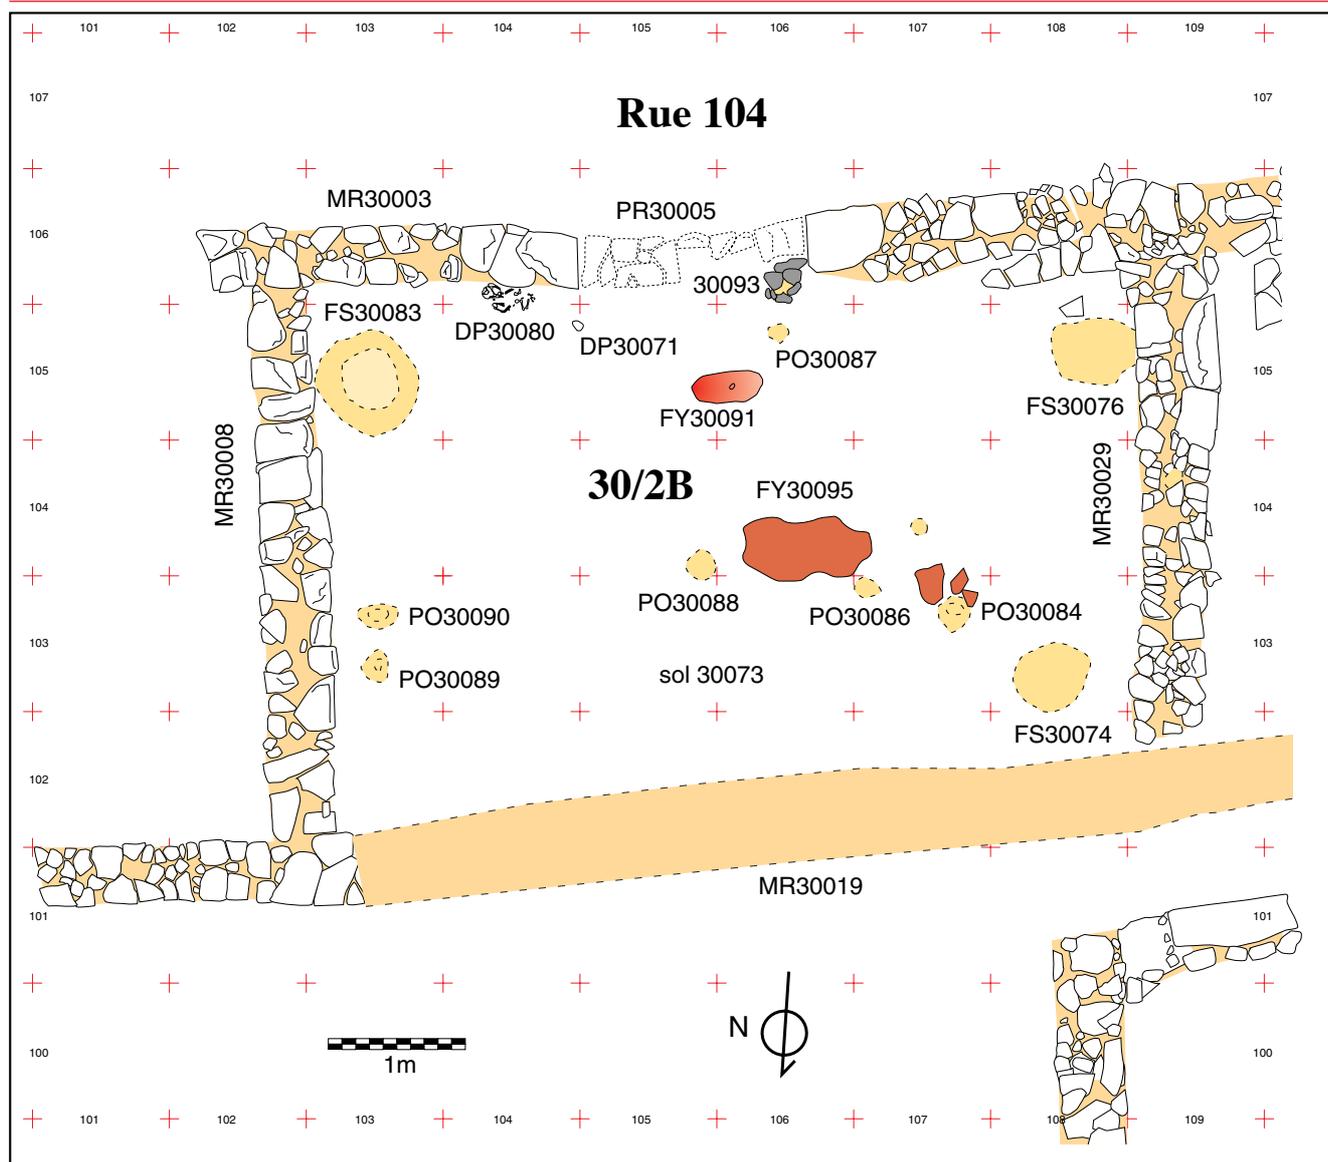
• Fig.19: Plan de la pièce 2B de l'îlot 30 au niveau du sol 30073.

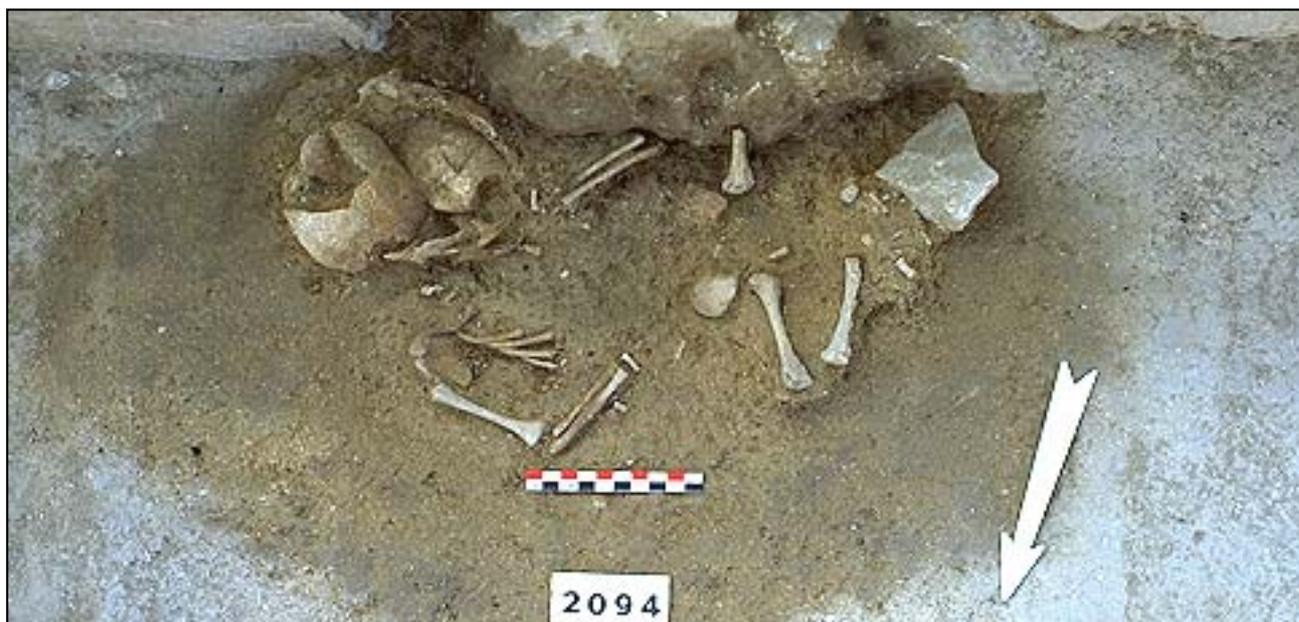
• Fig. 20 : Inhumation de nouveau-né (DP30080) retrouvée dans le remblai 30069 de la salle 2B de l'îlot 30 (vers 100/75 av. n. è.).

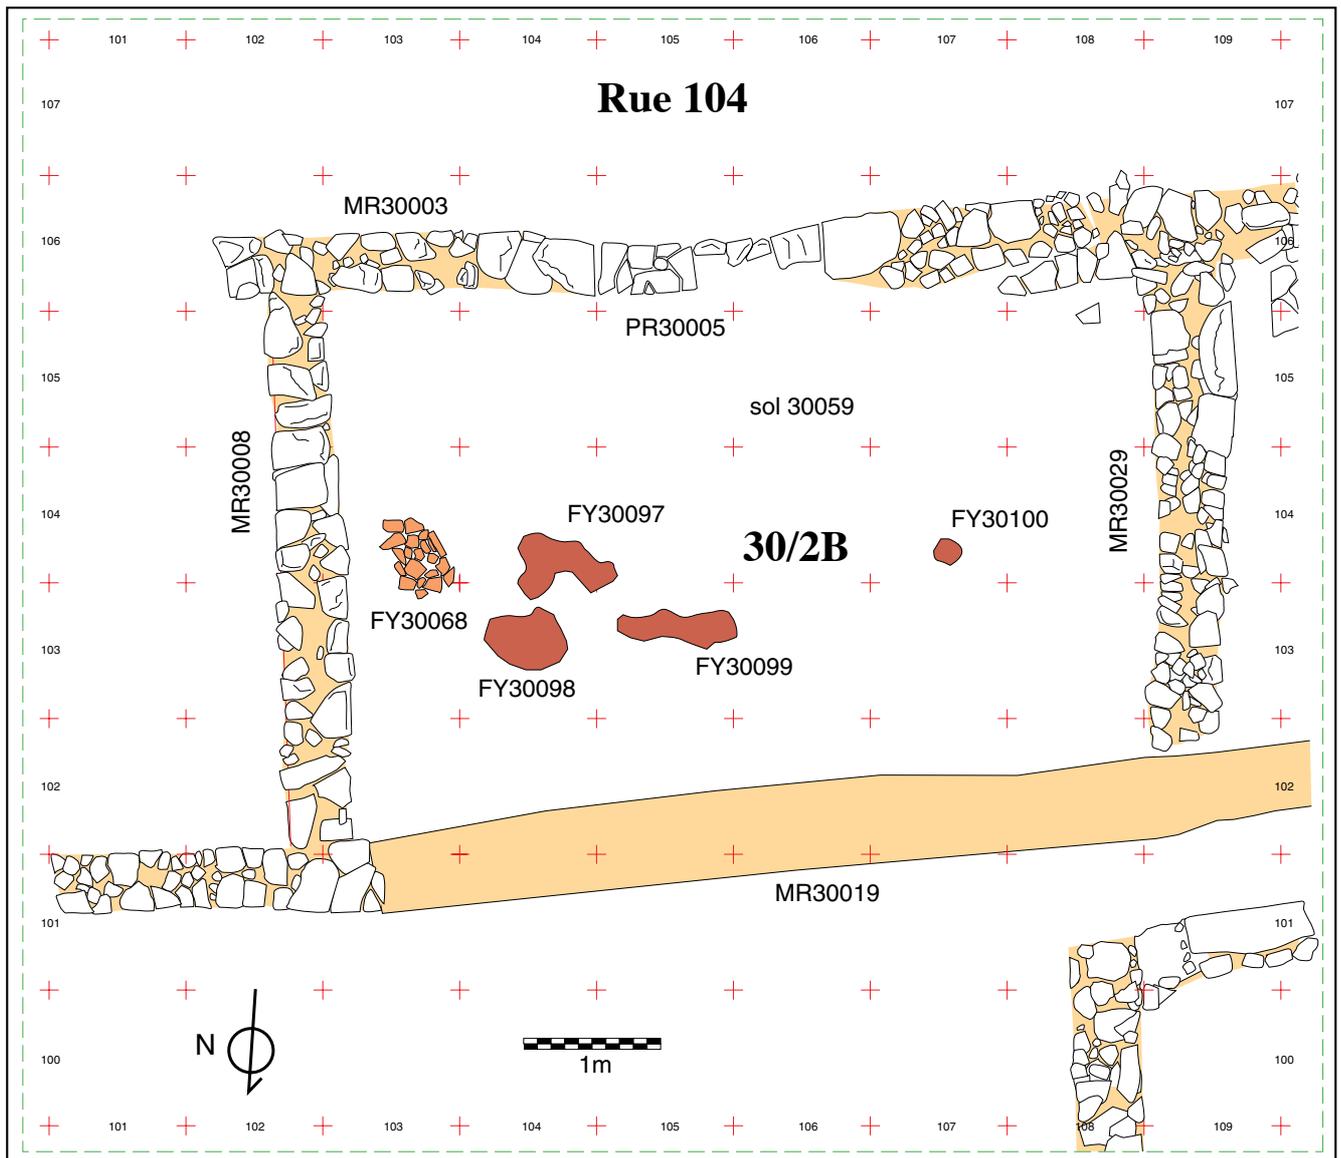
• Fig. 21 : Plan de la pièce 2B de l'îlot 30 au niveau du sol 30059.

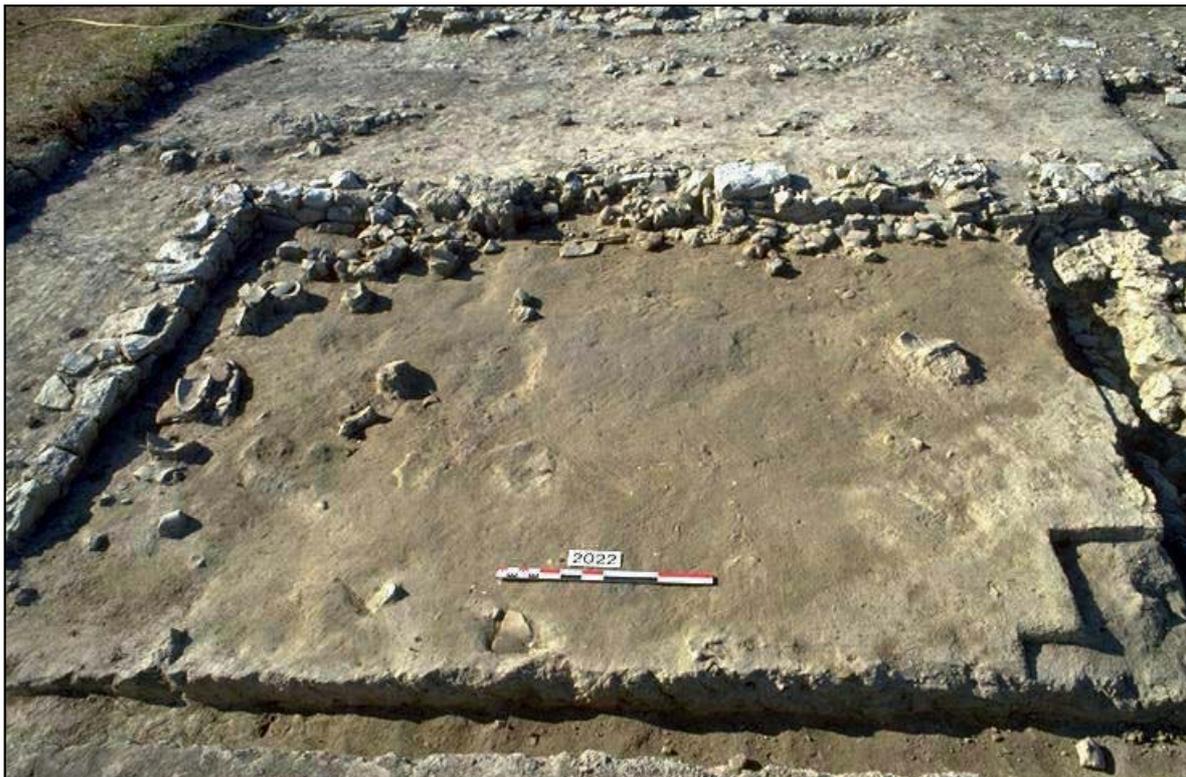
• Fig. 22 : Le sol 30059 de la salle 2B de l'îlot 30 vu du nord.

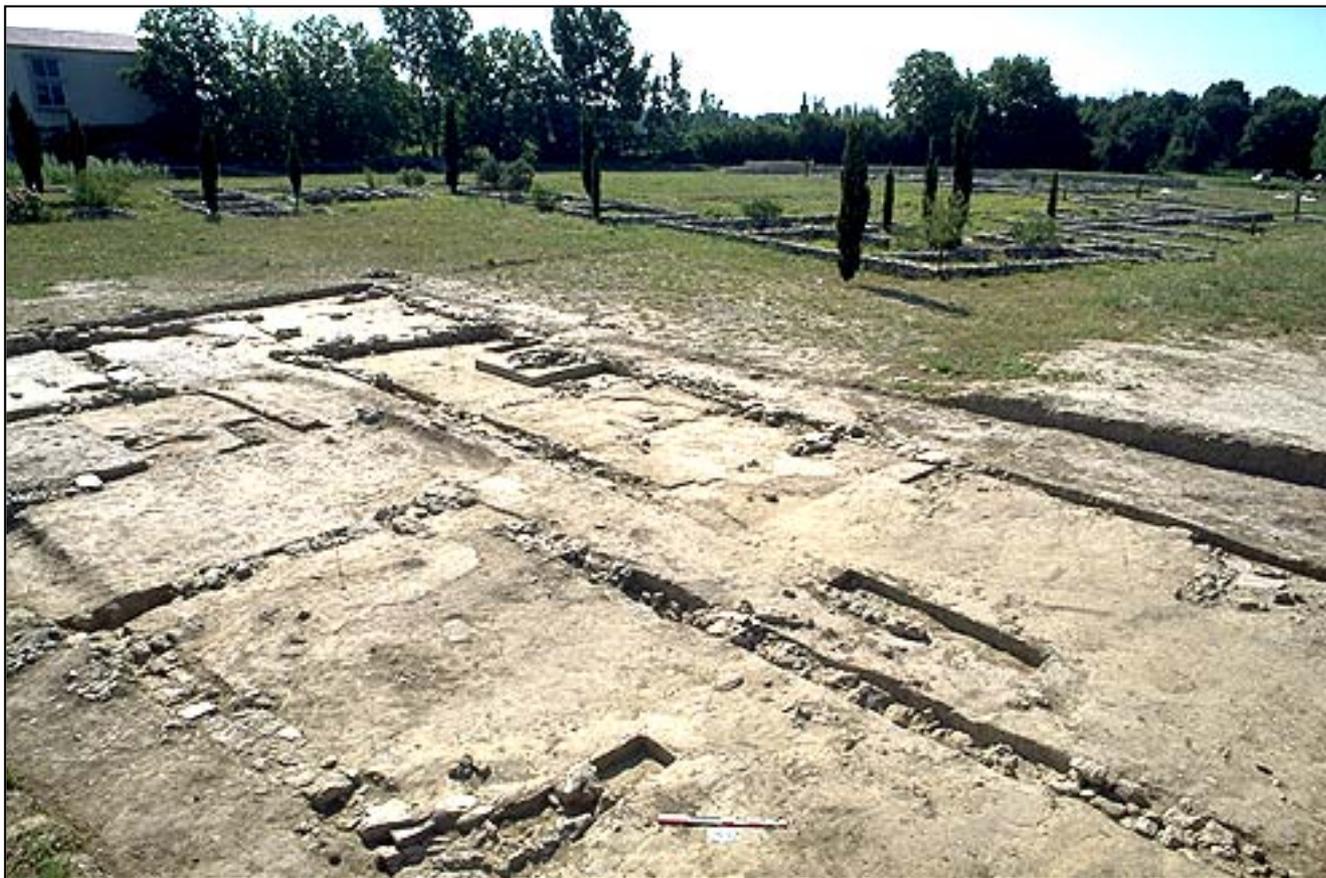
• Fig. 24 : Vue général de l'îlot 35 prise du nord-ouest.
