Recherches sur les phases récentes de l'habitat protohistorique de Lattes

par Michel Py,
Michael Dietler
et Stéphanie Raux

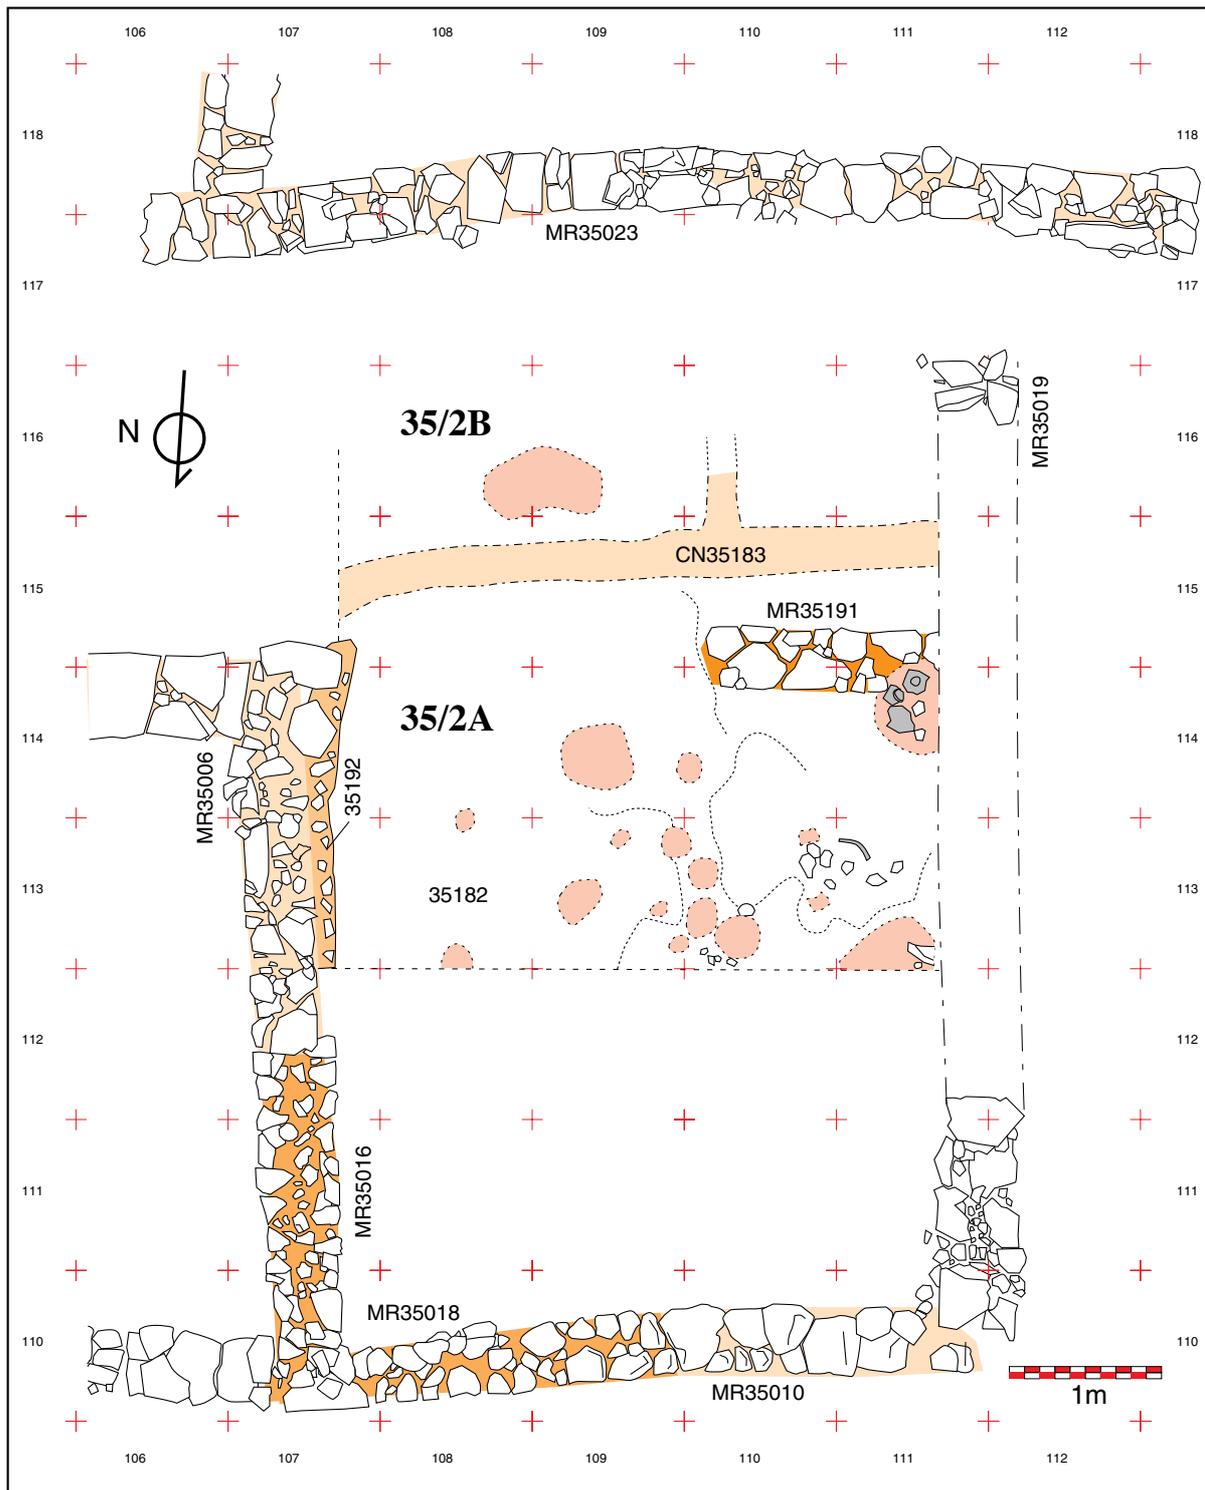
• Fig. 26 : Plan du secteur 2 de la zone 35, à la base de la couche 35159 faisant apparaître les structures antérieures à la cour.

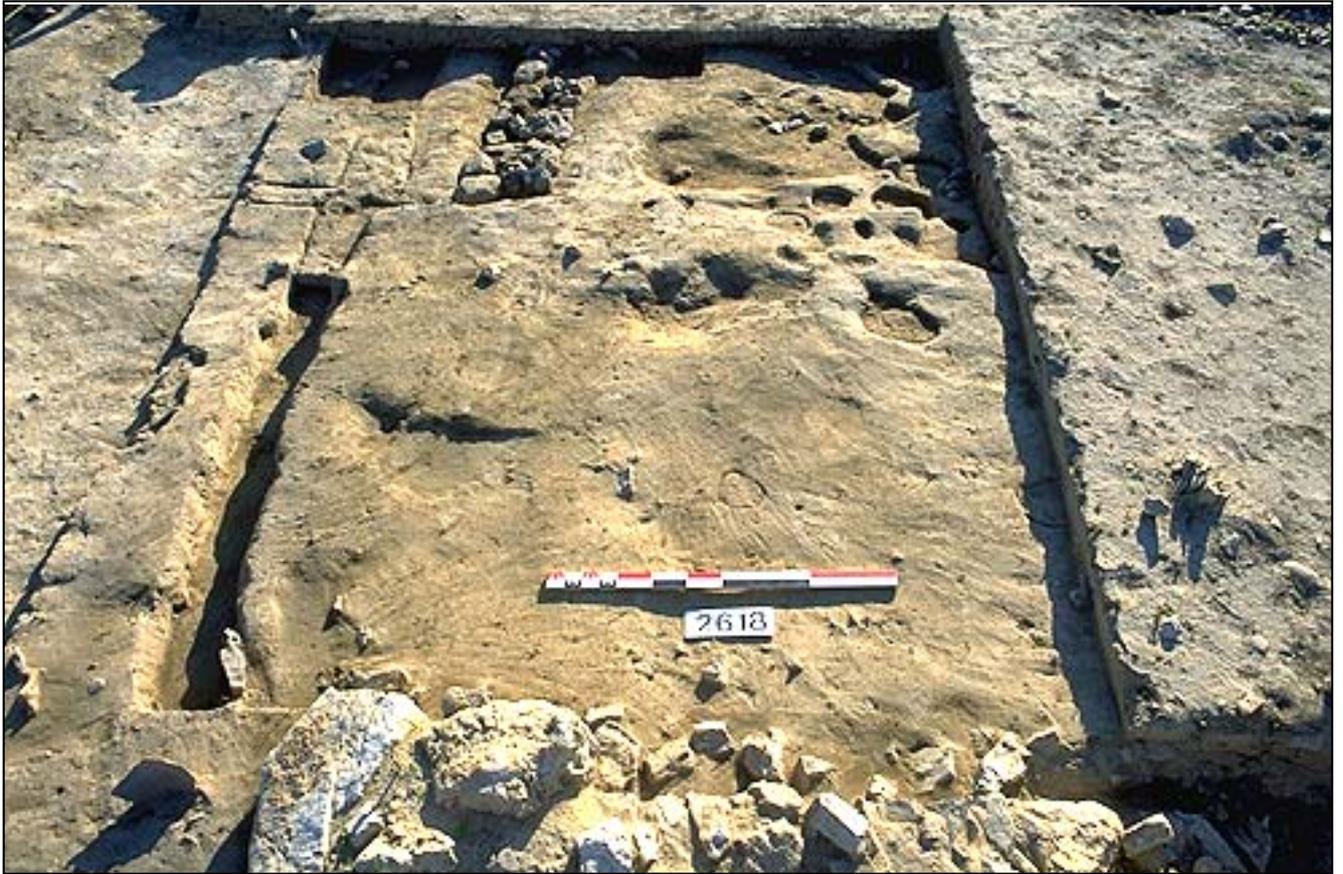
• Fig. 28 : Secteur 2 de la zone 35: couche d'effondrement de structures en adobes et caniveau dans la ruelle 2B appartenant à une phase antérieure à la cour, dont le comblement apparaît à droite. Vue prise de l'est.

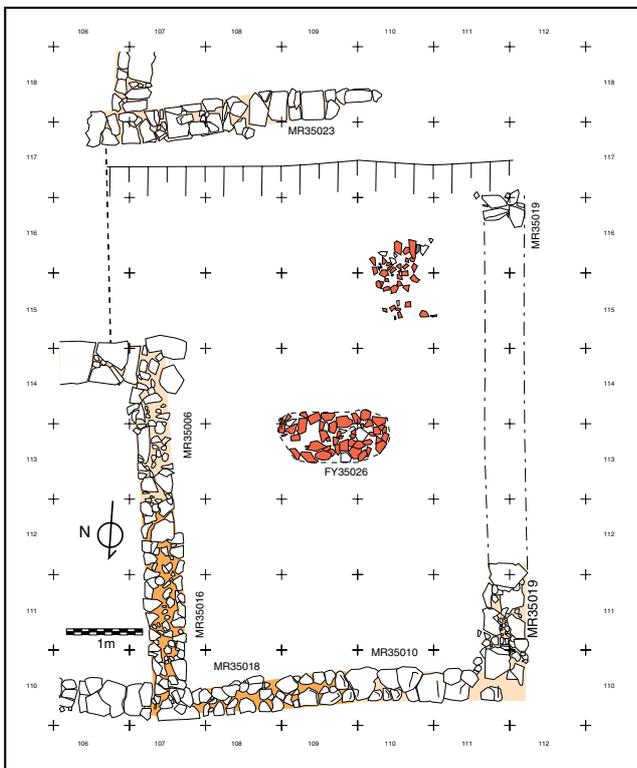
• Fig. 29 : Plan de la cour 2 de l'îlot 35 au deuxième quart du Ier s. avec foyer ou four central (FY35026) et cloisonnement (MR 35019).

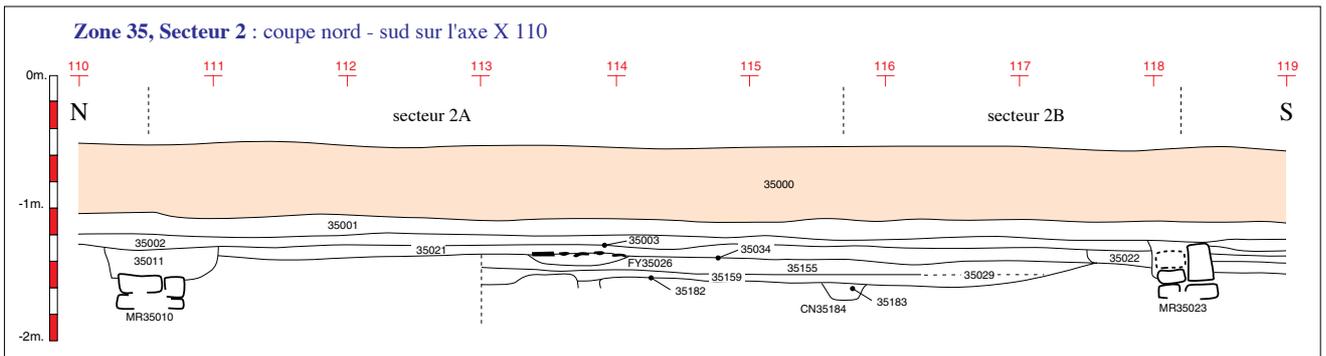
• Fig. 30 : Stratigraphie du secteur 2 de la zone 35.

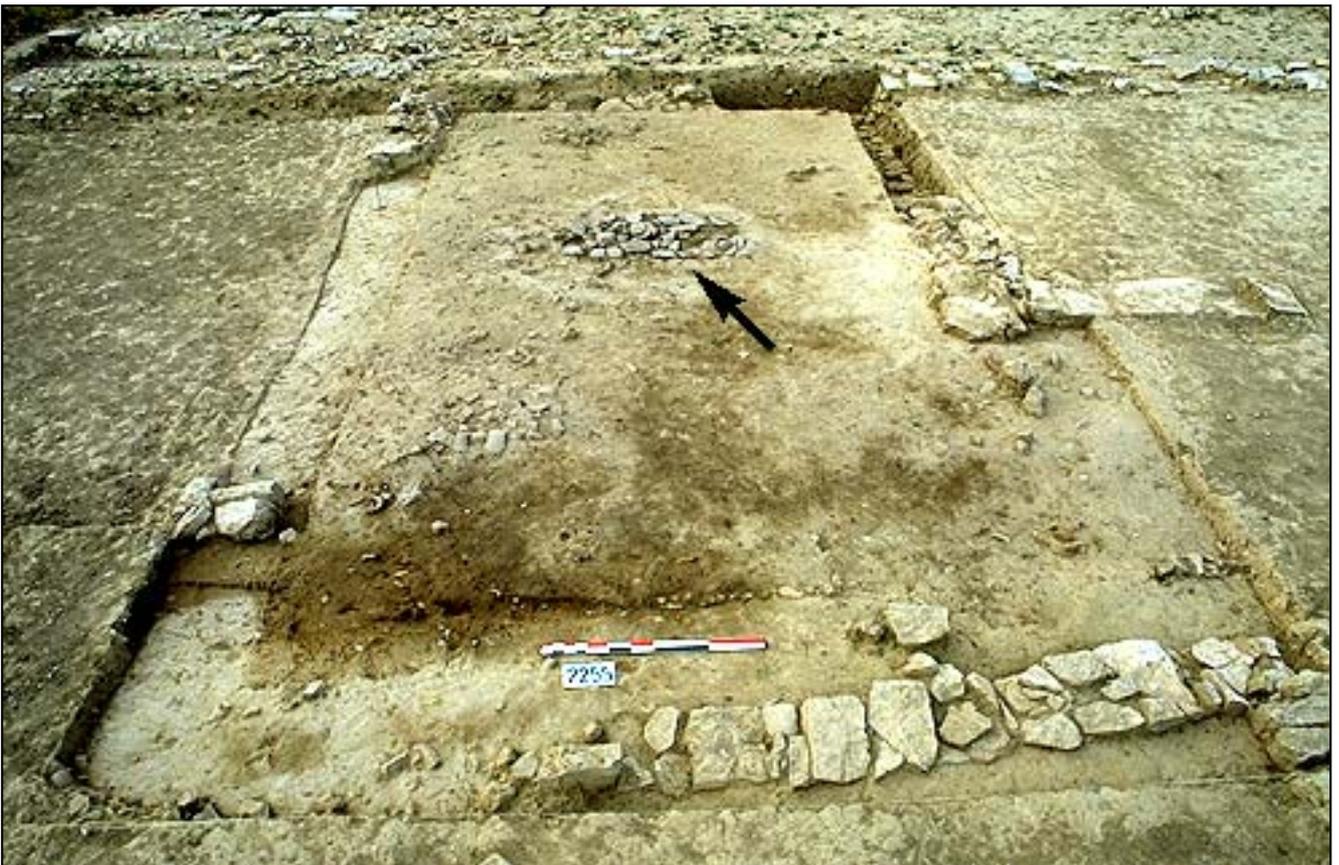
• Fig. 31 : Le sol de la cour2 de l'îlot 35 dans son état final (deuxième quart du Ier s.). La flèche indique le foyer ou four central FY35026. Cliché pris du sud.

Ce foyer central est de type particulier : implanté dans une dépression rectangulaire à angles arrondis [35030, 35028], il est constitué par un

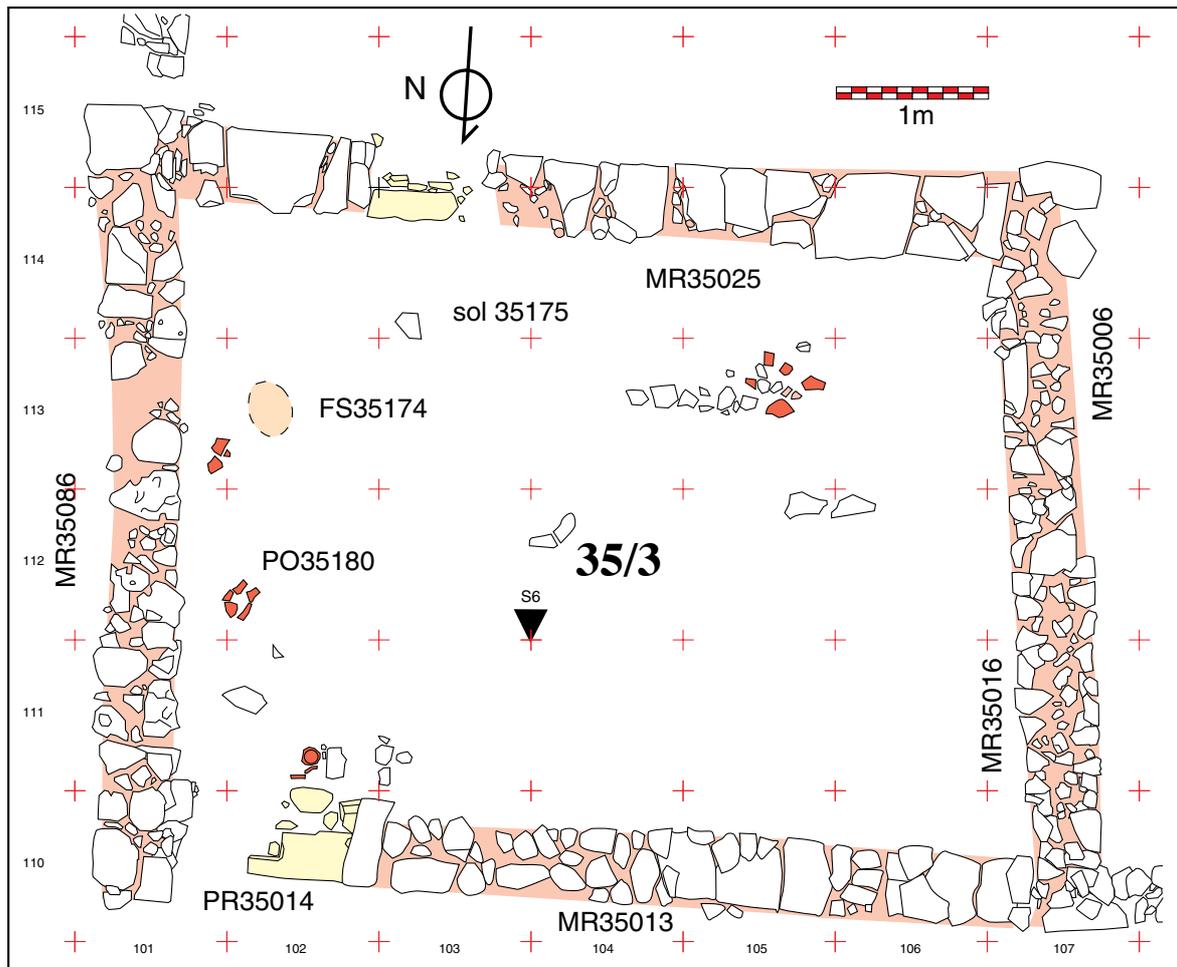
• Fig. 33 : Plan du sol 35175, dans la pièce 3 de la zone 35 (dernier quart du II^e siècle av. n. è.).

L'architecture en place pendant cette phase (fig. 33) comprend à l'ouest le mur 35006 : d'une facture plutôt fruste, il est constitué d'un appareil de calcaire dur à peine retouché et mal ordonné. La moitié sep-

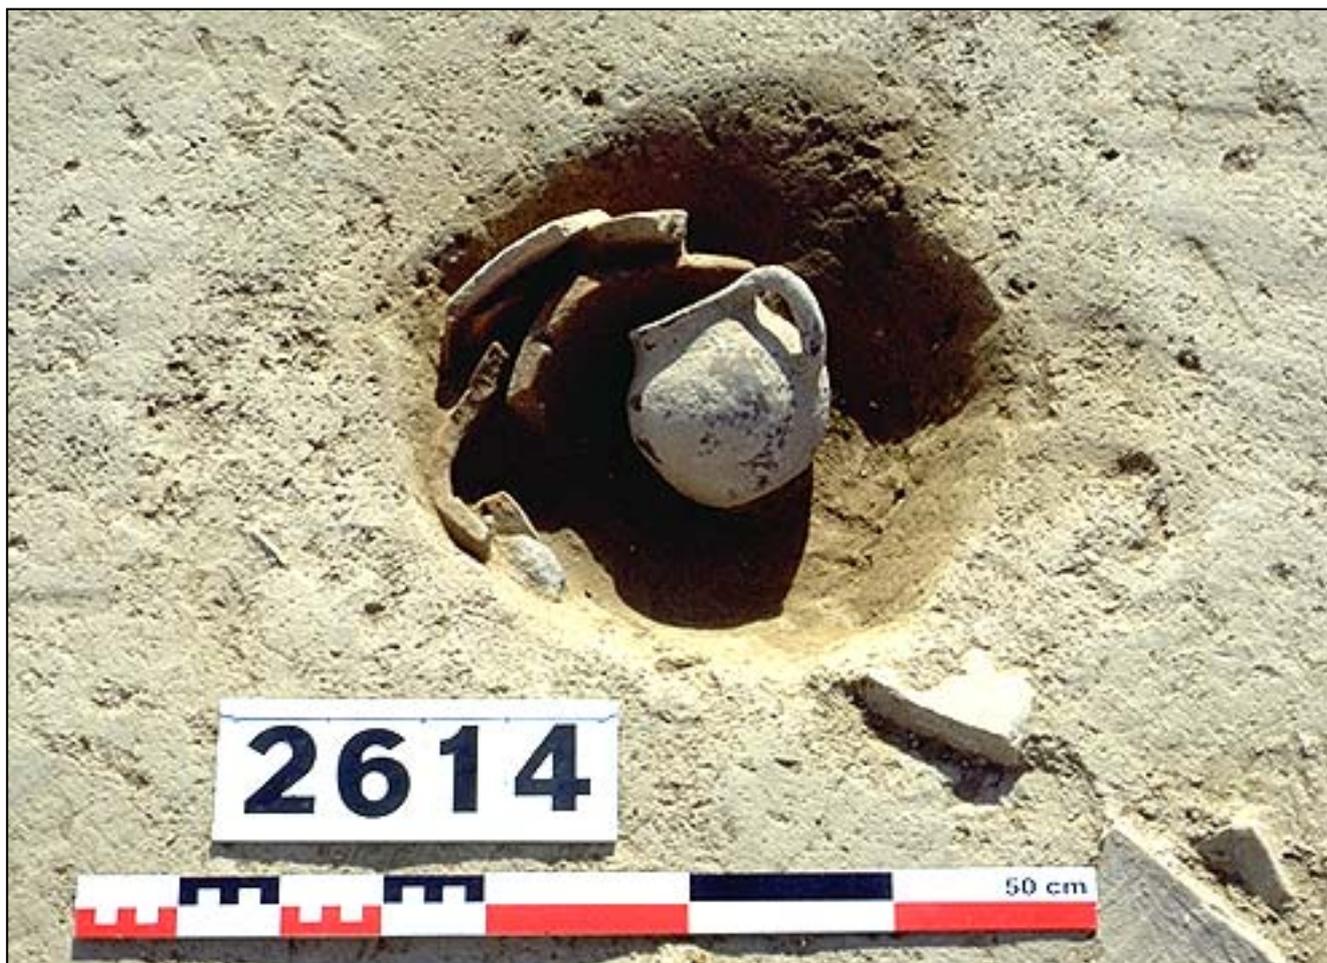
• Fig. 34 : Demi-urne en céramique non tournée déposée en fosse dans la fondation du sol 35175 dernier quart du II^e siècle av. n. è.), prise de l'est.

La phase d'occupation la plus ancienne observée au cours de la campagne de fouille de 1997 est matérialisée par un sol d'habitation en terre battue [35175], présentant un léger pendage vers l'est (fig.3). Ce sol est très propre, identifiable seulement par sa structure compacte, par une couleur ocre clair, par quelques rares tessons posés à plat, de répartition diffuse sur toute la surface, et par deux lests de filet en plomb situés devant l'ouverture de la porte PR35014. On note l'absence de foyer ou de traces caractéristiques de la pratique du feu ainsi que celle de tout autre aménagement domestique. Deux structures négatives ont néanmoins été creusées à partir de ce niveau, dans la partie est du secteur, à proximité du mur MR35086 : il s'agit d'une part d'un trou de poteau ou de piquet [PO35180] dont le calage est constitué par cinq tessons d'amphore italique disposés en oblique autour d'un creusement circulaire, de 15 cm de diamètre et d'une profondeur de 10 cm ; et d'autre part d'une petite fosse [FS35174] de forme sub-circulaire de 33 à 35 cm de diamètre et d'une profondeur de 18 cm. Elle contenait une demi urne à une anse en céramique non tournée, résultant probablement d'un dépôt volontaire, et des tessons d'amphore disposés verticalement le long de la paroi ouest du creusement (fig. 34).

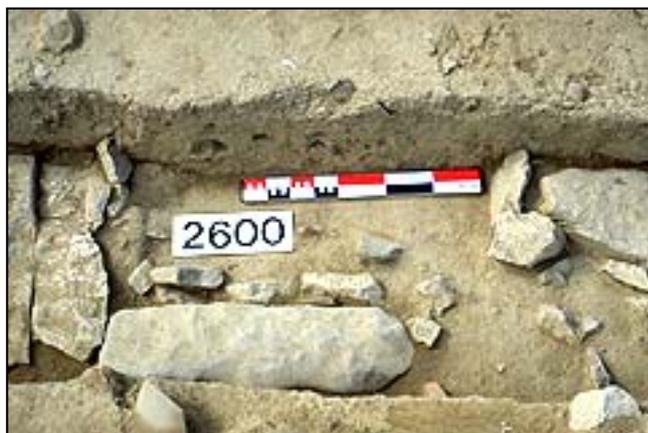
• Fig. 35 : Pierre de seuil 35124, correspondant à l'ouverture ancienne de la porte PR35118 dans la façade sud du secteur 3, prise du nord

La façade sud est constituée par deux murs : MR35025 et MR35071, entre lesquels est ouverte la porte PR35118. L'élévation de mur 35025 est constituée à l'ouest de blocs de calcaire dur équarris, liés à la terre, disposés en boutisse et panneresse, le plus souvent en un seul parement. Cette élévation a été épierrée à son extrémité est. Sous le creusement de la tranchée d'épierrement [comblement 35050 ; creusement : 35053] apparaît la base de l'élévation [35085], sans rupture dans la construction avec la partie supérieure [35025] L'élévation du mur MR35071 a été spoliée dans son intégralité, également jusqu'à sa base [35126]. Celle-ci est de facture identique à 35085.

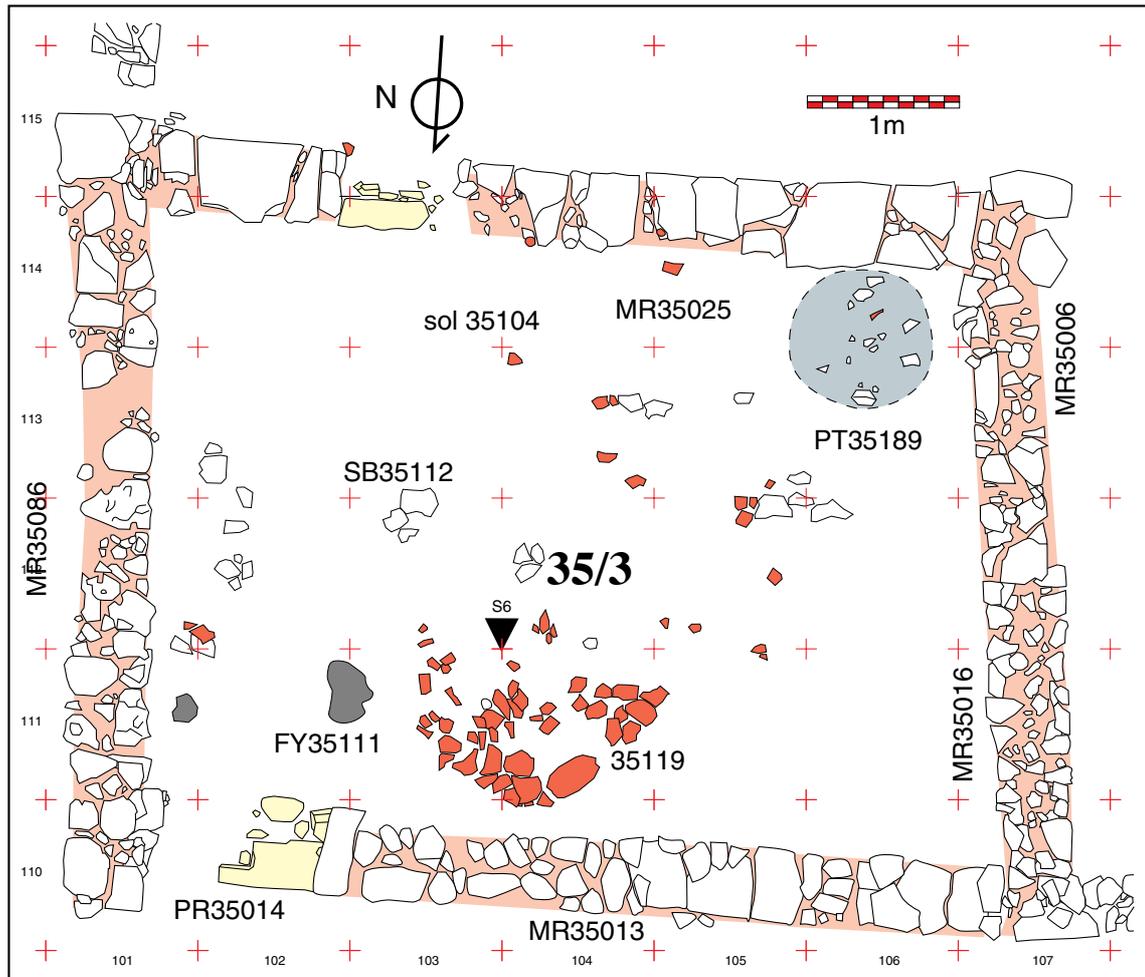
• Fig. 36 : Plan du sol 35104, dans la pièce 3 de la zone 35 (premier quart du Ier siècle av. n. è.).

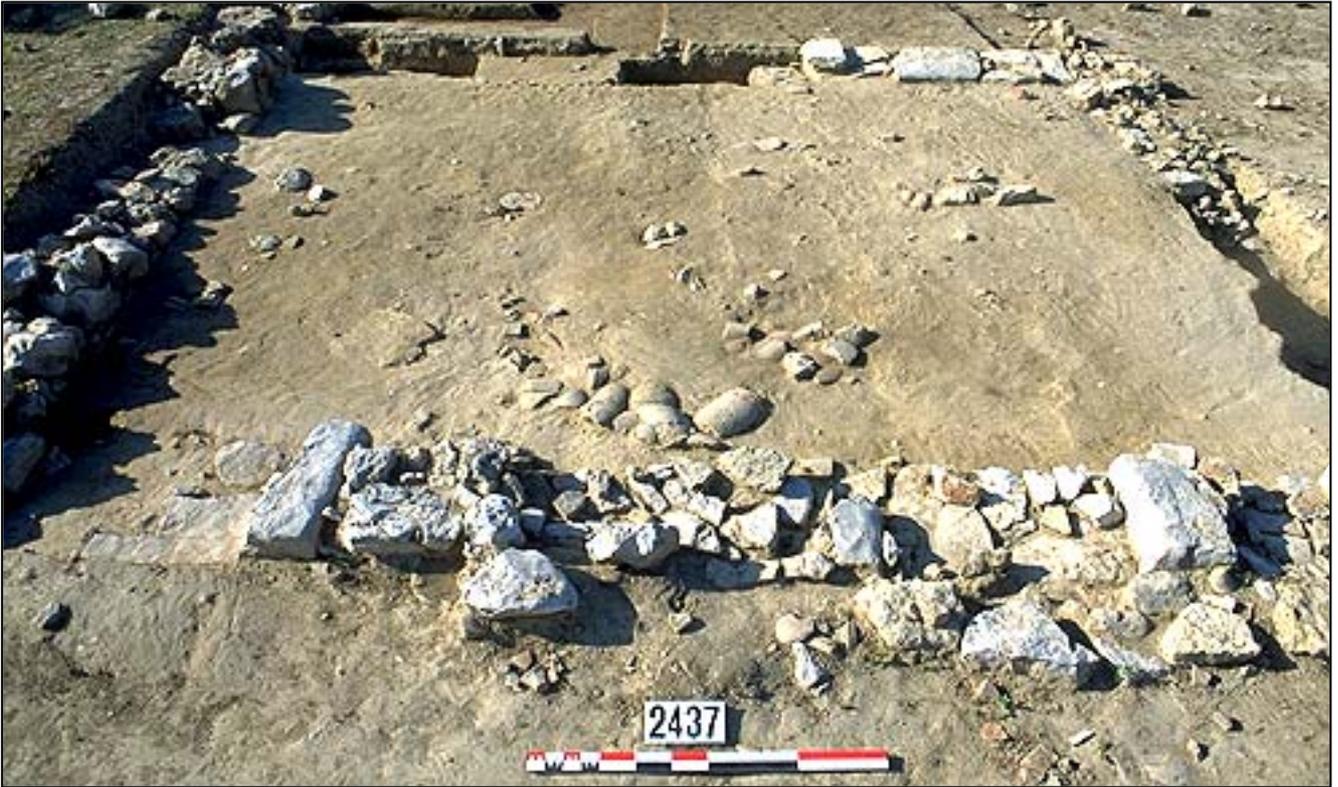
• Fig. 37 : Vue générale du sol 35104, dans la pièce 3 de la zone 35 (premier quart du Ier siècle av. n. è.), prise du nord.

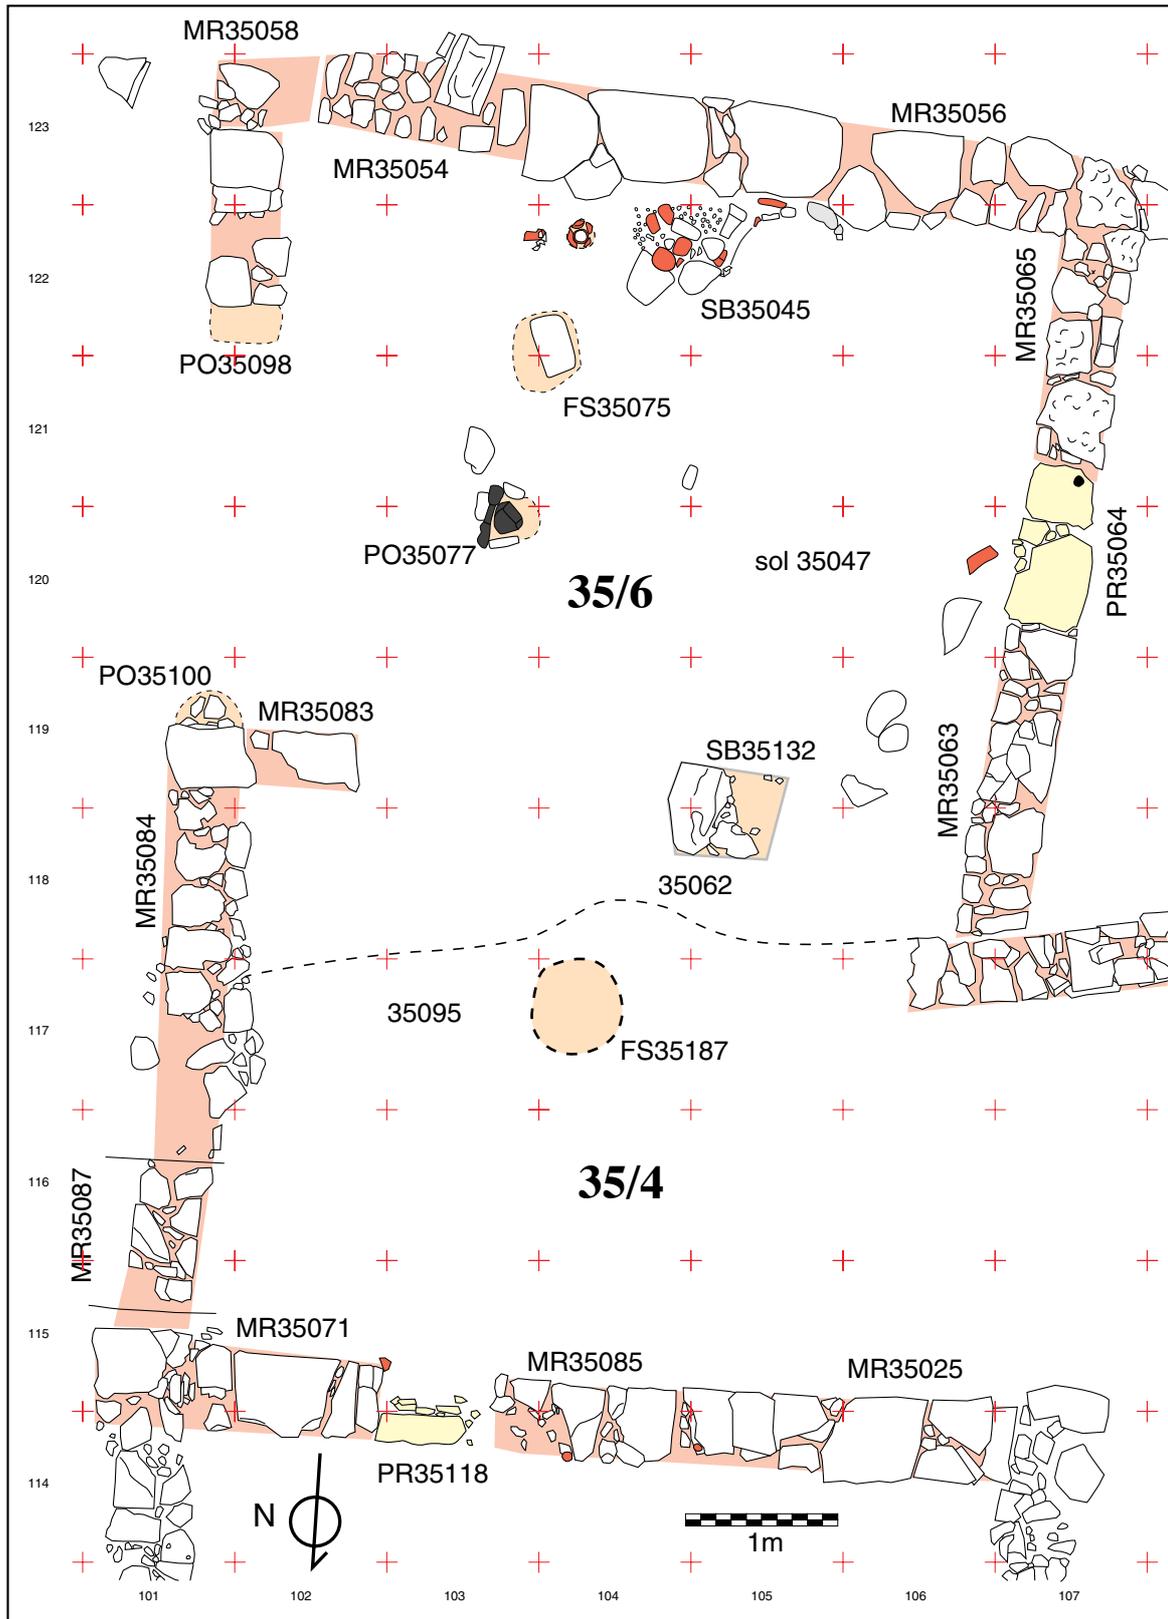
• Fig. 38 : Plan des secteurs 4 et 6 de la zone 35.

Un unique niveau de sol [35047], datant de la première moitié du Ier siècle av. n. è, a été mis au jour dans ce secteur (fig. 38 et 40). Cette surface, de nature limono-sableuse et de couleur claire, n'a livré que peu d'indices d'utilisation : traces de cendres et de charbons de bois concentrés dans la partie sud-est, fond de cruche écrasé le long du mur sud [35105], rares tessons épars posés à plat, enfin implantation d'une fosse à dolium [FS35075] contenant une pierre plate de calcaire dur, de forme rectangulaire (25x37 cm), installée dans un creusement sub-circulaire de

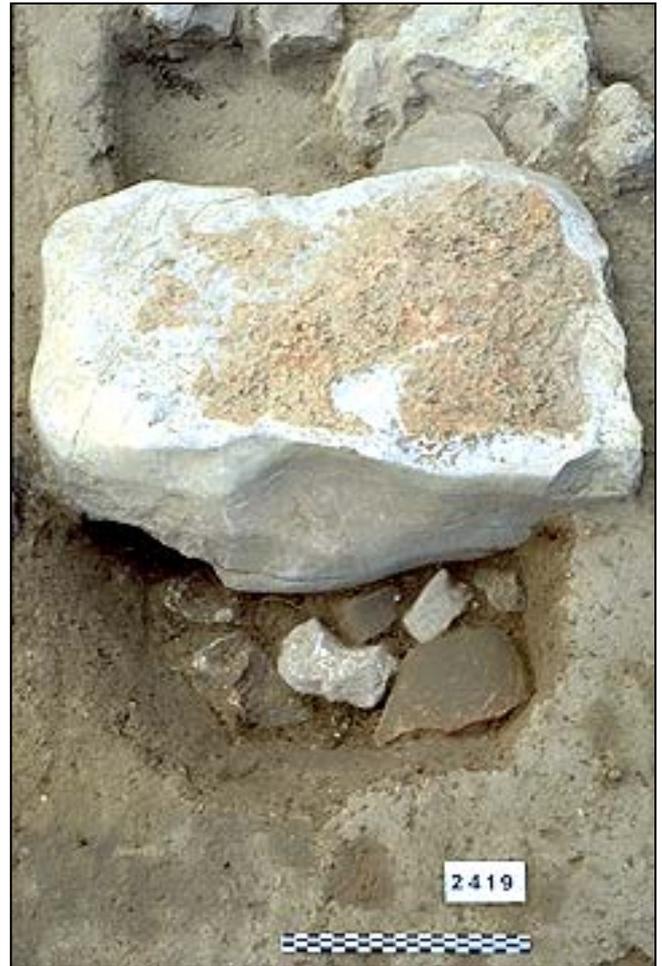
• Fig. 42 : Zone 35, secteur 6: Trou de poteau PO35100, situé à l'extrémité sud du mur MR35084.

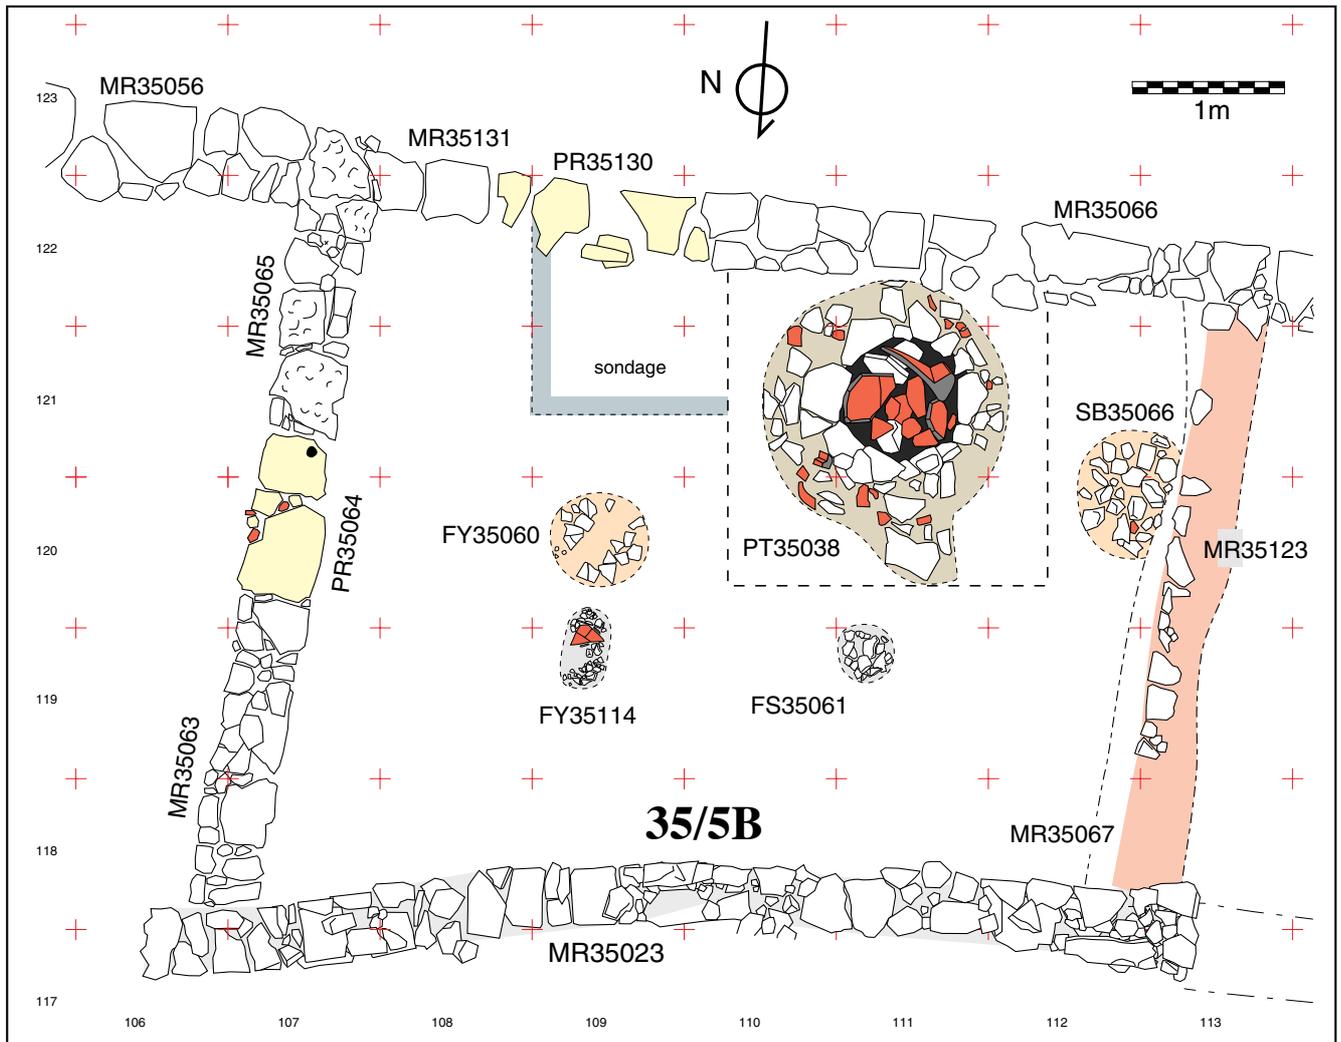
• Fig. 43 : Plan de la salle 5B de l'îlot 35 faisant apparaître les principales structures dégagées.

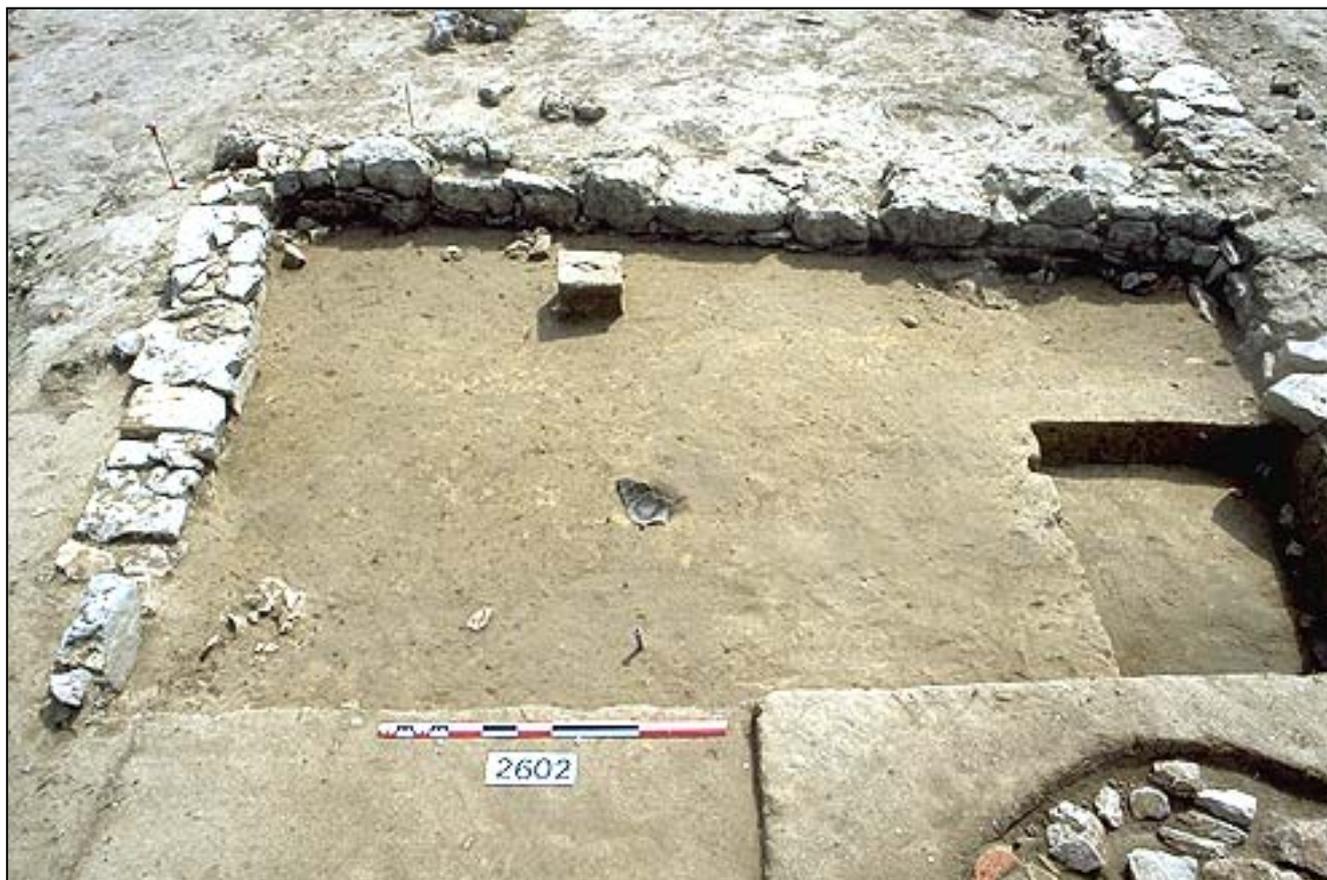
• Fig. 44 : Ilot 35, salle 5B; sol 35137 en cours de fouille; à droite, sondage en profondeur (Us 35127-35133). Vue prise de l'ouest.

Immédiatement après le remblaiement évoqué ci-dessus, est installé un sol de terre battue dont la surface est constituée par le sommet du remblai lui-même (fig. 44). Ce sol est nettement lié à l'architecture récente dessinant la pièce, qui ouvrait à cette époque à la fois vers l'extérieur (au sud) et sur le vestibule 6 (à l'est). L'occupation est matérialisée par deux gros fragments de vases écrasés à plat (urne non tournée au centre de la pièce et olpé à pâte claire contre le mur nord). En outre, le long du mur ouest [MR35123], un radier de pierres de forme circulaire [SB35181] posé sur le sol peut être interprété comme un calage de gros vase, du type dolium. Ces minces indices ne permettent guère d'attribuer pour cette période une fonction précise à cette salle : la rareté des traces, notamment culinaires, excluent en tout cas qu'il s'agisse d'une habitation à part entière. On y verrait plutôt une pièce de séjour ou de réserve liée à d'autres espaces de la zone 35, avec lesquels elle communique par la porte ouvrant à l'est.

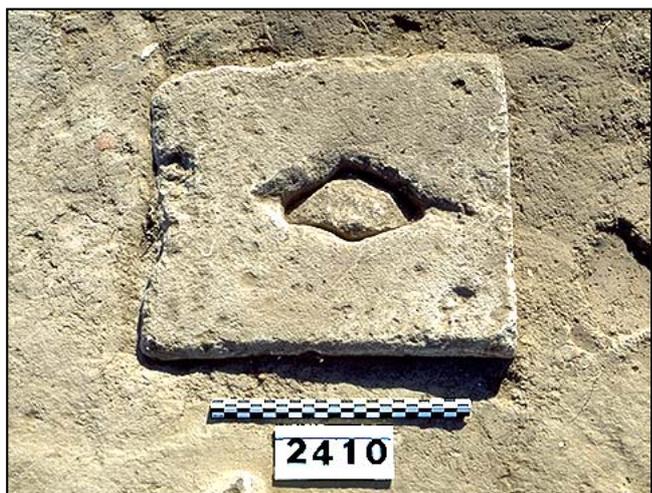
• Fig. 46 : Pierre taillée portant un motif gravé trouvé sur le sol 35059 de la salle 5B de l'îlot 35 (vers 50 av. n. è.).

sons d'amphores a dû jouer le rôle de calage pour un vase de petite dimension. Enfin, dans la partie est de la salle, une petite dalle de pierre tendre carrée, soigneusement taillée, est prise dans le sol. Sa face supérieure porte une gravure profonde dessinant un trapèze (fig. 46). La fonction de bloc est énigmatique.

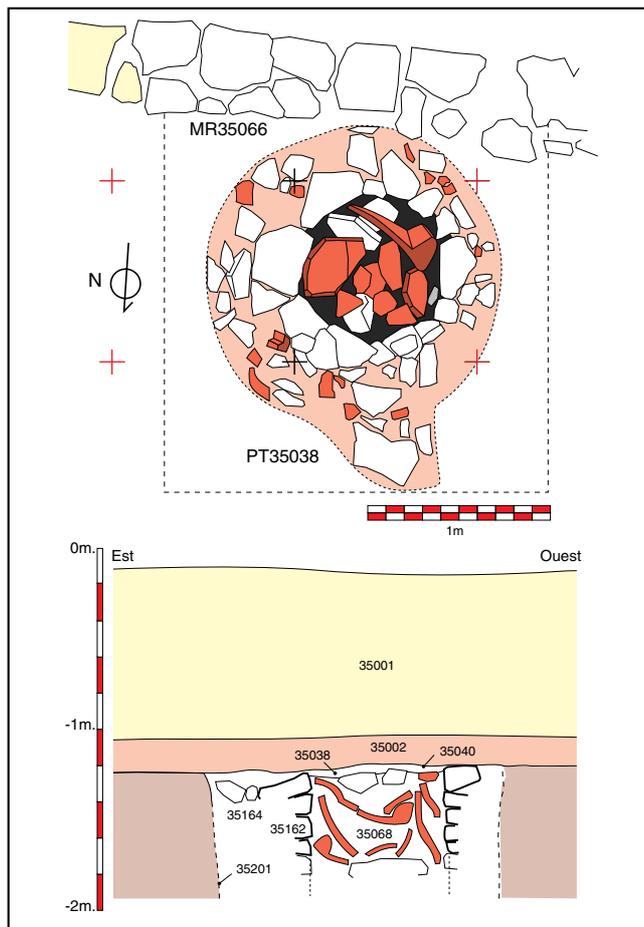
• Fig. 47 : Plan et stratigraphie du puits PT35038 repéré dans la salle 2B de l'îlot 35 (époque augustéenne).

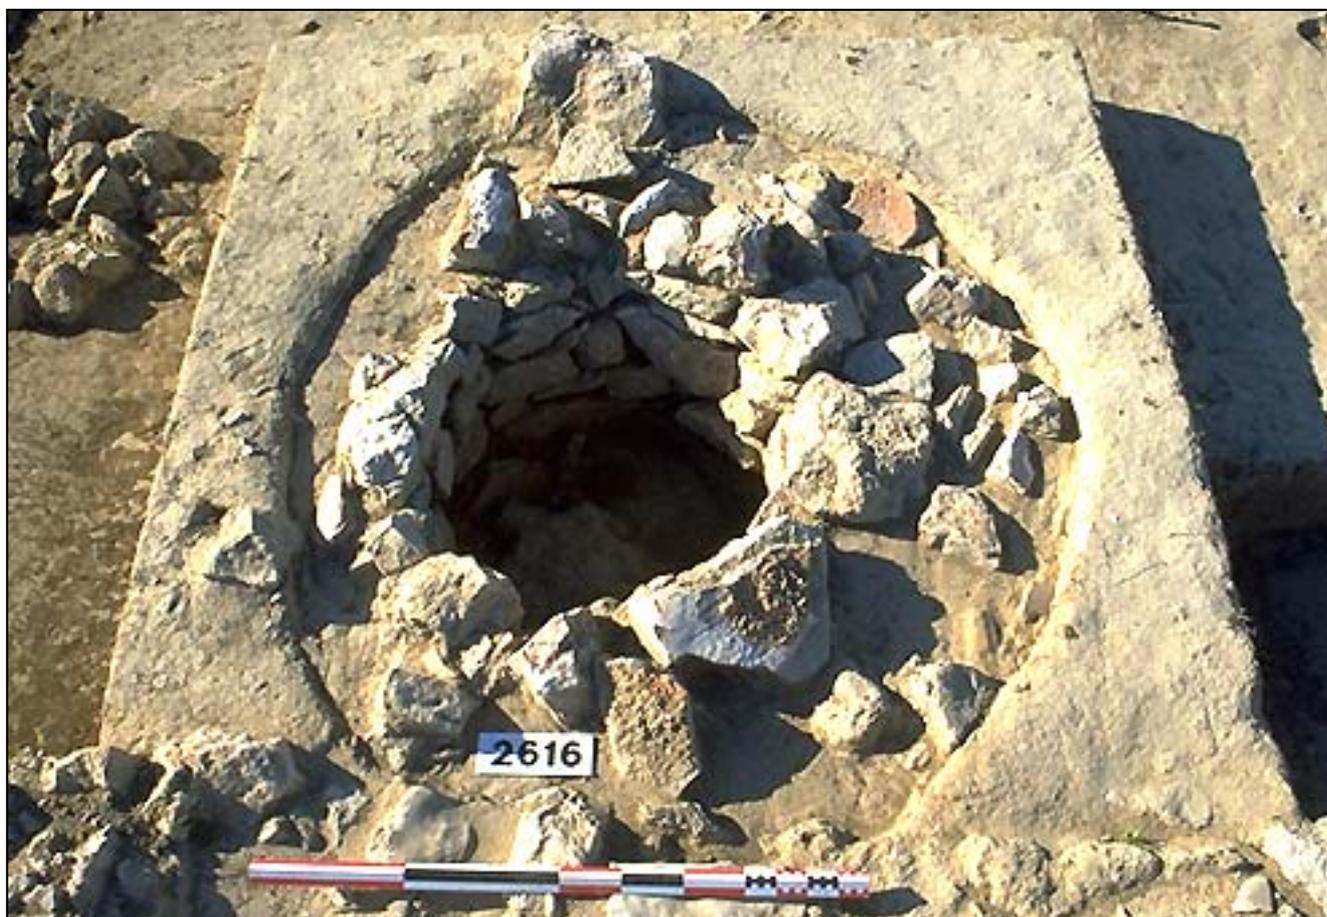
• Fig. 48 : Le puits PT35038 de la salle 2B de l'îlot 35 vu du sud.

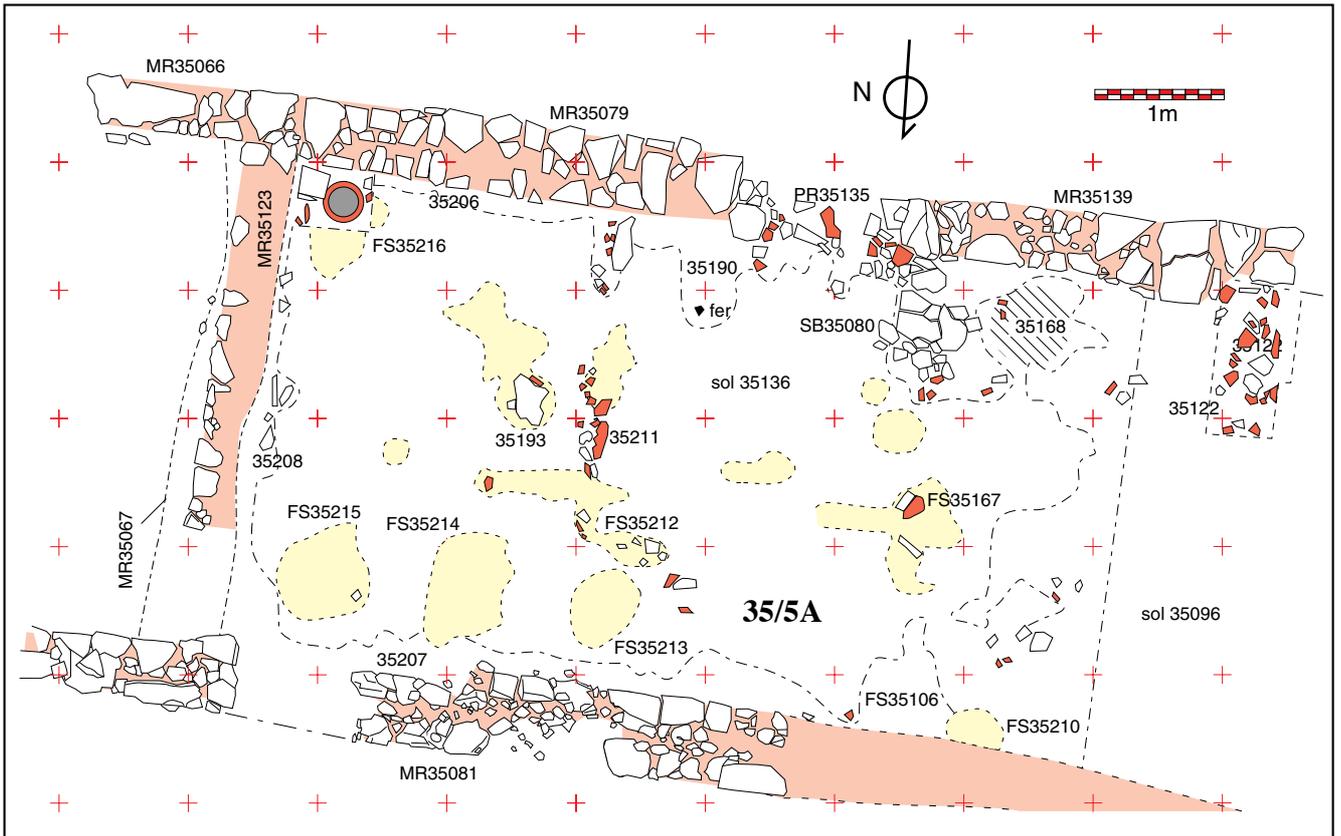
• Fig. 50 : Plan du sol 35136 de la pièce 5A de l'îlot 35.

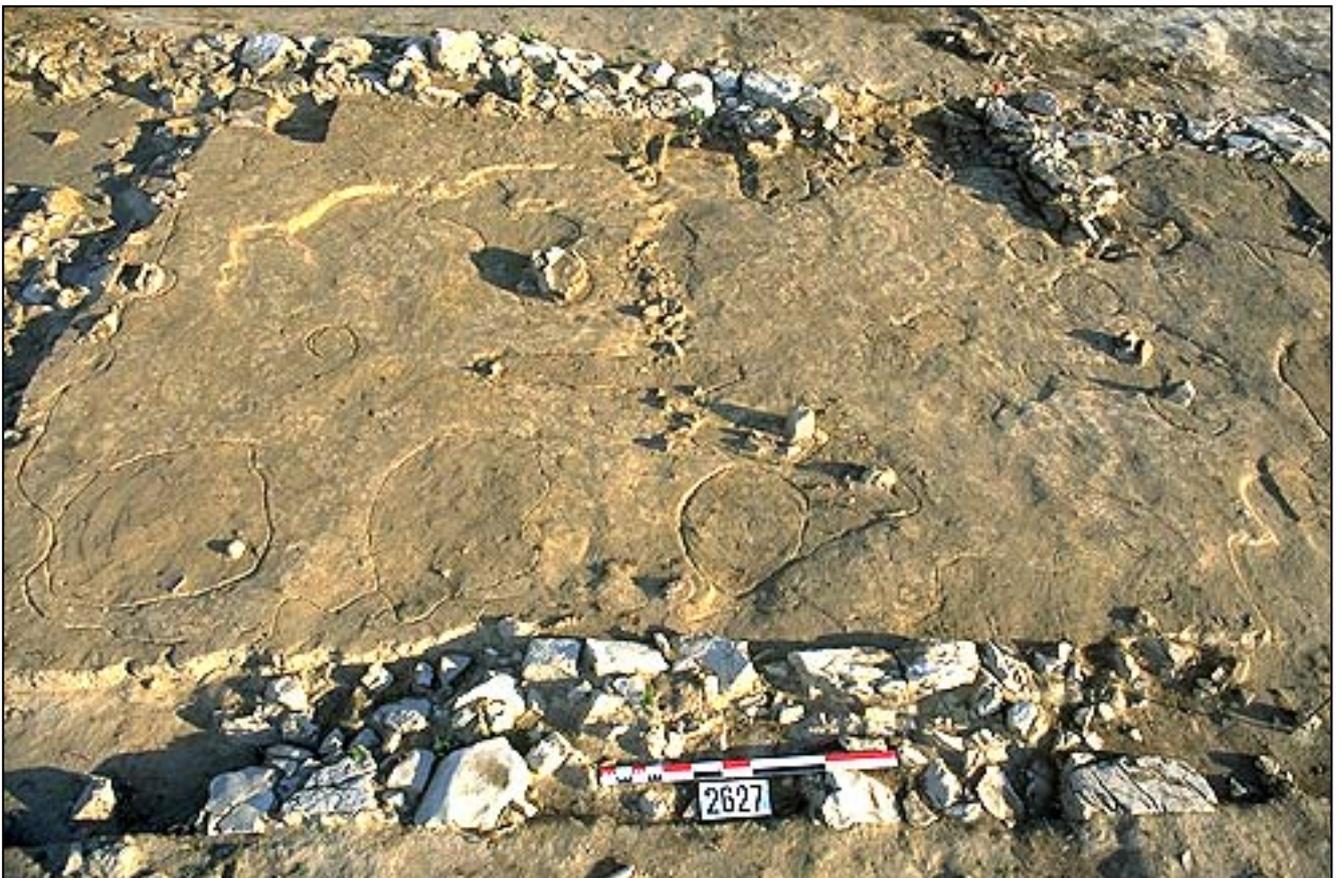
• Fig. 51 : Zone 35, secteur 5A; vue de la surface 35136 à la fin de la fouille, prise du sud, faisant apparaître les différentes structures entamant le sol de limon jaune.

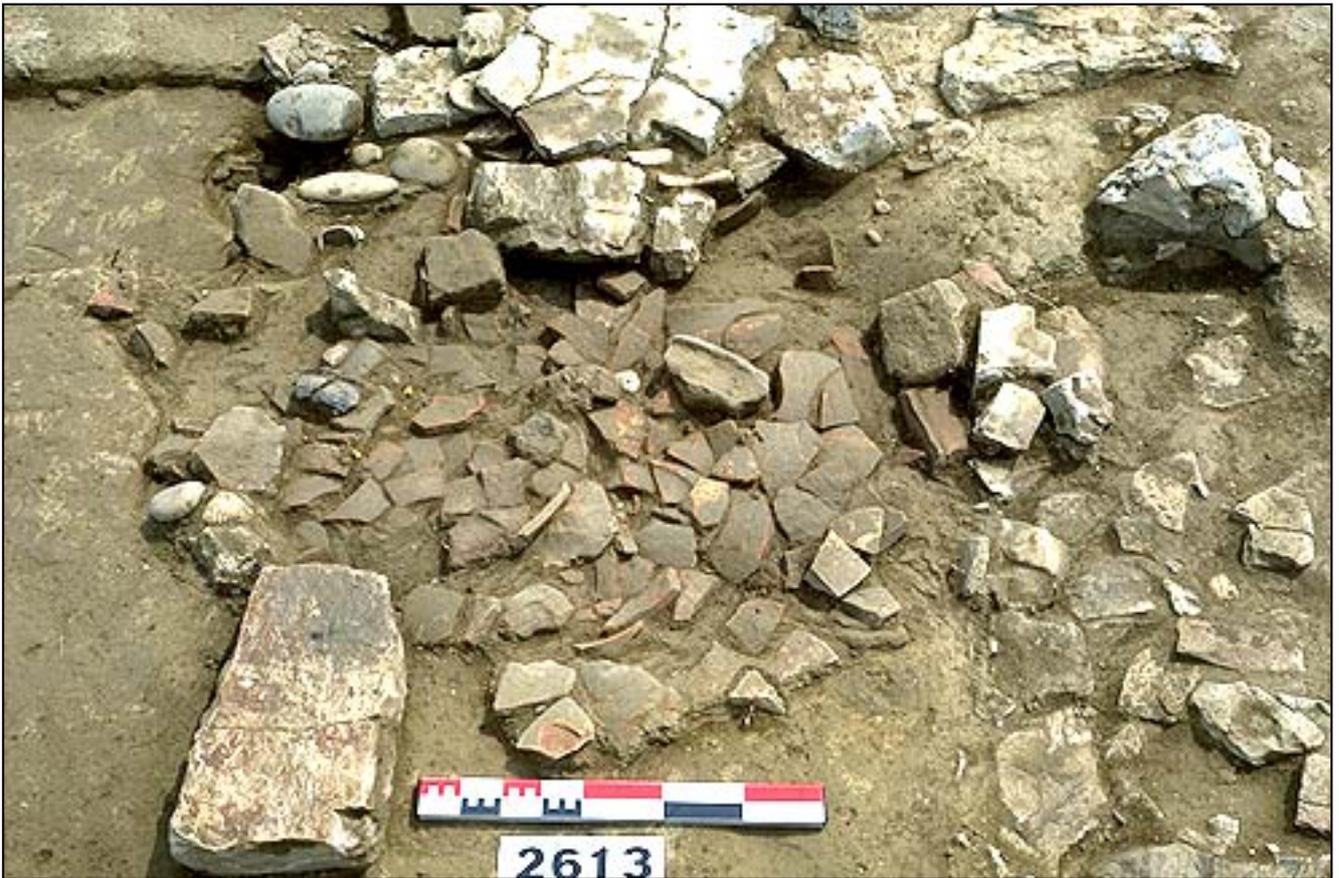
• Fig. 52 : I Lot 35, secteur 5A; radier de tessons 35168, servant probablement de calage de dolium, et structure bâtie SB35080 (au fond), vus de l'ouest.
