Recherches sur les phases récentes de l'habitat protohistorique de Lattes

par Michel Py,
Michael Dietler
et Stéphanie Raux

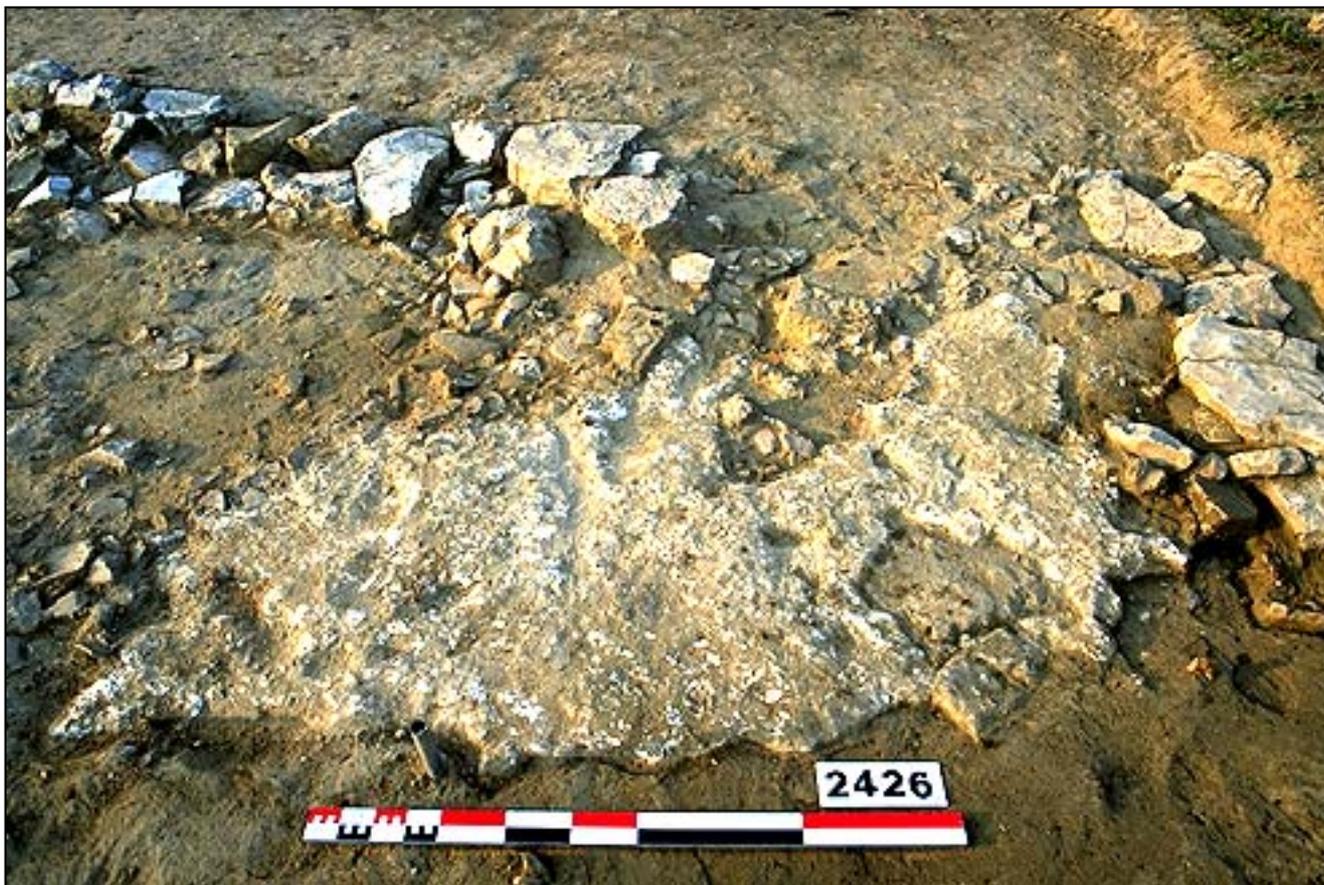
• Fig. 55 : Détail du dépôt de chaux 350109 étalé sur le sol 35096 de la salle 5A de l'îlot 35.

Après abandon, le sol 35096 est recouvert en partie (surtout dans la partie sud de la pièce) par une couche d'épandage [35109] composée de grandes plaques de mortier de chaux (fig. 55) et d'amas de tessons

mélangés avec une terre de limon brun clair (figure 53). Les plaques de chaux sont d'épaisseur variable (entre 1 et 4 cm). Leur surface supérieure est très irrégulière et elles englobent certains tessons de vase. Il s'agit probablement de restes d'un gâchage effectué sur place lors d'une réfection de la pièce (l'absence de sable dans la chaux pourrait indiquer la préparation d'enduits du type badigeon). Les amas de tessons contiennent quelques pièces reconstituables qui indiquent un bris rapide. La datation fournie par la céramique, mais aussi par plusieurs monnaies, se situe dans le dernier quart du Ier s. av. n. è.

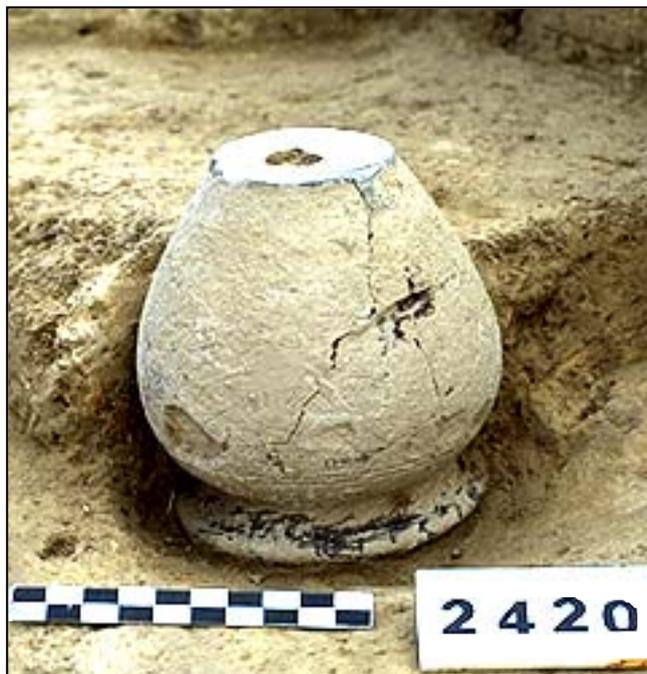
• Fig. 56 : Dépôt constitué d'un vase retourné au fond volontairement percé (zone 35, secteur 5A, fosse FS35106).

Les sédiments postérieurs à cette couche de destruction ont été pour la plupart remaniés par la charrue. Seules quelques fosses enfoncées dans le sol illustrent le début de l'époque romaine. La fosse FS35106 se situe dans la partie nord-ouest de la pièce : elle contenait une petite urne en position renversée (fig. 56) dont le fond comporte un trou intentionnel. Bien que son remplissage n'ait donné aucun indice, il semble qu'on ait affaire à un dépôt volontaire de type votif. La fosse FS35167 et les probables fosses 35193 et 35190 (cette dernière contenant une grande tige de fer en position verticale) n'ont pas été fouillées en profondeur. Enfin, un alignement de tessons et de petites pierres de direction nord-sud [35211], repéré dans le sol 35136 au milieu de la pièce, appartient peut-être aussi à une occupation tardive. Il pourrait s'agir, sous réserve de vérification ultérieure, de la tranchée d'implantation d'une cloison.

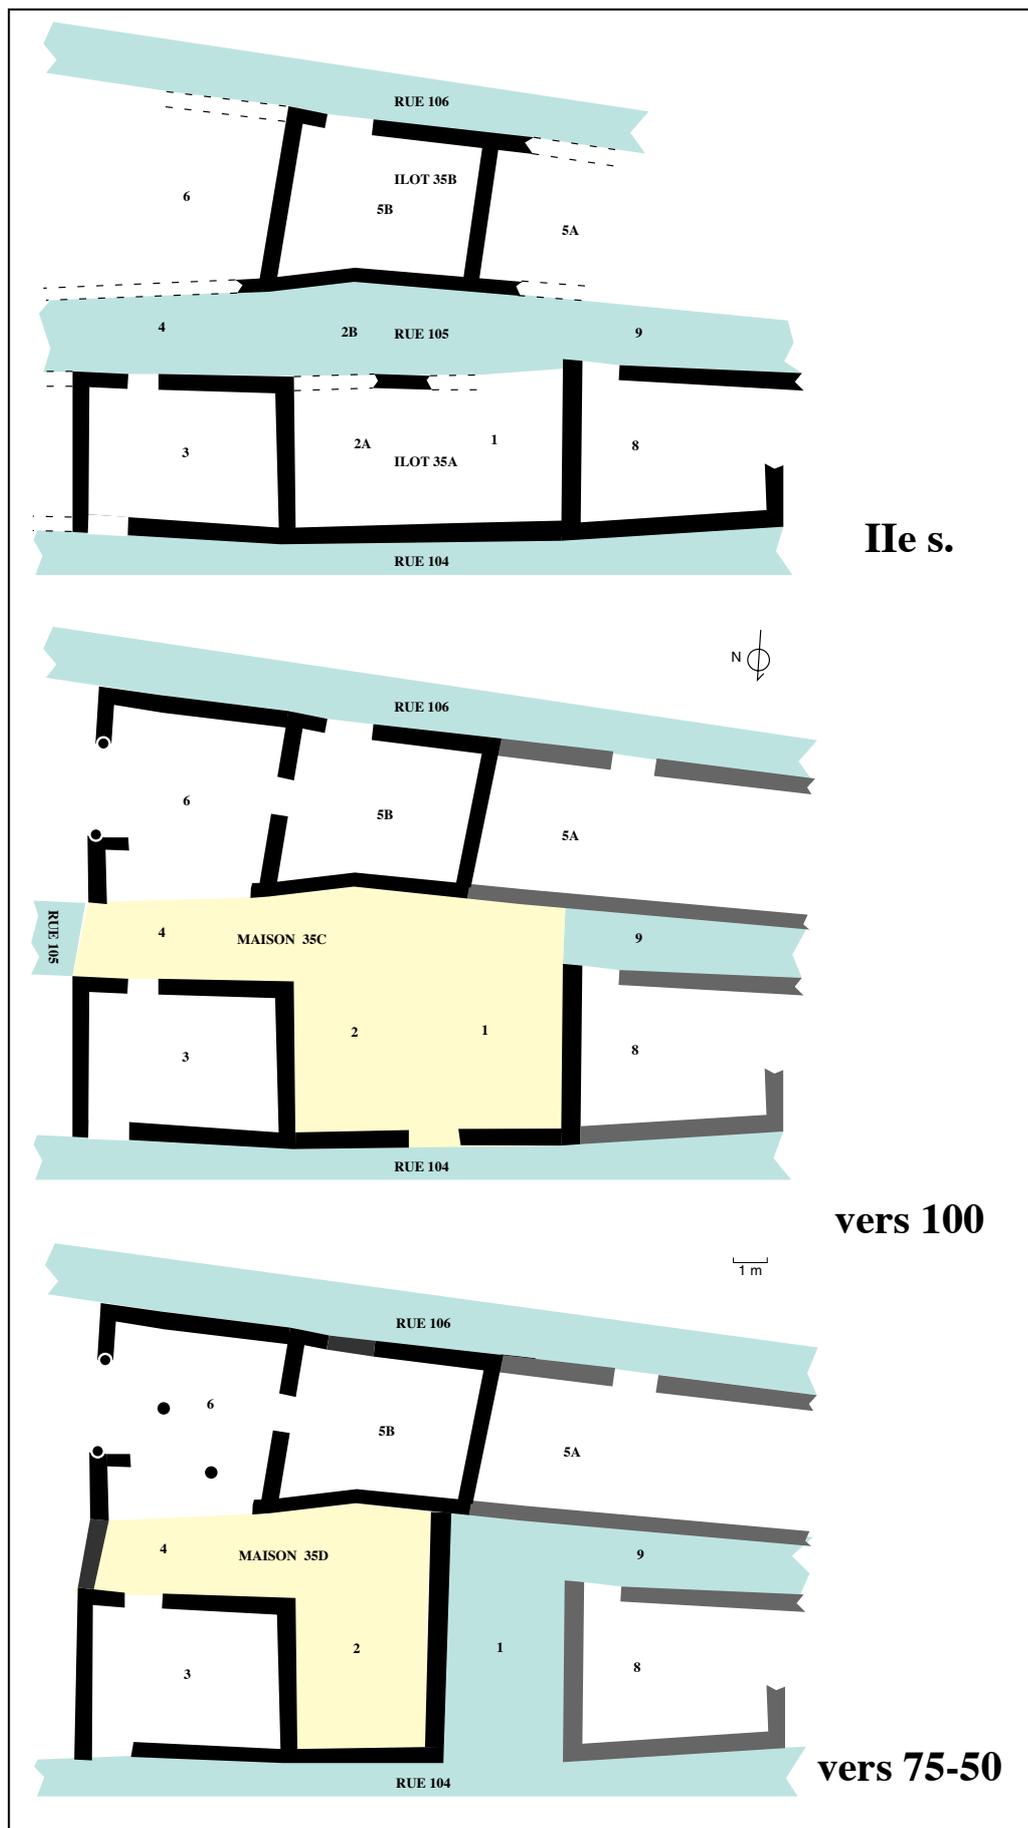
• Fig. 57 : Schéma d'évolution de l'îlot 35 entre le IIe s. et le milieu du Ier s. av. n. è.

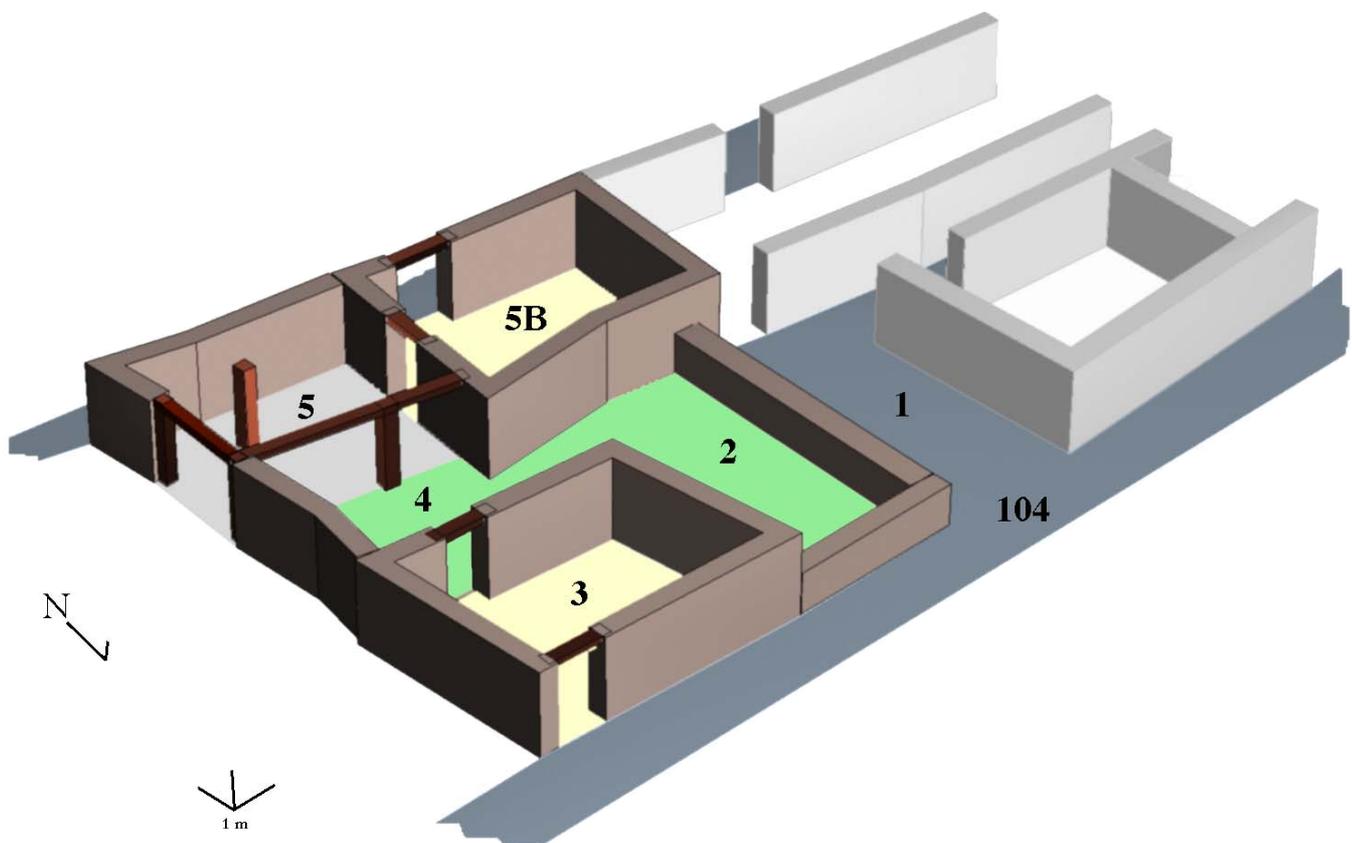
• Fig. 58 : Proposition de restitution de la maison 35D (vers 75/50 av. n. è.).

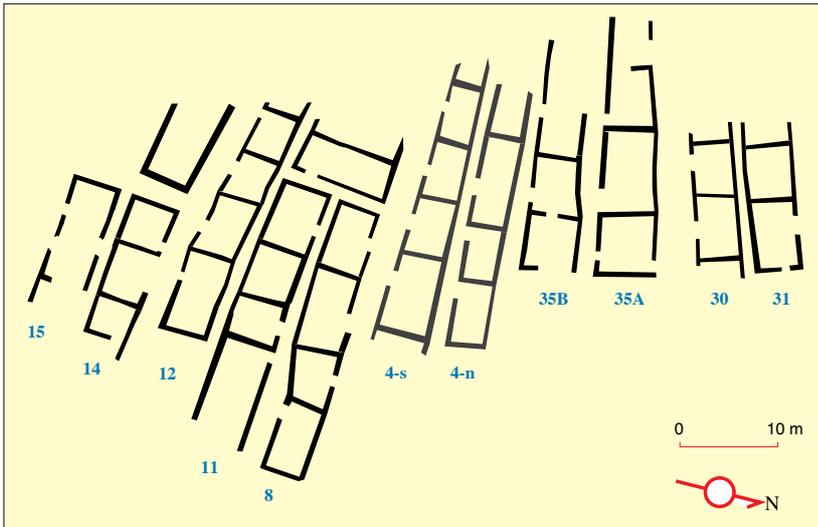
• Fig. 59 : Plan de la partie centrale du quartier Saint-Sauveur au milieu du IIe s. av. n. è. faisant apparaître l'uniformité du plan des îlots dans ce secteur.

D'autres observations portent sur le plan d'urbanisme. Deux indications peuvent être tirées dans ce domaine des fouilles des zones en cause. La première concerne les phases anciennes, du II^e s. ou antérieures, où, nous l'avons vu, on ne rencontre ici que des îlots filiformes, faits d'une seule rangée de salles aboutées par leur petit côté (îlots 30, 31, 35A, 35B). La prospection électro-magnétique fait apparaître sous l'épandage romain deux îlots de

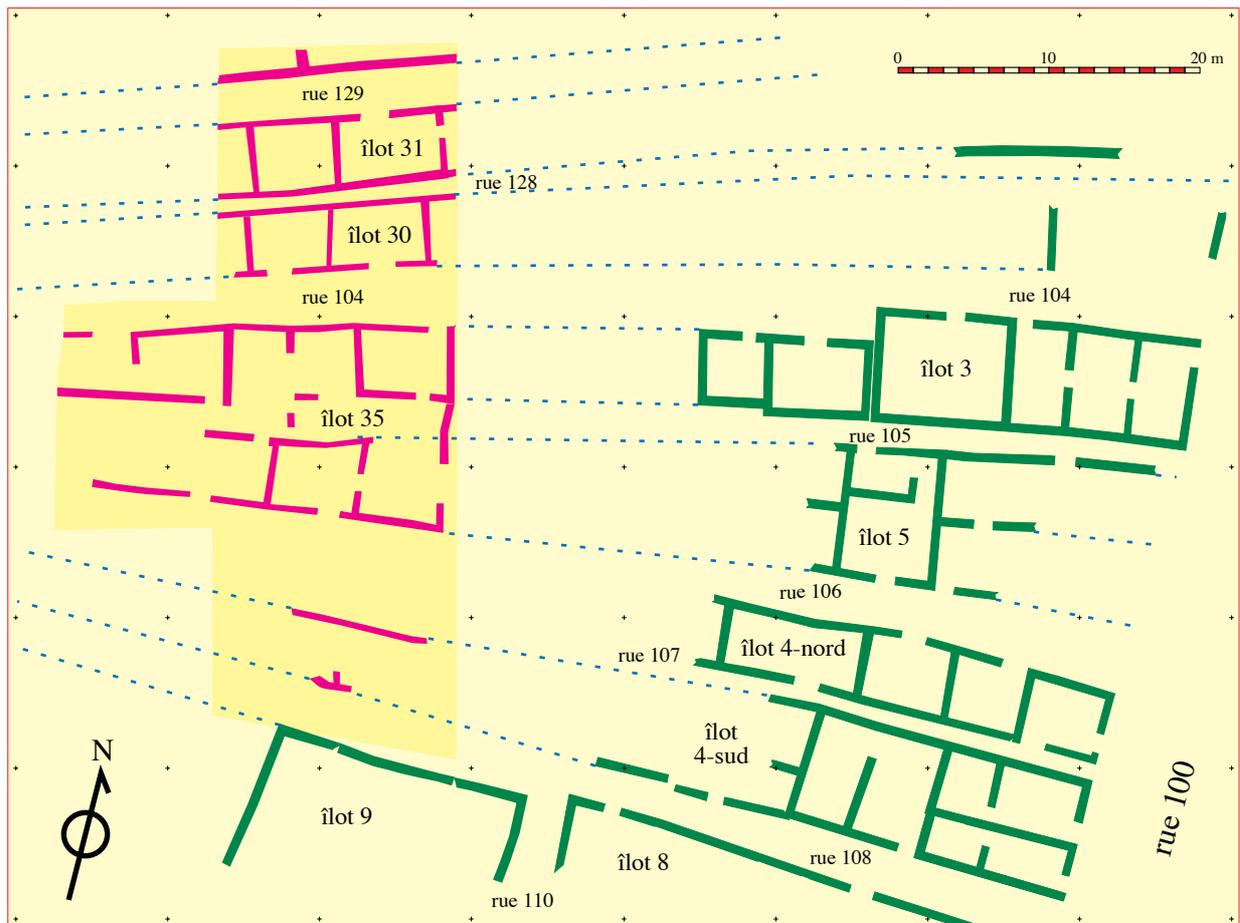
• Fig. 60 : Convergence des axes d'urbanisme vers l'ouest dans la partie centrale du quartier Saint-Sauveur.

La deuxième remarque concerne l'orientation de ce découpage. Si l'on replace les données des zones 30-35 dans un schéma plus large, on confirme l'importance de la convergence des axes urbains vers le centre de la cité, déjà mis en évidence au contact de la rue 100. Cette convergence est relativement forte (de l'ordre de 27,5° entre les façades nord de l'îlot 14 et de l'îlot 31), et a obligé, pour éviter de supprimer un îlot, à rétrécir tous les quartiers doubles avoisinant la rue 100 à une seule rangée de pièces (fig. 60). La raison d'un tel resserrement reste conjecturale : quelle contrainte a-t-elle pu influencer de la sorte sur une trame mise en œuvre (en principe) en terrain plat et dégagé ? Faut-il au contraire penser qu'une attirance particulière vers un pôle majeur de l'agglomération a pu ainsi modeler le plan ? Autant de questions auxquelles le développement à venir du programme extensif sur l'habitat récent de Lattes tentera de répondre, en progressant notamment vers l'ouest et vers le sud.
