# Recherches sur l'habitat ancien de Lattes

## L'îlot 1 à la charnière des Ve et IVe siècles avant notre ère

par Stéphanie Raux et Jean-Claude Roux

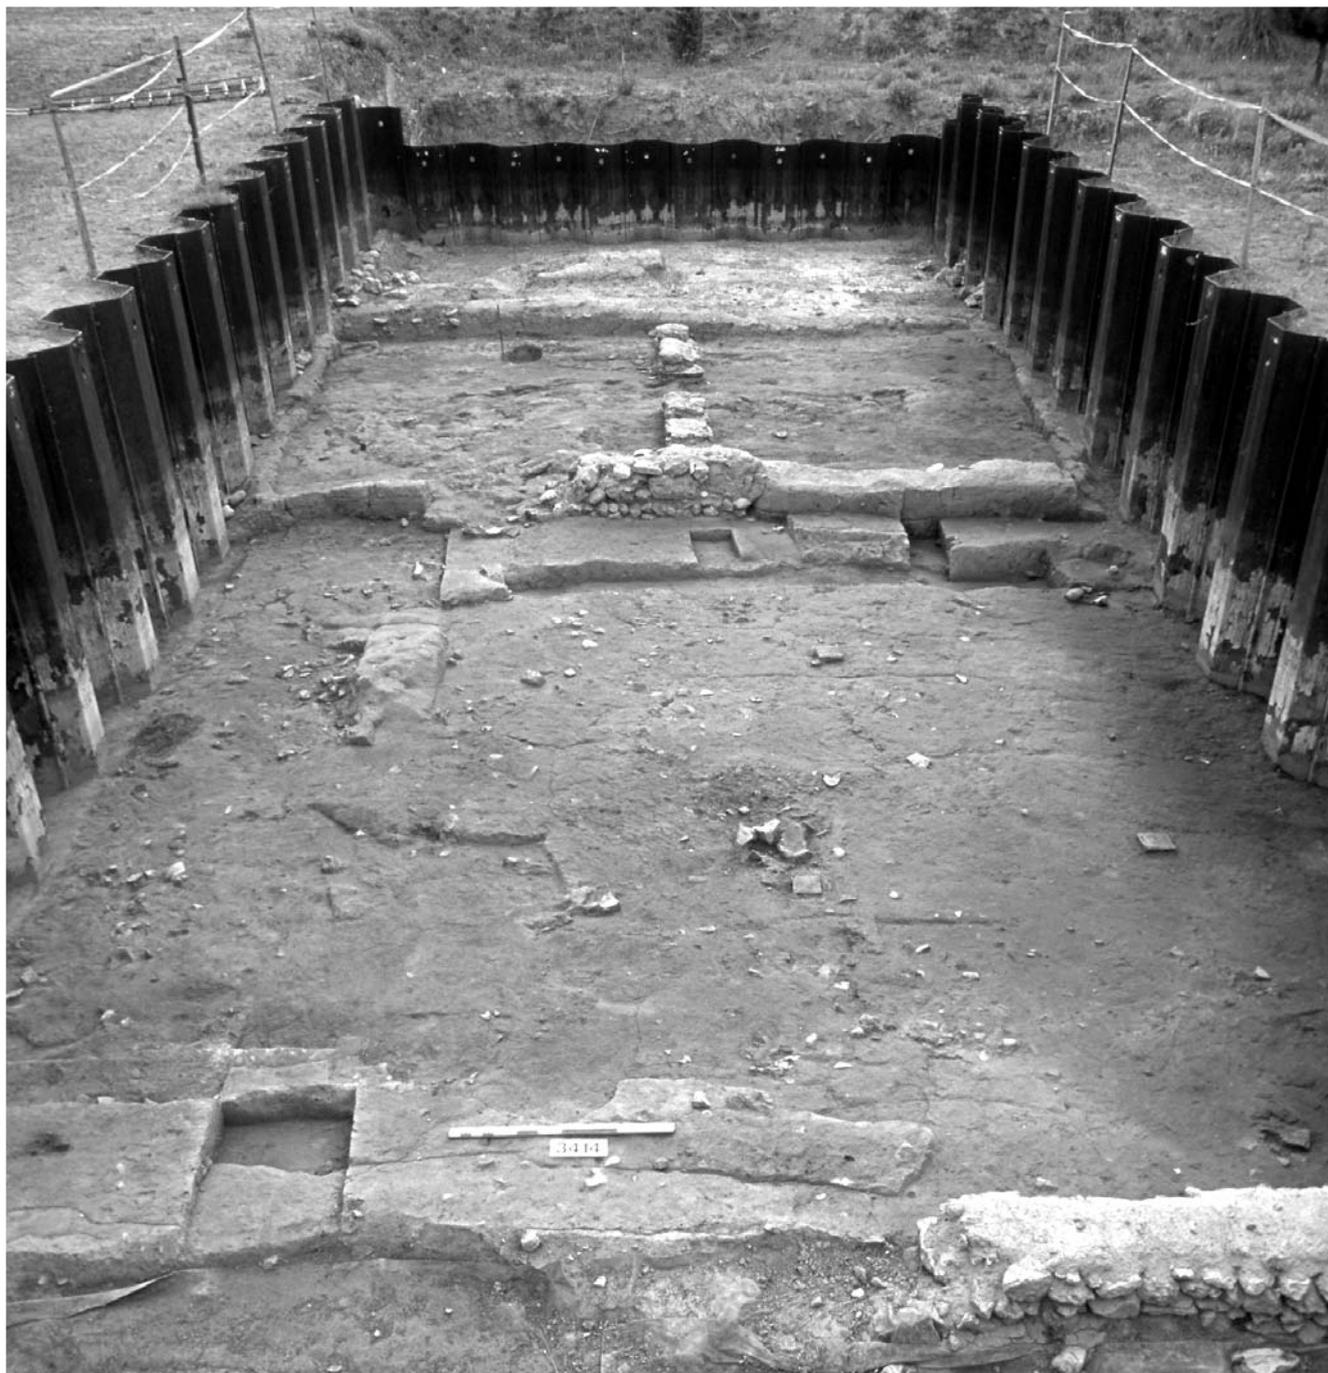
Fig. 2 : Vue générale de la zone 1 en fin de fouille 2000 (vue de l'ouest, cliché J.-Cl. Roux).

L'étude des périodes anciennes de cette zone a débuté durant le programme triannuel précédent (1995-1997). Les recherches ont permis d'analyser, aux abords du rempart, deux îlots d'habitation aux infrastructures bien conservées (îlots 1C et 1D), séparés par une ruelle parallèle à la courtine (ruelle 132) et datés du premier quart du IVe s. av. n. è. Ces travaux sur les îlots 1C et 1D ainsi que l'évolution de l'habitat du IVe siècle dans la zone 1 (îlot 1B) ont été publiés en 1999 (J.-Cl. Roux, Histoire et évolution de l'habitat dans la zone 1 de Lattes, les îlots 1B, 1C et 1D du IVe s. av. n. è., *Lattara*, 12, 1999, 11-128). Le présent programme triannuel a été consacré à la fouille des niveaux de la fin Ve siècle, particulièrement riches en données sur l'habitat dans cette zone. Les travaux ont porté sur des structures antérieures aux îlots 1C et 1D s'étendant entre le dernier quart du Ve siècle et les environs de 400 (fig. 2).

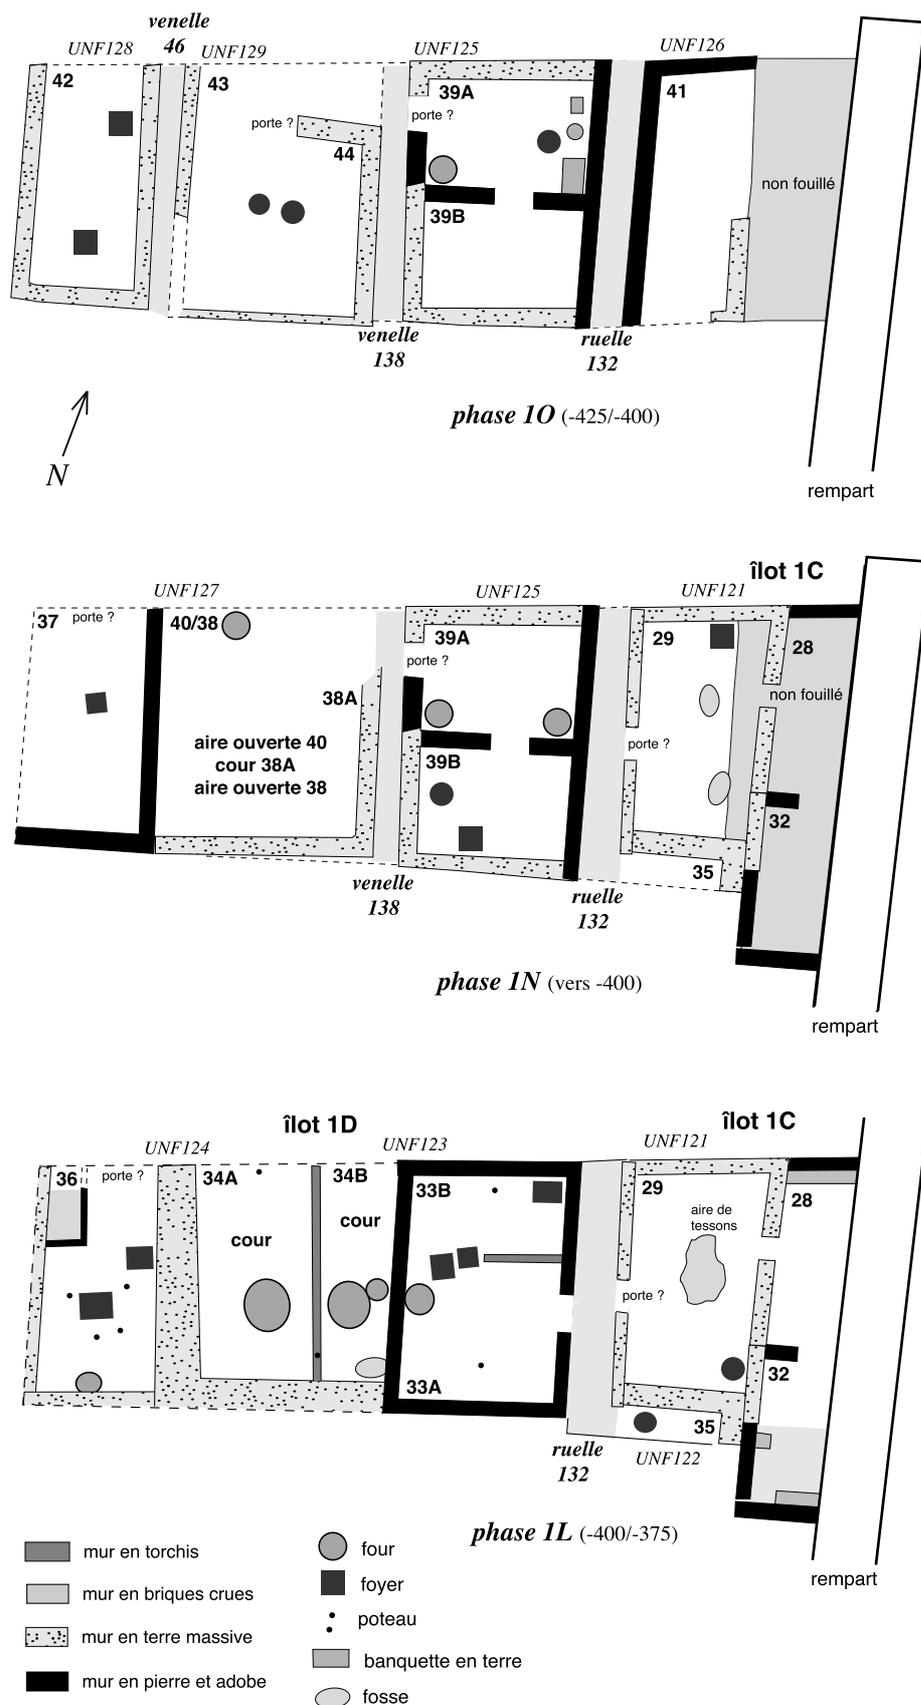
Fig. 3 : Plans synthétiques de l'évolution de l'habitat dans la zone 1 durant les phases 10 à 1L.

L'analyse de la stratigraphie explorée a conduit à la distinction de deux grandes phases chronologiques numérotées dans l'ordre du temps 1N et 1O. Ces phases font suite à celles définies lors de l'étude des îlots du IVe s. (Roux, 1999, 12, fig. 6 et 7). L'habitat n'évoluant pas toujours d'un même rythme d'un secteur à l'autre, des sous-phases ont été individualisées à l'intérieur de la phase 1N (fig. 3).

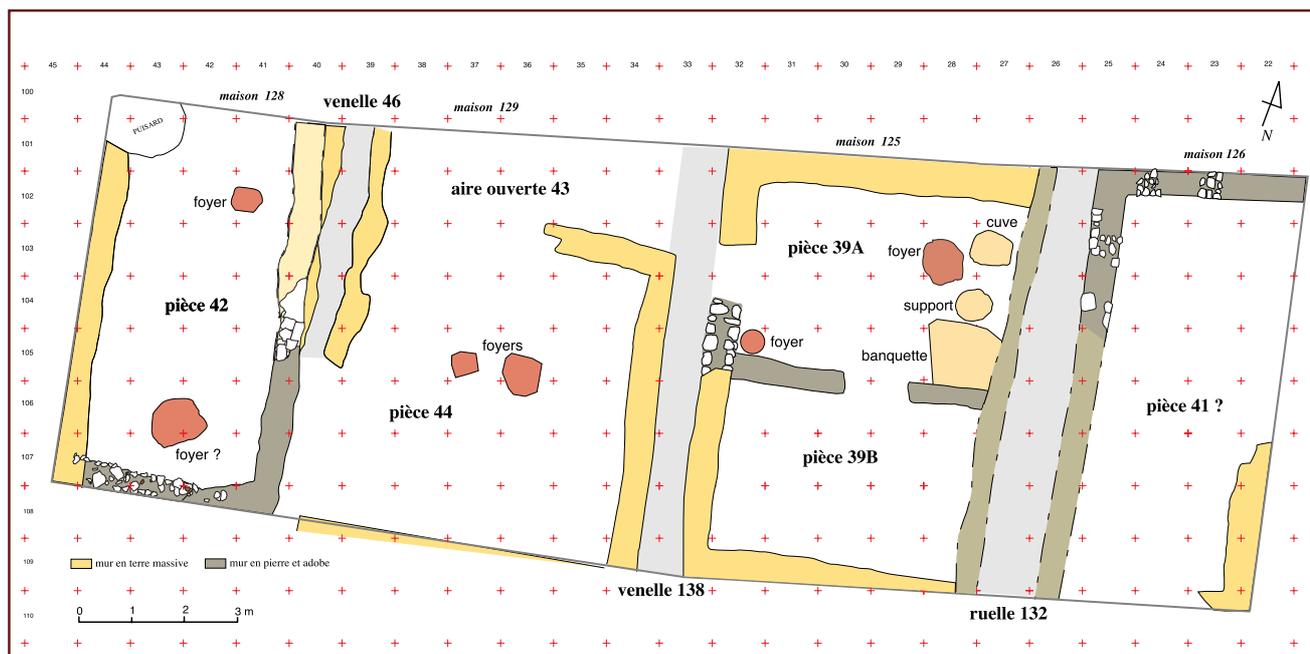
Fig. 4 : Répartition des maisons à la phase 10 (-425/-400).

La maison 125 se superpose exactement au plan d'une habitation antérieure qui semble avoir été détruite par un violent incendie (pièce 45, non encore fouillée). Elle en reprend une partie de l'architecture en pierre, comme la cloison de refend, le piédroit sud de la porte d'accès et vraisemblablement le mur oriental. Elle est bordée à l'est et à l'ouest respectivement par la ruelle 132 et la venelle 138 (fig. 4).

La maison 128 est séparée de la maison 129 par la venelle 46 large de 40 à 50 cm. Elle se compose d'une pièce unique : la pièce 42 (fig. 4).

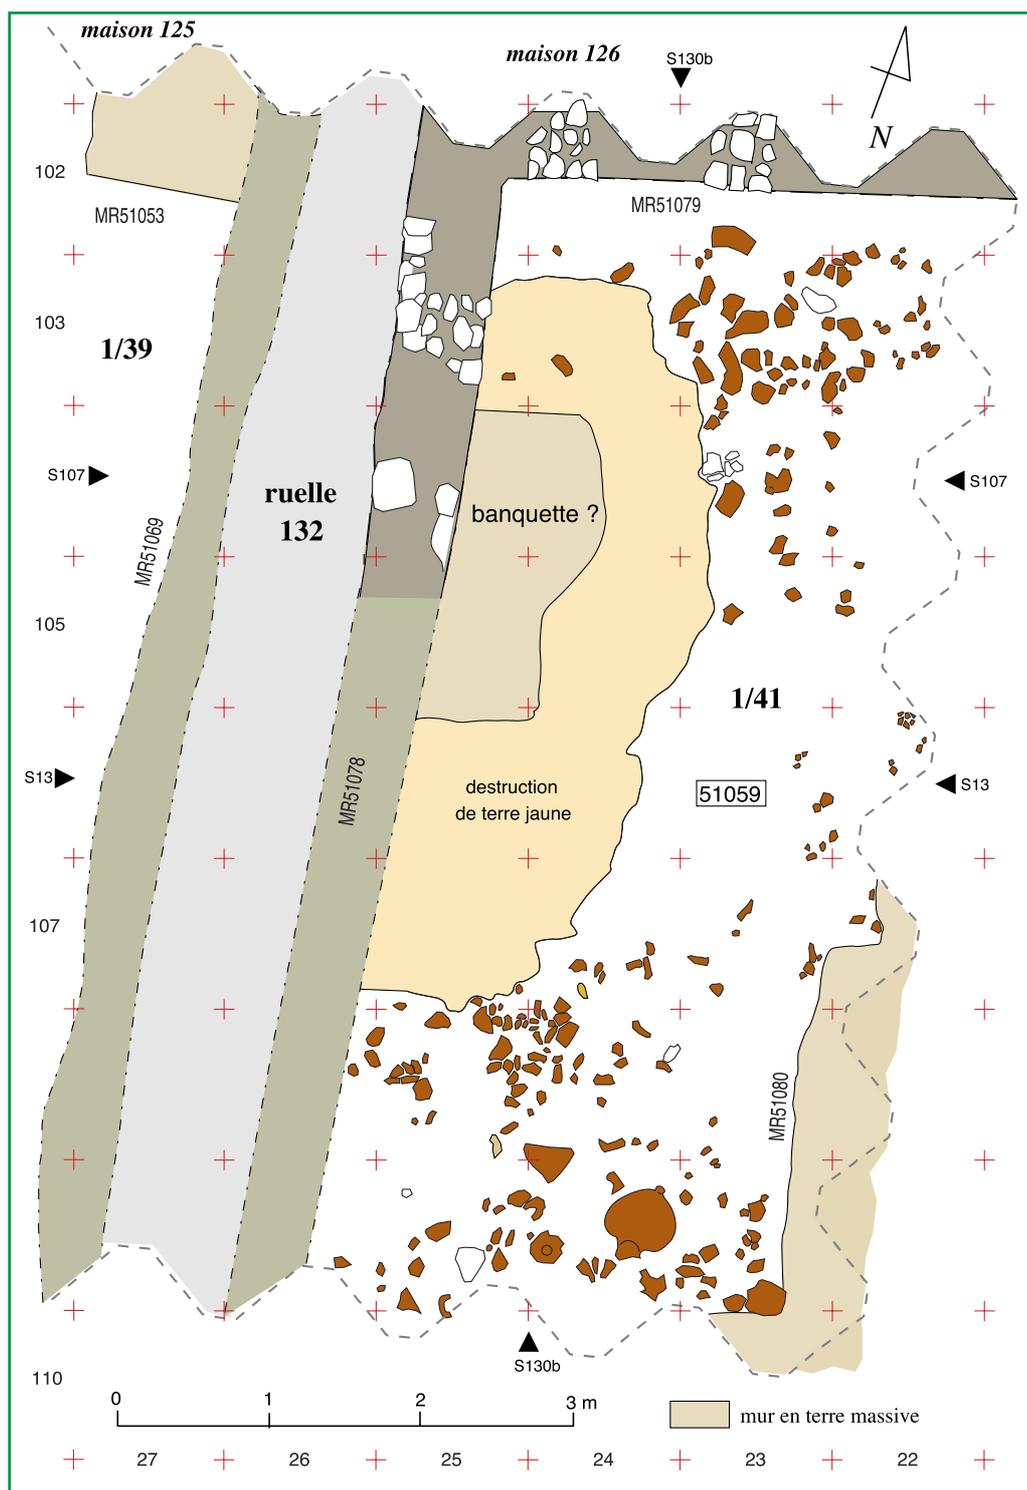
Fig. 5 : Plan du dernier état de la pièce 41 de la maison 126 (phase 10)

De forme rectangulaire, elle est délimitée à l'ouest et au nord respectivement par les solins partiellement épierés MR51078 et MR51079. Au sud-est elle est bordée par un mur en terre massive qui dessine un angle droit à son extrémité sud (MR51080) (fig. 5). Dimensions internes :

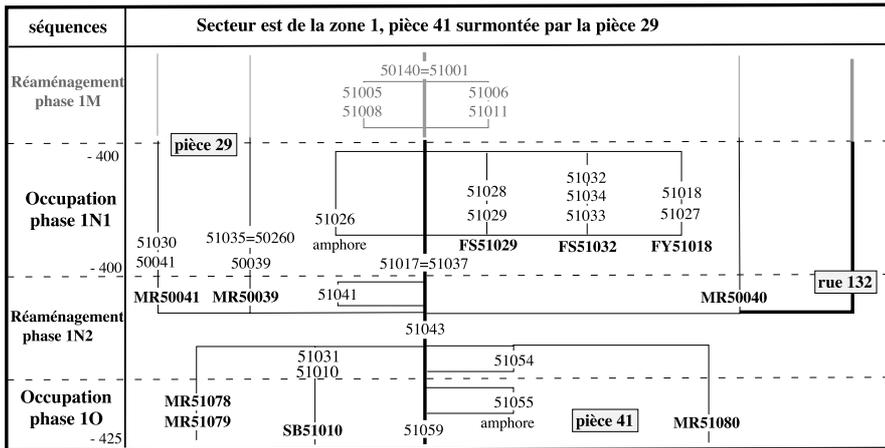
Fig. 6 : Diagramme stratigraphique de la pièce 41 surmontée par la pièce 29.

séquences		pièce 41 surmontée par la pièce 29	
Occupation phase 1N1	51017	sol en terre battue de limon brun ou jaune selon les endroits (SL51017)	
Réaménagement phase 1N2	51041	de 4 à 6 cm, remblai ponctuel au centre de la pièce de limon gris clair très compact et homogène, composé de fragments d'adobe fondus	
	51043	de 14 à 26 cm, remblai de destruction composé de fragments de briques crues et d'éléments entiers dans une terre limoneuse grise très compacte et homogène	
Occupation phase 1O	51054	6 cm en moyenne, dépôts de colluvion ponctuel formé de limon gris clair feuilleté fin et homogène	
	51039	surface horizontale extérieure recouverte de nombreux fragments d'amphores Arrêt de fouille

Le dernier état de la pièce 41 correspond à un espace ouvert, bordé de murs partiellement détruits (fig. 6 et 7). La fouille s'est arrêtée sur un niveau présentant une surface très irrégulière qui est la conséquence d'un piétinement sur une surface meuble et humide [51059]. La surface présente une croûte de terre de 1 à 3 cm d'épaisseur résultant du séchage du sédiment. De nombreux gros tessons ont été posés à plat, sans organisation précise, face externe vers le haut, afin de

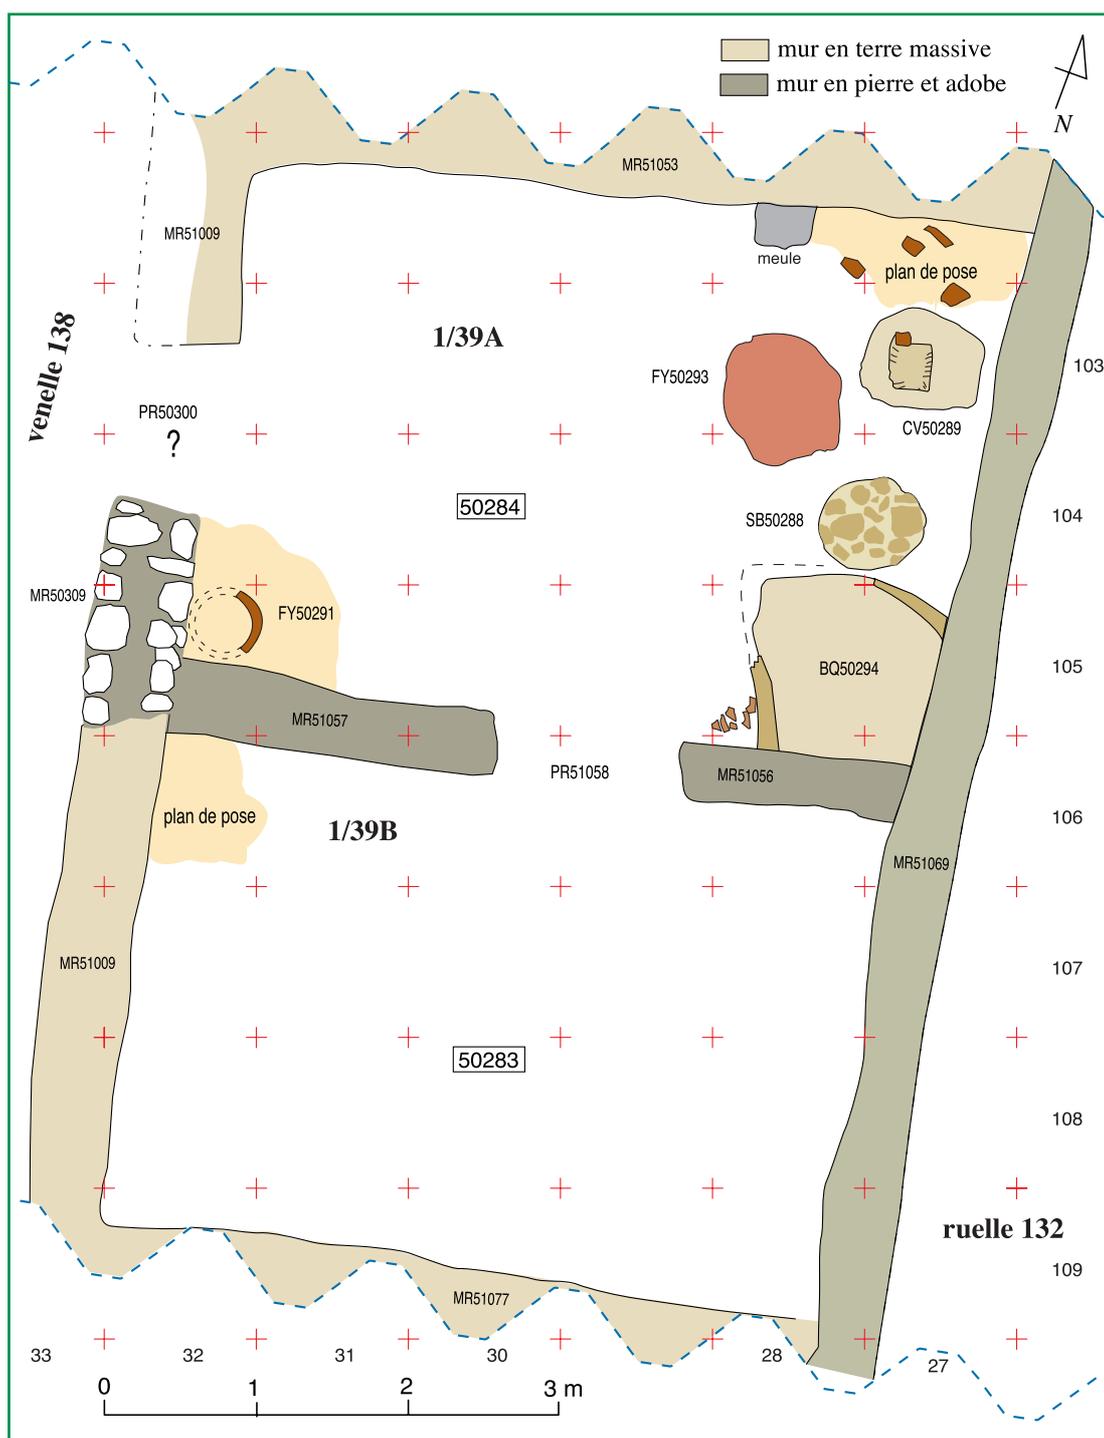
Fig. 8 : Plan des aménagements domestiques de la maison 125 à la phase 10.

La pièce 39B se situe à l'arrière de la maison et ne comporte aucun aménagement spécifique (fig. 8). Comme dans la pièce adjacente, le sol est muni d'une chape de terre de 2 à 4 cm d'épaisseur, permettant le réglage de l'horizontalité, recouvrant la couche de destruction de l'habitation sous-jacente (fig. 10 et 11). Une très fine sédimentation de sol (1-2 mm) recouvre cette chape; le mobilier céramique et les déchets culinaires sont très peu nombreux [50283].

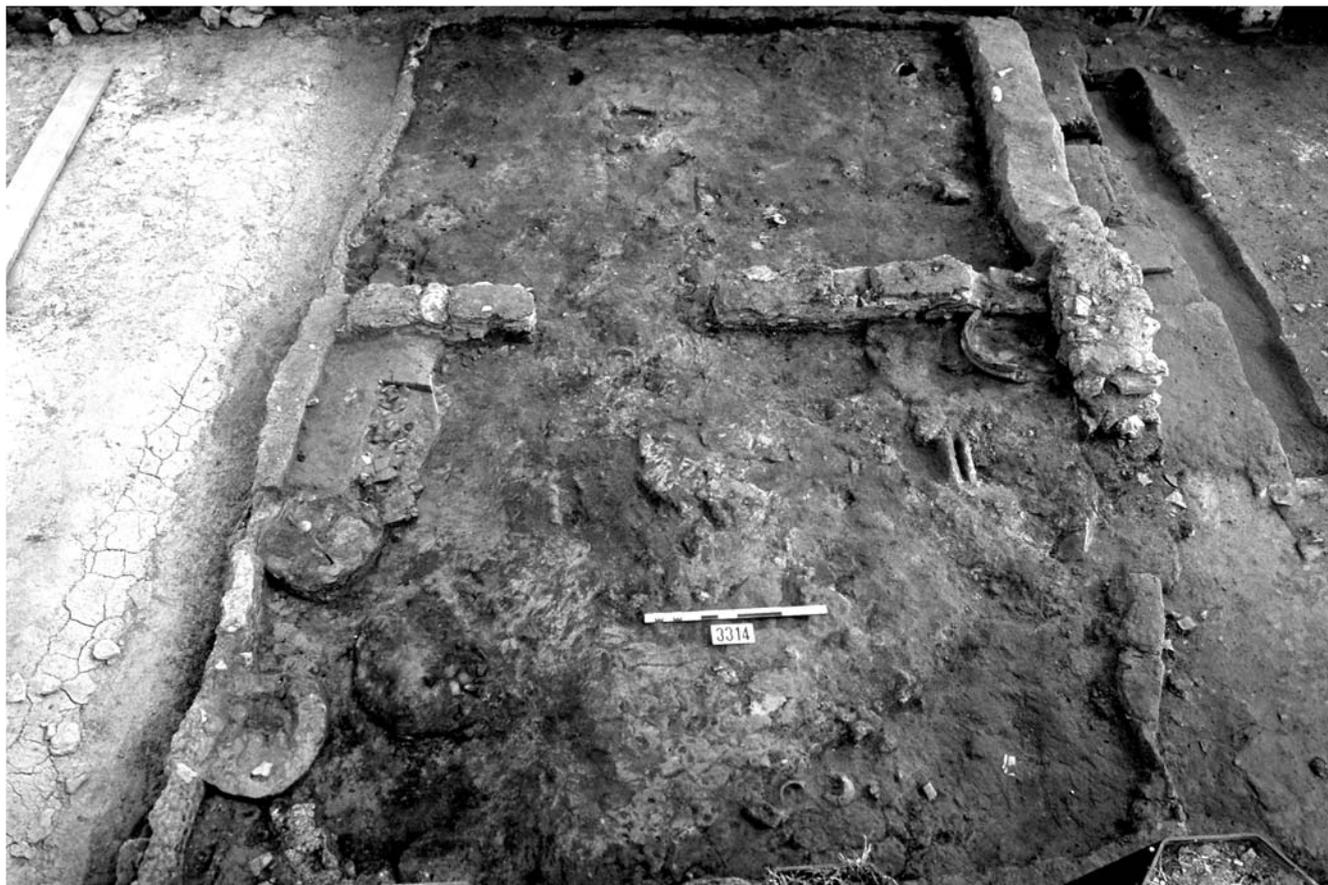
Fig. 9 : Vue générale des pièces 39A et 39B de la maison 125 (vue du nord, cliché J.-Cl. Roux).

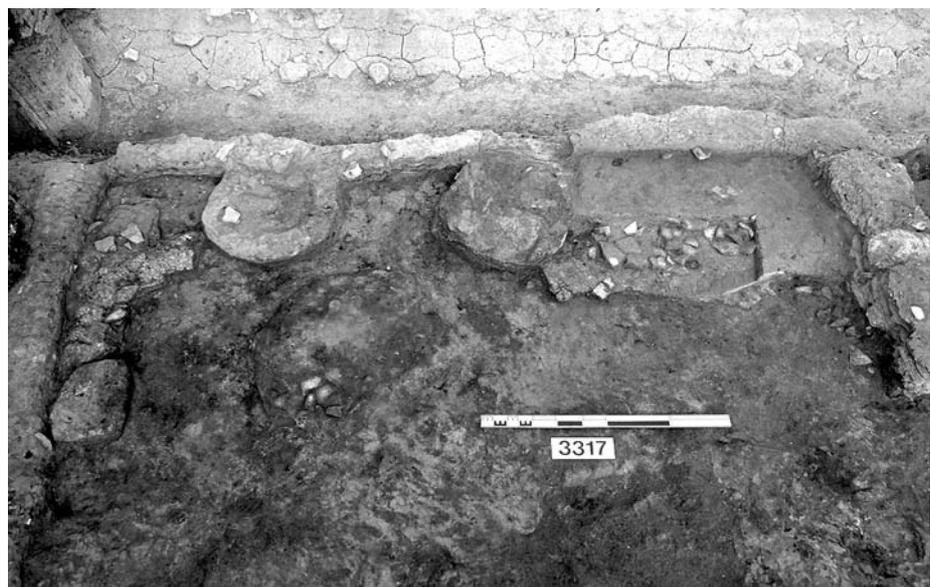
Fig. 12 : Organisation des structures domestiques en terre contre le mur oriental de la pièce 39A (vue de l'ouest, cliché J.-Cl. Roux).

Outre ce brasero formé d'une panse de dolium, une série de structures en terre liées à la préparation des repas est répartie le long du mur oriental (fig. 12 et 13). Ont été installés du sud vers le nord : une banquette d'angle car-

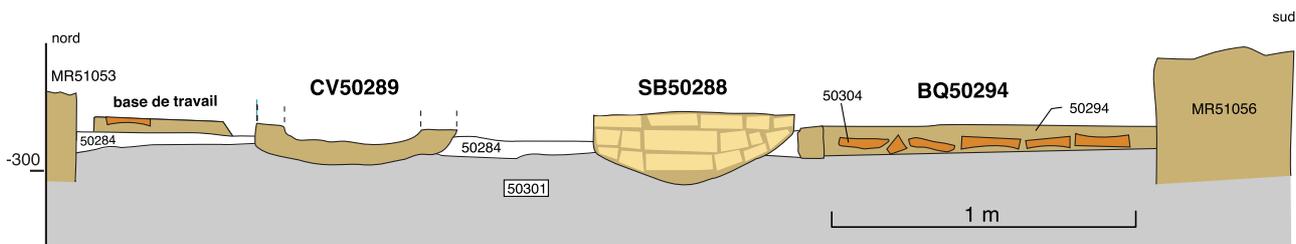
Fig. 13 : Coupe des structures domestiques en terre dans la pièce 39A.

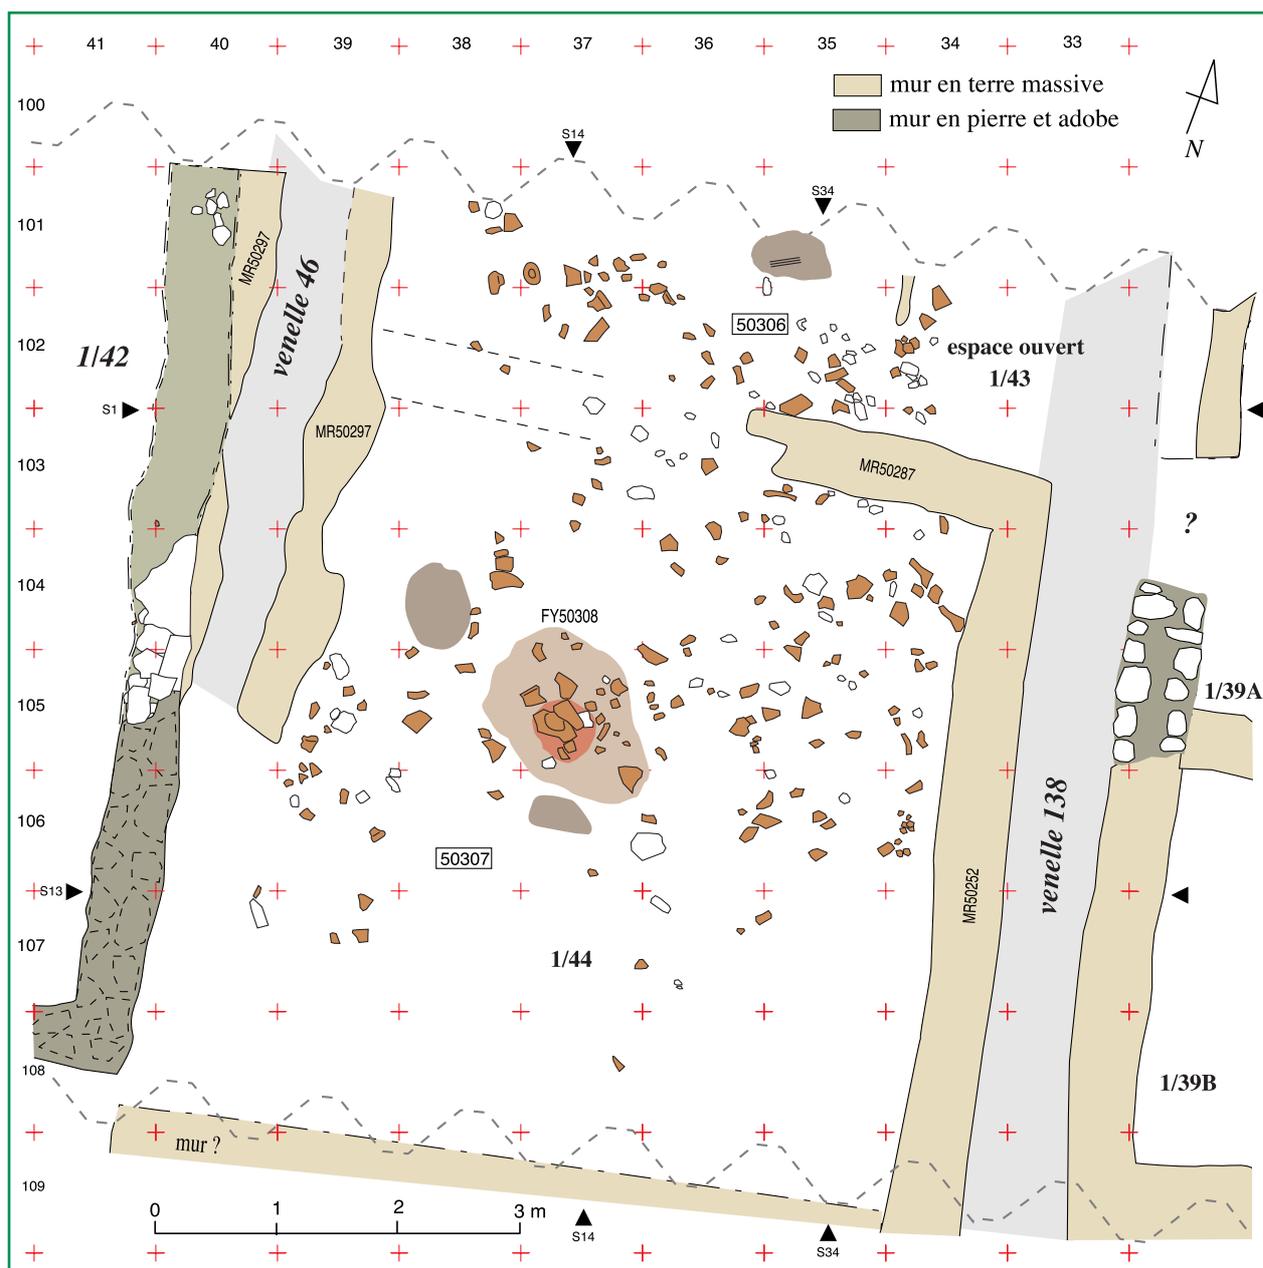
Fig. 14 : Plan des sols de la pièce 44 (50307) et de l'aire ouverte 43 (50306) de la maison 129 à la phase 10.

De forme presque carrée, la pièce 44 est délimitée exclusivement par des murs en terre massive d'une largeur moyenne de 55 à 60 cm (fig. 14). Seul le mur oriental MR50252 est conservé sur toute sa longueur. D'une hauteur de 23 à 30 cm, il se compose de couches successives de limon fin et homogène de 6 à 10 cm d'épaisseur. Au nord, le mur MR50287 n'a gardé que sa partie est; vraisemblablement jusqu'au piédroit de la porte d'entrée. A l'ouest, le mur MR50297, très arasé, est détruit dans sa moitié sud; il offre un tracé irrégulier difficilement repérable. Conservé sur une longueur de 4,80 m, il limite de ce côté aussi bien la pièce que l'aire ouverte. Au sud, la salle est fermée par un mur en majeure partie occulté par les palplanches, dont on observe un court tronçon du côté ouest. Les dimensions intra-muros de la pièce sont :

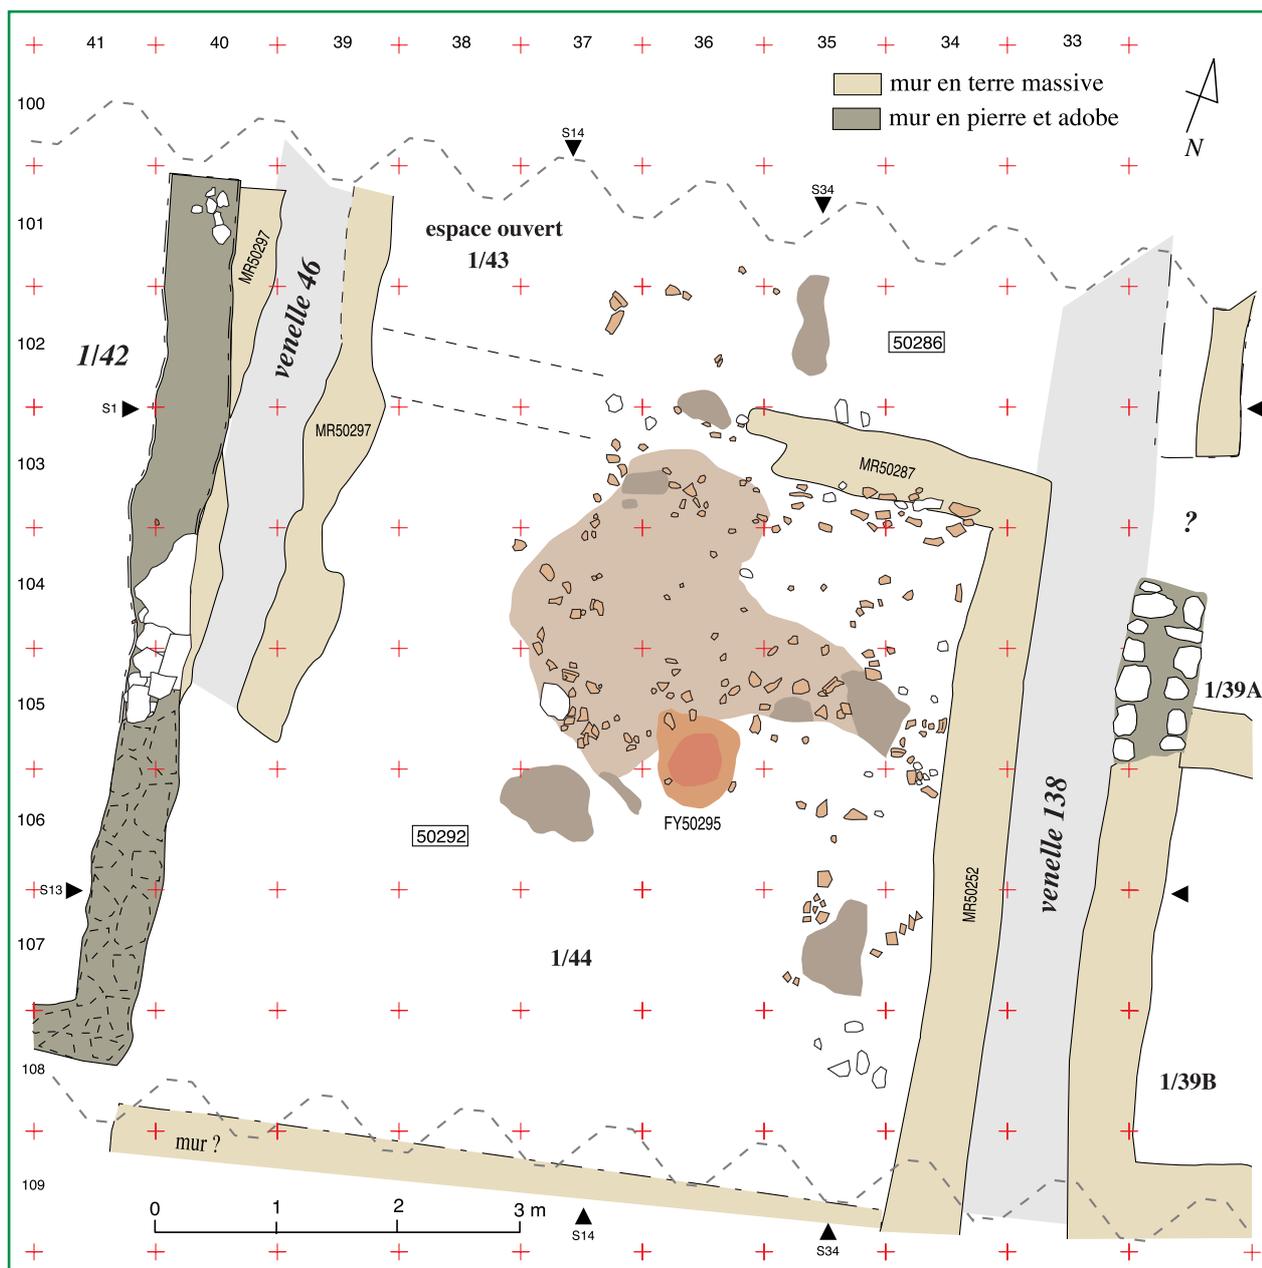
Fig. 18 : Plan des sols de la pièce 44 (50292) et de l'aire ouverte 43 (50286) de la maison 129 à la phase 10.

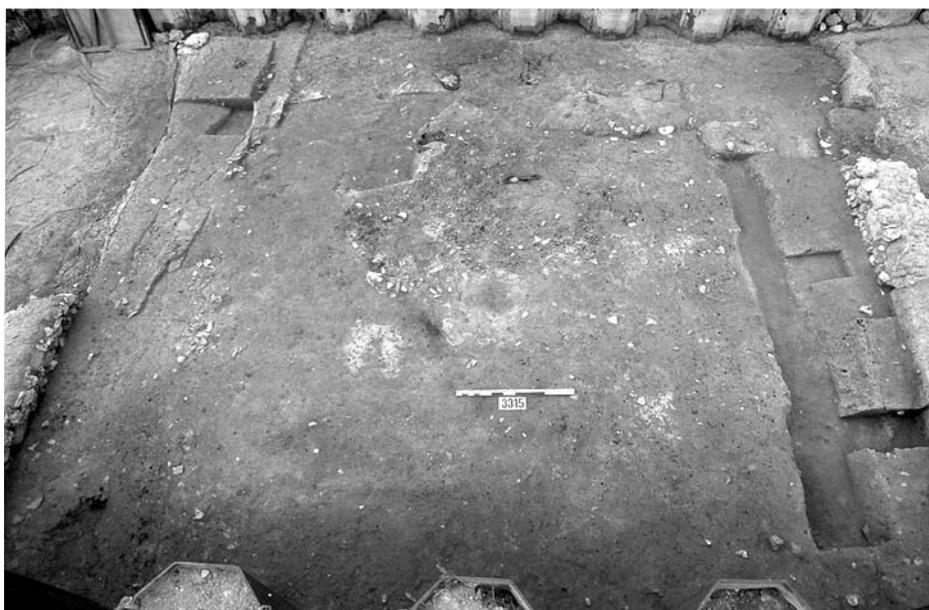
Fig. 19 : Vue du sol 50292 jonché de détritrus dans la pièce 44 (vue du sud, cliché J.-Cl. Roux).

Une chape de terre limoneuse de 1 à 2 cm d'épaisseur recouvre les deux tiers nord de la salle recouvrant ainsi un sol jonché de débris; au sud cette couche est absente. Une sédimentation de sol grise et hétérogène recouvre lentement la partie nord de la pièce [50292] (fig. 18 et 19). En fin d'occupation, le sol est à nouveau jonché de

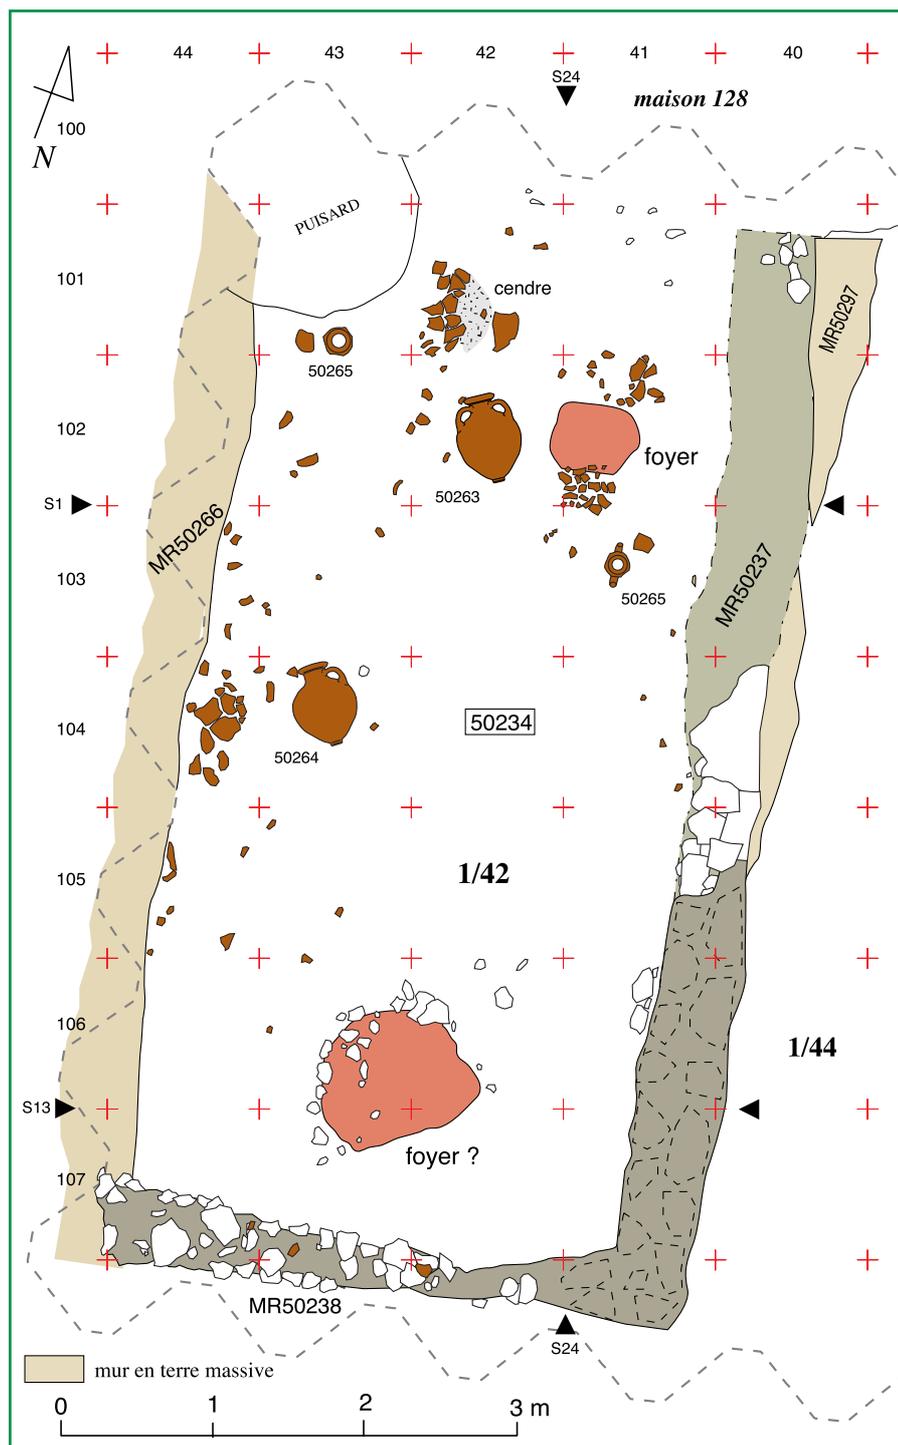
Fig. 20 : Plan du dernier état de la pièce 42 de la maison 128 (phase 10)

situant hors des limites de la fouille (fig. 20). Il s'agit à l'ouest du mur en terre massive MR50266, tandis qu'au sud (MR50238) et à l'est (MR50237) se trouvent des solins en pierre liés à la terre sur lesquels reposait une élévation de briques crues.

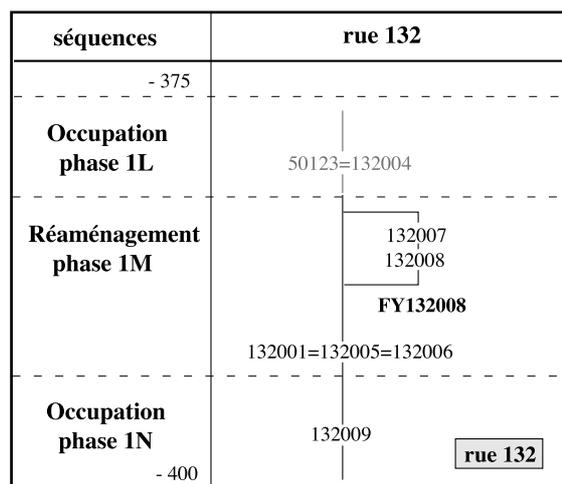
Fig. 21 : Diagramme stratigraphique de la ruelle 132.

séquences	rue 132	
-375	132001	environ 30 cm, sédimentation et recharges de limon brun foncé cendro-charbonneux, nombreuses céramiques
phase 1M	132005 132006	
-400	132009	surface de circulation, limon brun à gris foncé

Le nouveau mur de la façade occidentale est construit décalé de 20 cm vers l'est, ce qui a pour conséquence d'augmenter la largeur de la ruelle 132 (0,90 m au nord à 1,10 m au sud). Désormais le niveau de circulation 132009, qui ne varie pas en altitude, se situe topographiquement à 10 cm au-dessous des sols des maisons adjacentes (fig. 21 et 22).

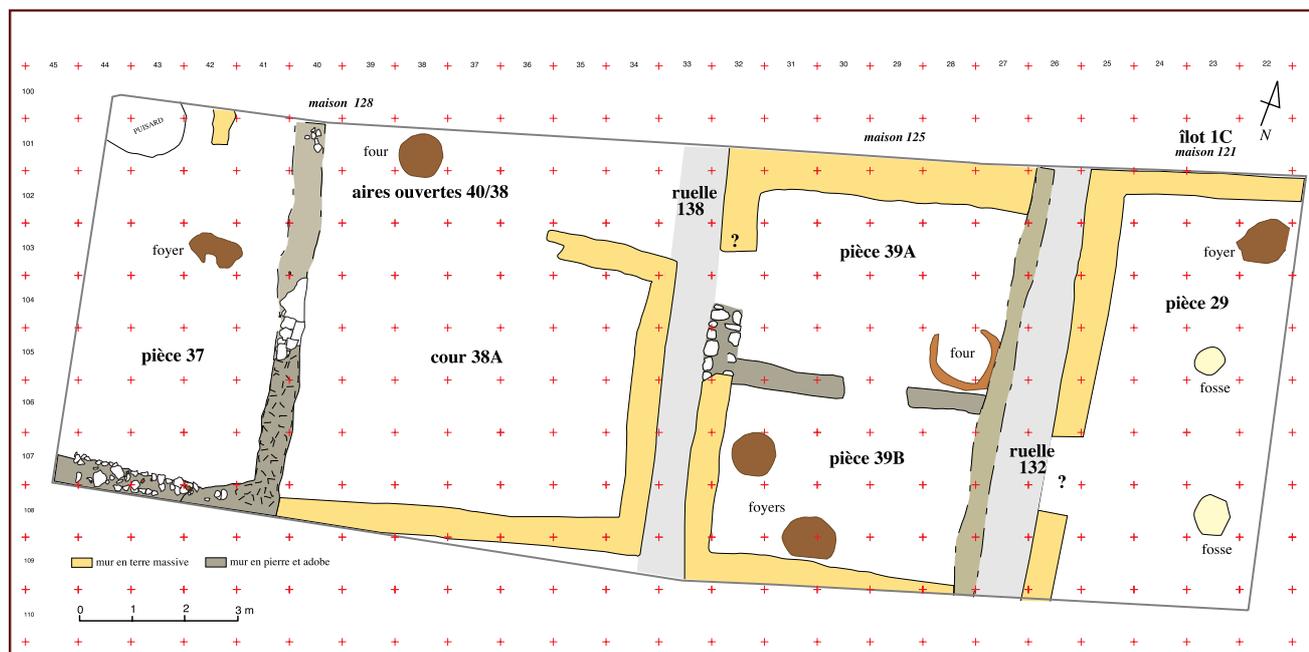
Fig. 23 : Répartition des maisons à la phase 1N1 (vers -400).

Durant cette phase, le plan d'ensemble du quartier ne varie guère par rapport à l'état précédent (fig. 23). D'est en ouest, on rencontre : un îlot appuyé contre le rempart comportant plusieurs salles, mais dont seule une grande

La maison 127 se compose dans un premier temps d'une pièce unique rectangulaire (pièce 37) mitoyenne du côté est à une cour carrée (cour 38A). Puis cet espace clos est abandonné et fait place à une aire ouverte (secteur 38). À l'est la maison est longée par la venelle 138 (fig. 23).

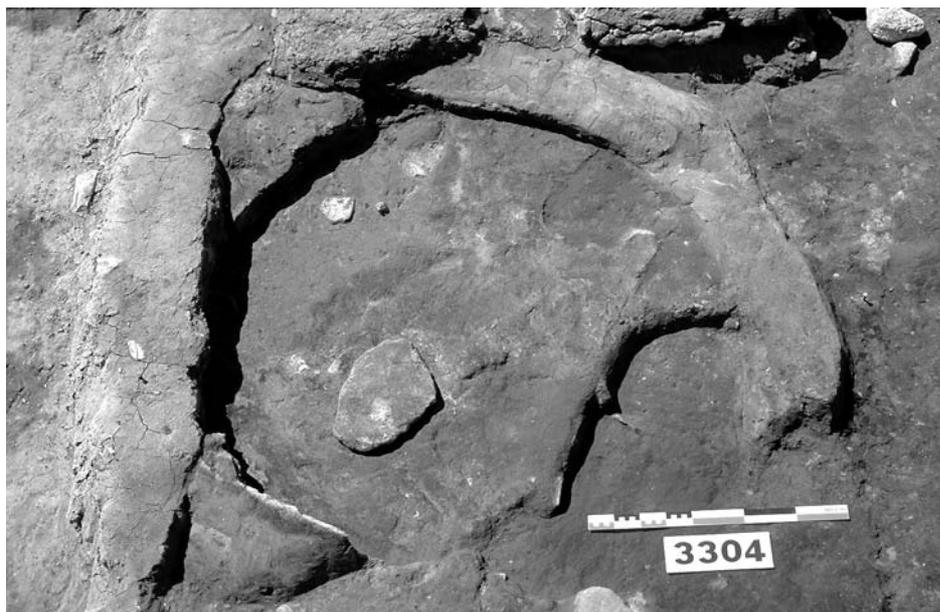
Fig. 24 : Four fixe à sole pleine FR51075 construit en terre (vue du nord, cliché J.-Cl. Roux).

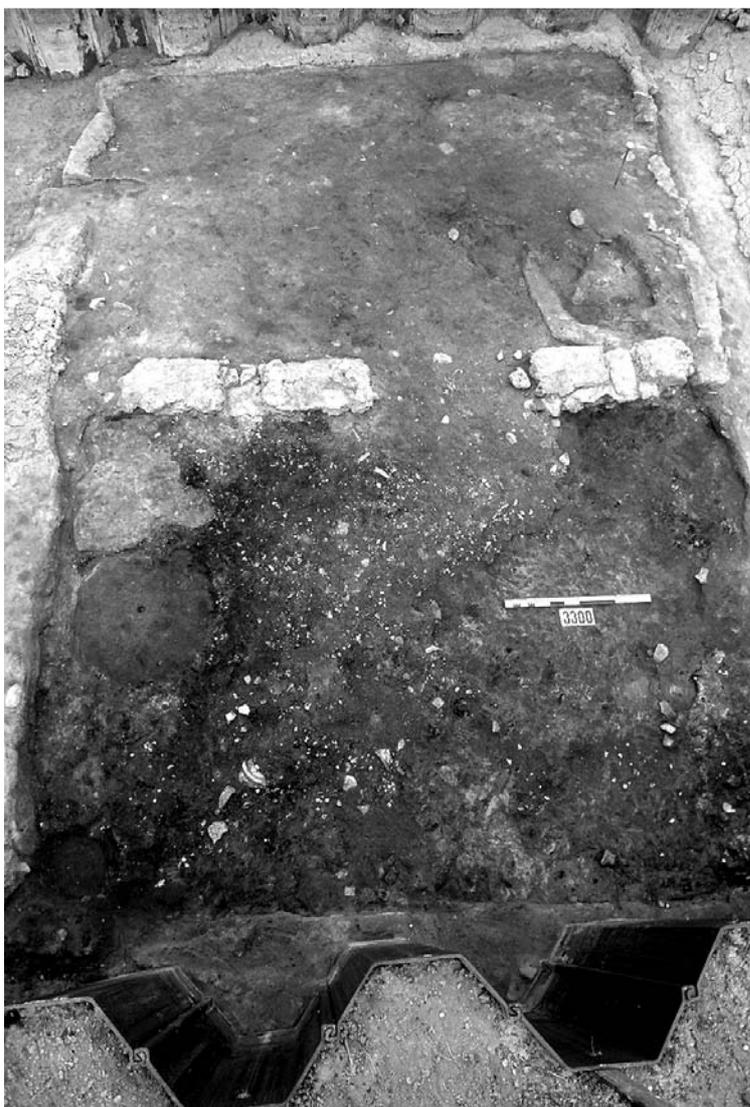
Fig. 26 : Vue générale de la maison 125 à la phase 1N1a (vue du sud, cliché J.-Cl. Roux).

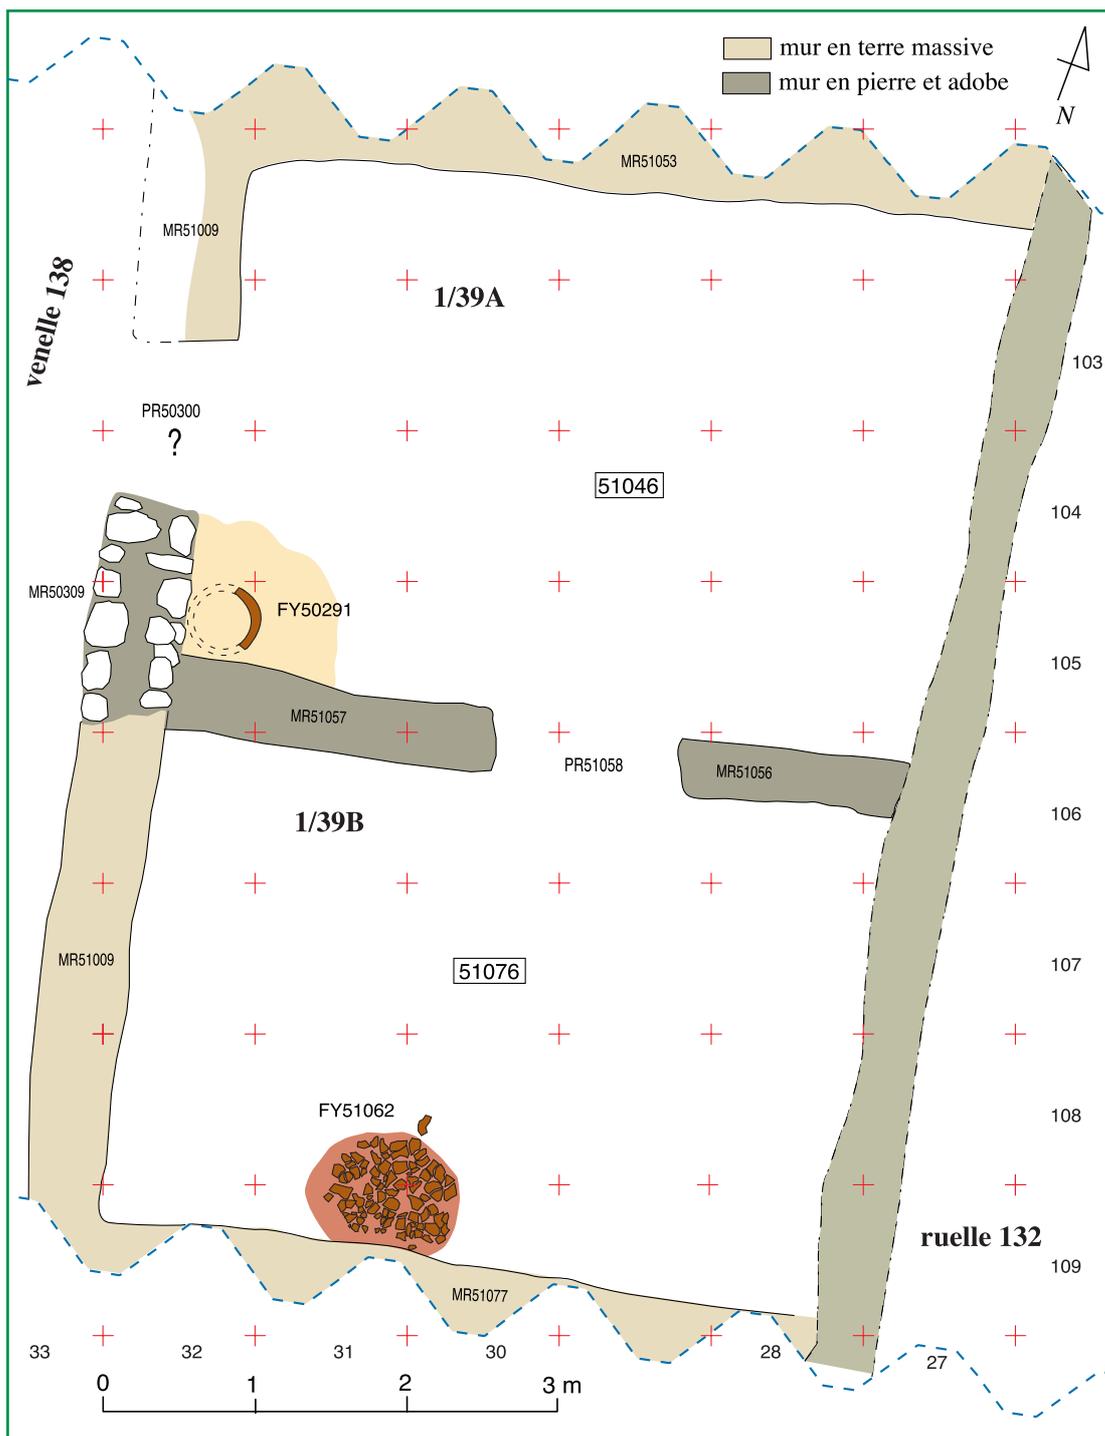
Fig. 27 : Plan du deuxième état des pièces 39A-39B de la maison 125 durant la phase 1N1a.

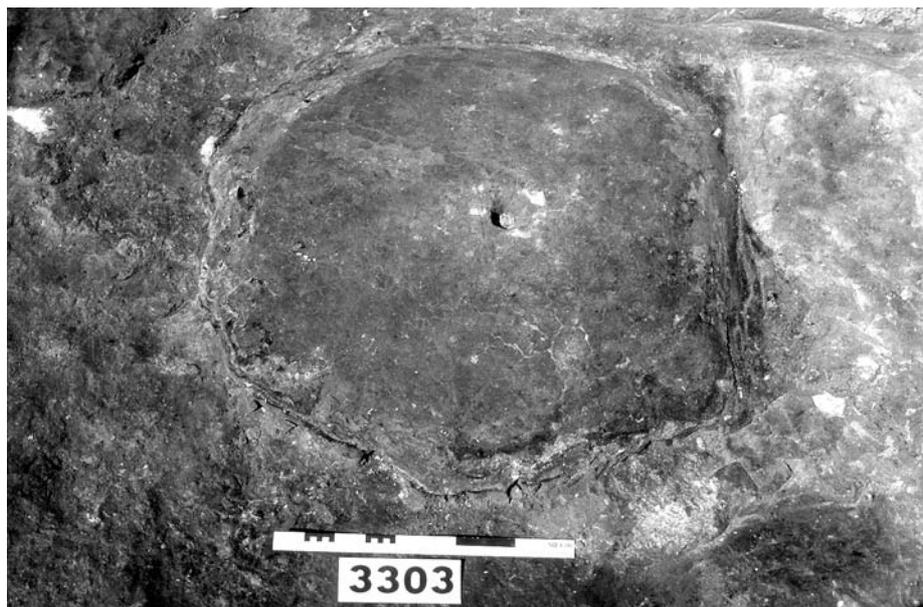
Fig. 28 : FY51074 : foyer construit à sole lisse avec trou central (vue de l'est, cliché J.-Cl. Roux).
