# Recherches sur l'habitat ancien de Lattes

## L'îlot 1 à la charnière des Ve et IVe siècles avant notre ère

par Stéphanie Raux et Jean-Claude Roux

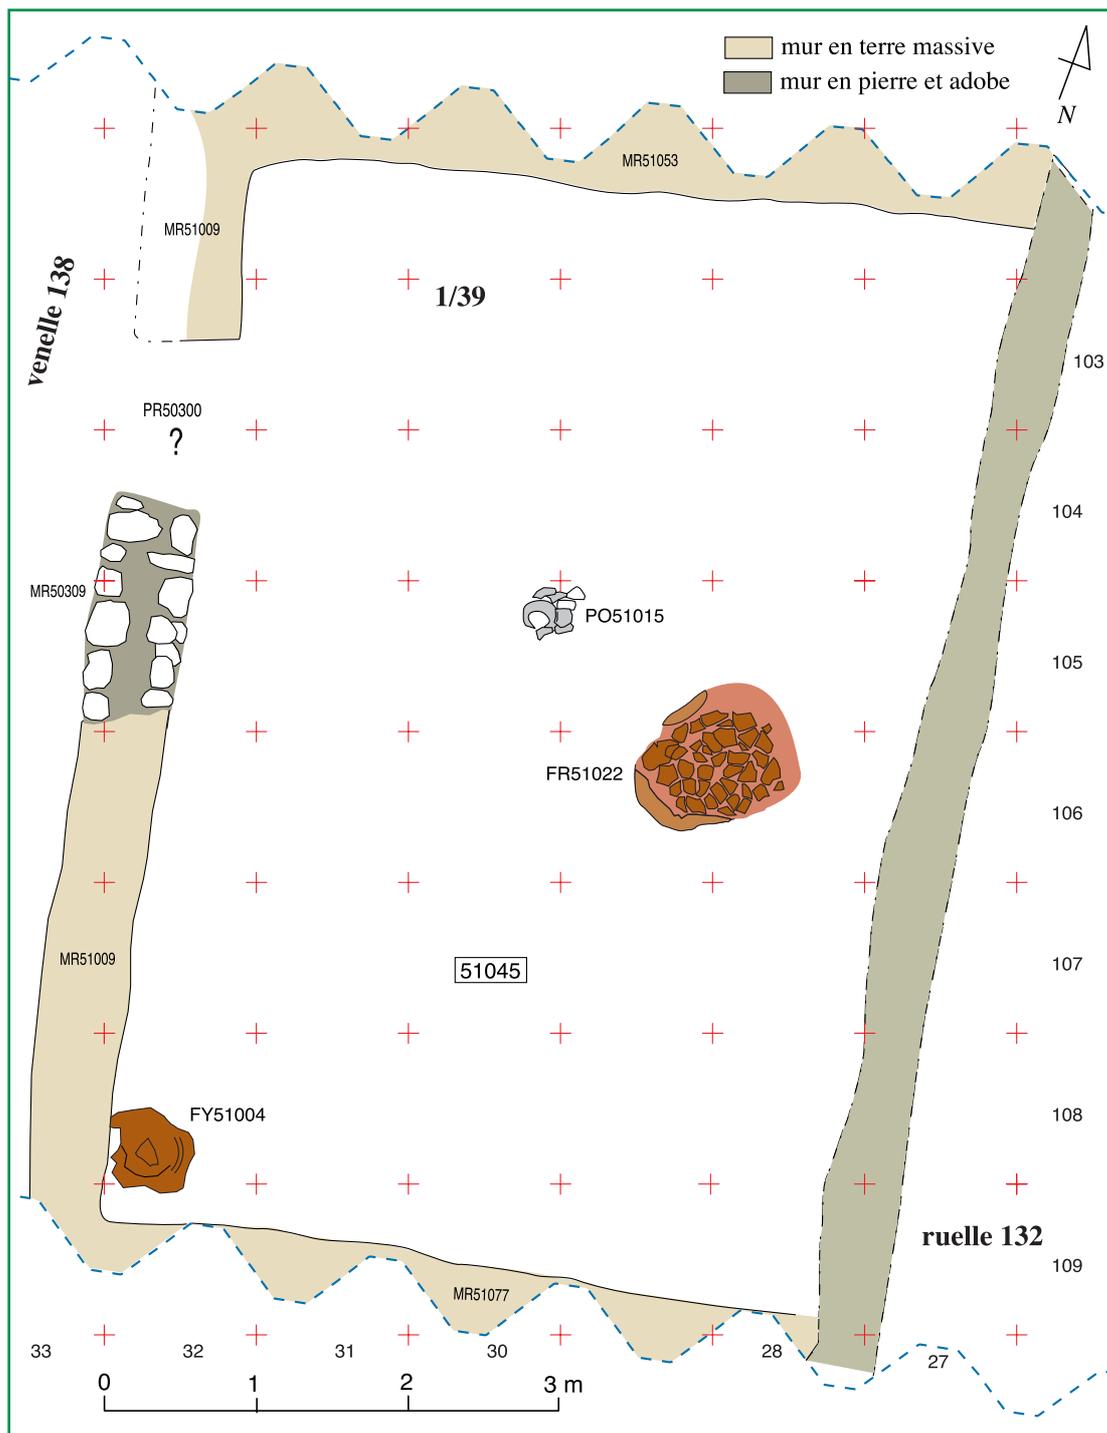
Fig. 29 : Plan de la pièce 39 de la maison 125 à la phase 1N1b.

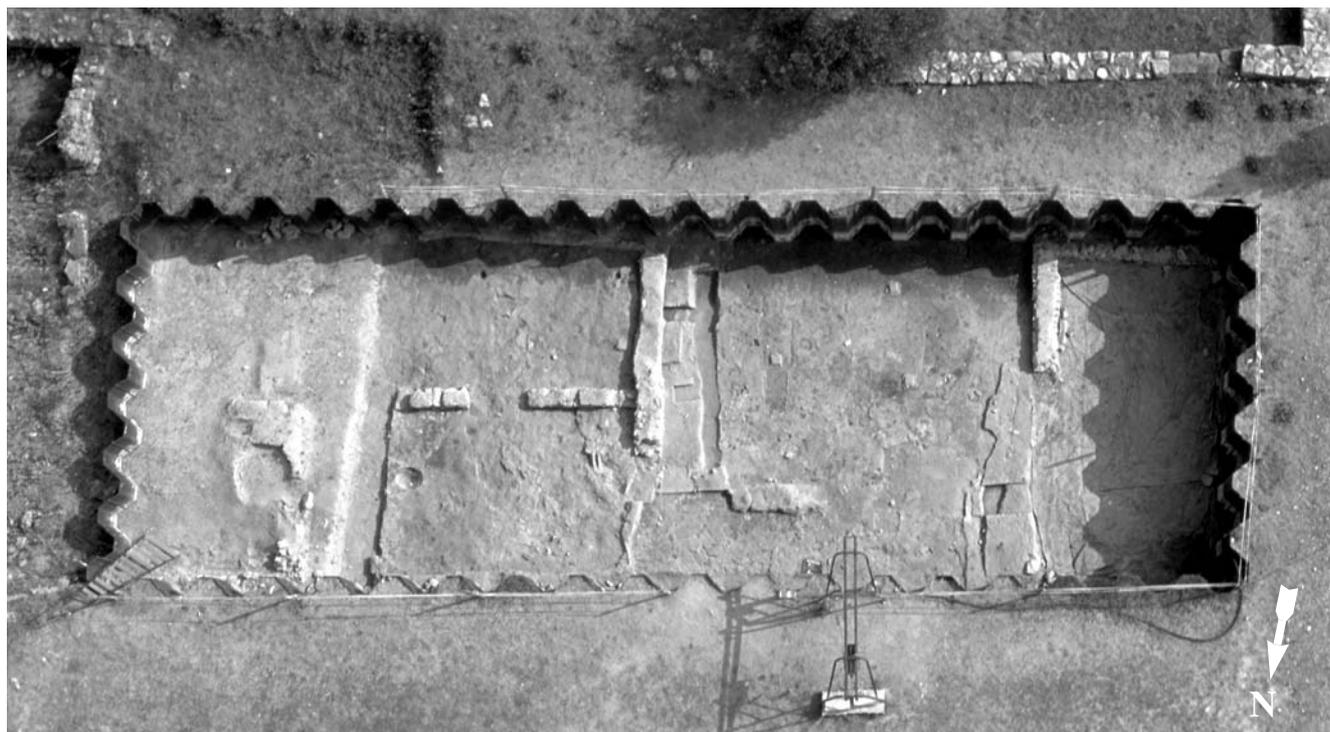
Fig. 30 : Photographie aérienne de la zone 1 à la fin de la campagne 2000 (cliché N. Chorier).
