Recherches sur l'habitat ancien de Lattes

Les données de l'îlot 27, de la fin du VI^e au milieu du IV^e siècle avant notre ère

par Denis Lebeaupin et Pierre Séjalon

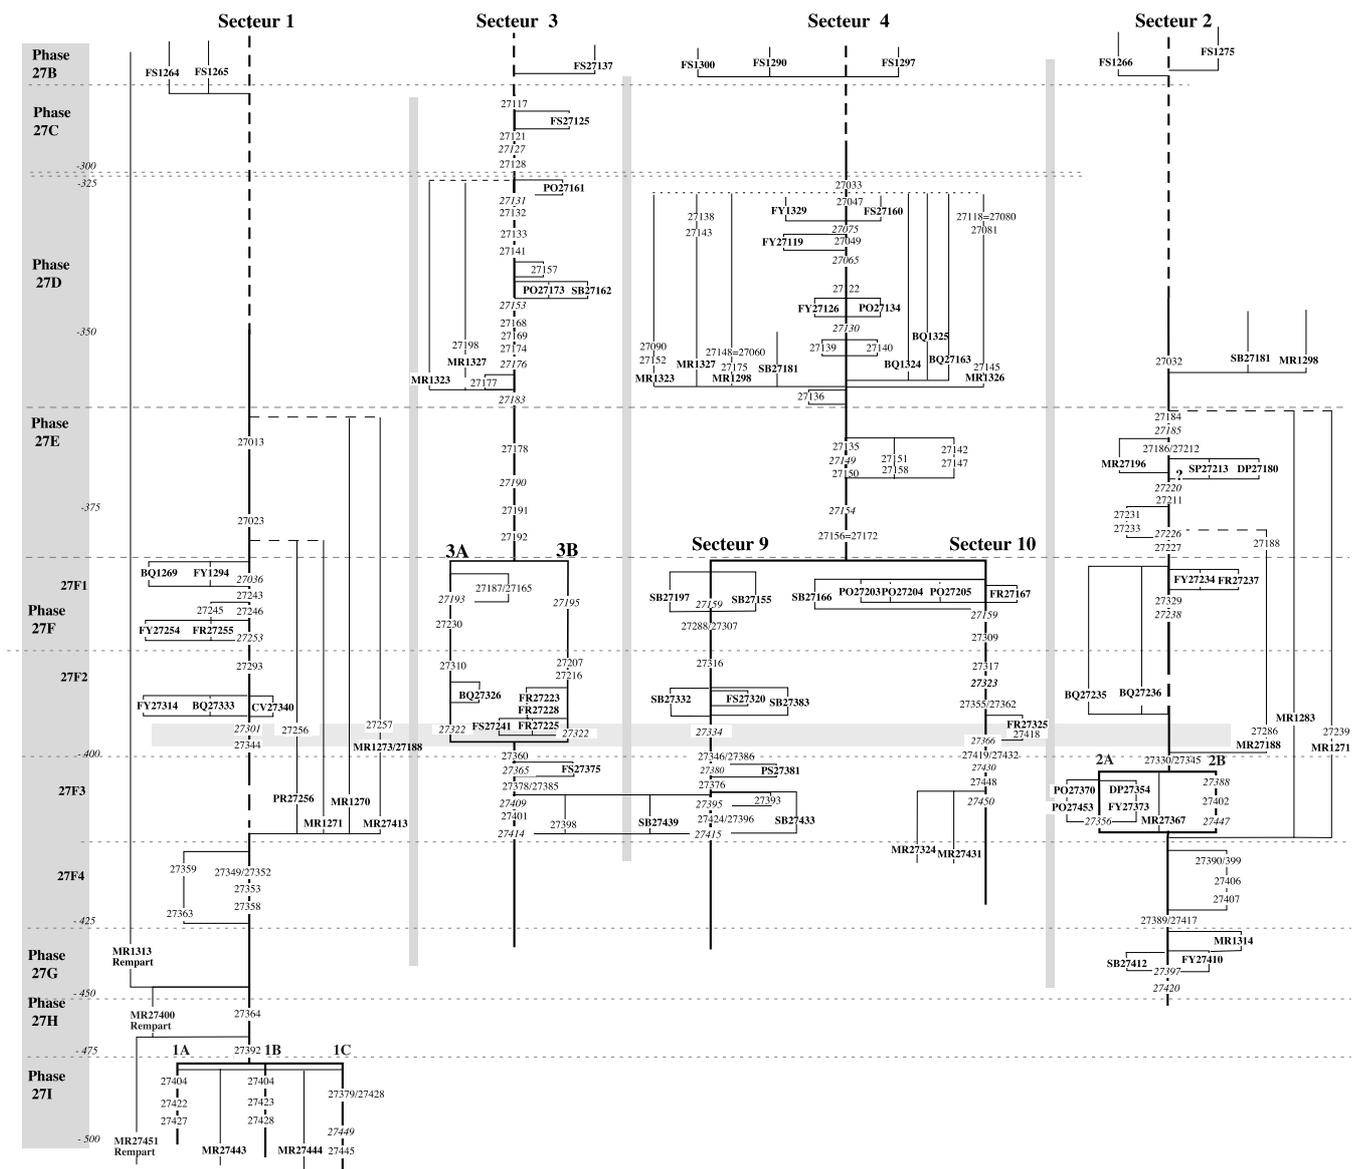
Fig. 3 : Diagramme stratigraphique des principaux secteurs de la zone 27.

En l'état actuel des travaux quatre phases peuvent être ajoutées aux cinq phases précédemment évoquées (fig. 3).

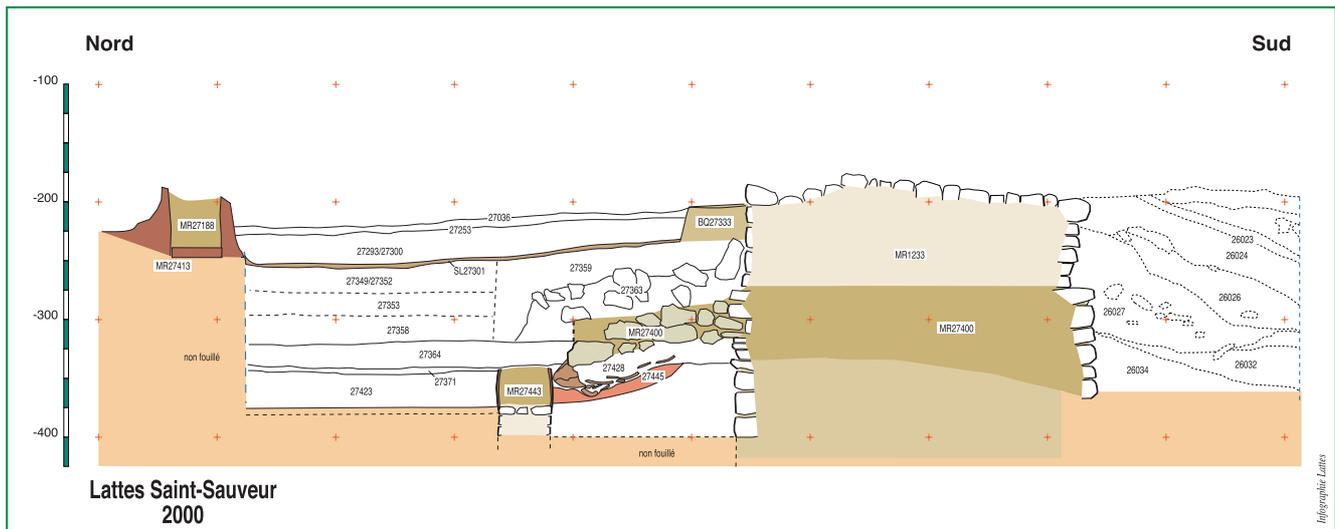
Fig. 4 : Coupe Nord-sud du secteur 1 et de la fortification.

Un rempart ancien (MR27451), probablement contemporain de la fondation de la ville, a pu être observé sous le mur MR1313, précédemment considéré comme le rempart archaïque de Lattes. Il se présente sous la forme d'un parement bien agencé, composé d'au moins six assises de blocs ou de dalles. Ce parement se situe à peu près à l'aplomb de la courtine «récente» (MR1233, milieu du Ve siècle) mais en est séparé par l'état intermédiaire. L'arasement de ce mur se situe vers - 3,3 m mais il est possible qu'il soit conservé plus haut dans des secteurs voisins ; la base n'a pas été reconnue mais elle atteint au moins la cote - 4 m (soit - 0,08 m NGF). Le parement extérieur de ce mur n'est pas visible car masqué par la muraille postérieure (MR1313) qui le déborde, mais une observation faite dans un sondage à quelques mètres de là permet de le situer approximativement : la largeur de ce rempart primitif serait de l'ordre de 2,5 m (fig. 4).

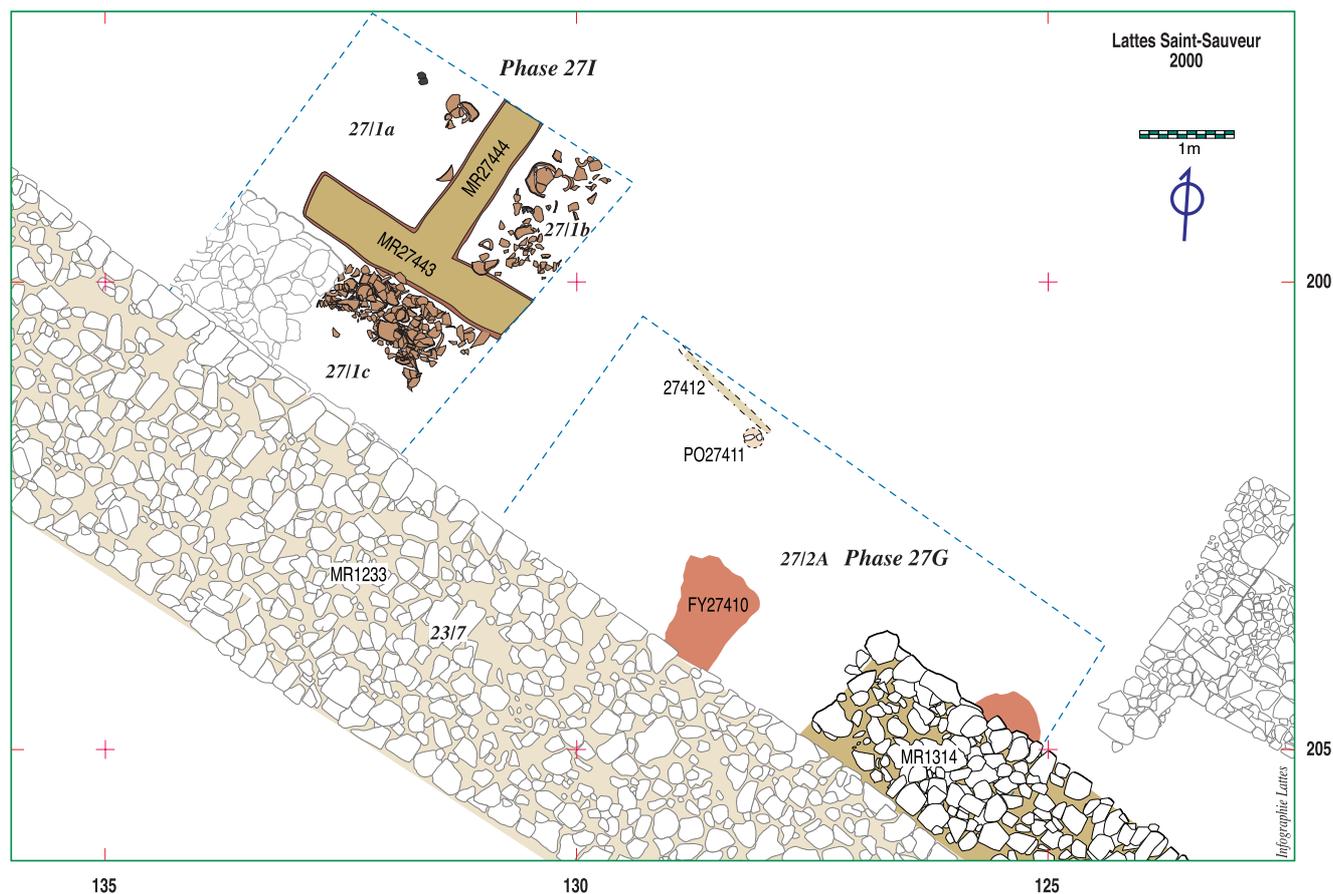
Fig. 5 : Plan des secteurs 1 (phase 27I, vers 500 av. n. è.) et 2 (occupation de la phase 27G, milieu du Ve siècle).

2.2.1 Le plan (fig. 5 et 6)

la rubéfaction, causée sans doute par un incendie, a permis une bonne conservation. Ces deux murs liés, MR27443 d'orientation est-ouest, parallèle au rempart et MR27444 d'orientation nord-sud perpendiculaire au précédent, peuvent appartenir à une unité domestique mais l'étroitesse de l'espace fouillé rend problématique une restitution ; on peut proposer, à titre d'hypothèse de travail, d'y voir une maison composée de trois pièces (secteurs 1a, 1b et 1c).

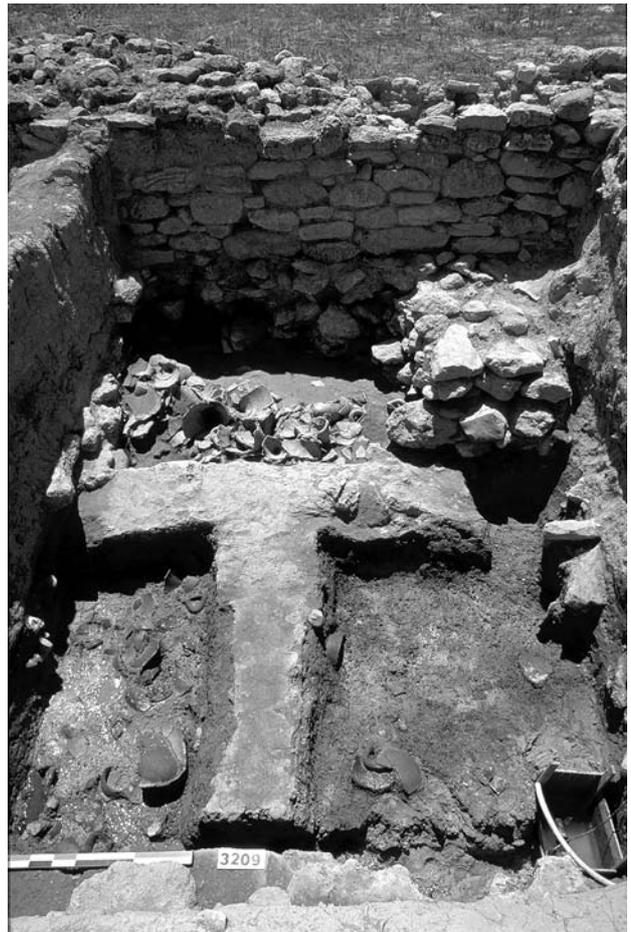
Fig. 6 : Niveaux d'abandon dans l'habitat archaïque (phase 27I, secteurs 1A, 1B et 1C).

• *Les couches d'occupation, ou de destruction (fig. 6).*

Dans les pièces 1A et 1C, le remblai de sable est directement recouvert par une mince strate de cendres et de petits charbons (27427 et 27428) au dessus de laquelle est étalée une couche formée en grande partie de fragments de terre (et de chaux ?) brûlée (27422, 27423). Ces fragments proviennent pour partie de l'enduit mural, pour certains probablement de la toiture (petites plaques de terre, cuites en atmosphère réductrice, avec traces végétales. Ces débris d'architectures sont mélangées à de nombreux tessons (étrusques, dans leur quasi totalité) mais ne contiennent aucun élément de faune.

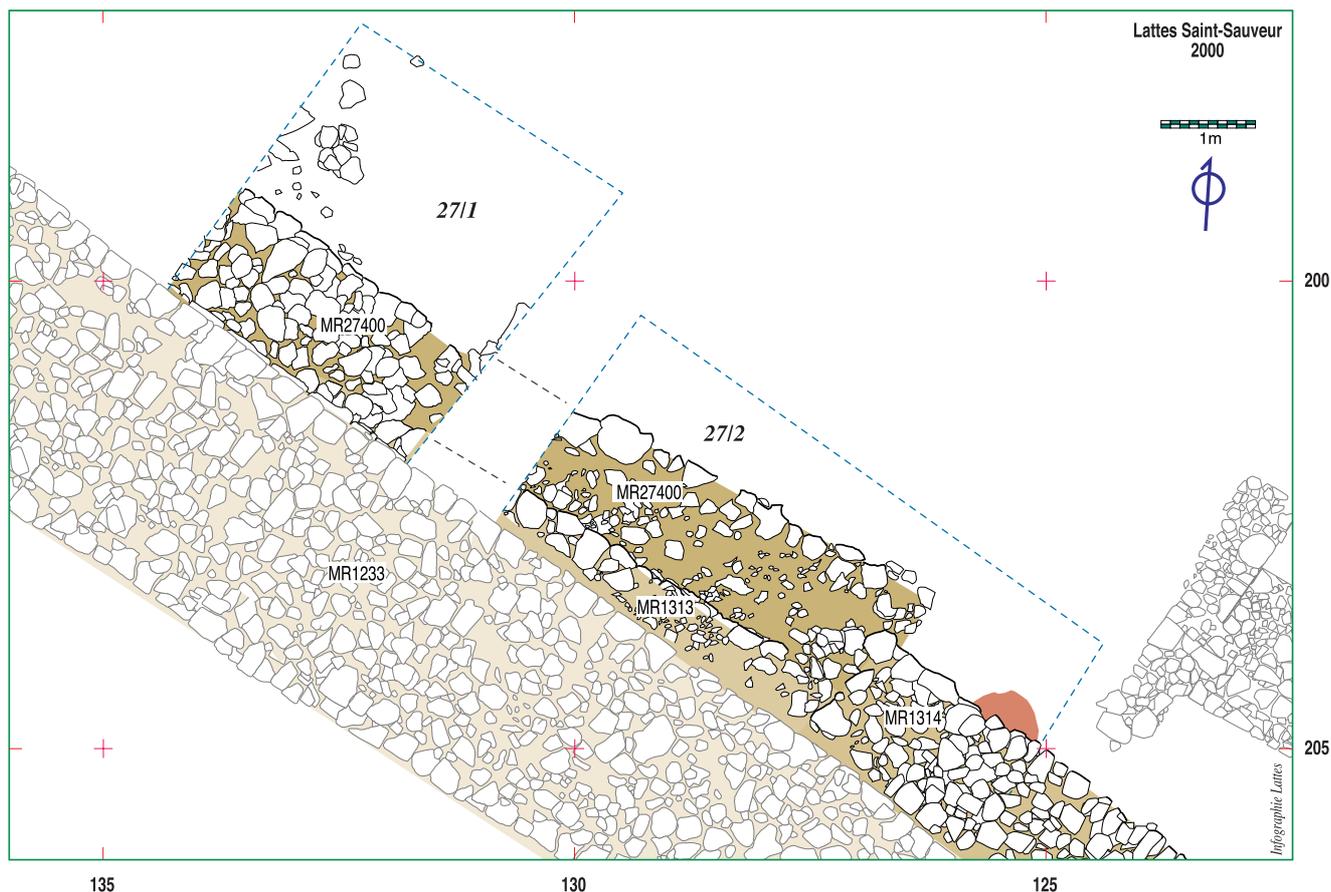
Fig. 7 : Plan du rempart du début du Ve siècle ; mur MR1313 et doublage (?) MR27400 se terminant par un redans. A droite la «rampe» (?) MR1314.

3.1. La fortification (fig. 4 et 7)

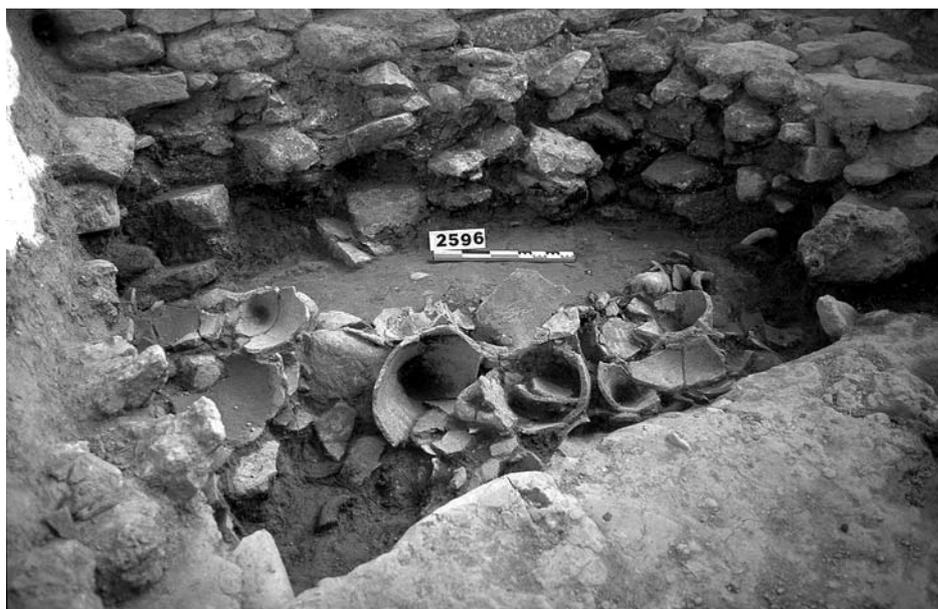
Fig. 8 : Amphores écrasées dans la resserre 1C et mur MR27400 (partie interne du rempart) vu en coupe après démontage partiel ; photo prise de l'est.

Deux types de sol ont été rencontrés dans l'unité domestique. Pour les secteurs 1a et 1b, une couche de sable pur d'une épaisseur minimale de dix centimètres a été utilisée pour remblayer la pièce et confectionner les sols. Elle se superpose à une couche d'argile dont l'attribution reste à définir. Dans le secteur 1c, la surface sur laquelle étaient disposées les amphores n'a pas fait l'objet du même traitement. Légèrement au dessus du niveau des secteurs 1a et 1b, elle a un profil très irrégulier de «banquette» parallèle au rempart ; on n'observe qu'une quantité limitée de sable, mélangé au limon (fig. 8).

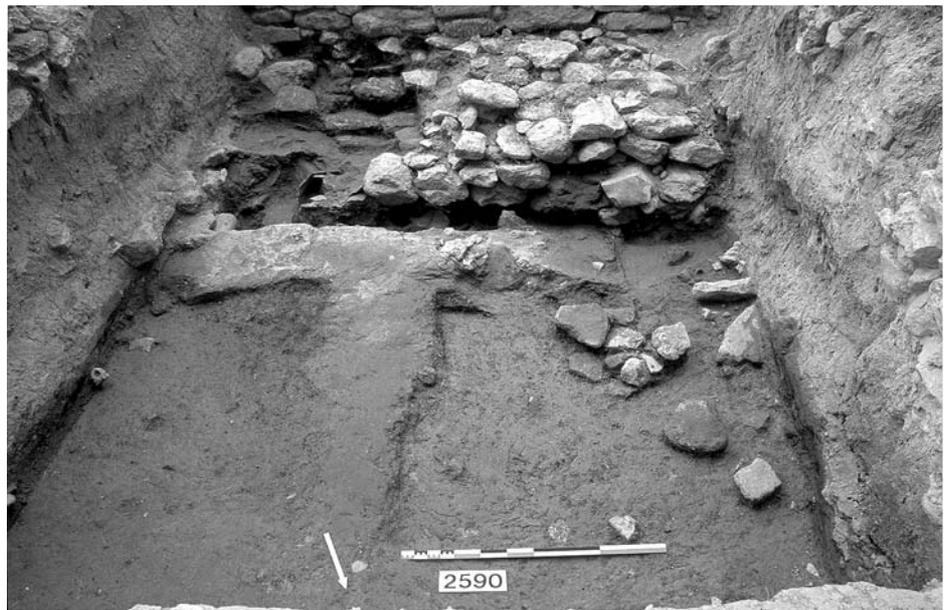
Fig. 9 : Mur MR27400 (partie interne du rempart) et niveaux d'occupation de la phase 27H.

3.2. Les niveaux d'occupation contemporains (fig. 9)

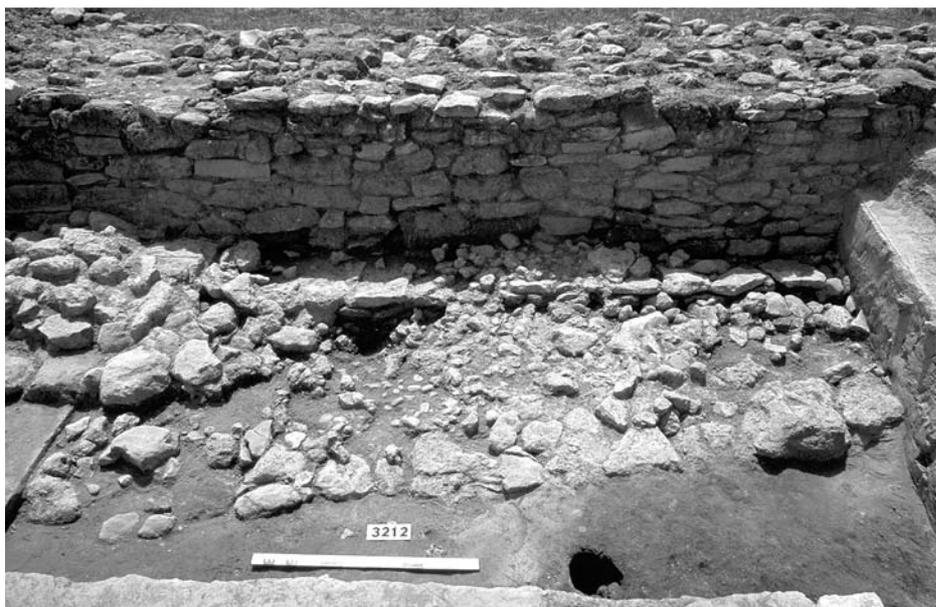
Fig. 10 : Arasement du rempart du début du Ve siècle et aménagement d'un sol de cailloutis sur cet arasement, secteur 2A, phase 27G (vu du nord).

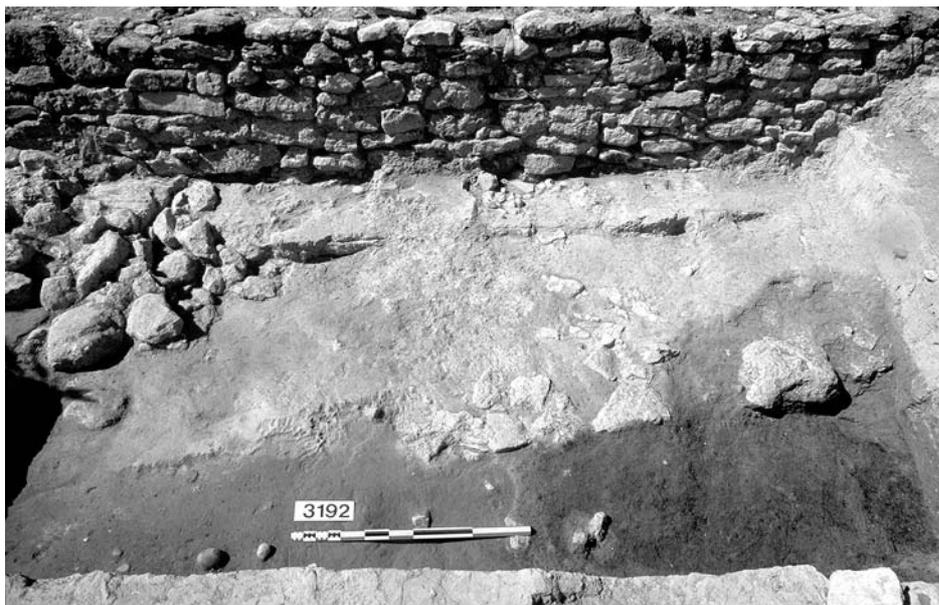
Fig. 11 : Vue générale du secteur 2A, niveau d'occupation de la phase 27G (Vu du nord).

De cette probable cabane appuyée à la courtine récente nous connaissons un sol (27397), aménagé sur l'arasement du rempart antérieur grâce à un apport de terre et de galets (27420, fig. 10). Ce sol suit le pendage de l'arasement, assez marqué vers le nord ; il se prolonge au delà

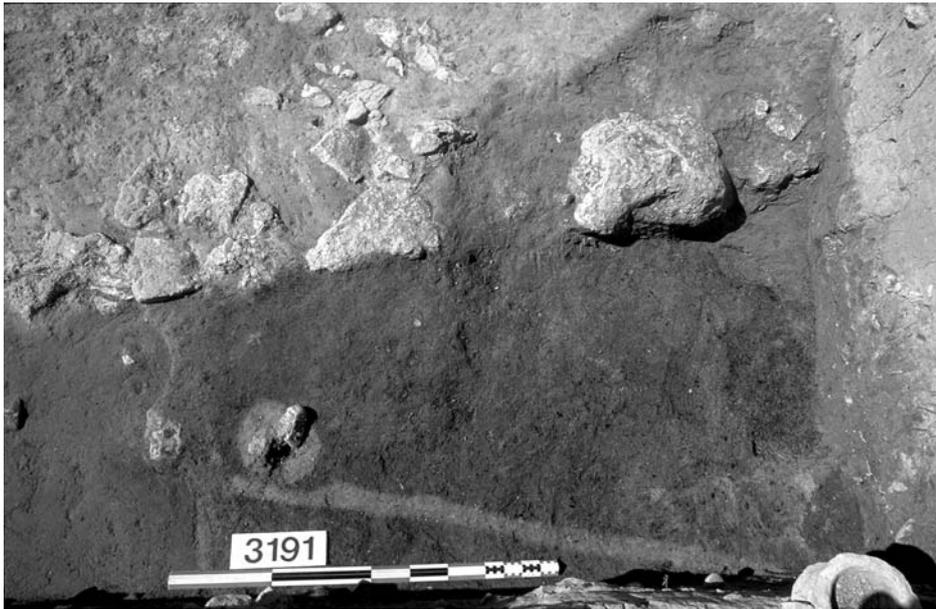
Fig. 12 : Détail des aménagements du secteur 2A pendant la phase 27G : tranchée et trou de poteau.

du parement ancien sur une couche de terre très charbonneuse (non fouillée). En limite nord du secteur une trace allongée de terre brune dans le sol noir et un trou de poteau avec quelques pierres de calage (SB27412 et PO27411) indiquent la présence d'une cloison légère, visible sur environ 2 m ; à peu près parallèle au rempart cette cloison peut être la limite nord de la cabane, ou un simple aménagement intérieur (fig. 12). Par ailleurs un foyer est construit au contact de la courtine qui sert de mur de fond à la cabane (FY27410) ; la sole d'argile est mal conservée mais remonte nettement contre l'assise inférieure de la courtine. Une couche de cendre importante s'étend autour de la sole. Le mur MR1314 (rampe ?) paraît être posé sur ce sol mais cette relation stratigraphique demande à être vérifiée.

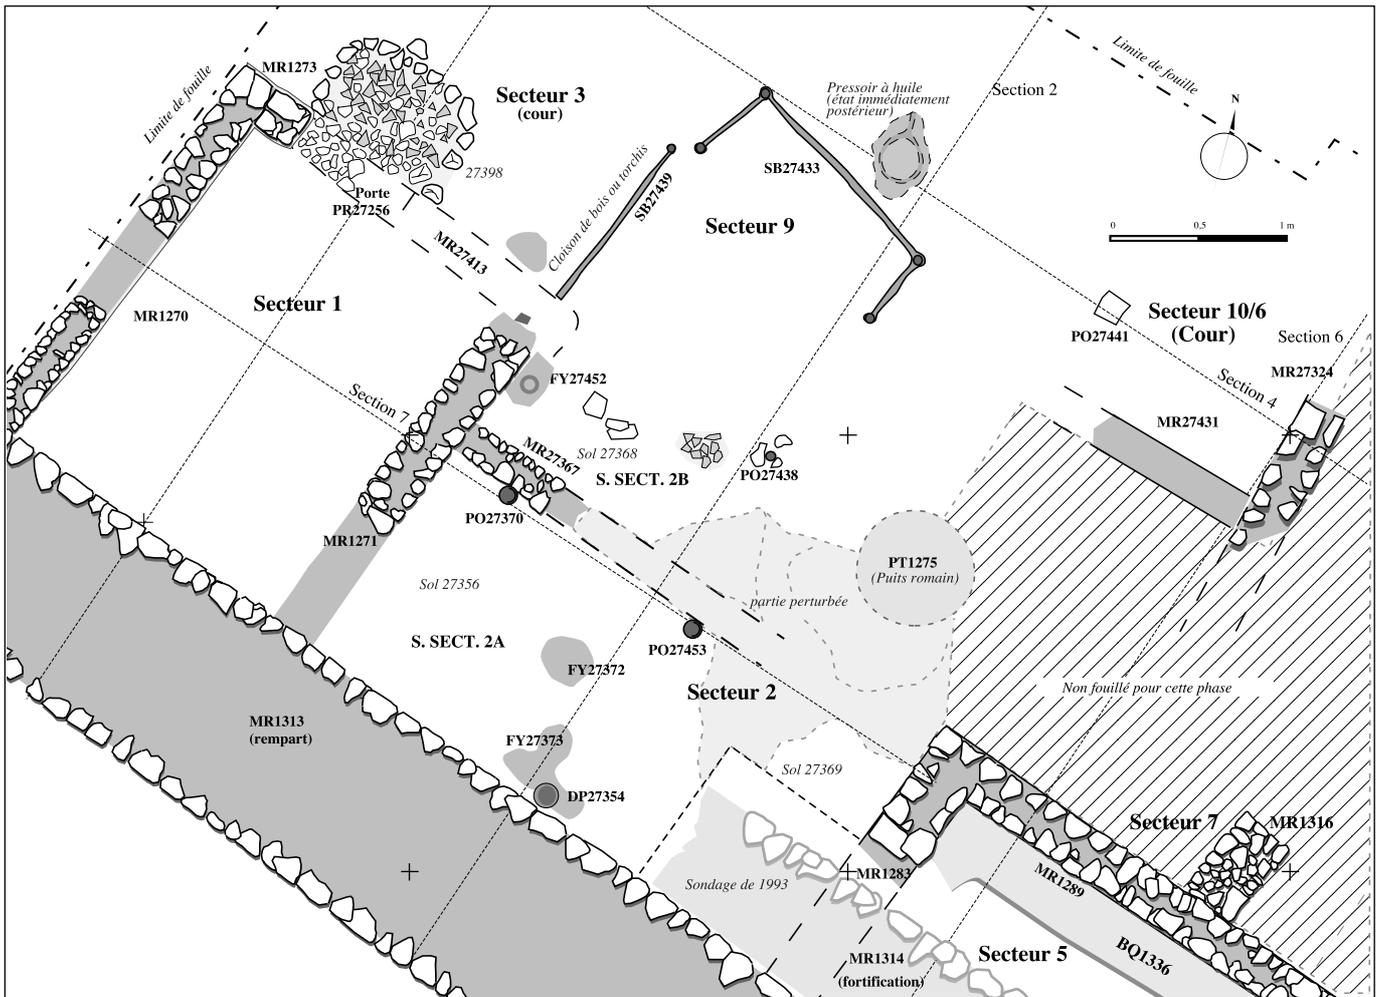
Fig. 13 : Plan général du quartier au début de la phase 27F3.

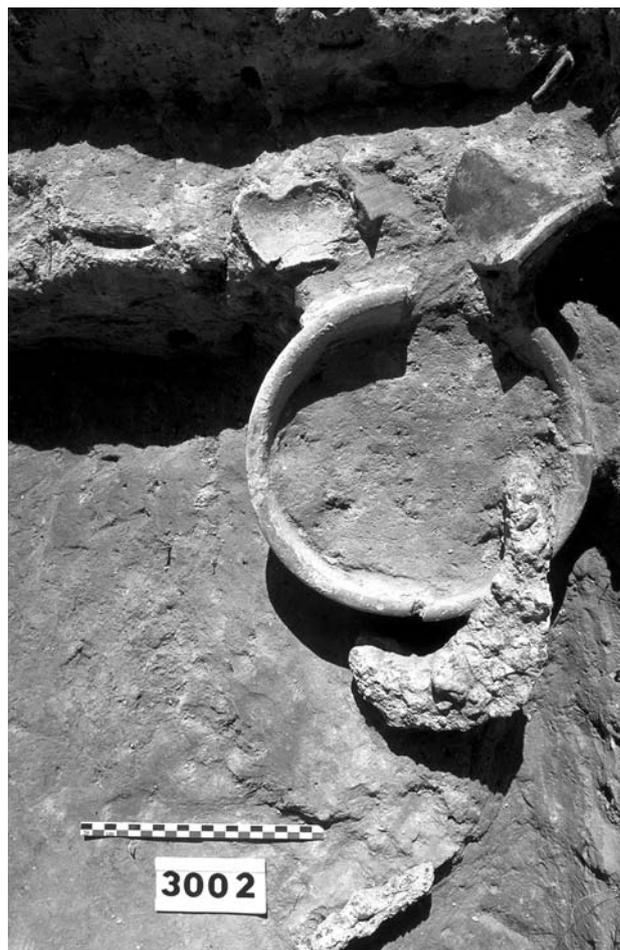
Fig. 14 : Dépôt d'une jatte et d'une serpe sur le sol 27356 de la pièce 2 (DP27354).

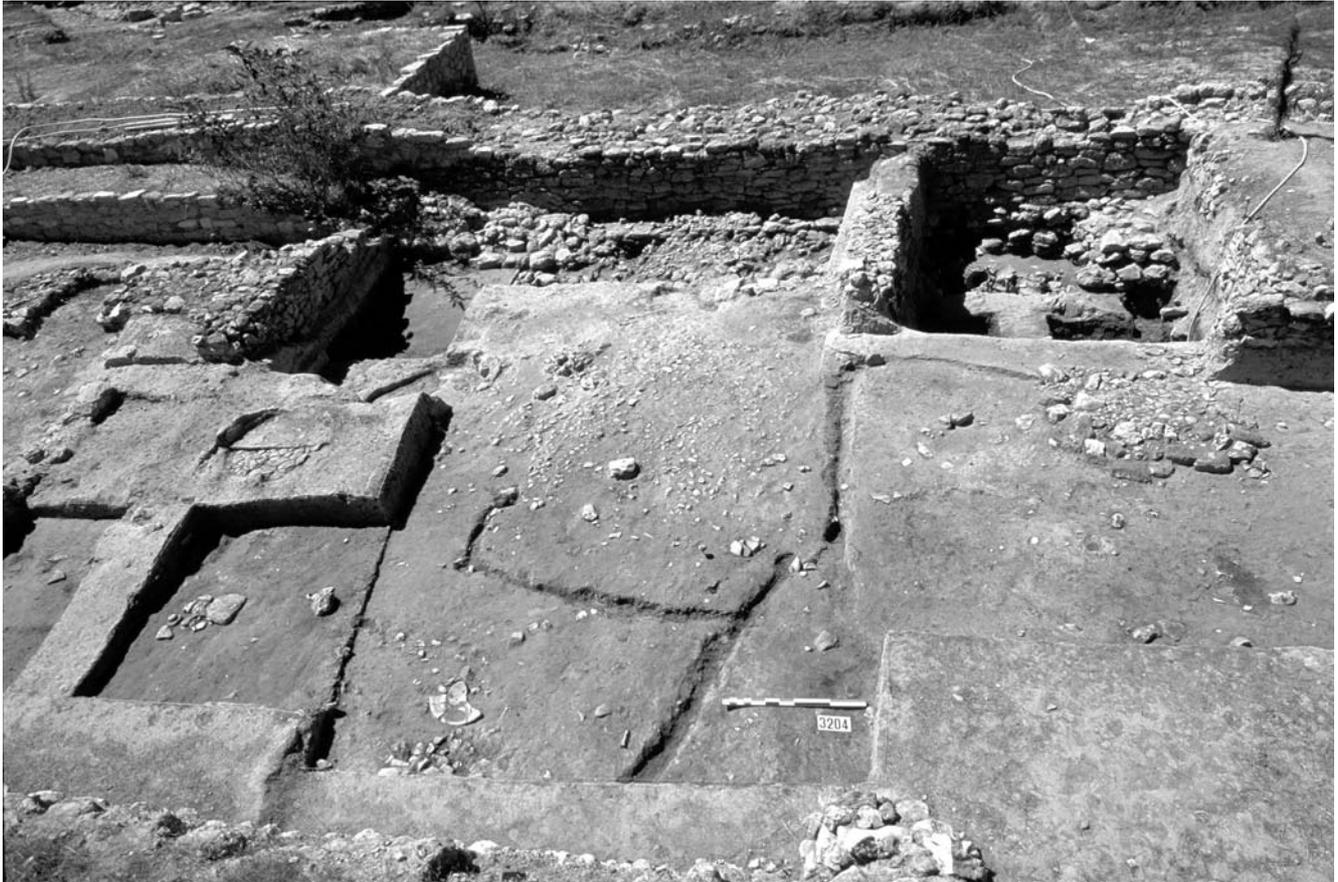
Fig. 15 : Vue générale du quartier, prise du nord. Notez les aménagements (négatifs de cloisons, seuils...) dans les cours au premier plan.

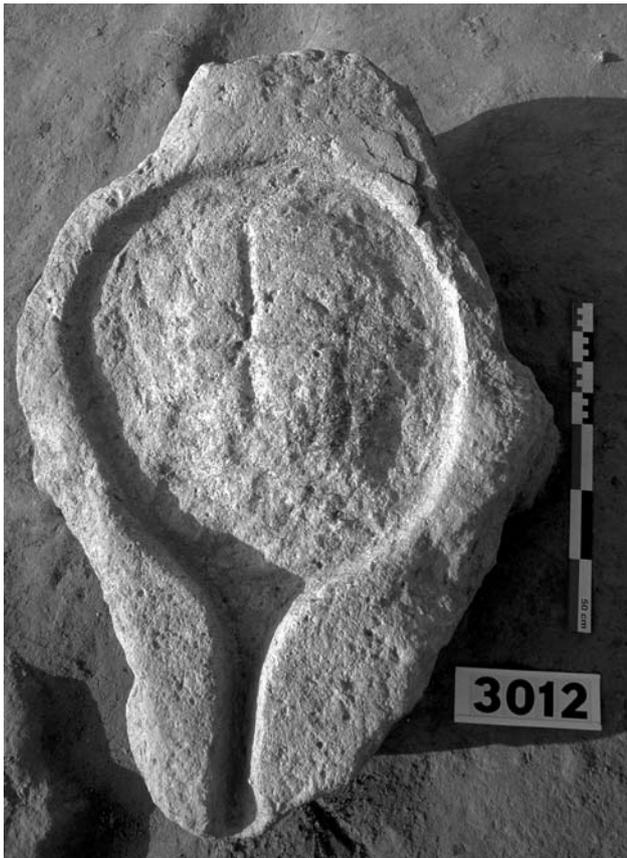
Fig. 16 : Maie de pressoir, vue verticale.

La maie est constituée d'un bloc de pierre en calcaire gréseux de 105 cm de long, 72 cm de largeur maximale, et 20 cm d'épaisseur. La pierre a fait l'objet d'un dégrossissage sommaire dans les parties inférieures et latérale, et d'un travail soigné sur la partie supérieure : l'ensemble de la surface est aplani, une dépression de plan ovoïde (51

cm/60 cm) est creusée dans la partie centrale et se prolonge par un bec destiné à l'écoulement du liquide. Cette dépression a un fond nettement convexe permettant un écoulement vers une rigole légèrement surcreusée en périphérie de la cuvette ; en outre deux sillons en forme de croix sont creusés dans la partie centrale. La pierre est localement abîmée (éclats ou creusements superficiels) mais il ne semble pas qu'elle ait été hors d'usage au moment de son abandon. L'examen après démontage, et pose sur une surface plane, a montré que la préparation du bloc était précise malgré le travail apparemment grossier des faces inférieures et latérales : les masses sont équilibrées, l'épaisseur est constante, et la pente est régulière du sommet de la rigole périphérique à l'extrémité inférieure du bec.

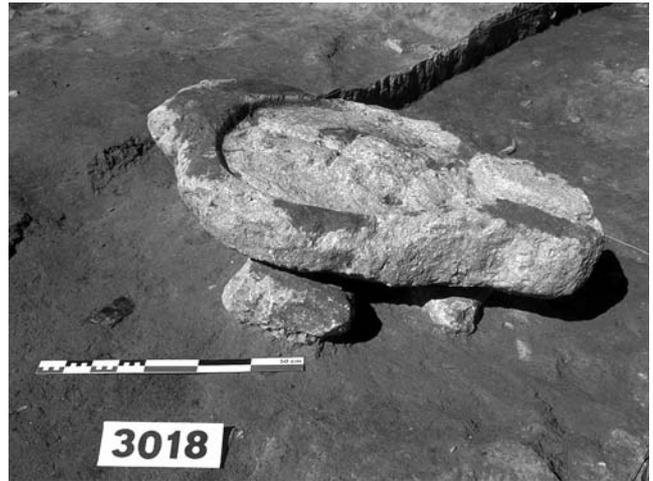
Fig. 17 : Maie de pressoir sur son calage (vue prise du N-E).

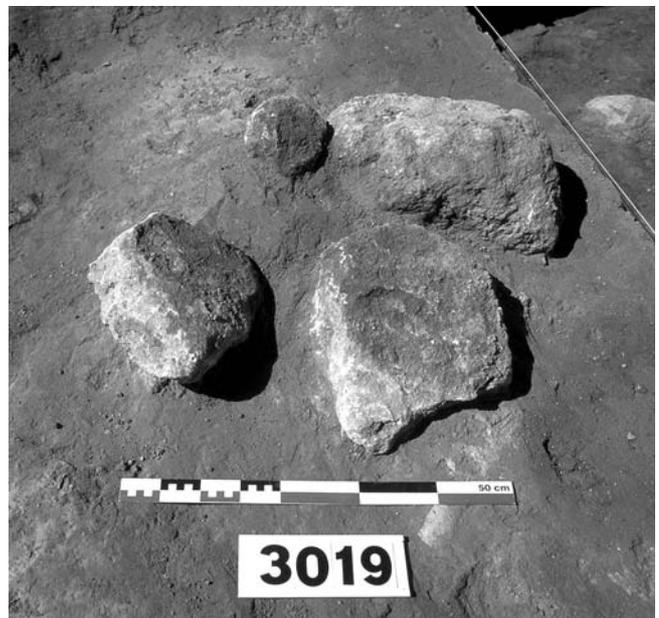
Fig. 18 : Calage de la maie photographié après démontage (vue prise du N-E)

La maie a été retrouvée calée sur quatre moellons disposés en carré, suffisamment écartés pour assurer la stabilité, mais assez proches pour éviter une rupture de la pierre à la pression (fig. 18). Le pendage du bloc correspond à celui du sol actuel (pendage qui s'est très probablement accentué depuis la période d'occupation) ; on peut penser qu'à l'origine la maie était en position subhorizontale, l'écoulement de l'huile étant assuré par le creusement de la rigole. Le calage place la base de la maie à 12/15 cm au-dessus du sol contemporain ce qui ne permet de placer sous le bec que des récipients de dimension modeste ; aucune fosse n'est discernable à cet emplacement.

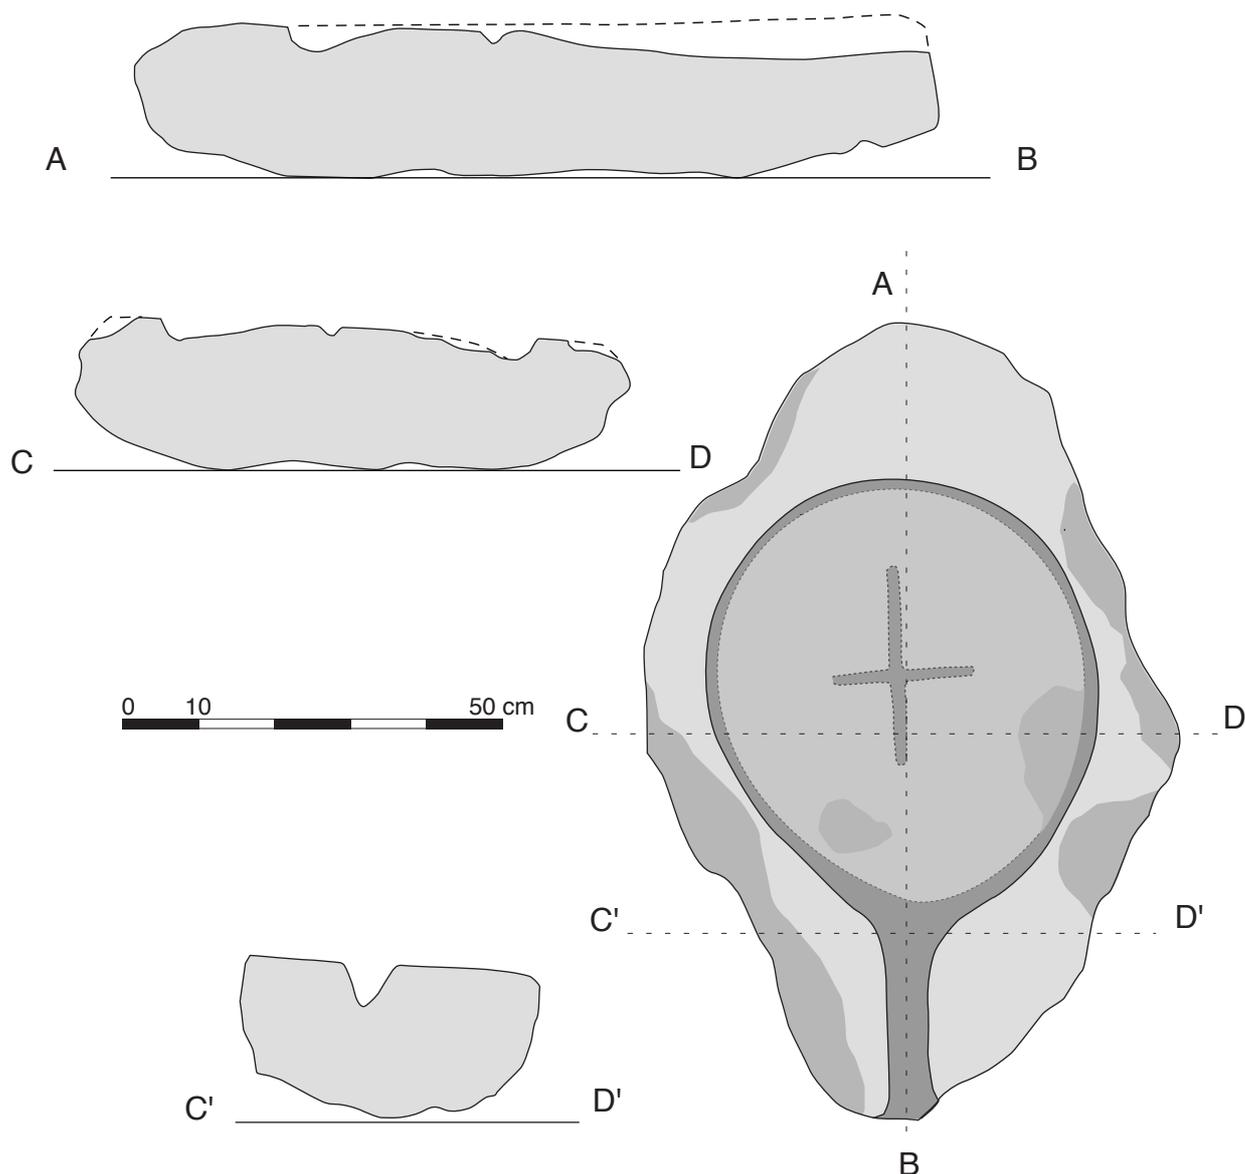
Fig. 19 : Relevé graphique de la maie.

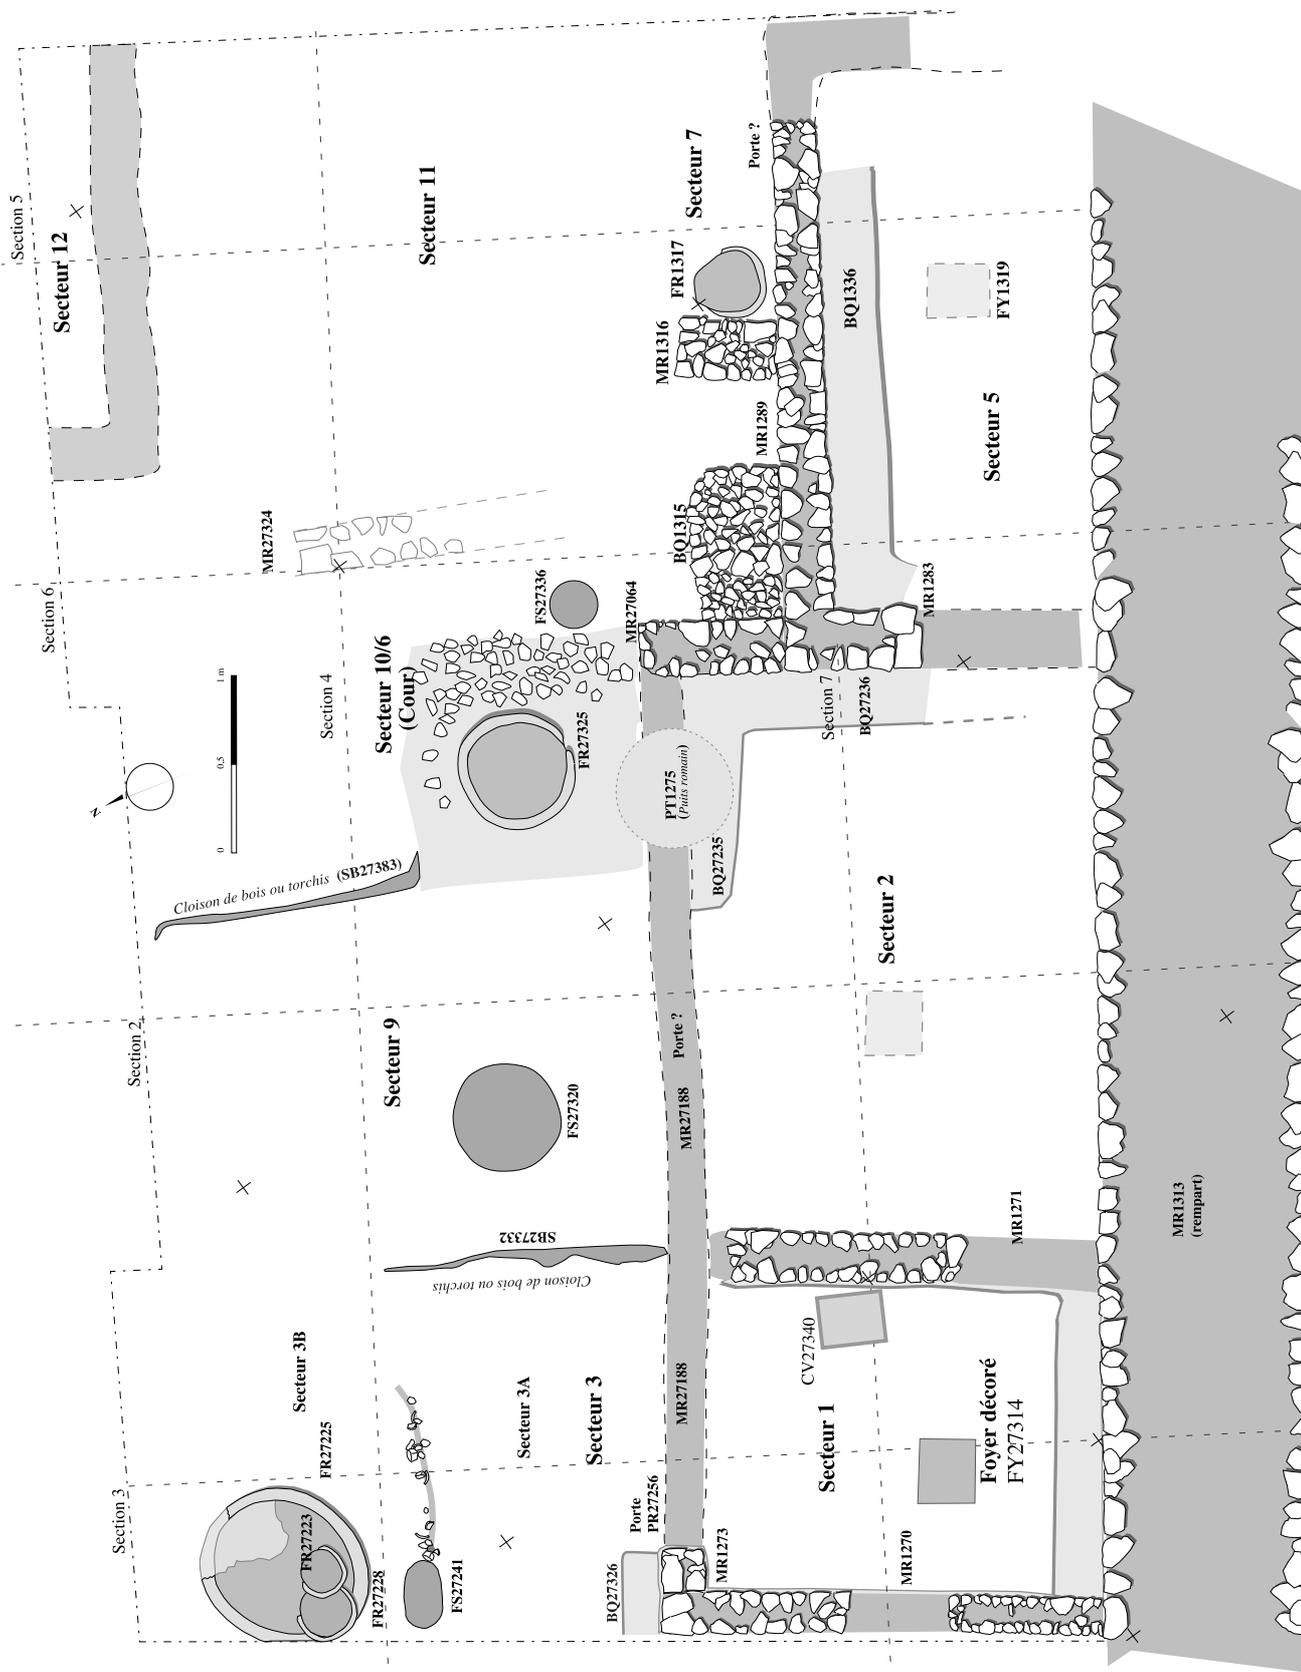
Fig. 20 : Plan de la zone 27 au moment de l'incendie (Phase 27F2).

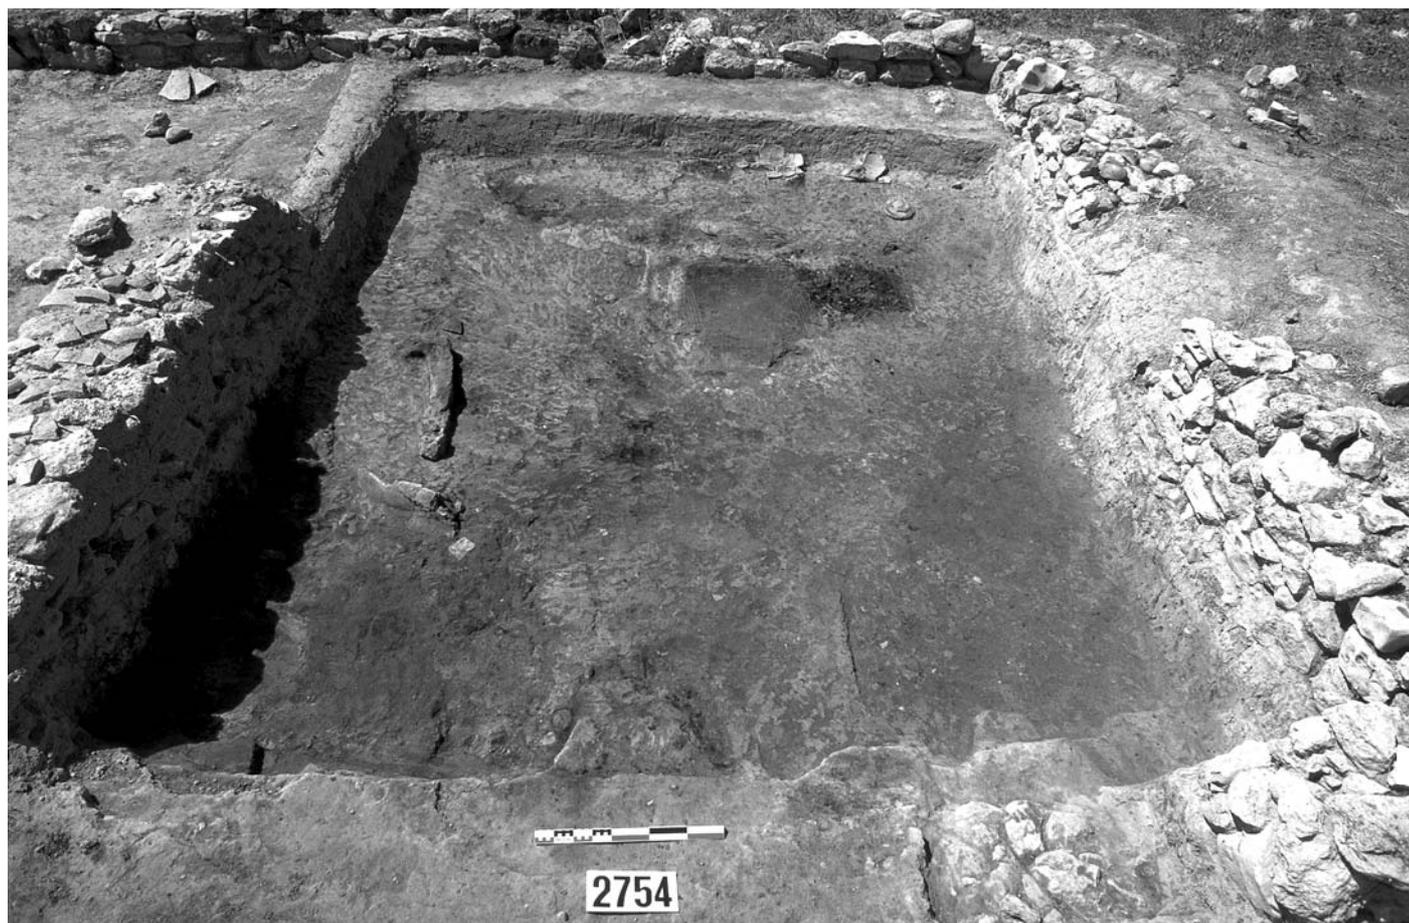
Fig. 21 : Vue générale de la pièce 1 au niveau du sol incendié (vue prise du nord).

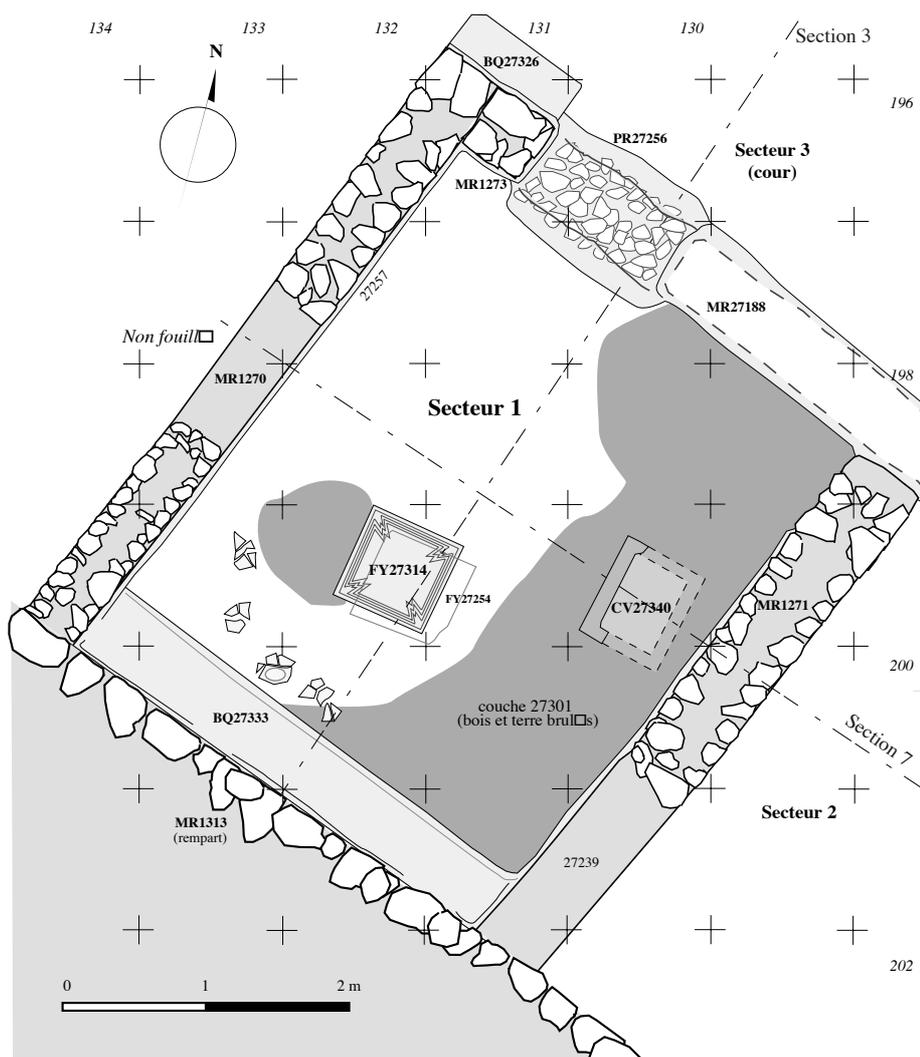
Fig. 22 : Plan de détail de la pièce 1 et de ses aménagements au moment de l'incendie (Phase 27F2).

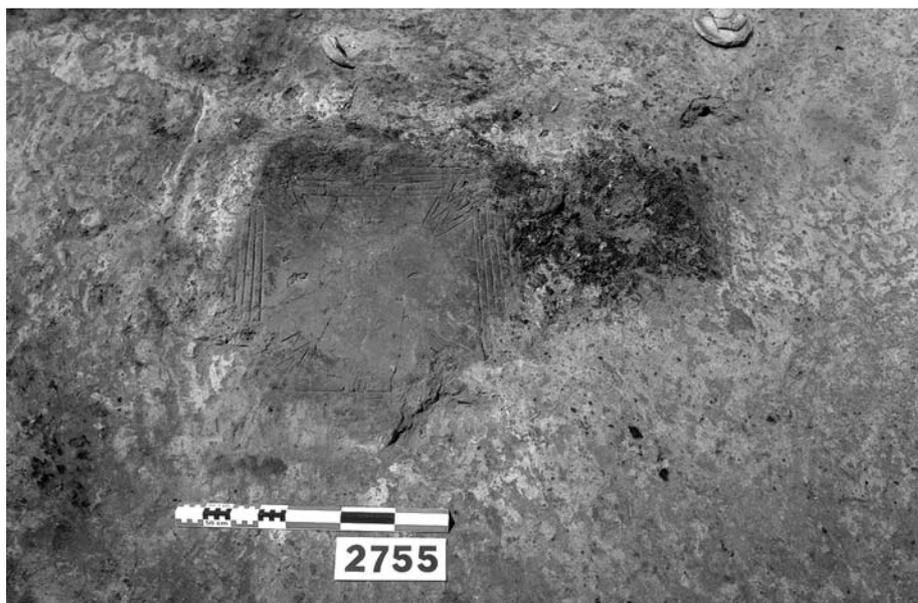
Fig. 23 : Détail du foyer décoré FY27314. On remarque que ce foyer, bien qu'en usage au moment de l'incendie, était déjà sérieusement détérioré (vue prise du nord).

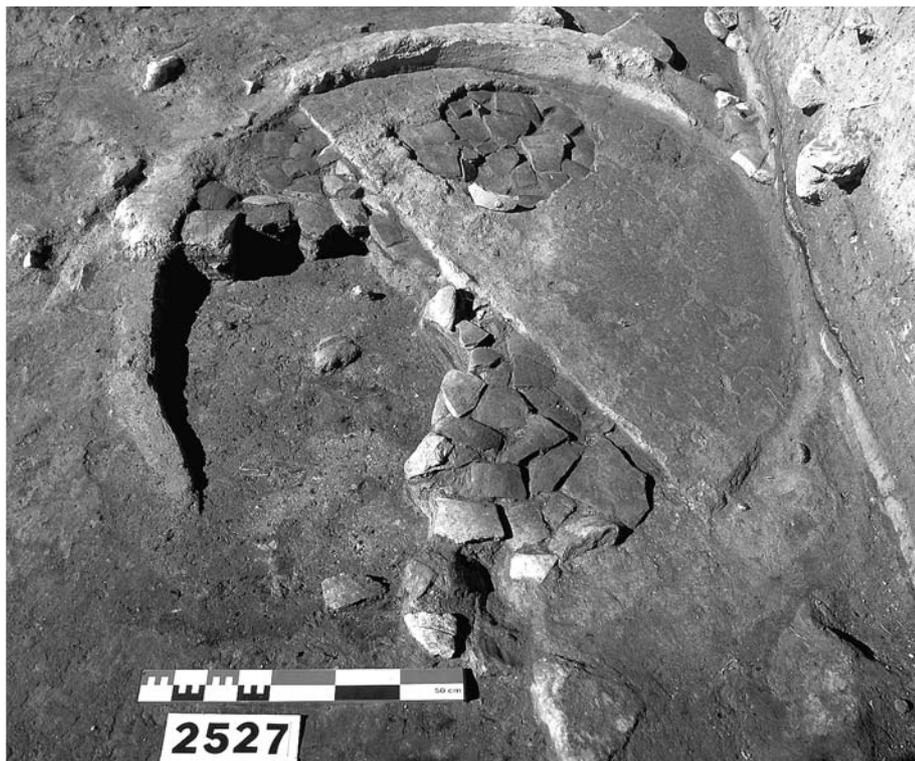
Fig. 24 : Le grand four FR27225 en cours de fouille (vue prise du nord).

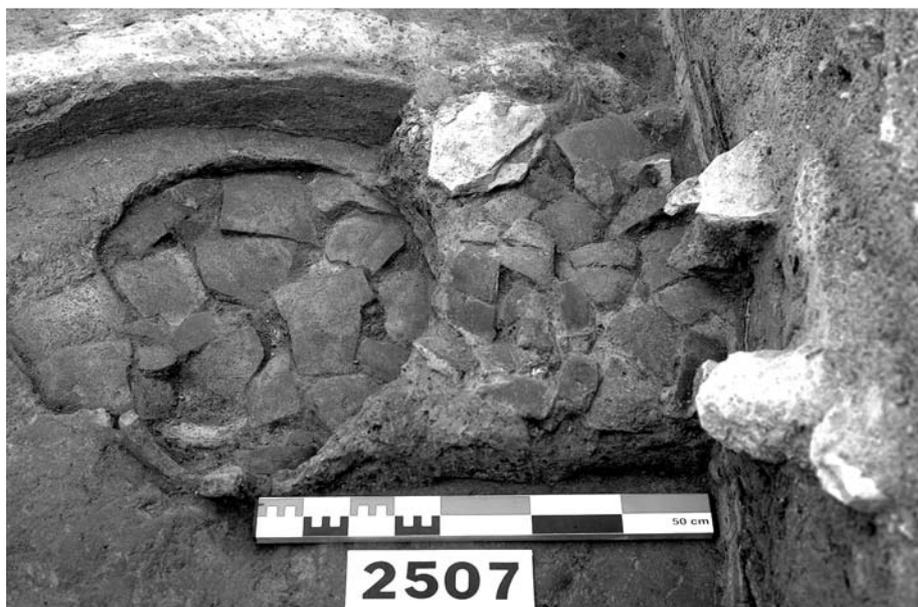
Fig. 25 : Détail des trois fours superposés (vue prise du nord-est).

Après la destruction du four monumental, l'emplacement est réutilisé pour implanter des structures de cuisson plus modestes (fig. 25). Ainsi un petit four [FR27228] est construit dans les ruines du précédent, à 8 cm environ au dessus de la sole. Il est formé d'une plaque
