Recherches sur l'habitat ancien de Lattes

Les données de l'îlot 27, de la fin du VI^e au milieu du IV^e siècle avant notre ère

par Denis Lebeaupin et Pierre Séjalon

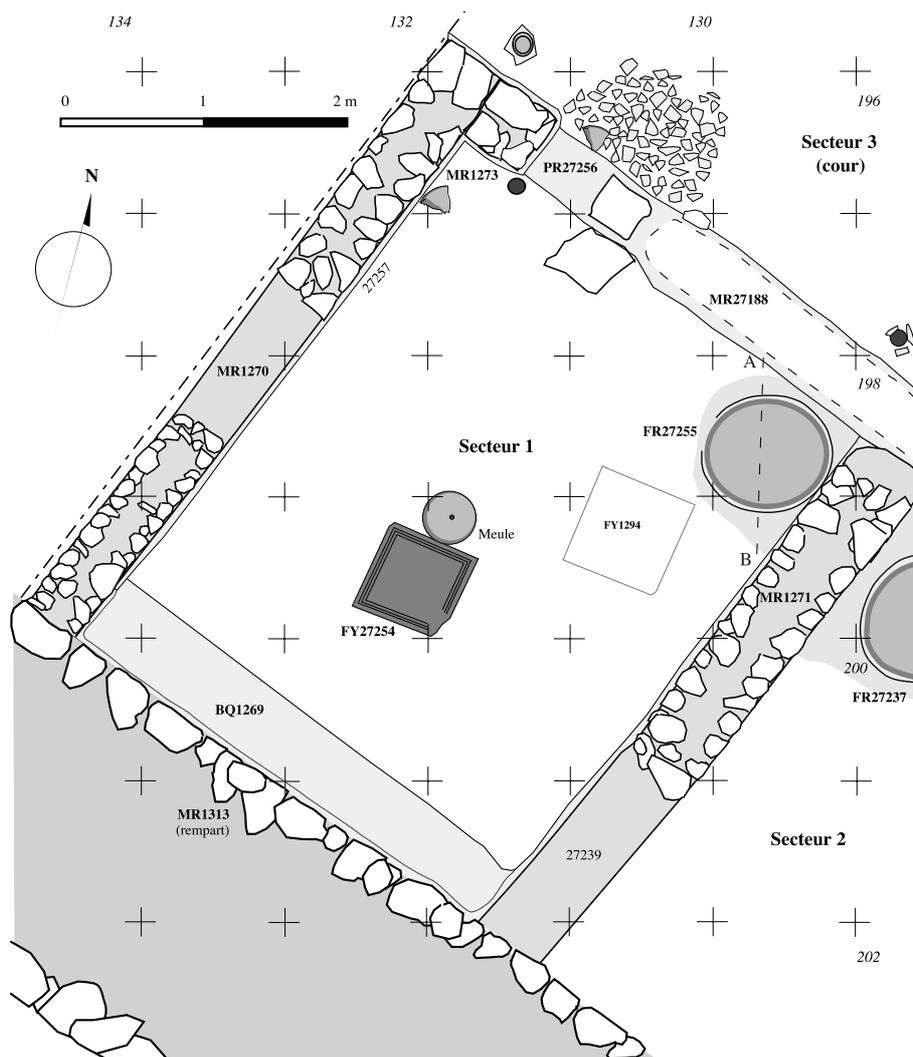
Fig. 26 : Plan du secteur 1 pendant la phase 27F1 (premier état).

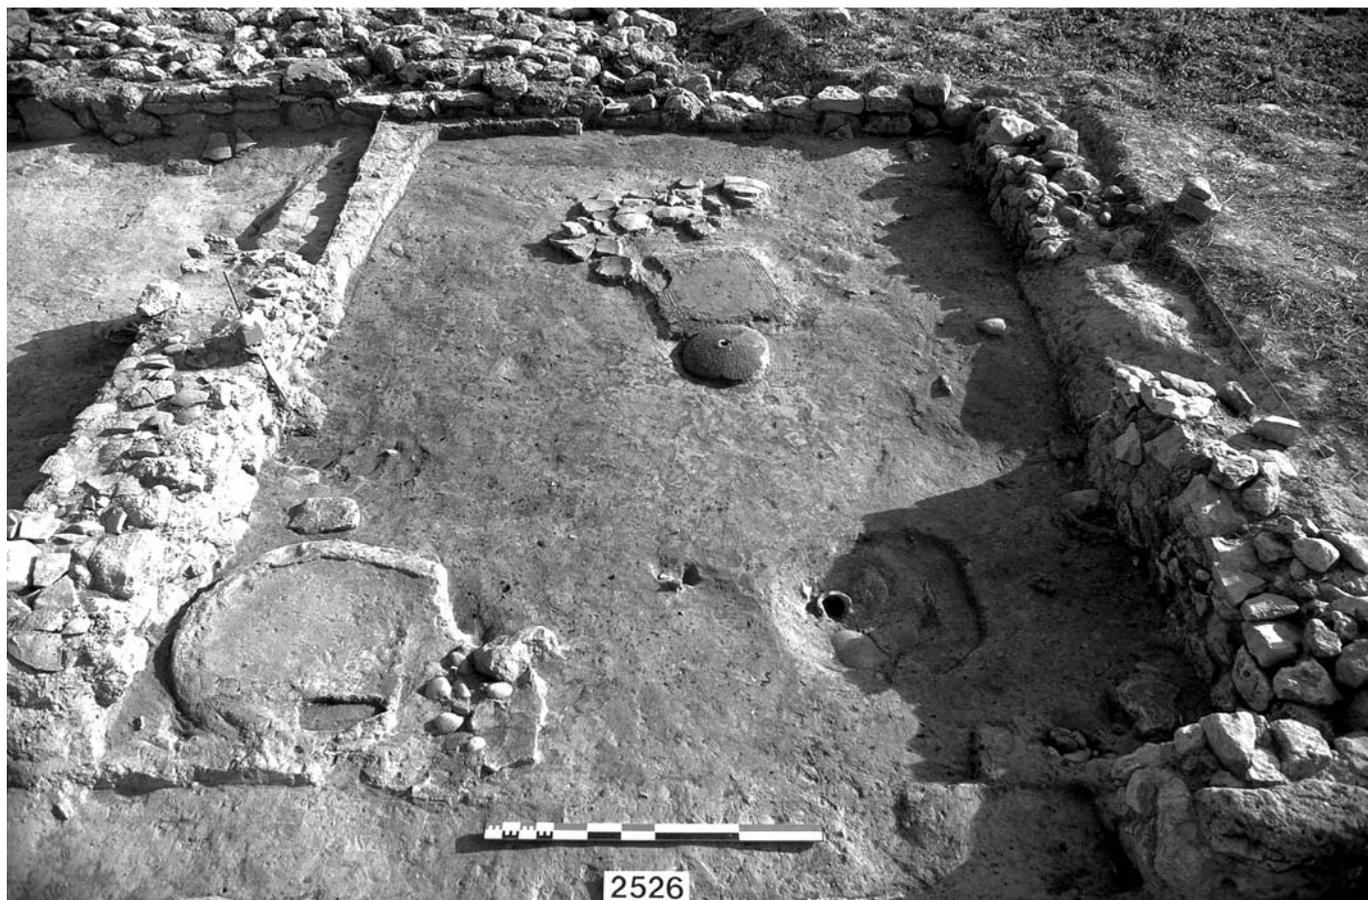
Fig. 27 : Vue d'ensemble de la pièce 1 au niveau du sol 27253 (phase 27F1).

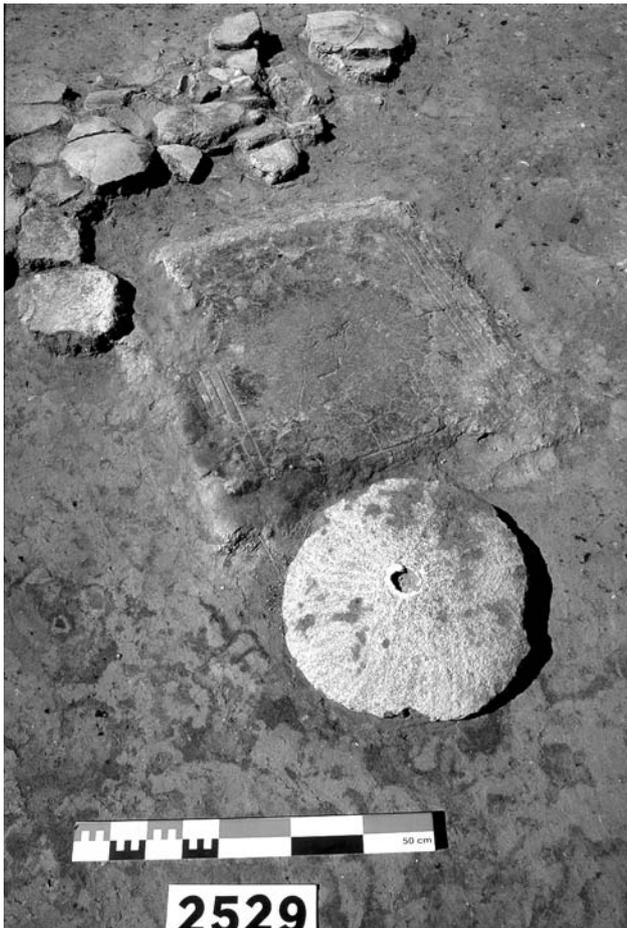
Fig. 28 : Détail du foyer décoré et de la meule posée sur le sol 27253 (phase 27F1).

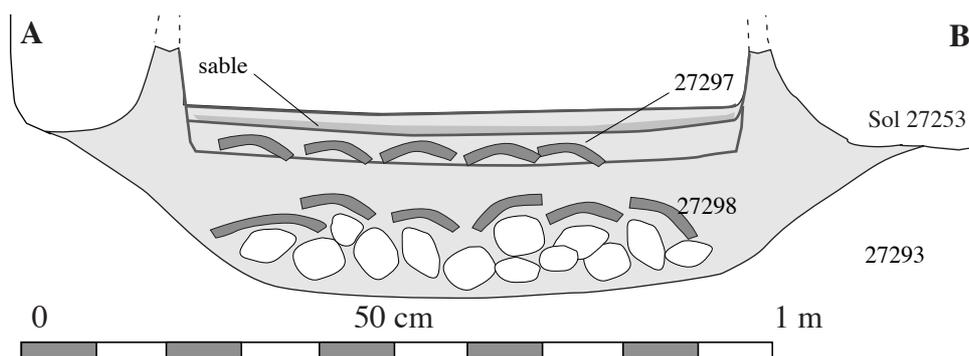
Fig. 29 : Coupe schématique du four FR27255 (secteur 1, phase 27F1).

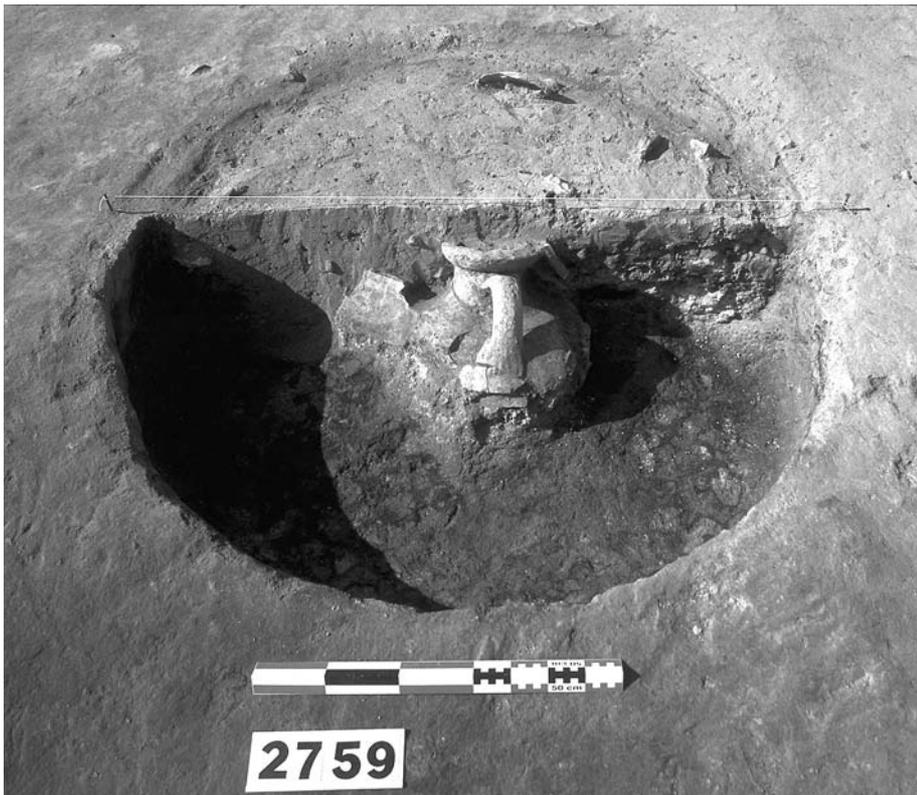
Fig. 30 : Fosse-silo (?) en cours de fouille au centre du secteur 9 (FS27320, phase 27F2).

Il s'agit d'une fosse circulaire, de 123 à 125 cm de diamètre, profonde de 22 cm, aux bords verticaux, voire en surplomb, et au fond presque plat ([FS27320], fig. 30). Les bords de la fosse sont noircis ou superficiellement rubéfiés mais ce fait est peut-être postérieur à son utilisation et consécutif à l'incendie général. Le remplissage a livré de nombreuses graines carbonisées, mais, là encore, il n'est pas sûr qu'il faille relier cette observation à la

fonction initiale; il reste cependant probable que ce creusement est un silo, destiné au stockage à moyen terme. Il faut sans doute supposer un couvercle (plancher ?) pour garantir des conditions de conservation correctes.

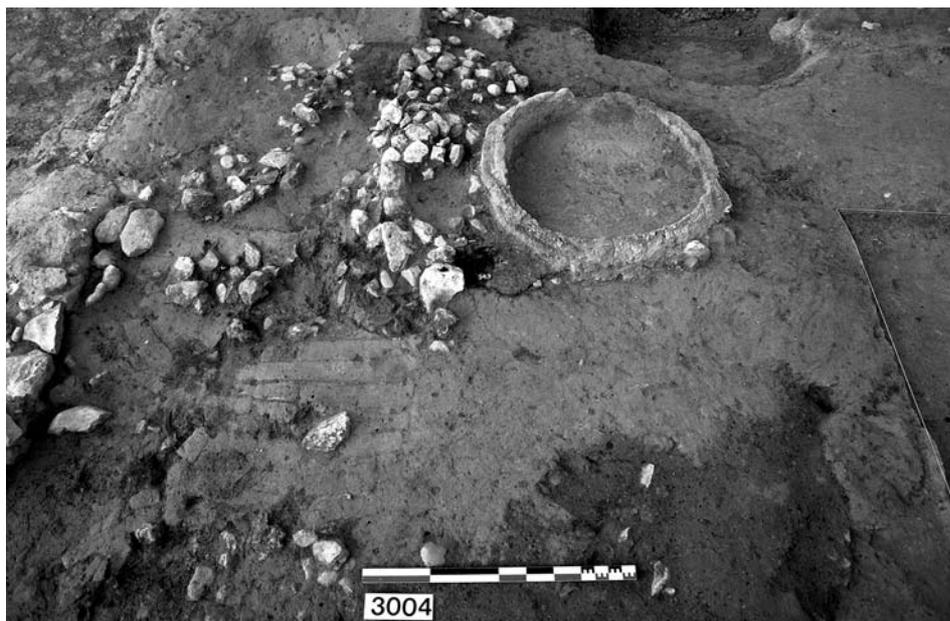
Fig. 31 : Four FR27235 dans la cour 10/6 (photo prise du nord). On remarque la masse de limon (notamment composée d'adobes) sur laquelle est bâti le four, et les structures de pierres arasées qui l'entourent partiellement.

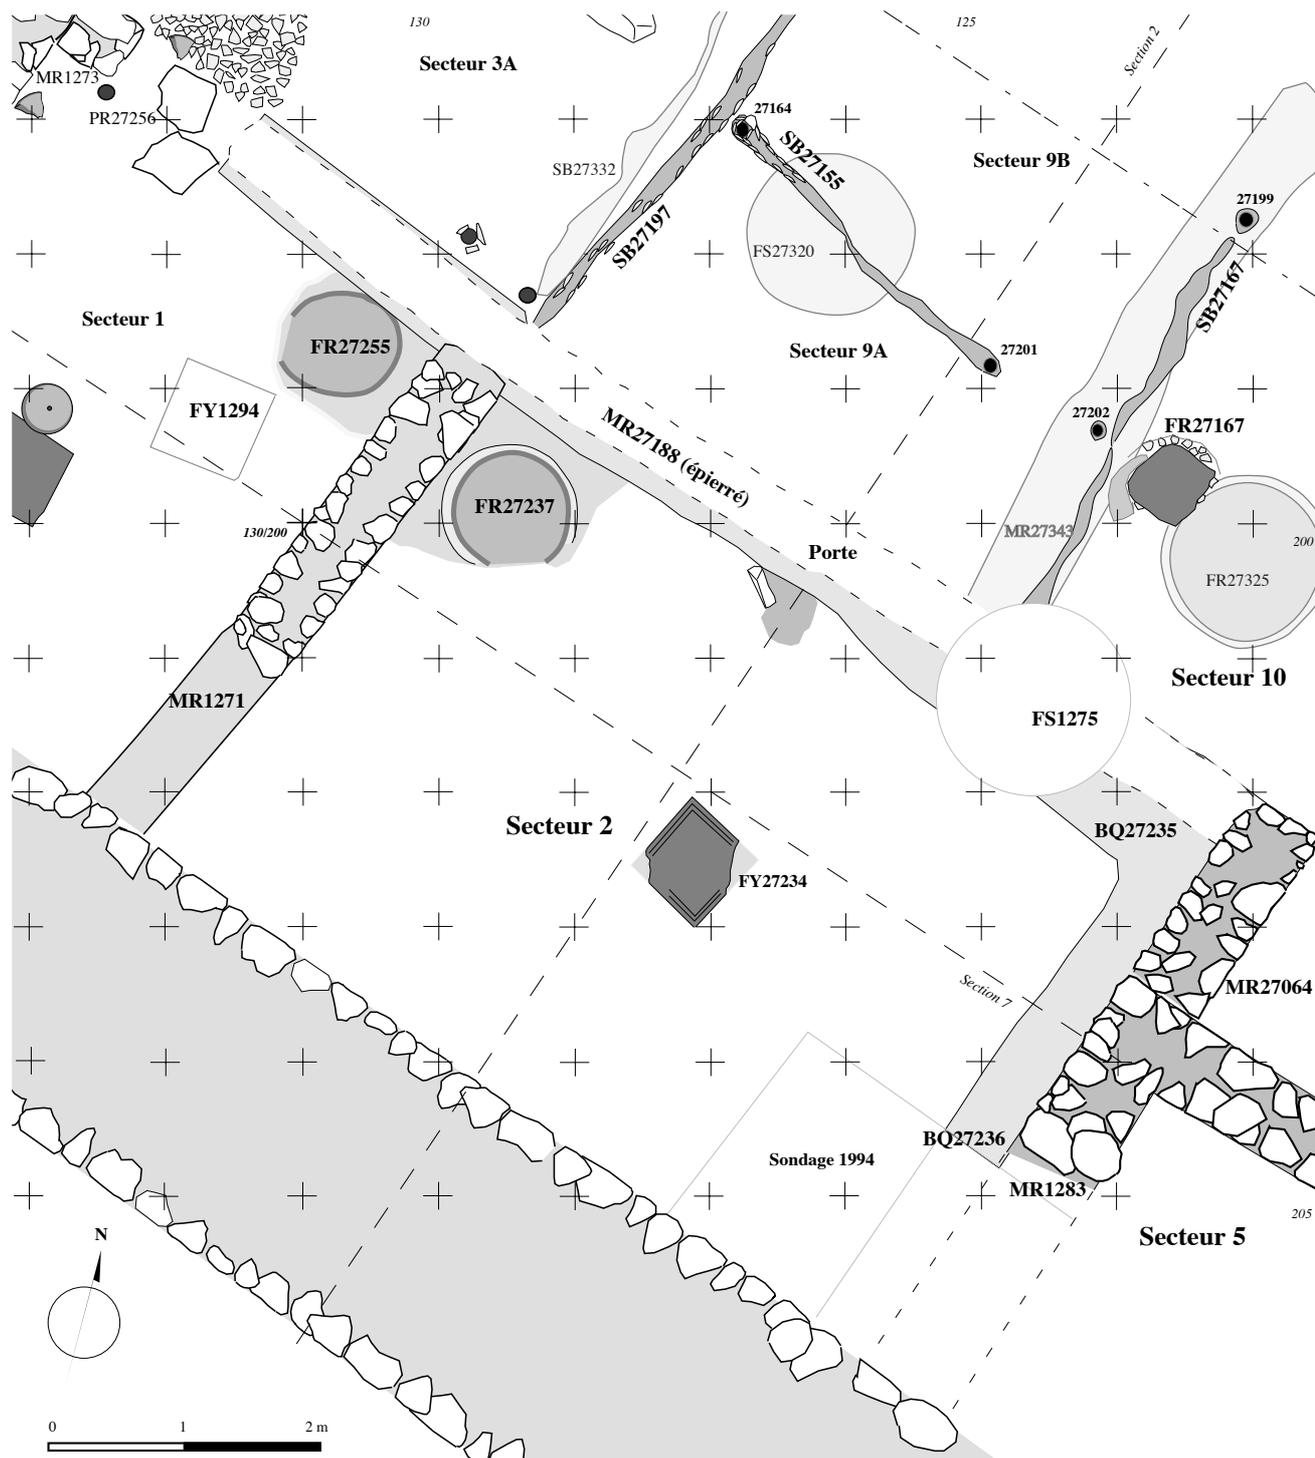
Fig. 32 : Plan de détail des secteurs 2 et 9 pendant la phase 27F1 ; Les structures de la phase 27F2 sont rappelées.

Ce secteur est probablement occupé pendant cette période par une grand bâtisse, ou «hangar» en matériaux périssables. On observe en effet du côté ouest une tranchée étroite correspondant au négatif d'une paroi en bois et terre [SB27332]. Du côté est une tranchée similaire est visible sur deux mètres (SB27383) ; entre cette cloison et la façade de la pièce 2 prend place un four qui était probablement couvert. La présence d'une toiture reposant sur ces structures et couvrant une bonne partie de la surface est probable car le sol est propre et plan, très différent des sols de cours ouvertes ; par ailleurs, lors de la phase suivante, la présence d'un bâtiment en matériaux légers est également attestée à cet emplacement (phase 27F1, voir fig. 32).

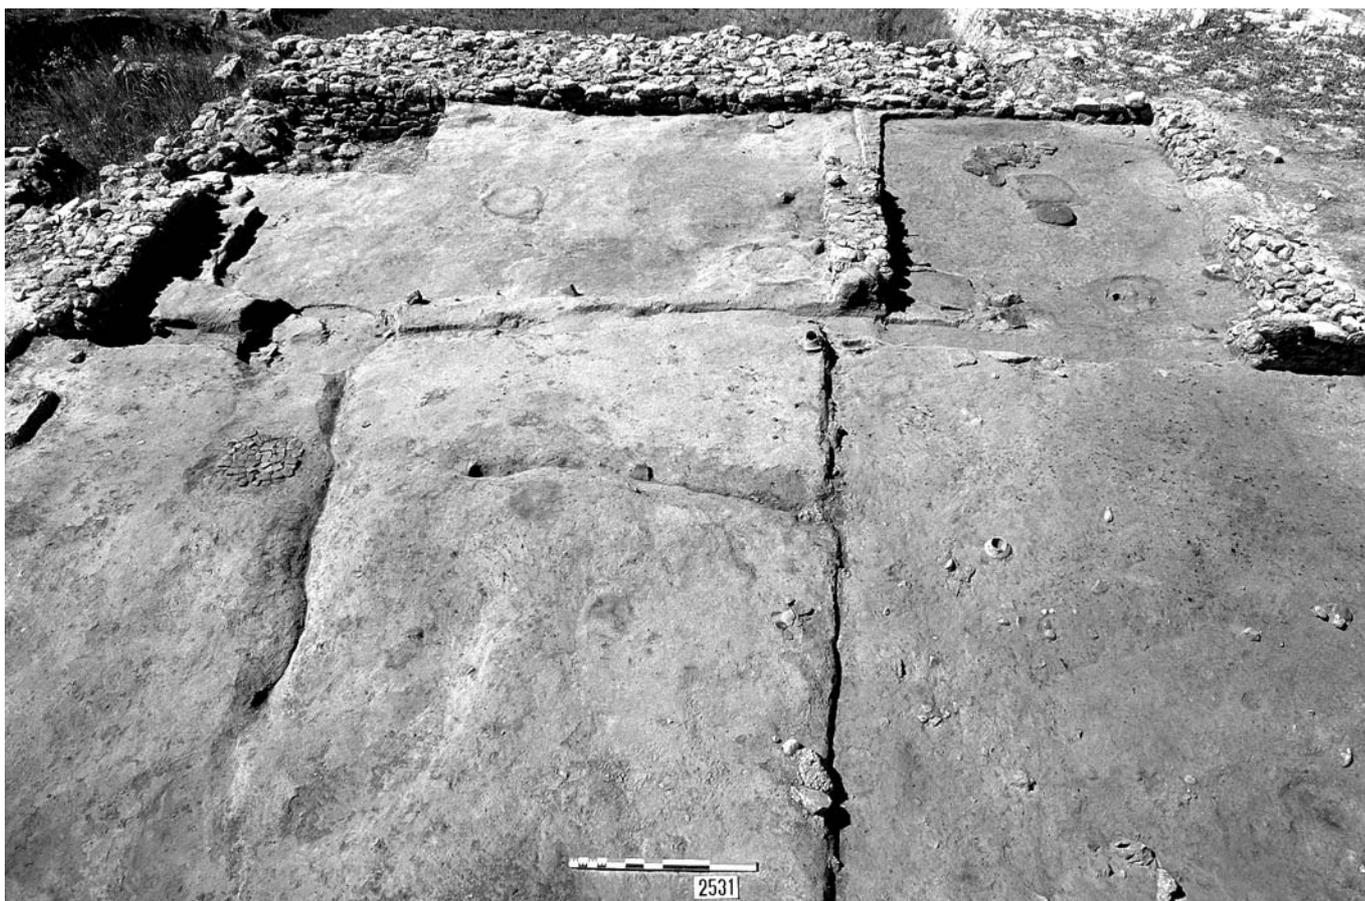
Fig. 33 : Vue d'ensemble des maisons 2702 (secteurs 1 et 2) et 2703 (secteurs 2 et 9) pendant la phase 27F1 (vue prise du nord).

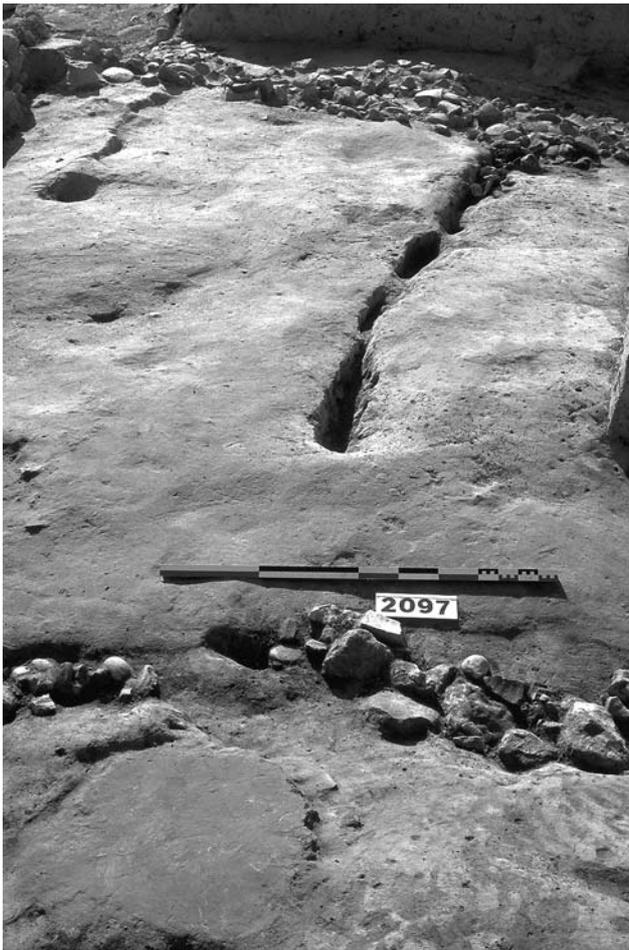
Fig. 34 : Aménagements des secteurs 10 et 9 vus de l'est. Au premier plan la sole du petit four FR27167, derrière la cloison SB27166 et, au delà, le refend SB27155.

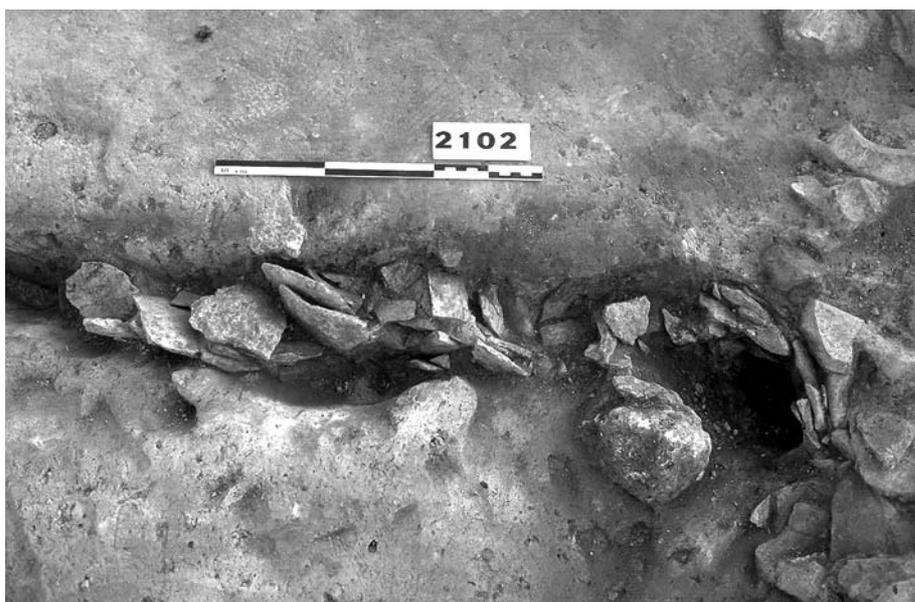
Fig. 35 : Détail du négatif de la cloison divisant le secteur 9 (SB27155). A droite trou de poteau en bout de cloison (vue prise du nord).

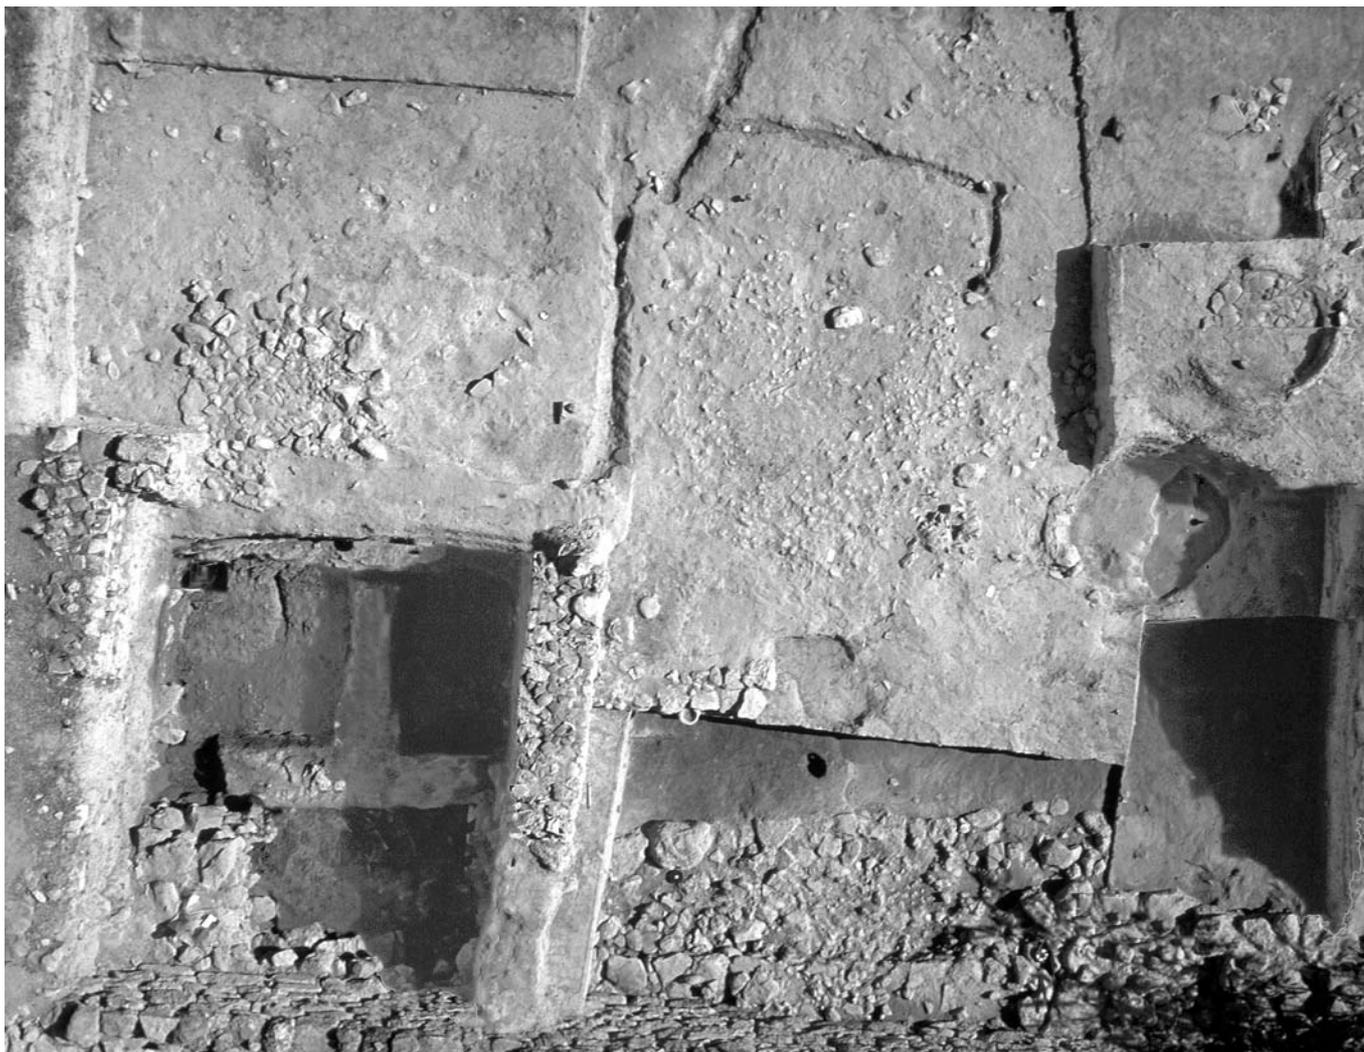
Fig.37 : Vue aérienne verticale des structures archaïques de la zone 27 à la fin de la fouille 2000 (cliché N. Chorier).
