Recherches sur l'habitat récent de Lattes

Les îlots 60-nord et 60-sud entre le Ier s. av. n. è. et le Ier s. de n. è.

par Martial Monteil,
Marie-Noëlle Pascal et Stéphanie Raux

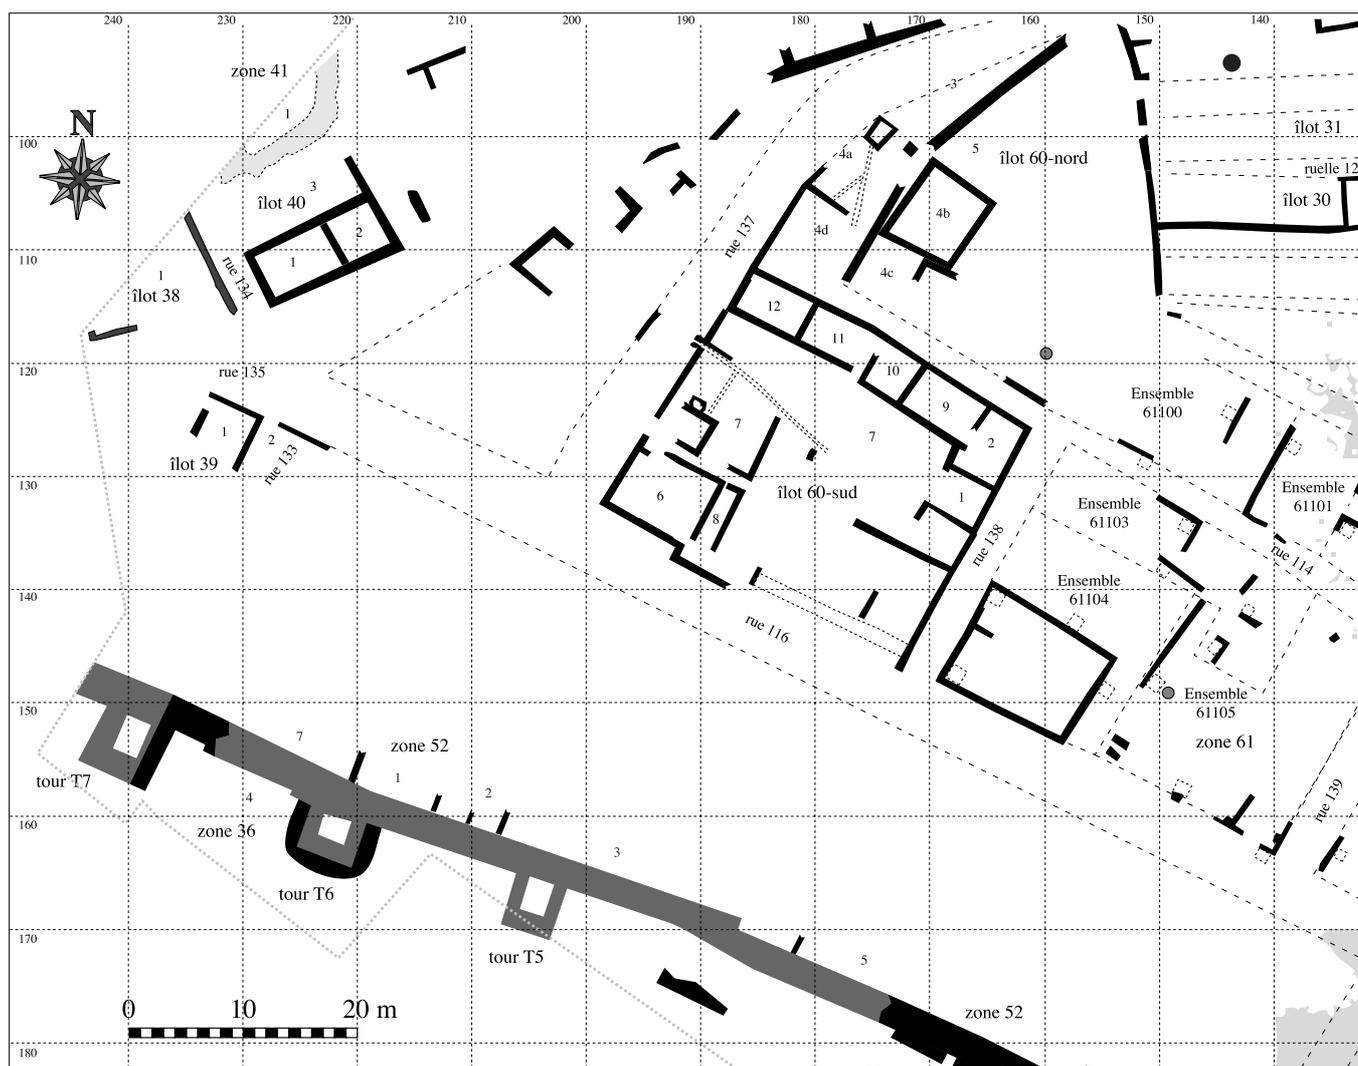
Fig. 1 : Plan général de la fouille de Lattes avec la localisation des zones 60 et 137.

L'exploration préliminaire conduite en 1998 a permis de repérer le prolongement du rempart. Elle a également livré de nouvelles données sur l'organisation de la voirie et de l'habitat, qui n'ont pas été contredites par les observations faites lors du terrassement complémentaire de 1999 (fig. 1) :

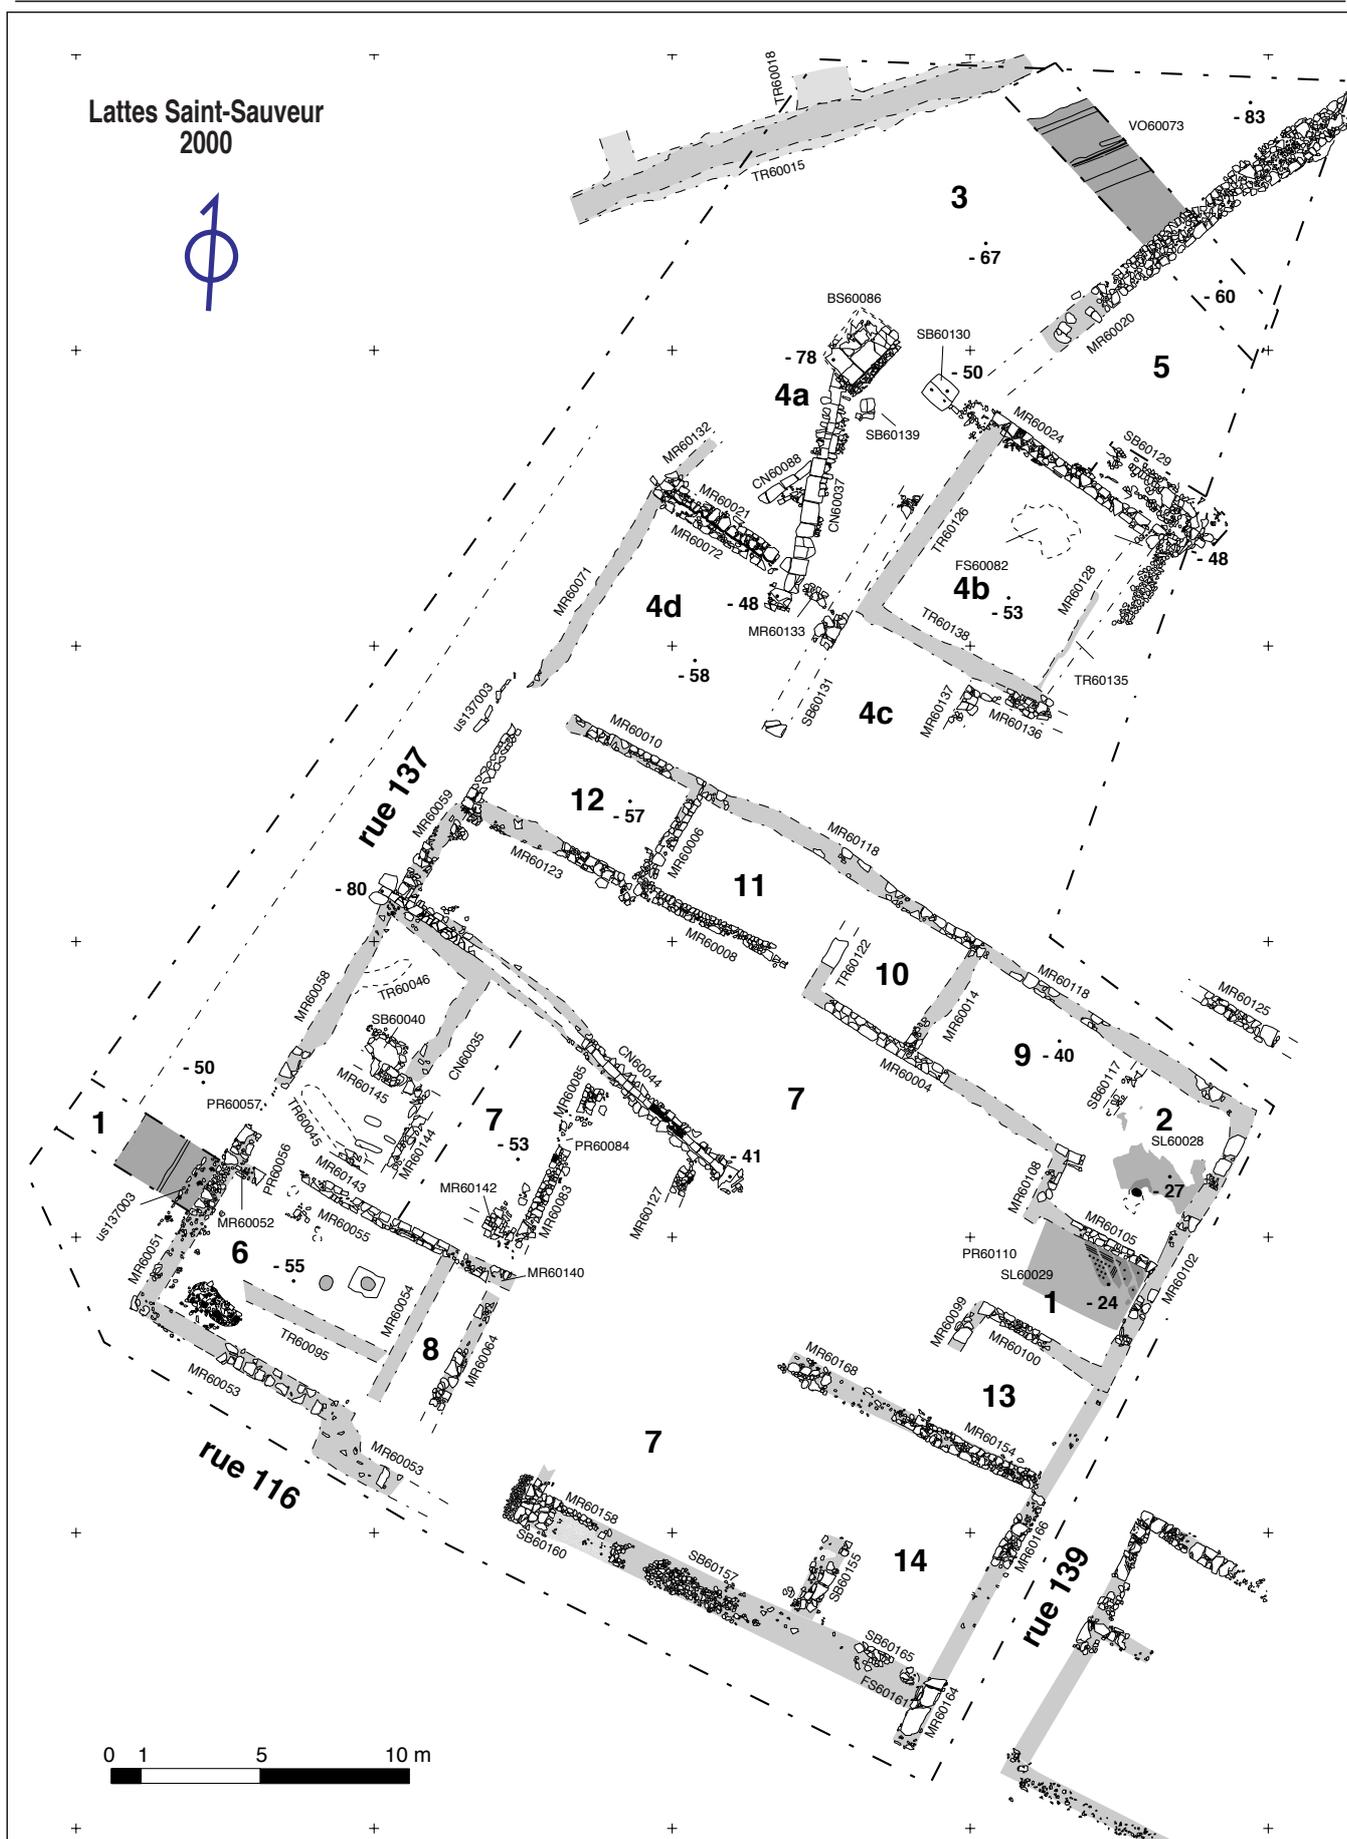
Fig. 2 : Plan général des zones 60 et 137, avec indication des secteurs et des vestiges dégagés.

2.2. Les zones 60 et 137 (fig. 2)

A l'issue des nettoyages de surface, deux zones ont donc été définies : côté ouest, la zone 137 correspond à une rue qui démarre au contact de la rue 116 au sud-ouest puis se dirige vers le nord-est. Dans cette direction, une partie de cette rue a été intégrée à la zone 60 pour des raisons que nous expliciterons plus loin. La zone 60 occupe quant à elle l'angle est des rues 116 et 137. La lecture du plan suffit à elle seule à y individualiser deux parties dont l'organisation est très différente : au sud (ci-après zone 60-sud), plusieurs pièces (secteurs 1, 2, 6, 8 et 9 à 12) s'agencent autour d'un espace ouvert (secteur 7) ; au nord (ci-après zone 60-nord), les vestiges apparus en surface dessinent un plan plus complexe qui, pour l'heure, a été subdivisé en trois secteurs (secteurs 3 à 5).

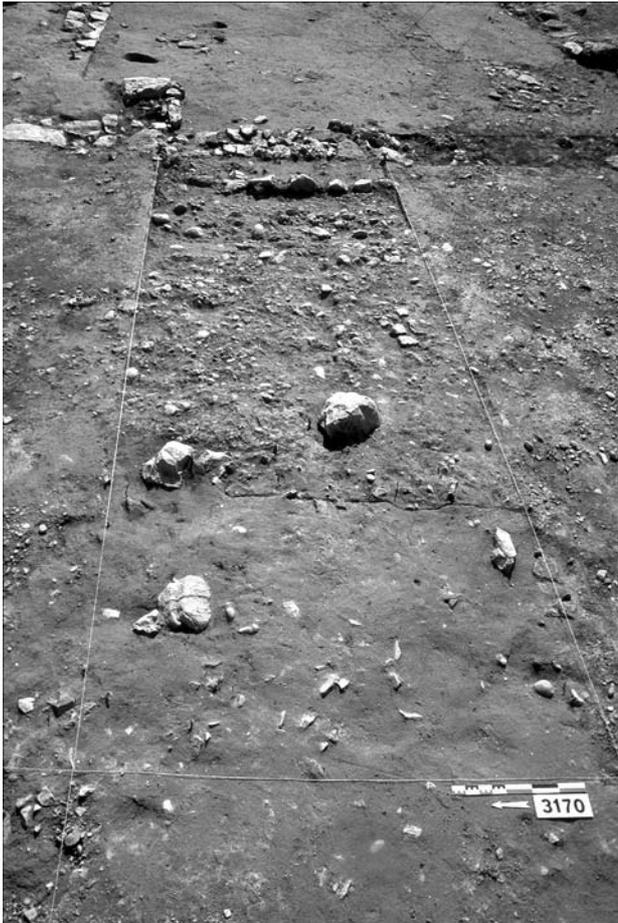
Fig. 3 : Vue du sondage établi dans la rue 137 (secteur 1) : empiérement 137003 et alignement de pierres 137004.

La chaussée, ainsi délimitée de part et d'autre, mesure environ 3 m de large. En surface, elle est dotée d'un empierrement de galets et graviers rougeâtres, caractéristique des rues de Lattes. Un sondage de 2 x 5 mètres

environ (secteur 1), perpendiculaire à l'axe de circulation et localisé au droit du secteur 6 de la zone 60, a permis d'en amorcer la fouille (fig. 3). Celle-ci a été interrompue sur un état de fonctionnement caractérisé par des éléments distincts mais synchrones. Côté est, un espace large d'environ 0,50 m est ménagé entre le mur riverain [MR60051] et un alignement de pierres disposées de chant [137004]. Le fait qu'un dispositif similaire soit visible en surface plus au nord, le long du mur MR60071, incite à le restituer sur la totalité des 33 m que comptent cette portion de la rue : il s'agit probablement d'un espace étroit réservé aux piétons. Son sol, fait de galets et de graviers, s'inscrit dans la continuité de celui destiné aux véhicules [137003]. La circulation de ceux-ci est assurée d'une part par la largeur de la chaussée — 2,50 m si l'on excepte le « trottoir » — et d'autre part par une trace nette d'ornière. Côté ouest, l'empierrement s'interrompt au contact d'une couche de limon brun-jaune qui masque sans doute la tranchée d'épiérement du mur de rive. Les couches supérieures correspondent à un remblai de nivellement [137002, 137005], destiné à rectifier les inégalités et, sans doute, à supporter un nouvel empierrement. Un autre numéro [137001] a été attribué au nettoyage de surface. Ces unités stratigraphiques ont livré un peu de mobilier :

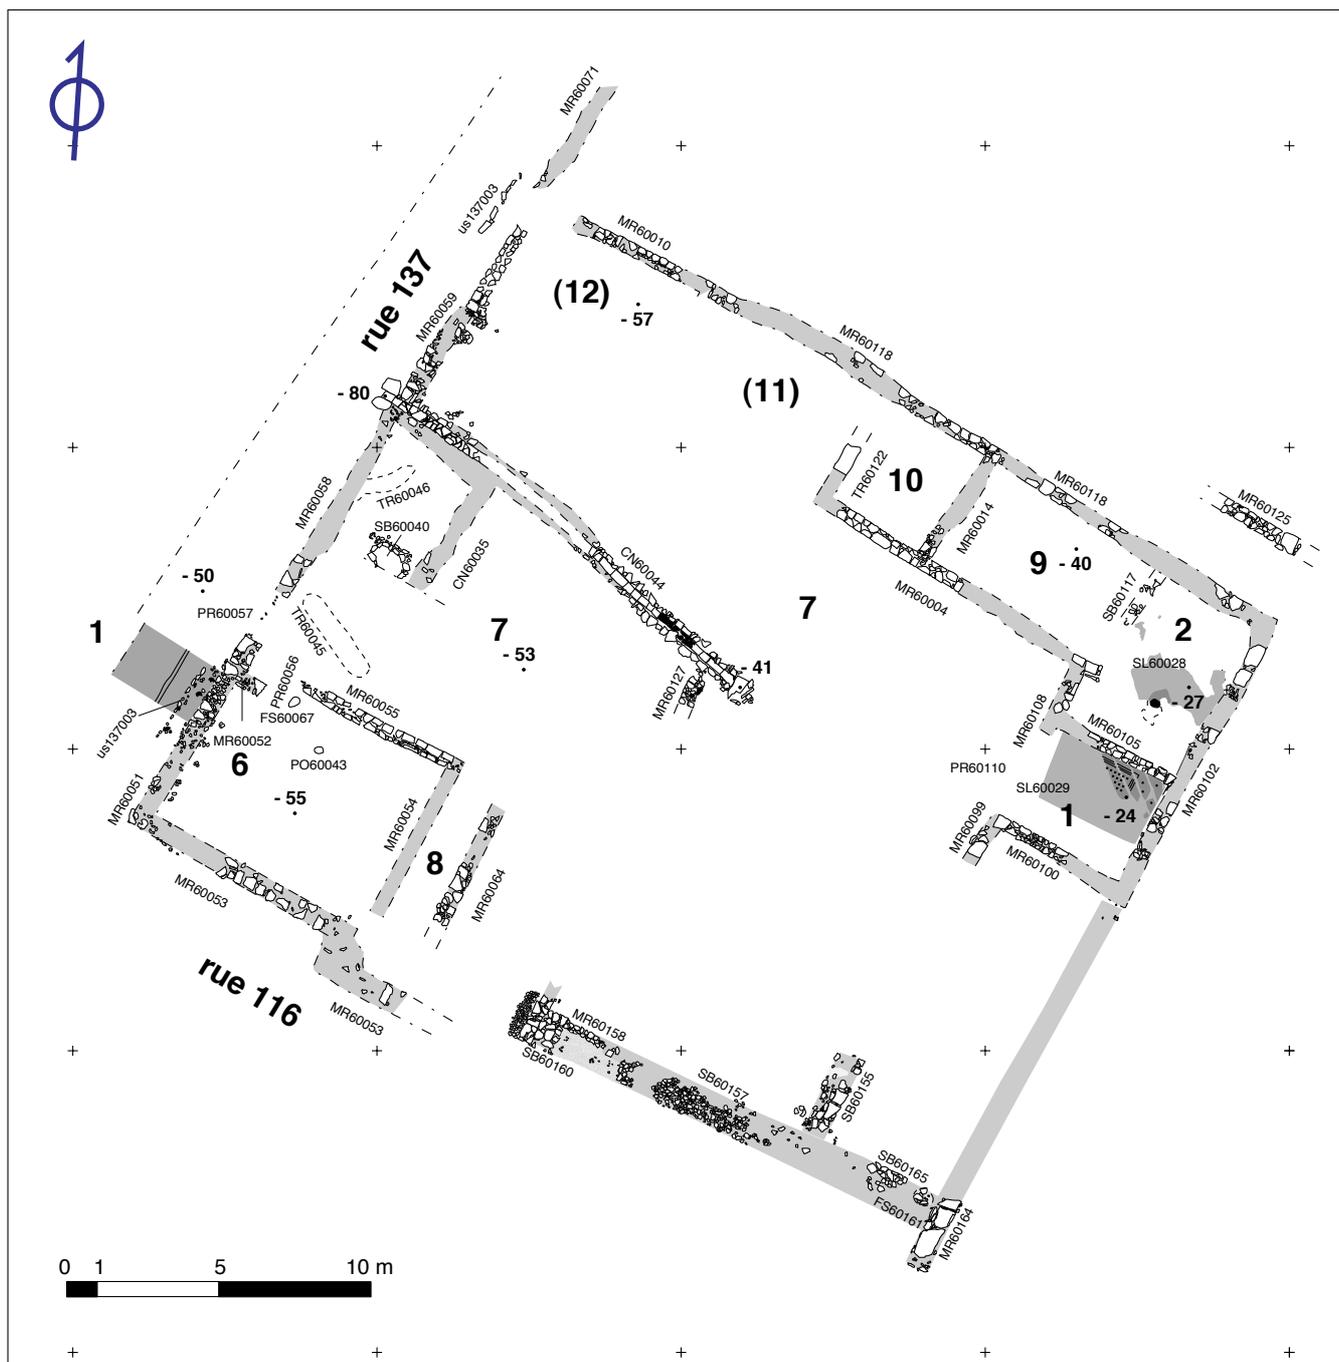
Fig. 4 : Plan général de la zone 60-sud (maison à cour centrale).

La zone 60-sud s'inscrit à l'angle des rues 116 et 137 qui définissent ainsi les limites occidentale et méridionale de l'îlot (fig. 2, 4). Au nord, elle est fermée par un long mur de façade [MR60010 = MR60118] qui la sépare de la zone 60-nord. Vers l'est, enfin, son développement est incomplet, sauf dans l'angle nord-est (secteurs 1 et 2). Elle couvre environ 660 m².

vaste maison où des pièces (secteurs 1, 2, 6, 7 et 9 à 12) se distribuent autour d'une cour centrale (secteur 7). Cette vision simpliste résiste en partie à une analyse plus précise des données disponibles, tout au moins pour l'état le plus récent. Mais ces mêmes données paraissent également témoigner d'une évolution complexe, dont les grandes lignes ne peuvent être qu'esquissées et devront, bien entendu, être confirmées par la suite. On rappellera en effet que la fouille n'a porté, et encore sur une faible profondeur, que sur la pièce 6 et la partie sud-ouest du secteur 7.

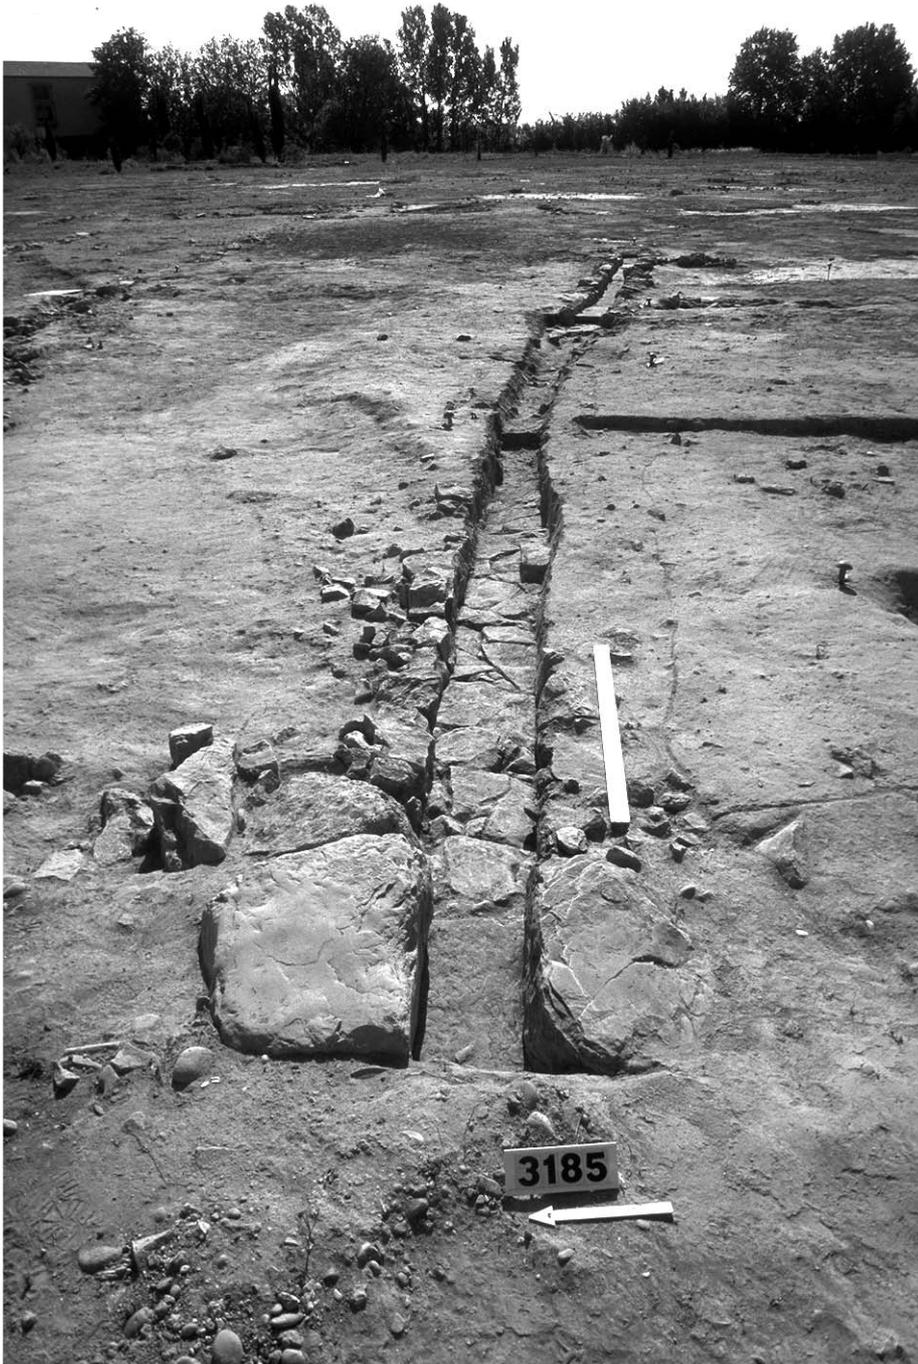
Fig. 5 : Vue générale, prise de l'ouest, de l'égout secondaire CN60044 (secteur 7).

L'élément le plus remarquable est un égout secondaire [CN60044] qui traverse en partie le secteur du sud-ouest vers le nord-est, occupant une position médiane entre le mur MR60055 de la pièce 6 et le mur de façade septentrional MR60010/MR60125 (9 m d'axe en axes environ). Il a été dégagé sur sa longueur totale, soit 15,50 m (fig. 5).

L'égout secondaire dispose de parements à parois verticales dont seules les faces internes présentent un équarissage soigné [60044]. Les moellons sont disposés en boutisse, panneresse et de chant. La largeur du canal est irrégulière et varie entre 0,26 et 0,35 m, avec une forte moyenne autour de 0,26/0,28 m. Au débouché dans la rue 137, la façade [MR60058/MR60059] est percée d'une ouverture marqué par deux blocs de calcaire dur. Le fond est ici 0,25 m plus bas que le sommet de la rue.

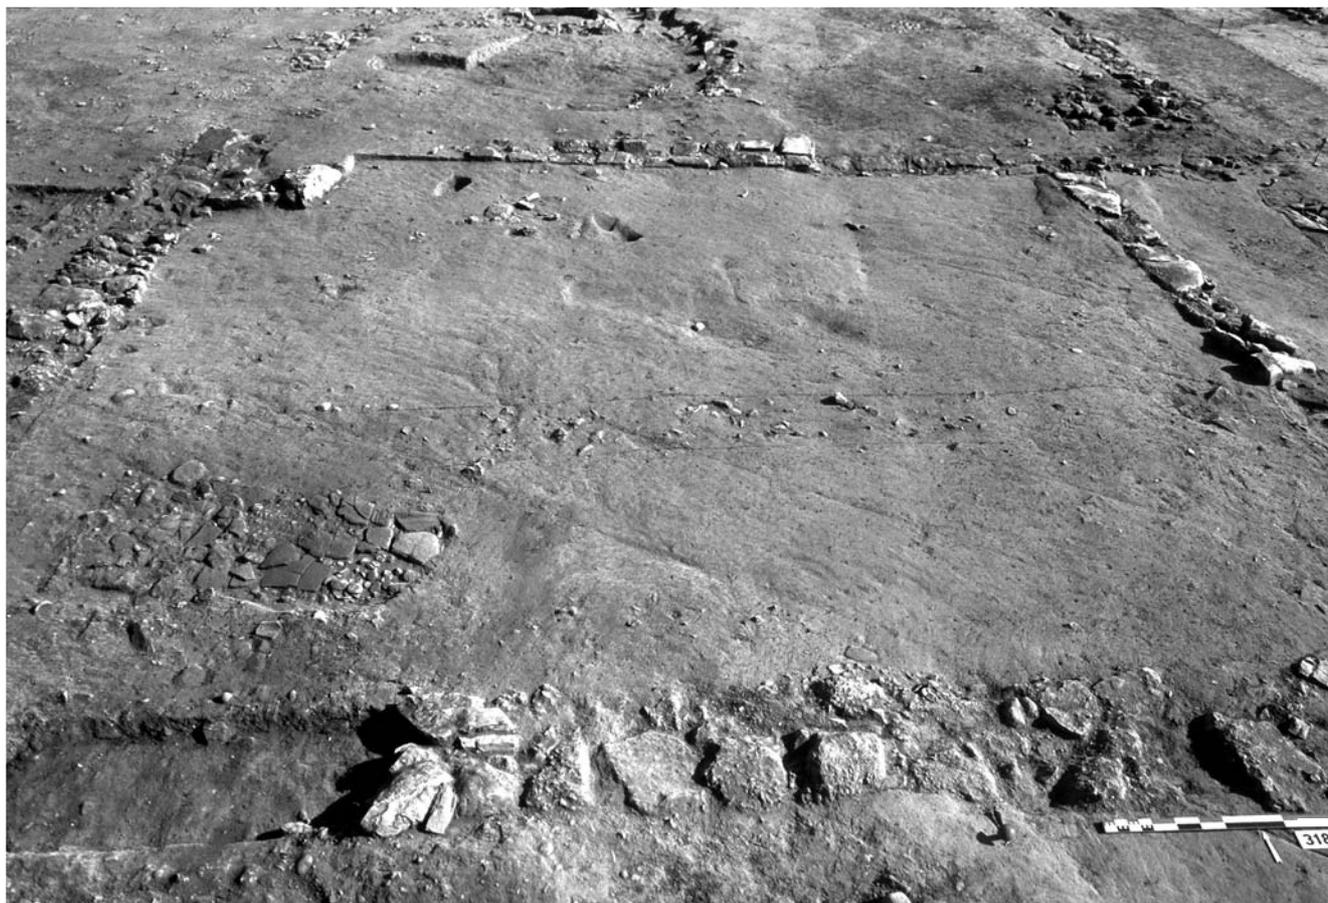
Fig. 6 : Vue générale, prise du sud, de la pièce 6 en fin de fouille.

Située à l'angle des rues 116 et 137, cette vaste pièce couvre environ 45,60 m² (6 x 7,60 m) (fig. 6). Elle est limi-

tée par les murs de façade MR60051 et MR60053, et par les murs MR60054 et MR60055. Une porte [PR60056] peut être restituée au niveau du piédroit nord-ouest du mur MR60055, en possible liaison directe avec un accès sur la rue 137 [PR60057].

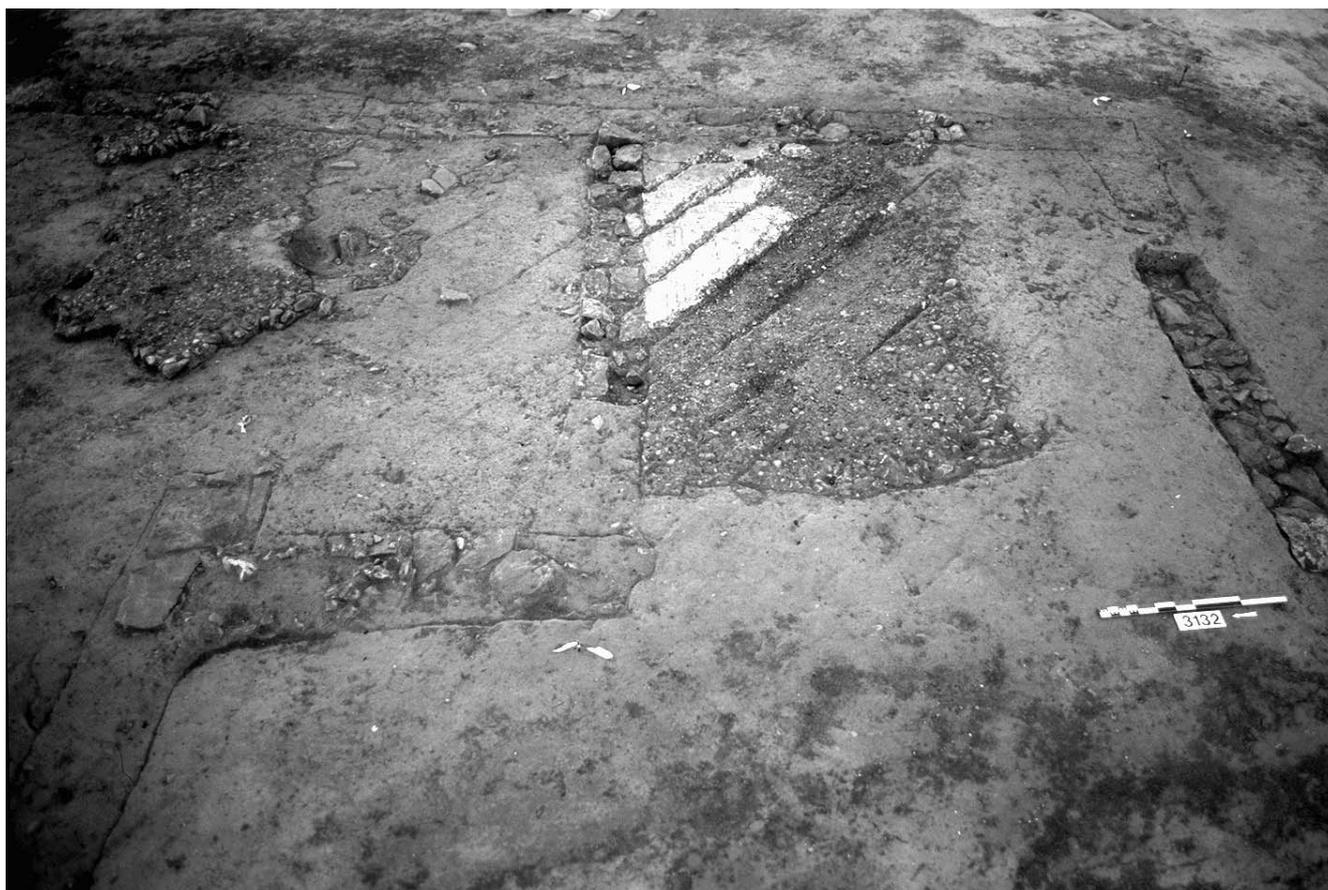
Fig. 7 : Vue générale des pièces 1 et 2 prise de l'ouest.

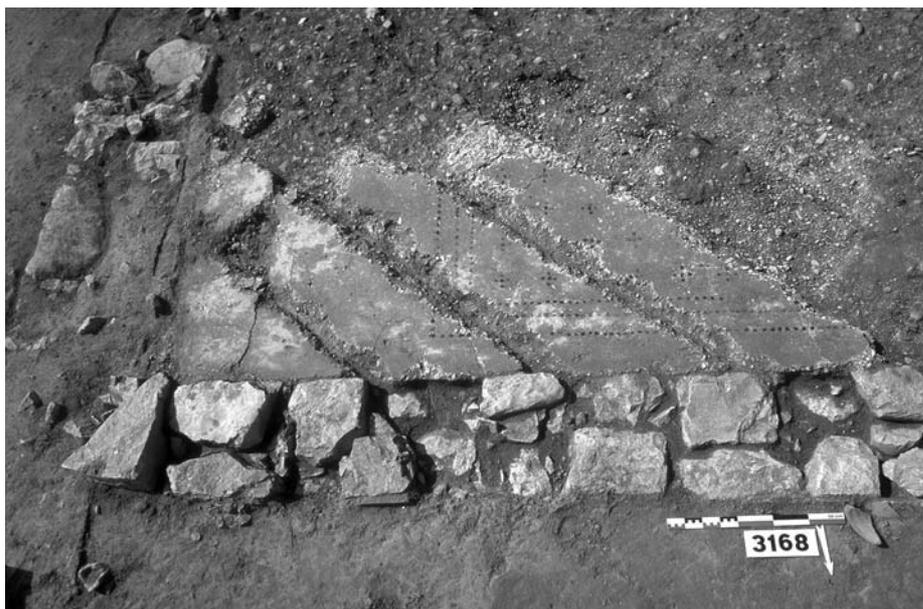
Fig. 8 : Vue de détail du sol SL60029 de la pièce 1.

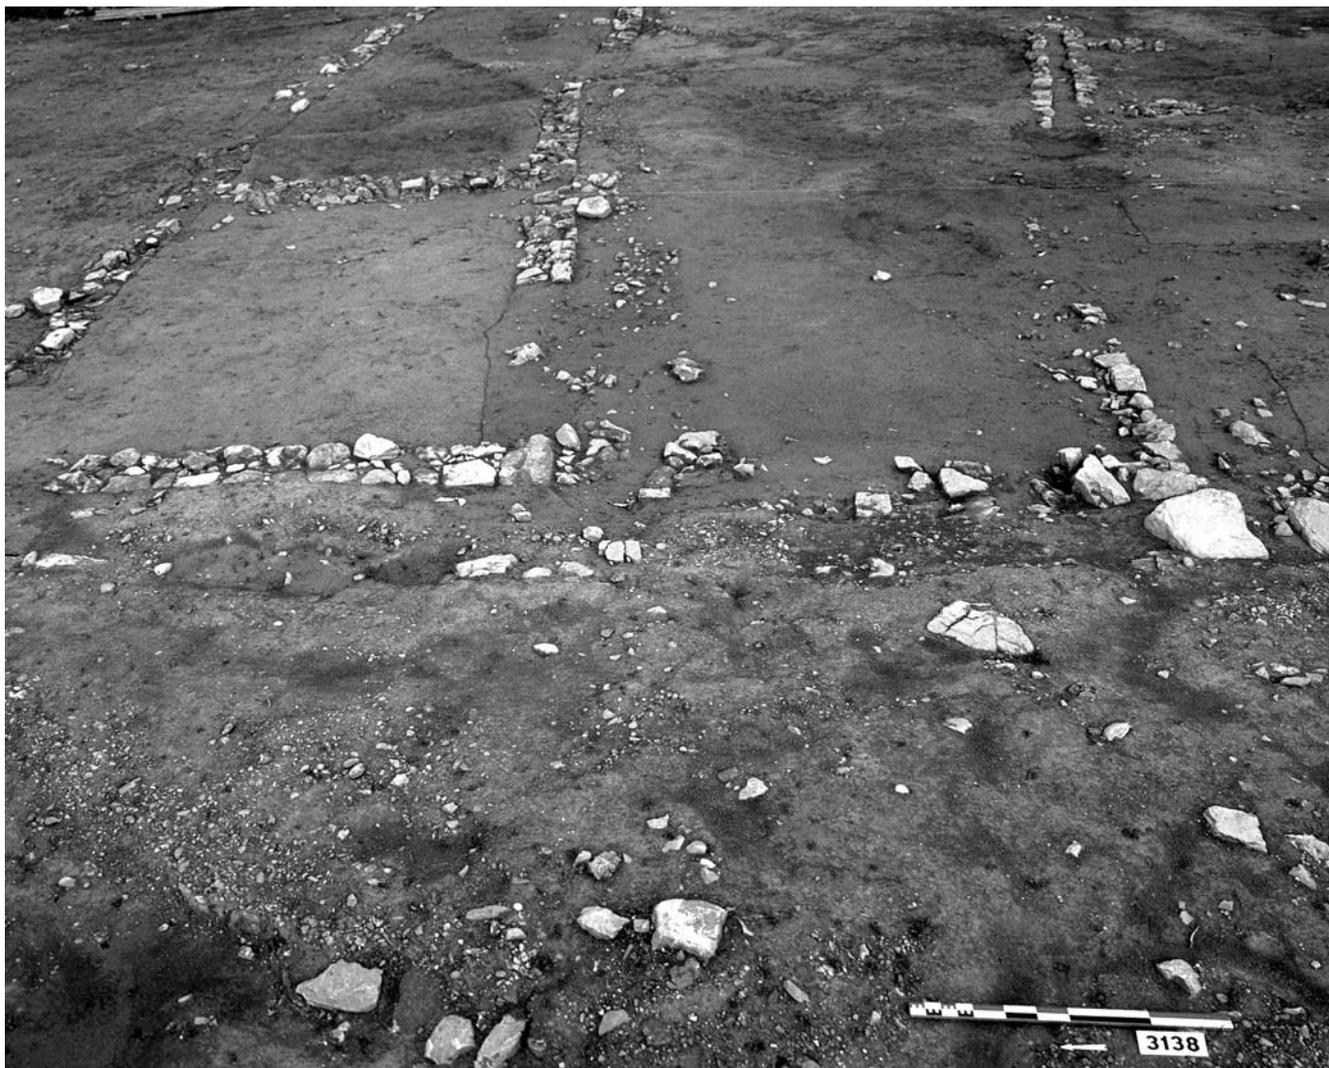
Fig. 9 : Vue générale des pièces 9 à 12 prise de l'ouest : annonce d'une organisation sous-jacente en îlots allongés ?

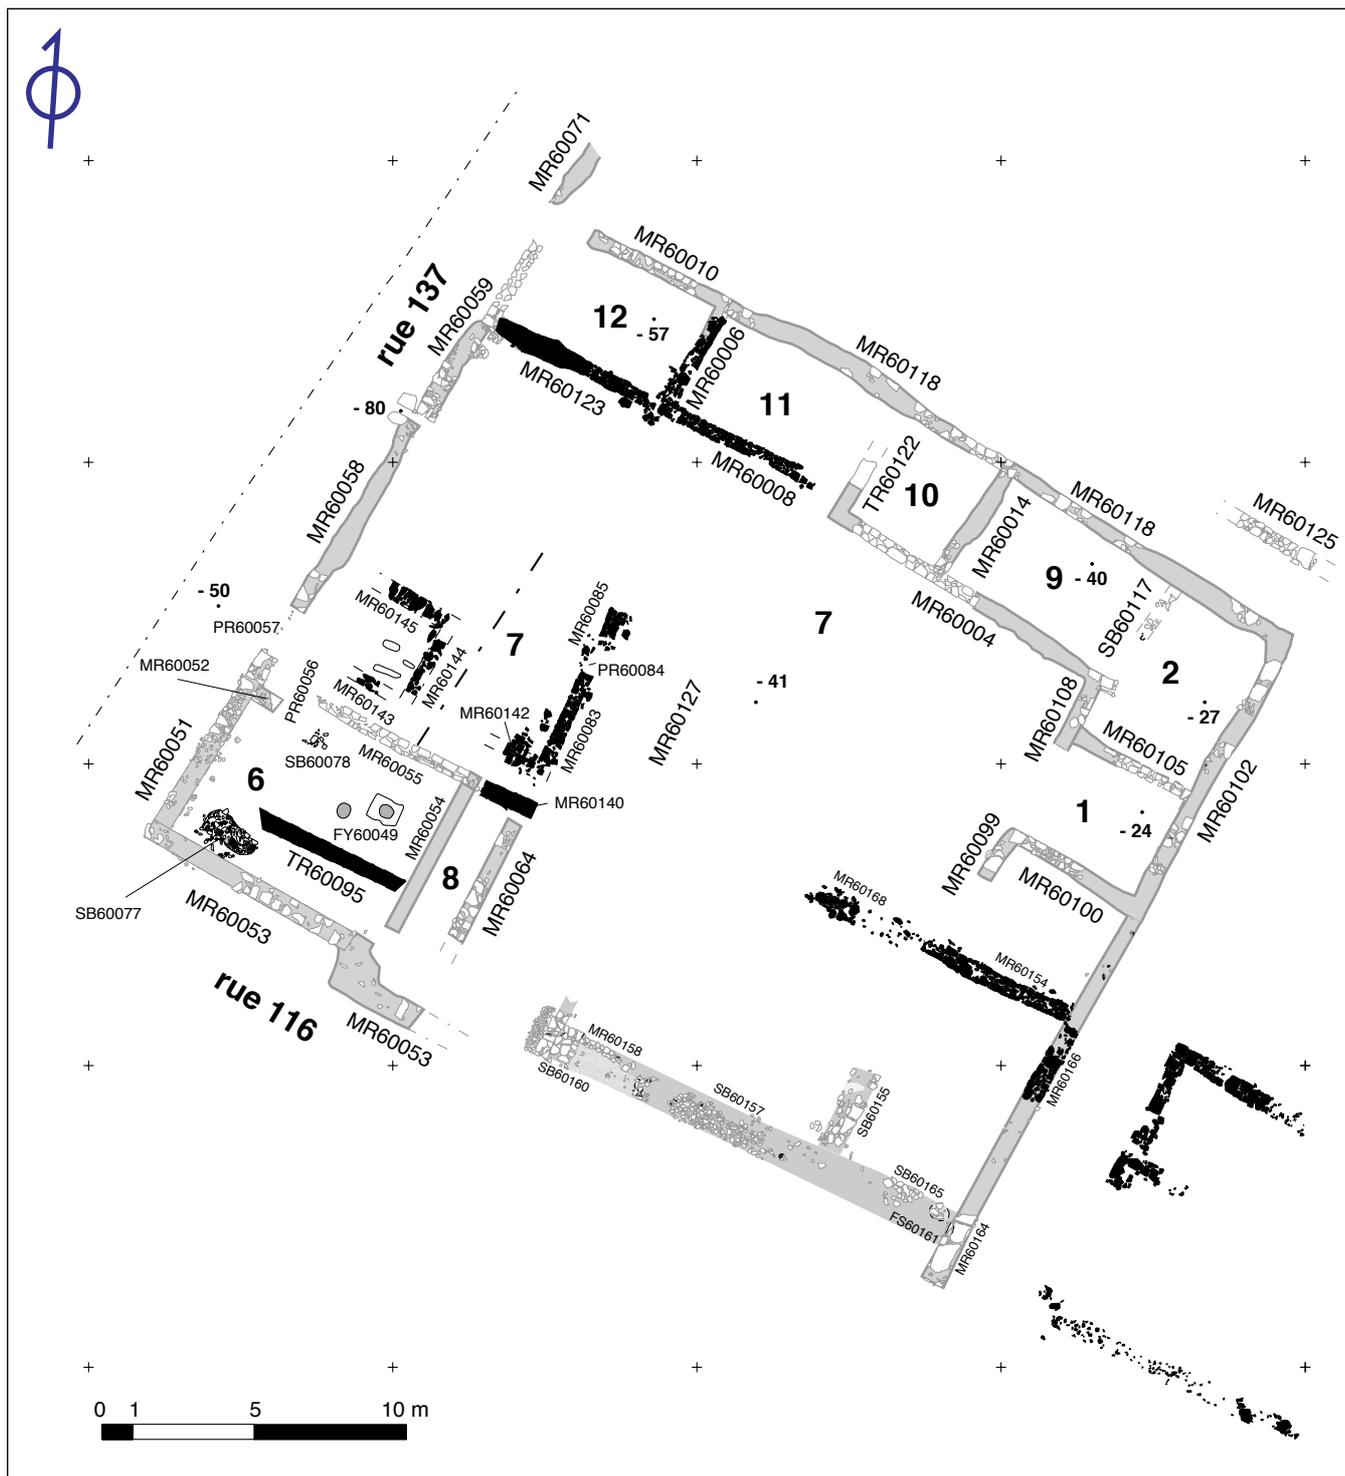
Fig. 10 : Plan des vestiges d'une trame ancienne dans la zone 60-sud.

A l'est de ces éléments et au droit de l'espace 8, quelques murs participent également d'un état ancien :

- le mur MR60140, bien que situé dans le prolongement du mur MR60055, lui est antérieur : seuls quelques blocs et moellons en sont visibles ;
- un alignement marqué par le mur MR60083, une probable porte [PR60084] large de 1,30 m, le mur MR60085 ;
- l'amorce du mur MR60142, probablement chaîné au mur MR60083.

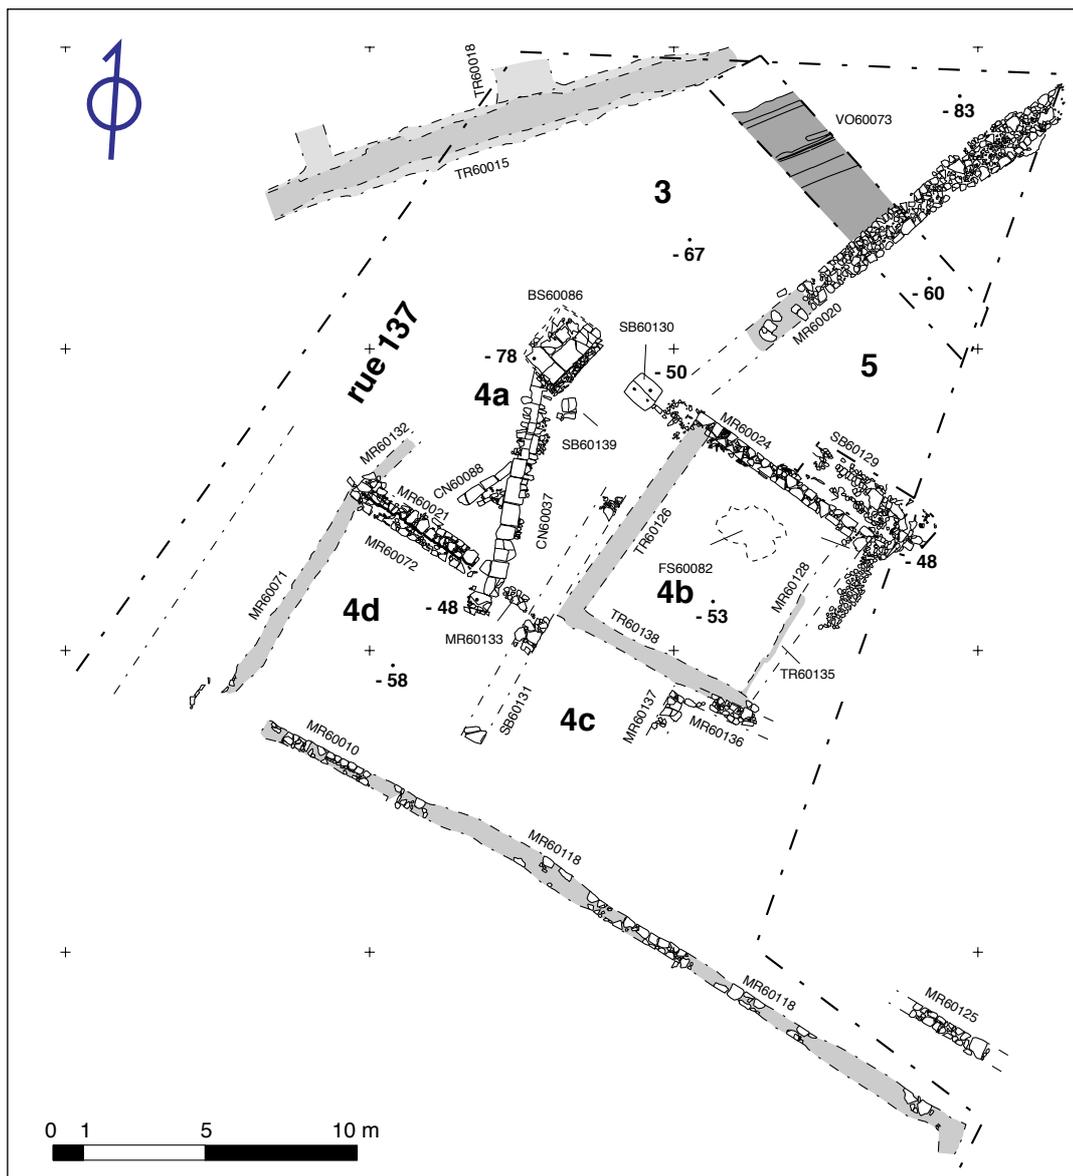
Fig. 11. Plan général de la zone 60-nord.

l'ouest, les murs MR60010 et MR60118 au sud. La surface dégagée couvre environ 536 m², subdivisés en trois secteurs dont la définition est plus ou moins arbitraire (3, 4 et 5) (fig. 11). Le secteur 3 a été réservé à l'espace compris entre le mur MR60020, la tranchée TR60015 et le bassin BS60086. Le secteur 5 est fermé par les limites de fouille, le mur MR60020 et le mur MR60024. Le secteur 4 correspond à l'espace compris entre les secteurs précédents et la zone 60-sud.

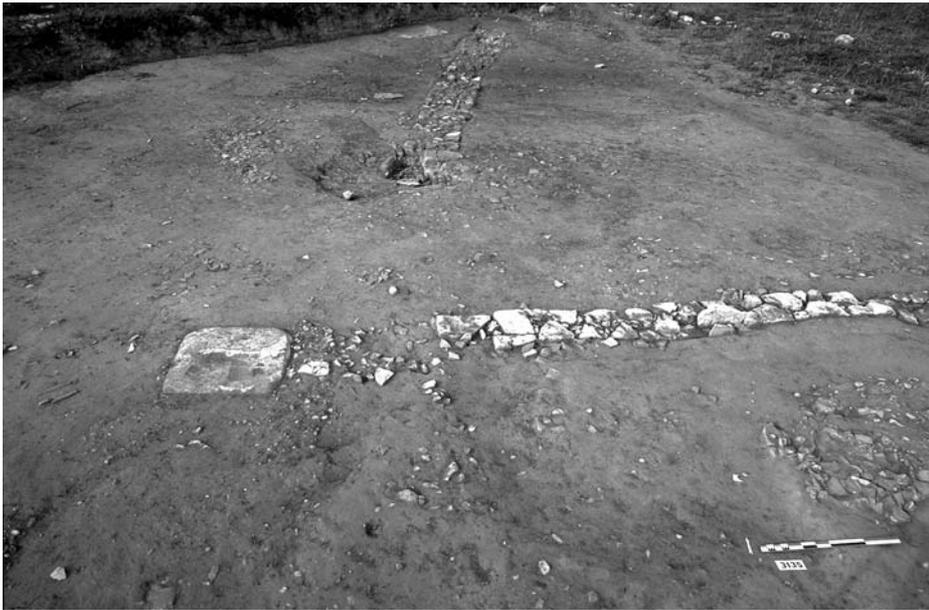
Fig. 12 : Vue générale, prise du sud, des murs MR60020, MR60024 et du bloc SB60130.

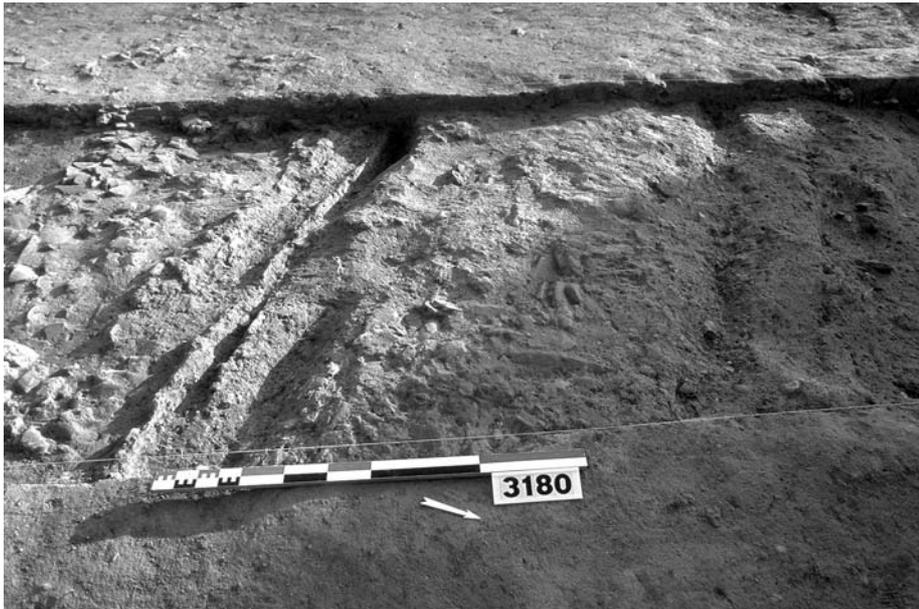
Fig. 13 : Vue rapprochée de l'empierrement de rue 60073.

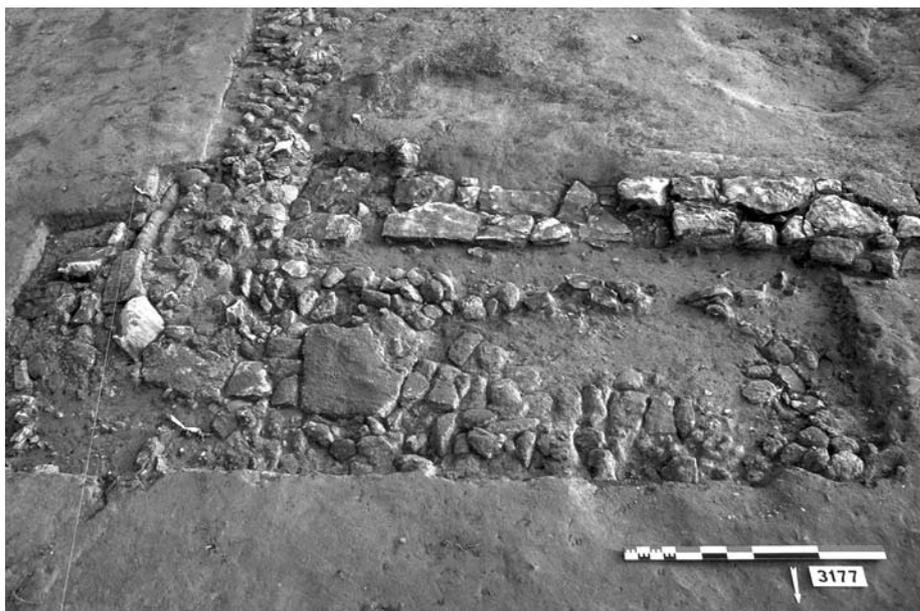
Fig. 14 : Vue, prise du nord, de l'angle des murs MR60024/MR60128 et de l'aménagement empierré SB60129.

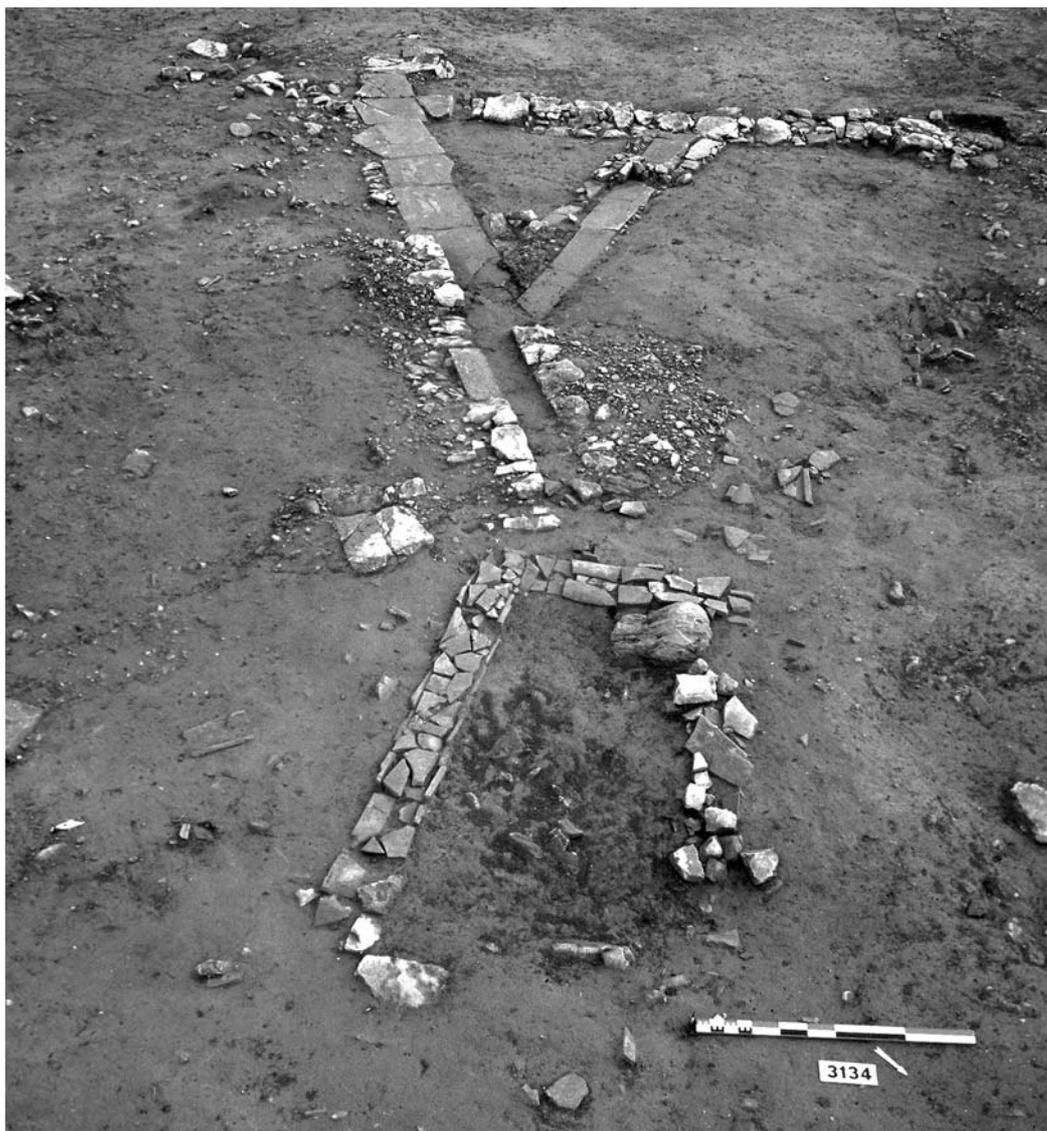
Fig. 15 : Vue, prise du nord, des égouts CN60037 et CN60088 convergeant vers le bassin BS60086.

tion est similaire et le hiatus qui les sépare pourrait correspondre au passage de l'égout secondaire CN60037.

– dans un premier temps, l'égout CN60037 — qu'on proposera d'associer aux murs MR60072/MR60133 — réceptionne l'égout CN60088 puis se dirige vers l'emplacement du bassin BS60086. Il se jette alors soit dans un puisard sous-jacent (hypothèse encore non argumentée) soit dans le bassin lui-même (auquel cas il joue le rôle d'un aqueduc). Le fond de ce bassin prolonge en effet celui de l'égout. L'assise de fragments de dalles calcaires reconnue à la base du parement oriental doit sans doute être reliée à cet état. Du côté nord et ouest, les parements pourraient être identiques à ceux du second état ;

- dans un second temps, l'égout CN60037, et donc celui qui s'y connecte également, est condamné par un rem-

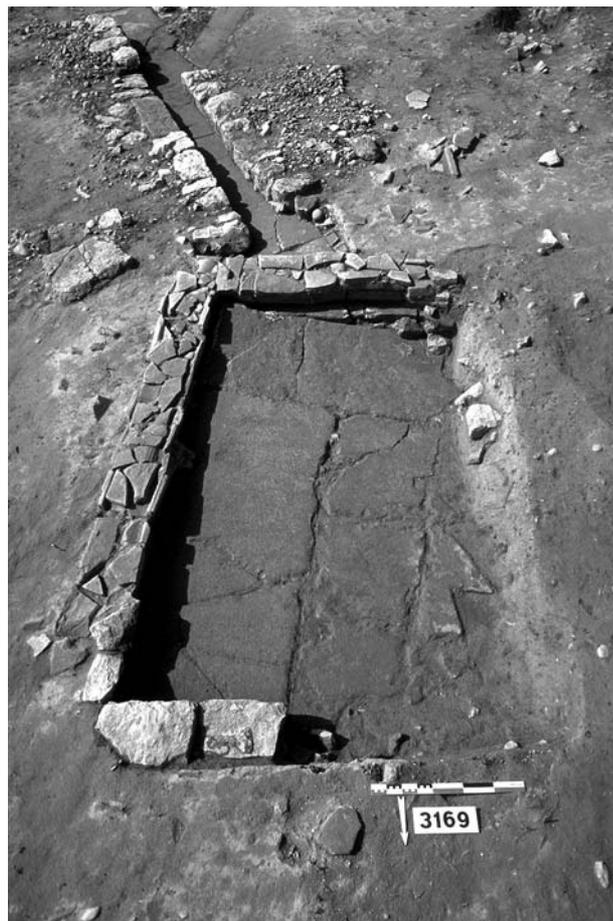
Fig. 16 : Vue de détail du bassin BS60086.
