Recherches sur l'habitat ancien de Lattes

Occupations de la fin du VI^e et du Ve s. av. n. è. dans l'îlot 27

par Denis Lebeau-pin et Pierre Séjalon et Réjane Roure

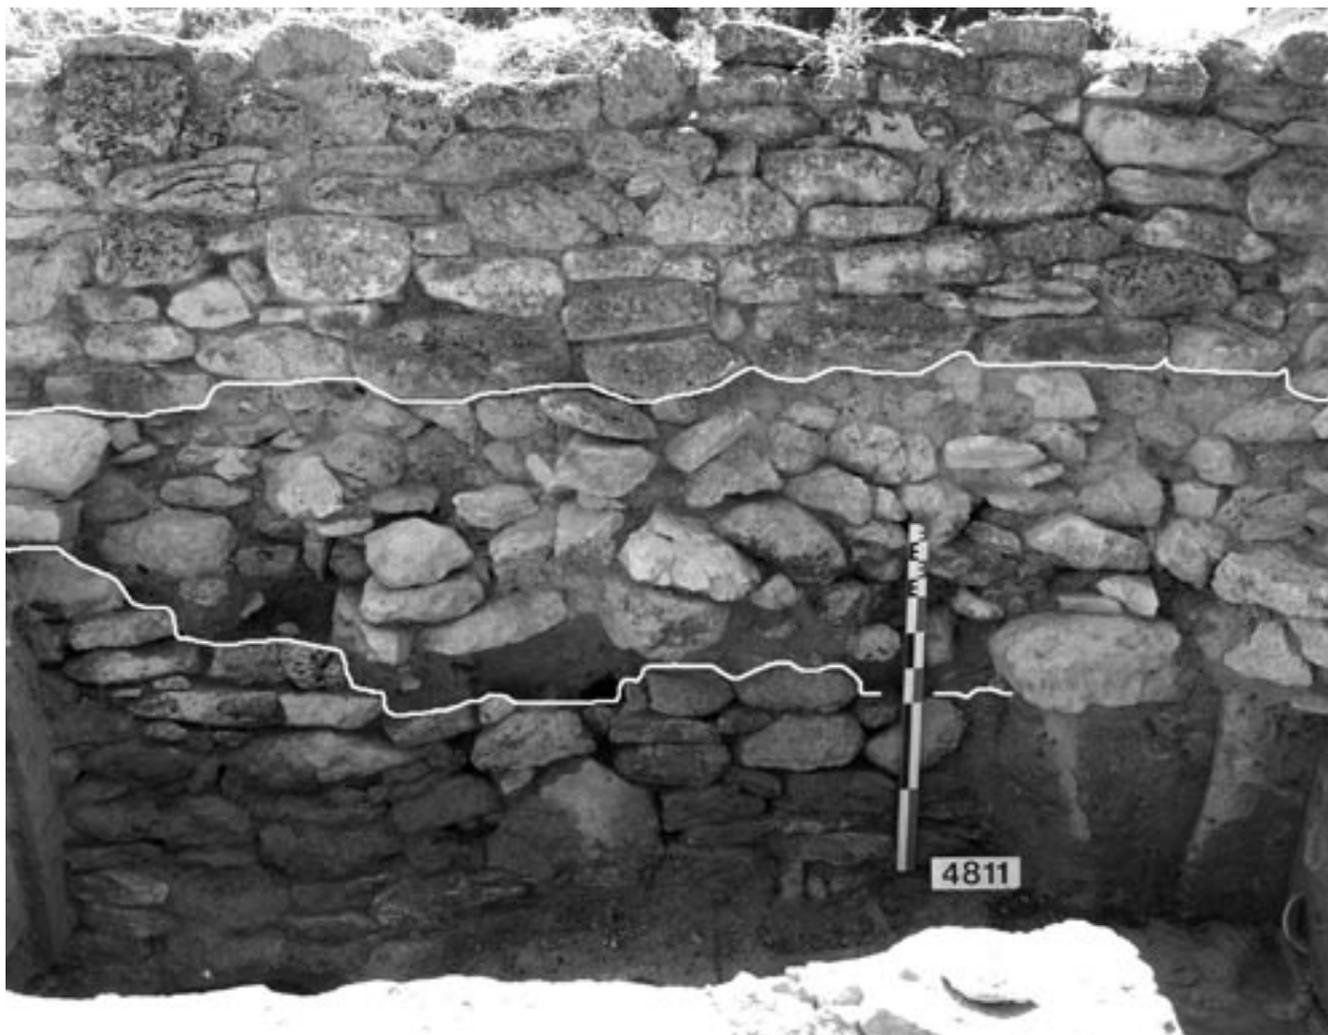
Fig.2 : Parement interne du rempart, vu du nord : les trois enceintes successives (de bas en haut : vers -500, vers -475 et vers -450).

2.2.1. La mise en œuvre du rempart (fig. 2, en bas)

Le parement intérieur du rempart archaïque a pu être étudié dans le secteur 1C sur moins de 3 m de long, pour une hauteur conservée de l'ordre du mètre. Le mur est posé sur le sol naturel sans aucune fondation ni débordement des assises inférieures ; sa base se situe vers 4,20 m sous le niveau 0 du chantier (soit -28 cm NGF). Pour la hauteur conservée, on compte de 7 à 9 assises, faites de blocs et dalles de tailles variées, en calcaire tendre pour la plupart, agencés en lits irréguliers au sein desquels des petites pierres calent des blocs plus importants. Les pierres semblent agencées sans liant et sont correctement jointives ; une couche d'éclats de taille (27703) témoigne de la retouche des blocs avant leur mise en place ou du piquetage des faces visibles du parement pour lui donner un aspect plus régulier.

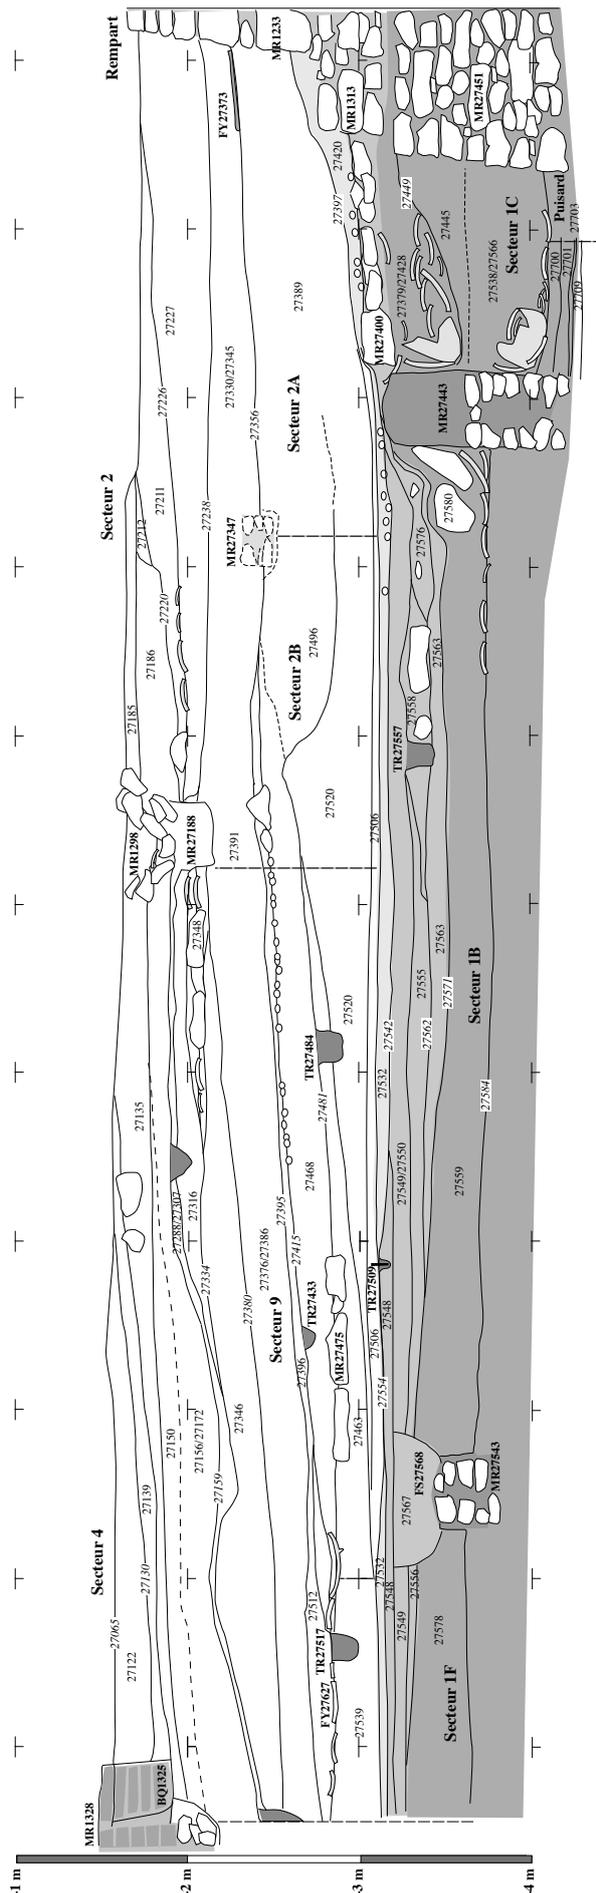
Fig.3 : Coupe nord-sud montrant notamment la position stratigraphique de la muraille archaïque et l'empilement des remparts. Les différentes zones grisées permettent de distinguer (de bas en haut) les phases 27I, 27H et 27G.

Les plus anciens niveaux qui s'appuient contre le parement interne ont été dégagés sur une surface limitée du secteur 1C, et dans des conditions d'observation imparfaites, mais, pour la première fois depuis le début des fouilles programmées entamées en 1983, ils fournissent des données directes sur la datation de la fondation de la ville (fig. 3).

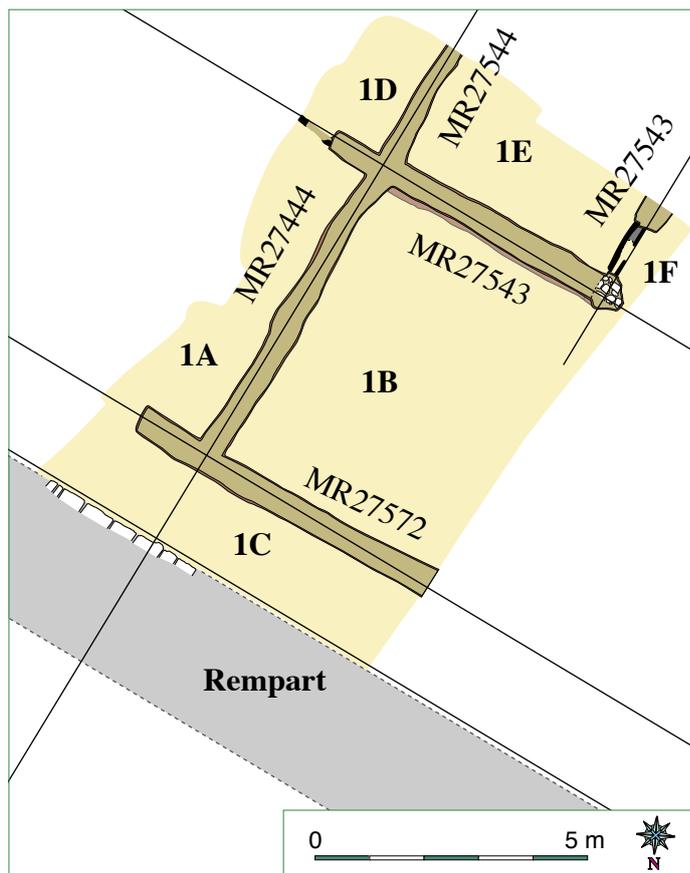
Fig.4 : Plan schématique des structures archaïques montrant la répartition de l'espace, et le caractère orthonormé de l'architecture.

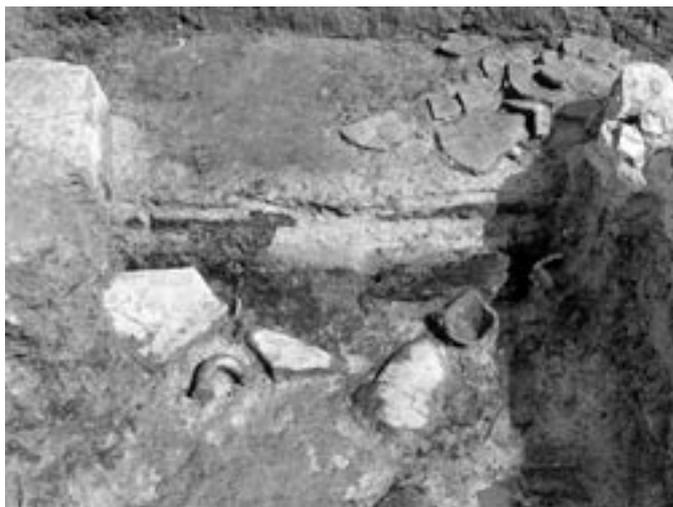
Fig.5 : Détail du seuil avec planche de bois carbonisée séparant les pièces 1E, au premier plan, et 1F. Porte PR27598, vue prise de l'ouest.

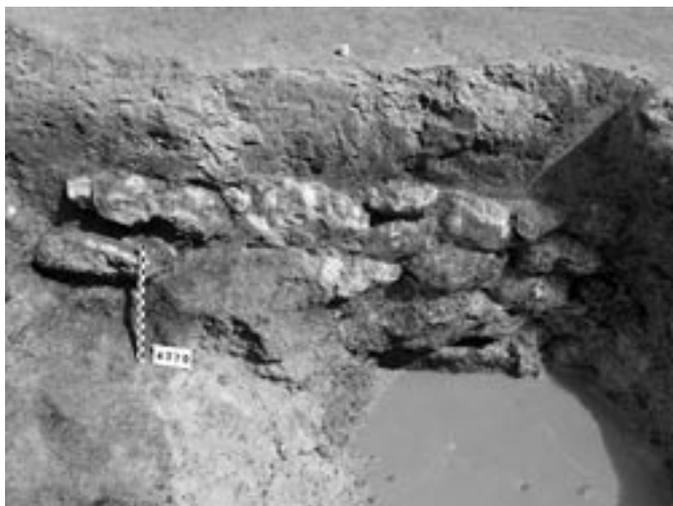
Fig.6 : Solin de pierre du mur MR27444 (vue prise de l'ouest)

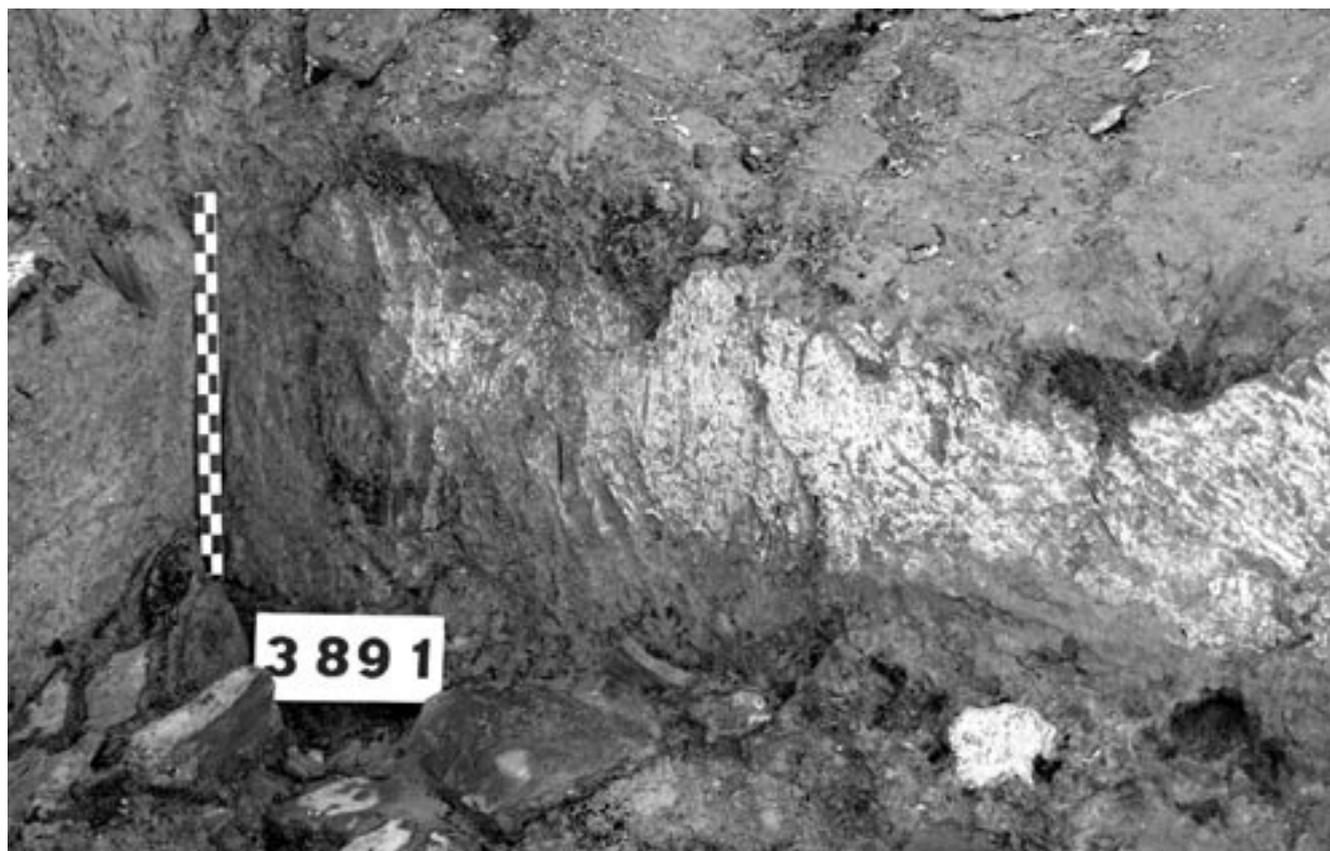
Fig.7 : Détail des traces sur l'enduit du mur MR27572.

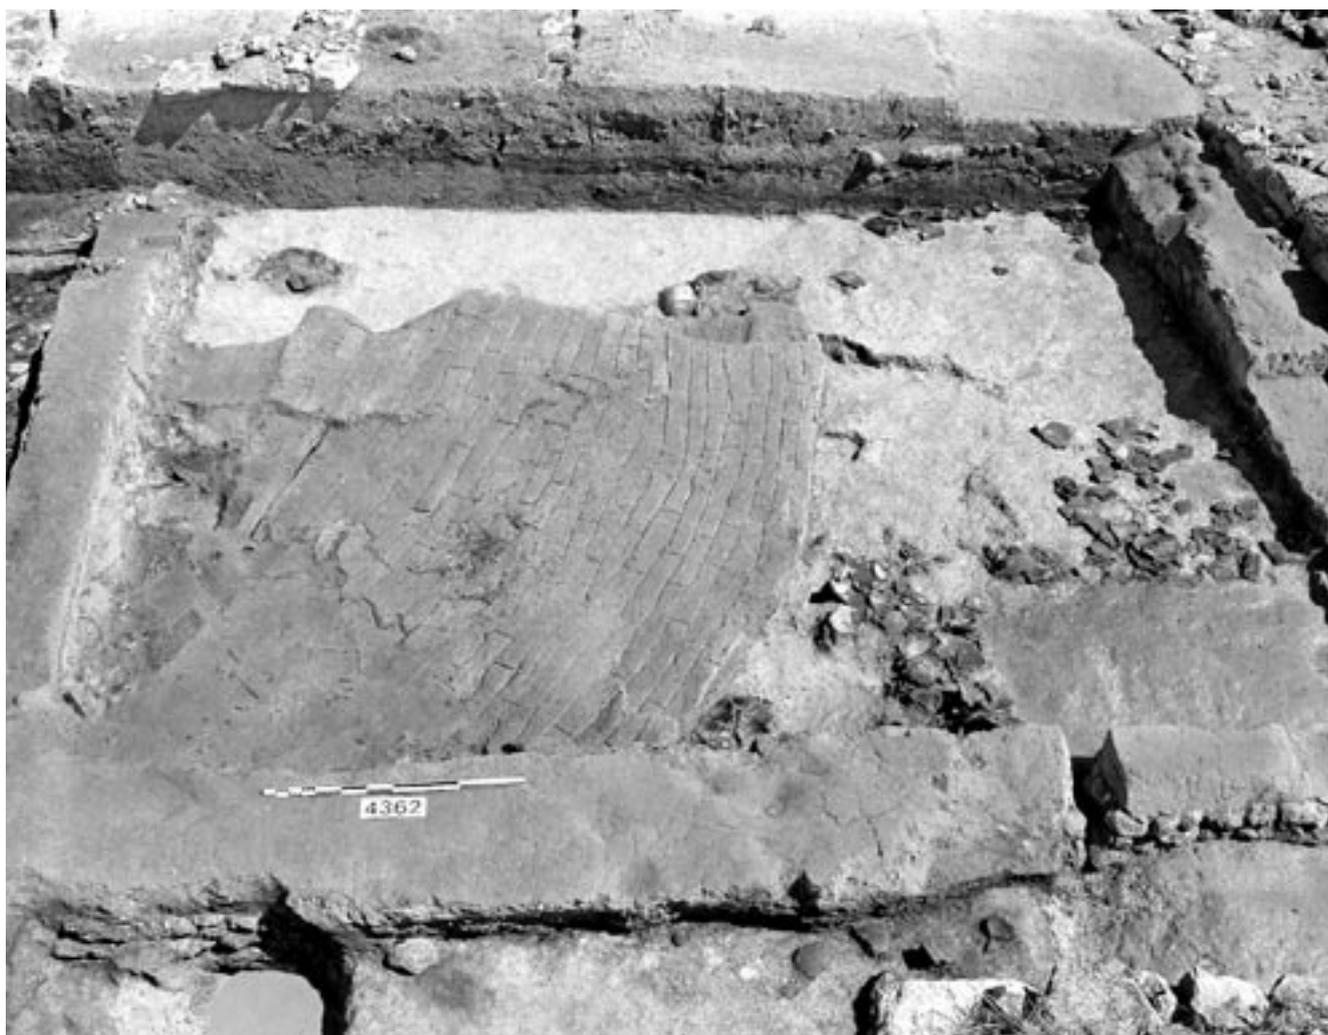
Fig.8 : Pan de mur en adobes effondré dans la pièce 1B (vue prise de l'ouest).

Cette structure a pu constituer l'élévation du mur MR27543 qui délimite la pièce au nord. Toutefois cela supposerait que ce mur (et lui seul ?) ait été construit avec des matériaux particulièrement hétérogènes : à savoir de bas en haut, pierres appareillées sur une quarantaine de centimètres, terre compactée (servant d'arase ?) sur au moins trente centimètres, puis adobes sur près de trois mètres, soit une hauteur cumulée minimale proche de quatre mètres. On constate par ailleurs que ce pan de mur ne paraît pas enduit (ni rubéfié), au moins sur la face visible ; par ailleurs l'épaisseur conservée du pan de mur (c'est-à-dire la largeur des adobes) est de l'ordre de 10 à 20 cm, très inférieure à la dimension habituelle des briques de terre crue, et à l'épaisseur des murs, qui font une quarantaine de centimètres.

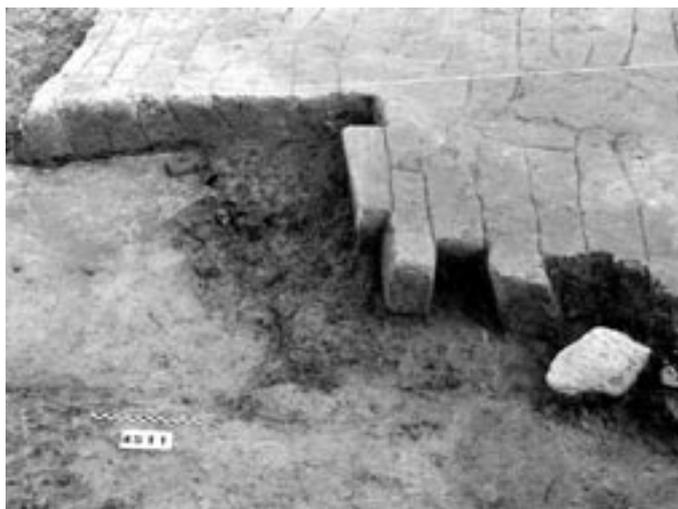
Fig.9 : Détail des adobes du pan de mur effondré dans la pièce 1B (vue prise de l'est)

L'hypothèse d'une cloison faite de briques de demi module, orientée est-ouest, coupant partiellement la pièce 1B dans son tiers sud, doit également être envisagée. Quelques indices viennent étayer cette hypothèse : la disposition des tessons d'amphore dans la partie sud de la pièce, au contact du mur ouest, pourrait s'expliquer par un effet de paroi (fig.10). Par ailleurs l'emplacement du foyer quadrangulaire, traditionnellement situé en position centrale dans les pièces, correspondrait bien avec ce découpage de l'espace. En tout état de cause il est difficile de penser que cet élément, qui représente un poids d'au moins deux tonnes, ait pu être déplacé d'un bloc ; il appartient donc à l'architecture du bâtiment.

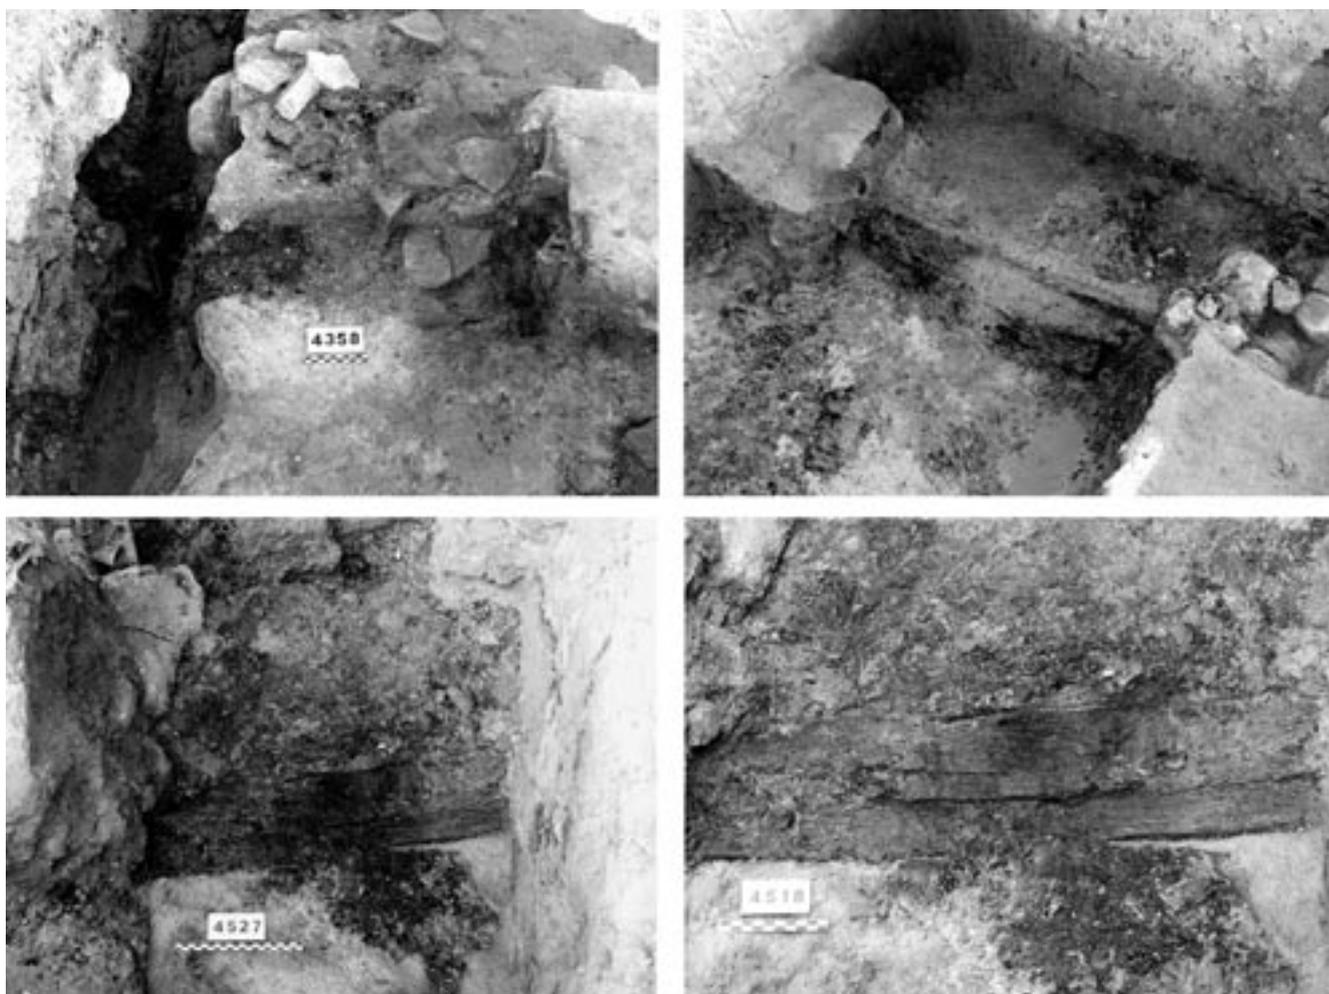
Fig.11 : Détail des planches en bois en place dans les portes (portes PR27597, PR27598 et PR27600)

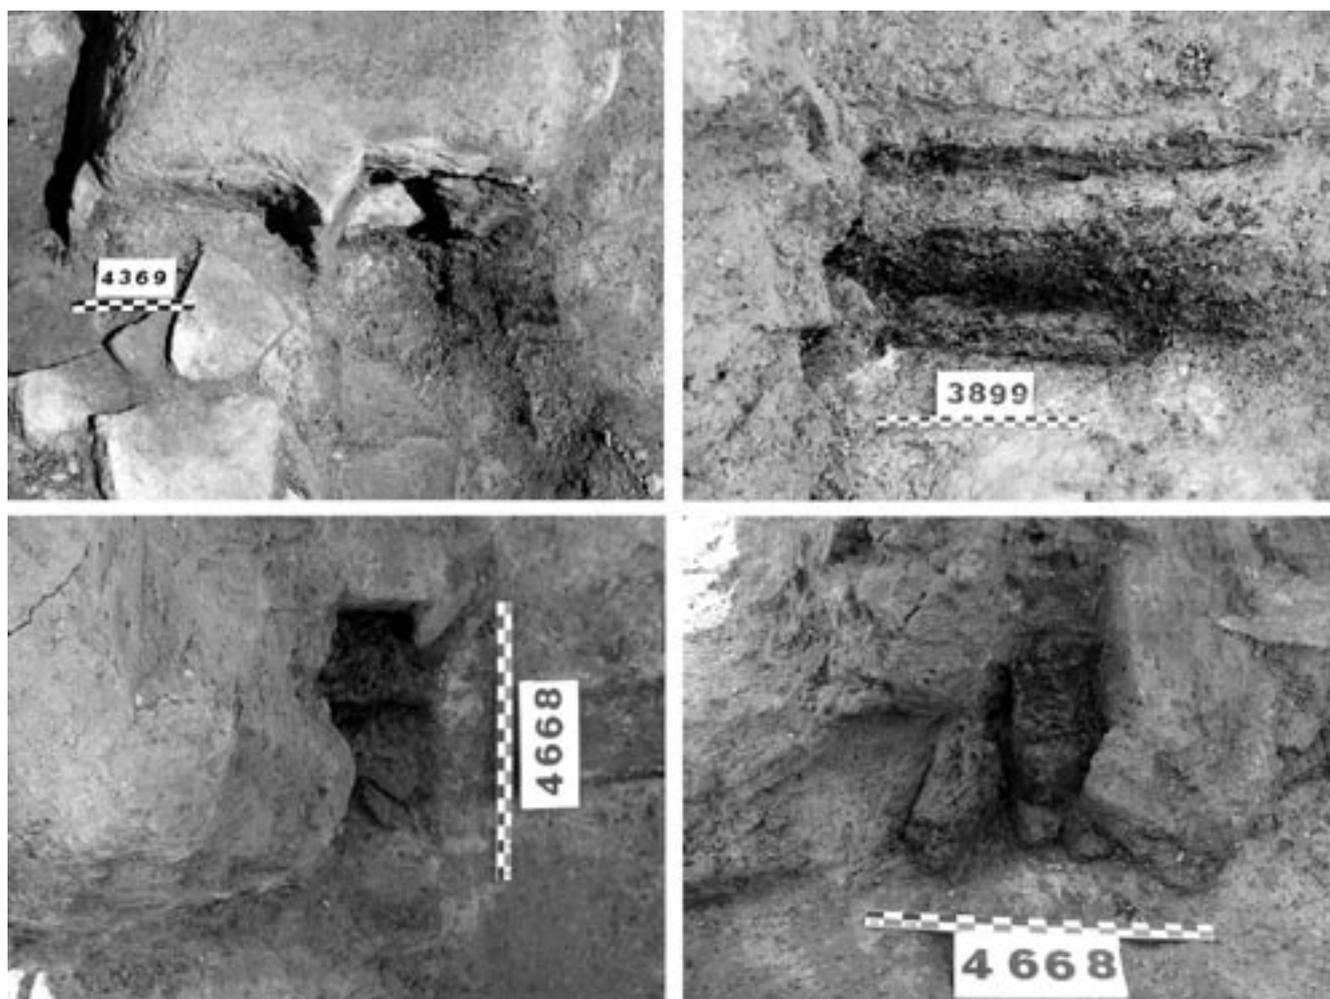
Fig.12 : Détail des chambranles dont le négatif est imprimé dans les piédroits (PR27597, PR27598 et PR27600)

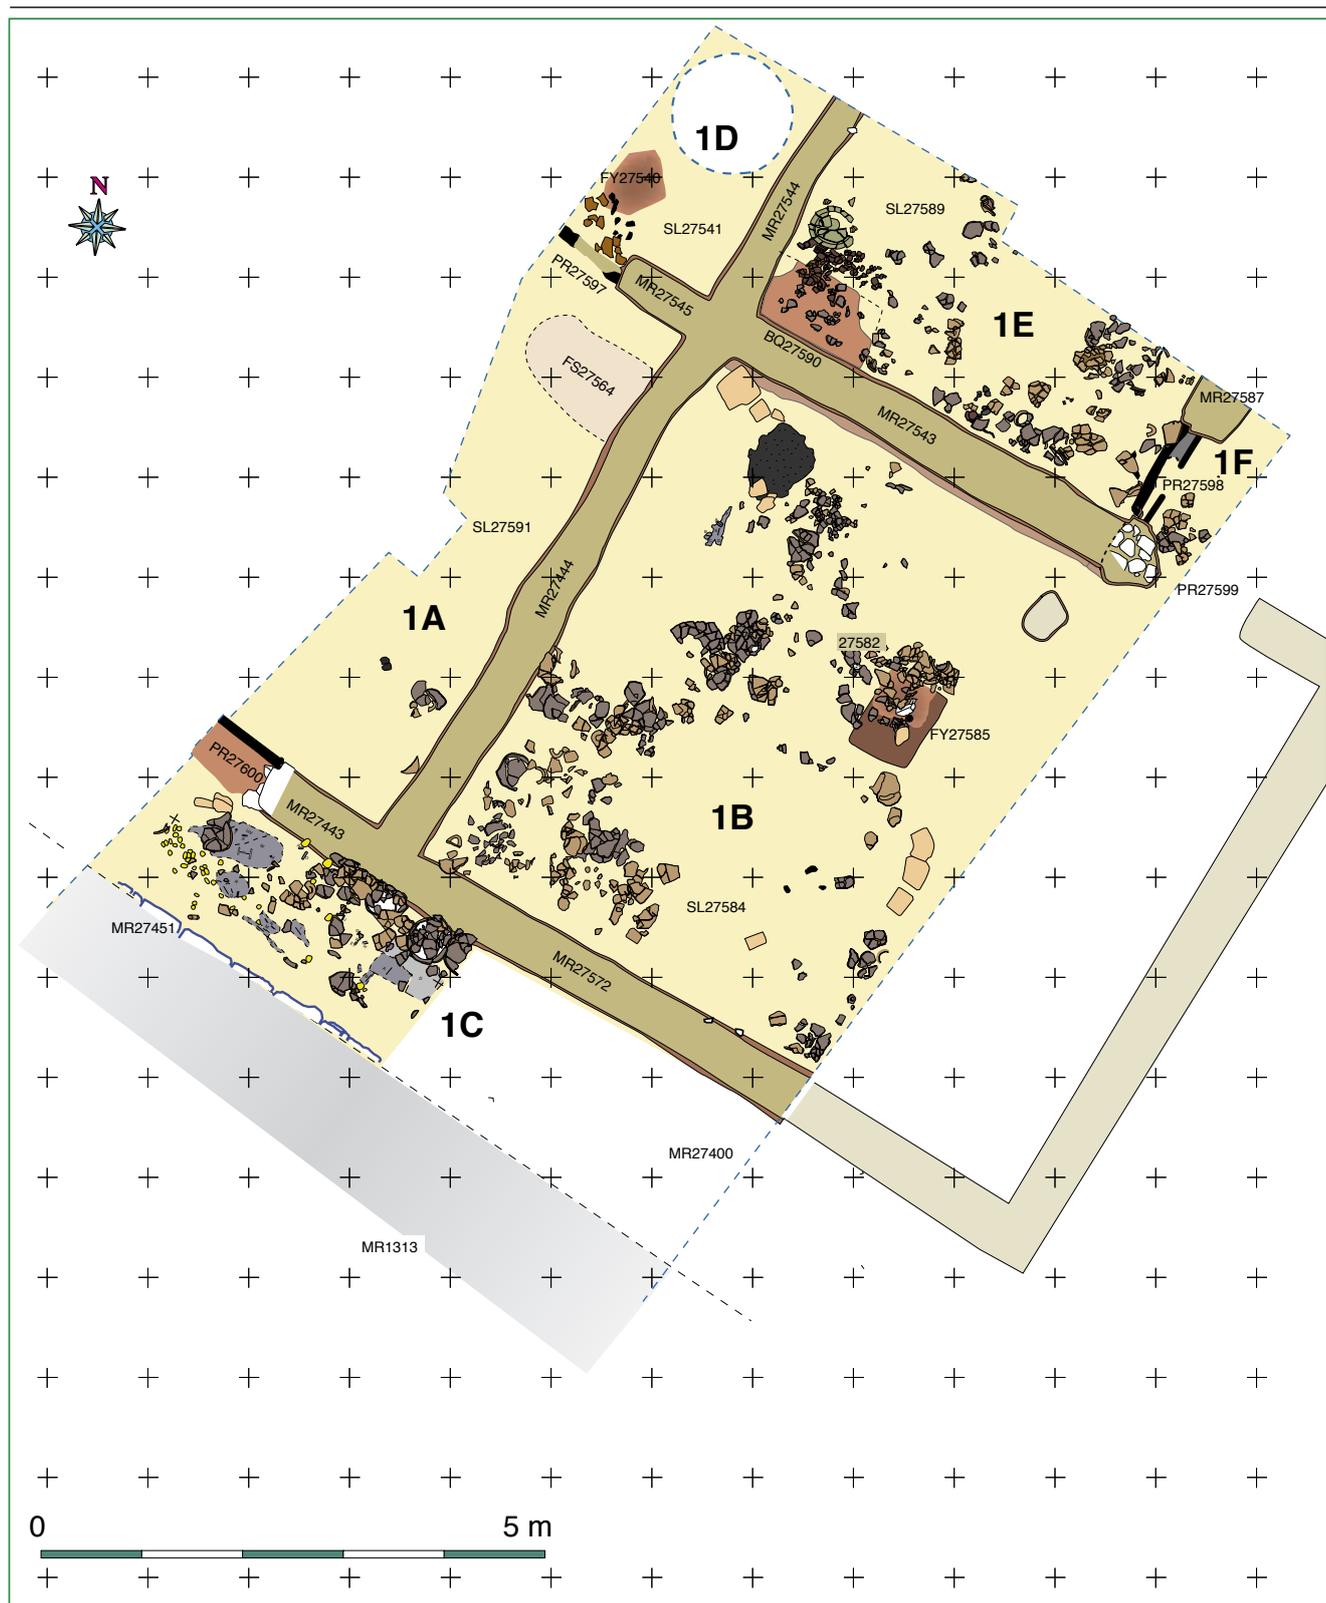
Fig.13 : Relevé de l'architecture de la phase archaïque (phase 27I) et des mobiliers retrouvés sur le sol d'abandon. A droite restitution du mur oriental de la pièce 1B, non encore dégagé.

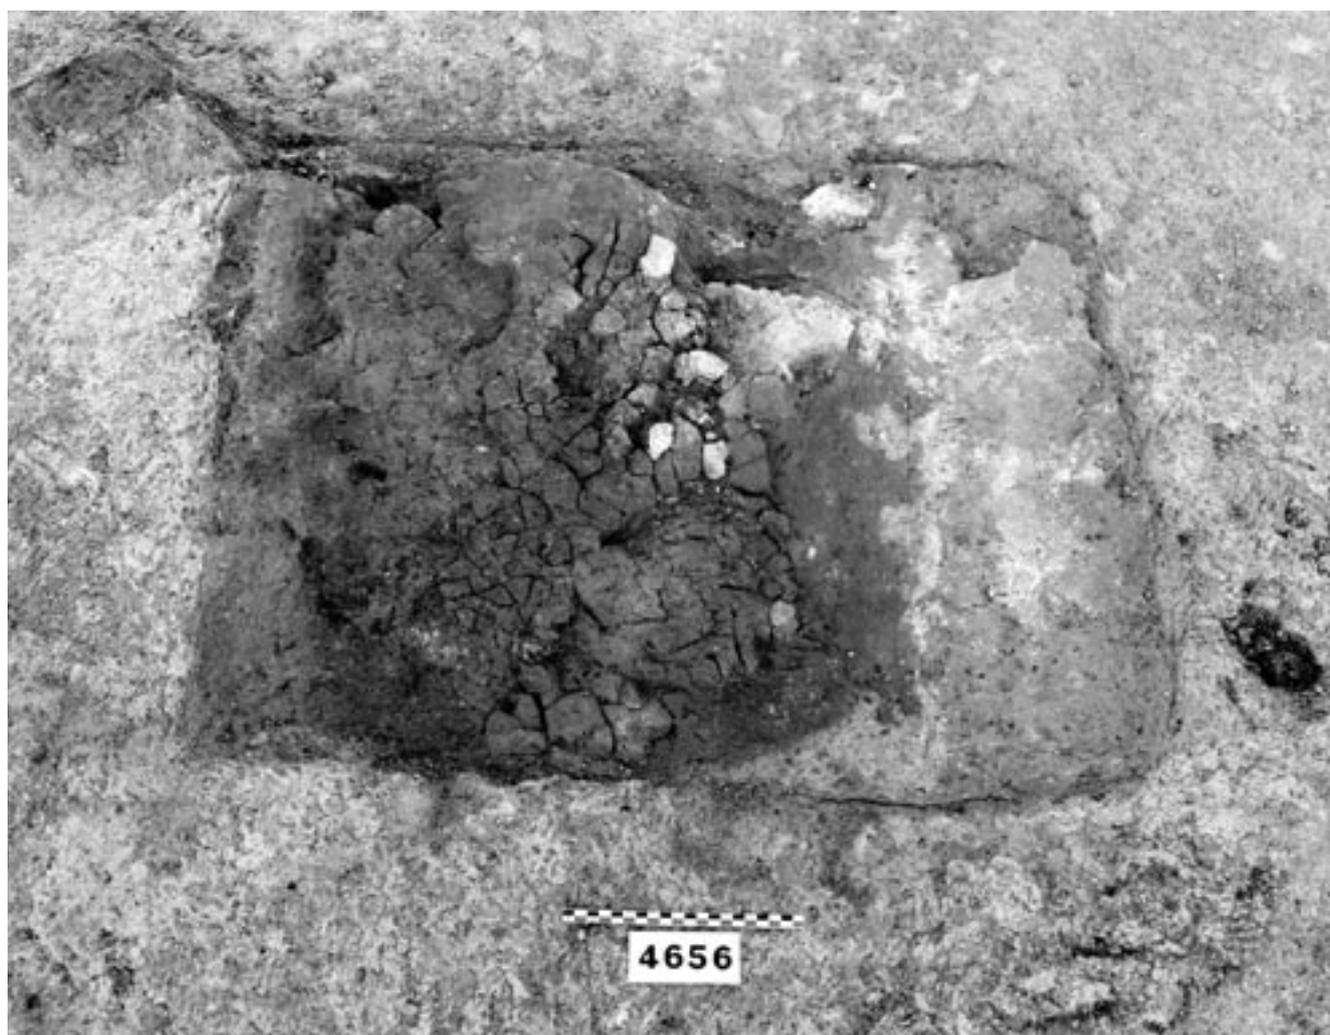
Fig.14 : Foyer central de la pièce 1B (FY27585), vu de l'ouest.

Un foyer construit prend place vers le centre de la pièce 1B (FY27585). La fouille a permis de reconstituer les étapes de son aménagement : après le creusement d'une fosse rectangulaire (0,9x0,7 m), un agencement carré de pierres calcaires sert de base à la construction de la sole. Côté sud l'espace vide a accueilli un bâti en terre massive qui pouvait déborder de la sole pour former une banquette latérale au foyer ou un paravent. La sole élaborée avec une chape d'argile lissée peut correspondre à la réfection d'un premier foyer : une couche cendreuse et des traces de rubéfaction

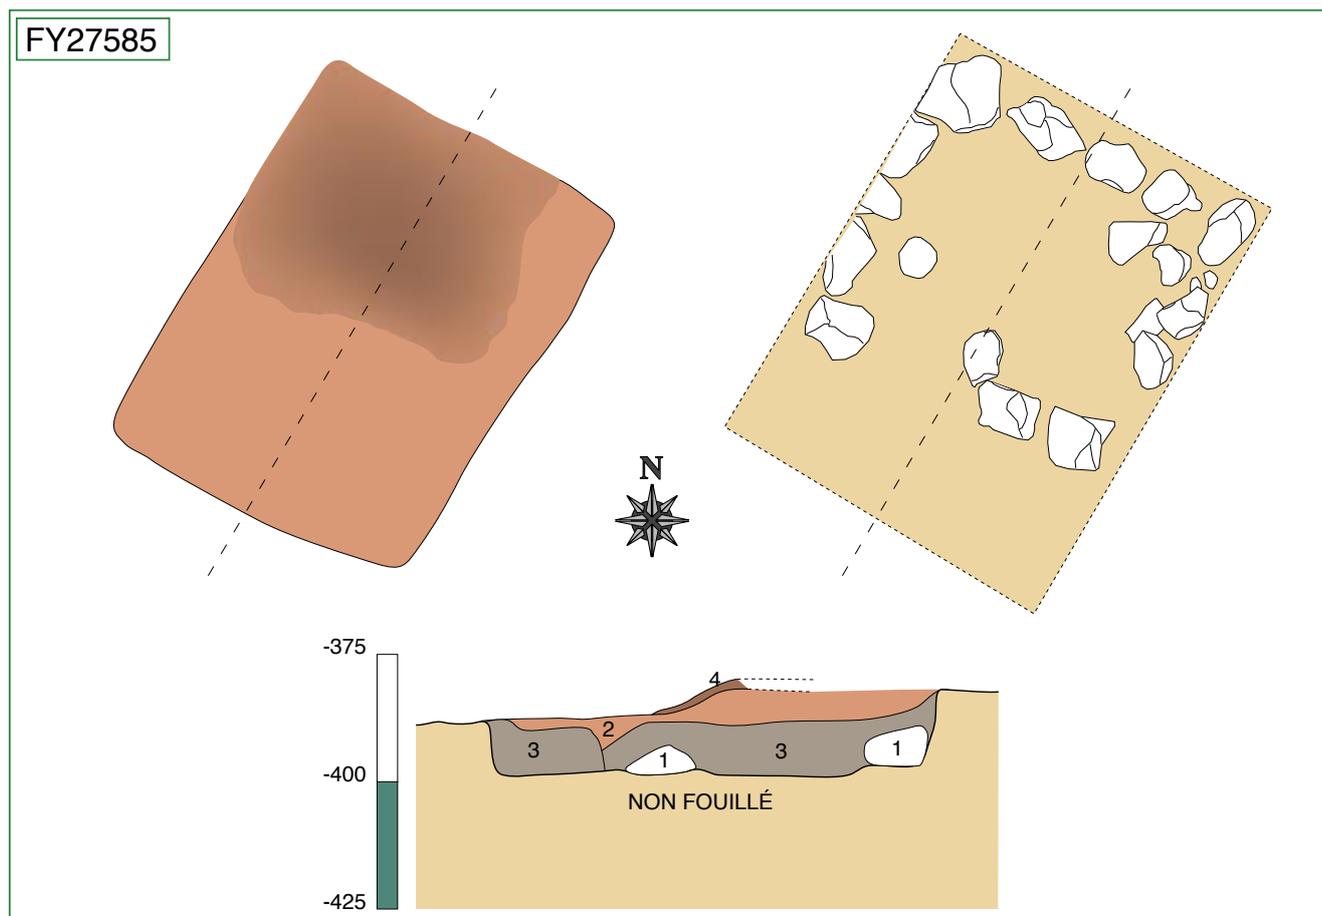
Fig.15 : Plan et coupe du foyer FY27585.

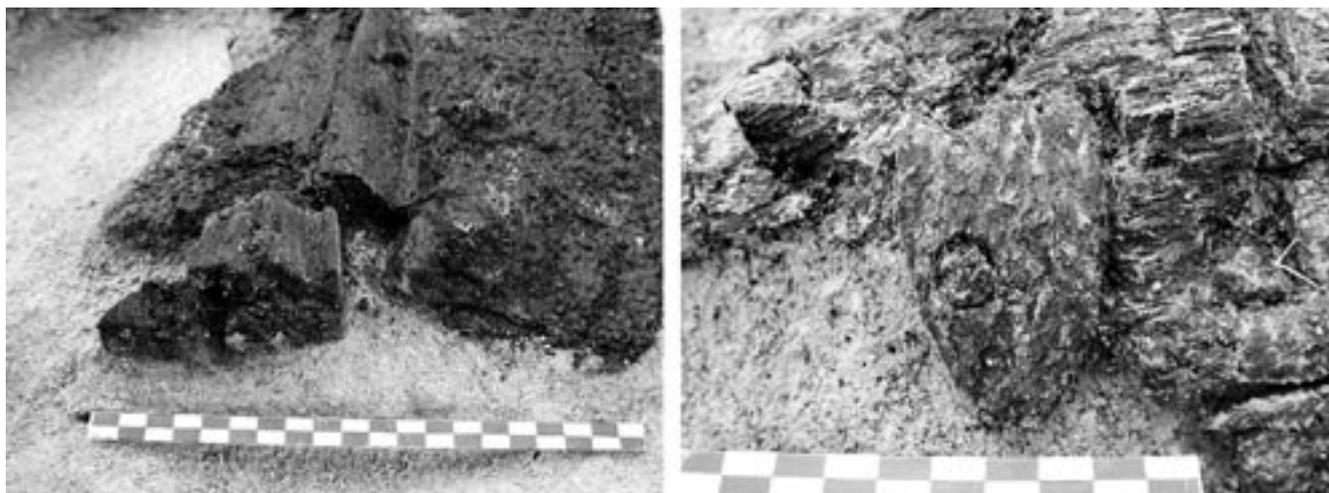
Fig.18 : Détails des éléments en bois et de l'assemblage avec une cheville en bois retrouvés près des graines carbonisées.

que ces graines avaient été brûlées alors qu'elles étaient déjà triées et rassemblées dans un contenant en matériau périssable (sac ?). A proximité un autre fragment de bois, qui peut appartenir au même objet, montre un assemblage pourvu d'une cheville (fig.18).

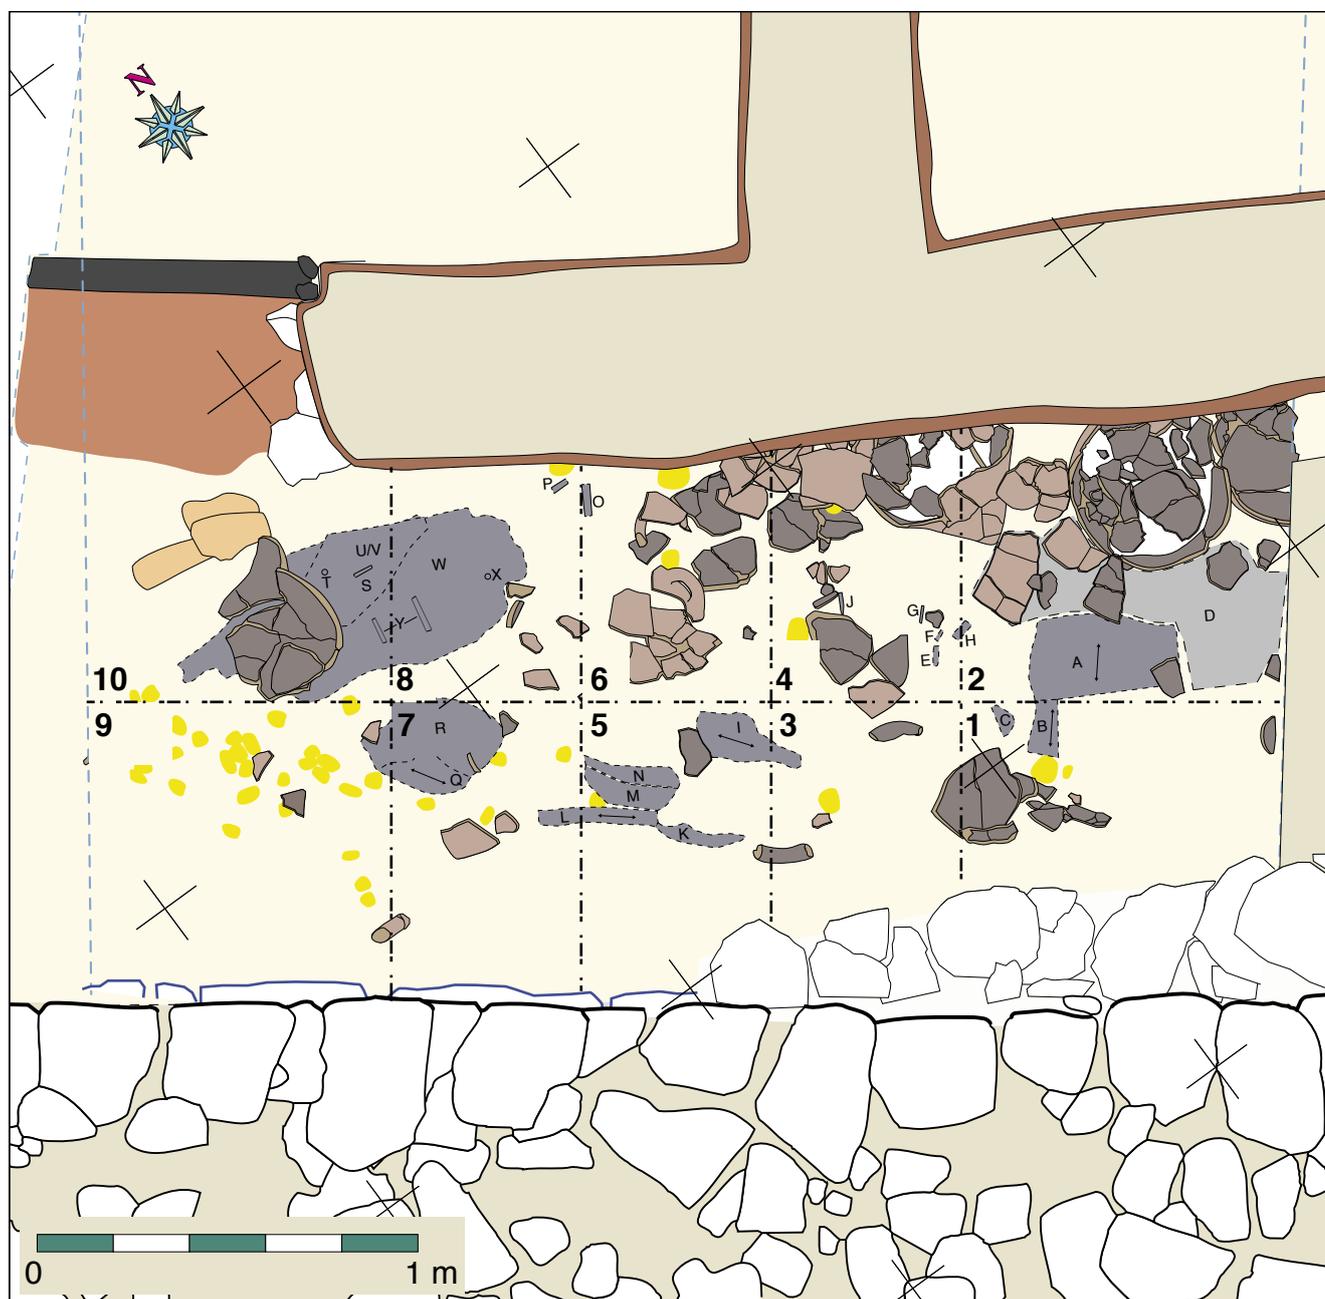
Fig.23 : Plan du secteur 1C avec localisation des prélèvements.

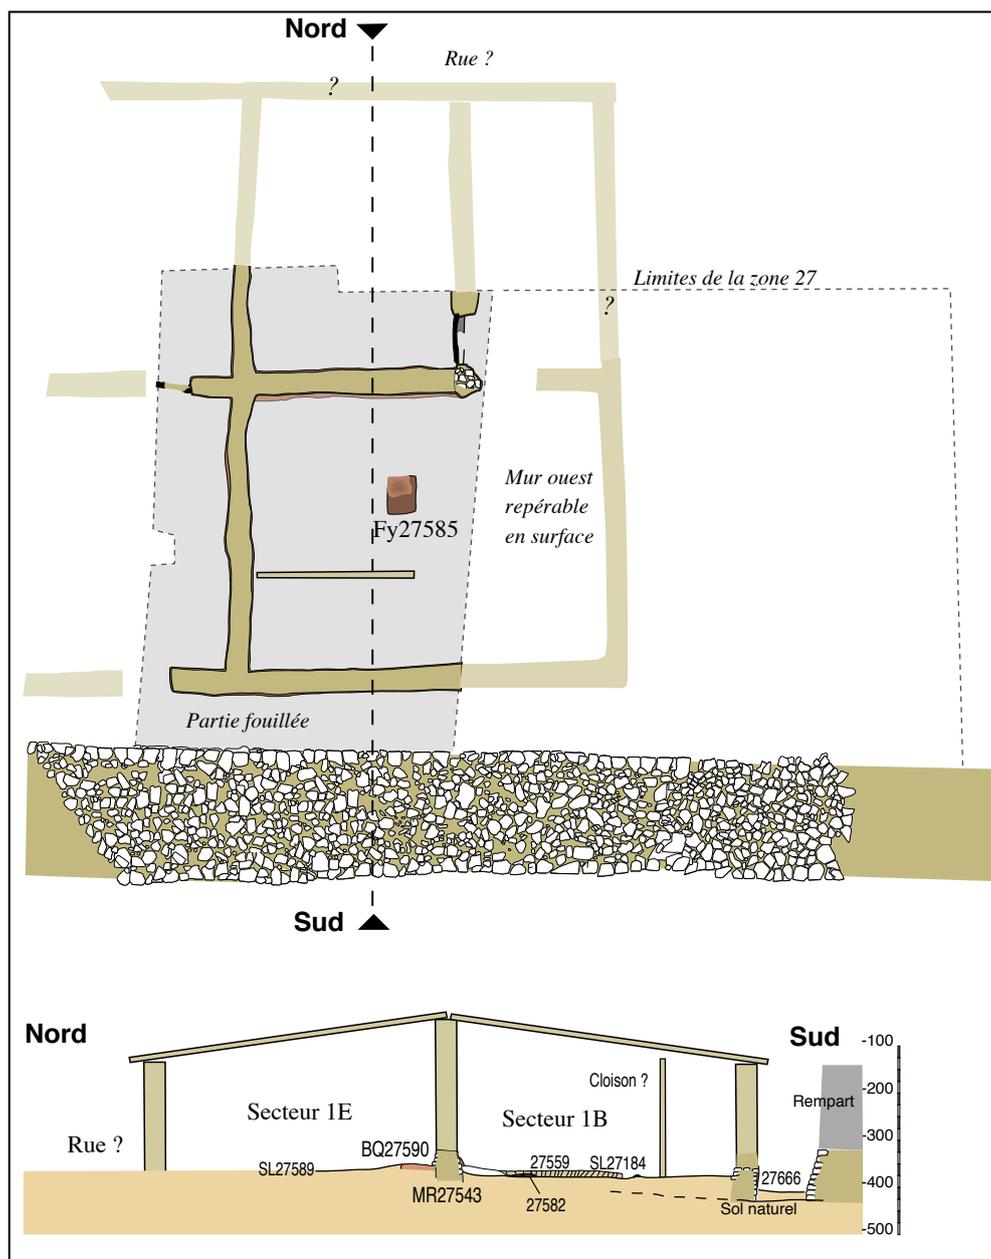
Fig.27 : Essai de restitution, en plan et en coupe, du quartier archaïque.

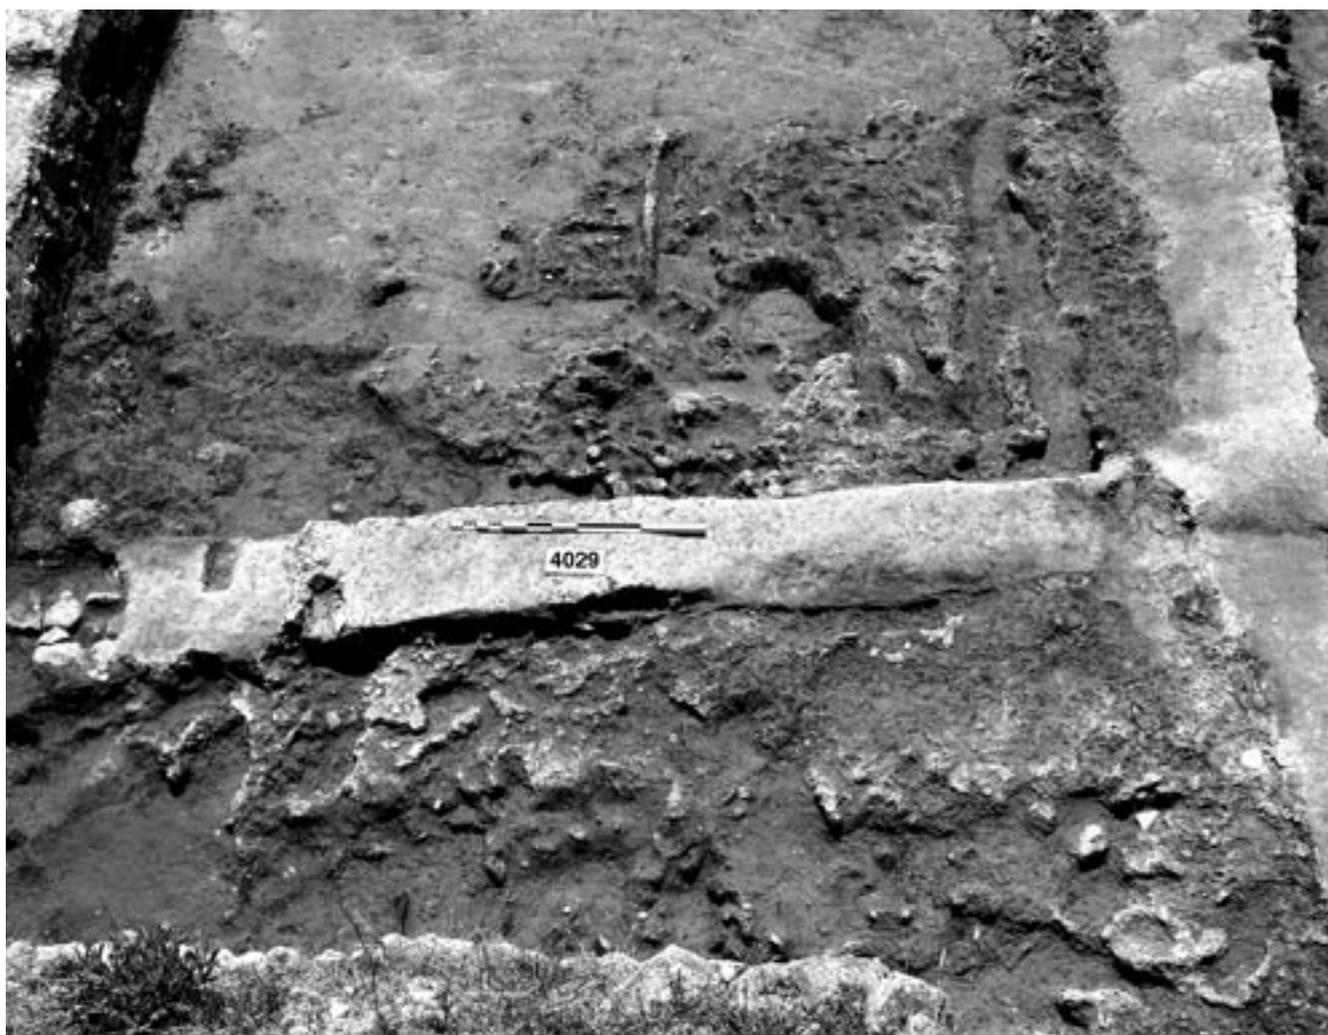
Fig.28 : Remblai de destruction et de nivellement en cours de fouille dans les pièces 1E et 1B. On observe l'accumulation des fragments d'enduits le long de la base des murs, et l'arasement horizontal des structures.

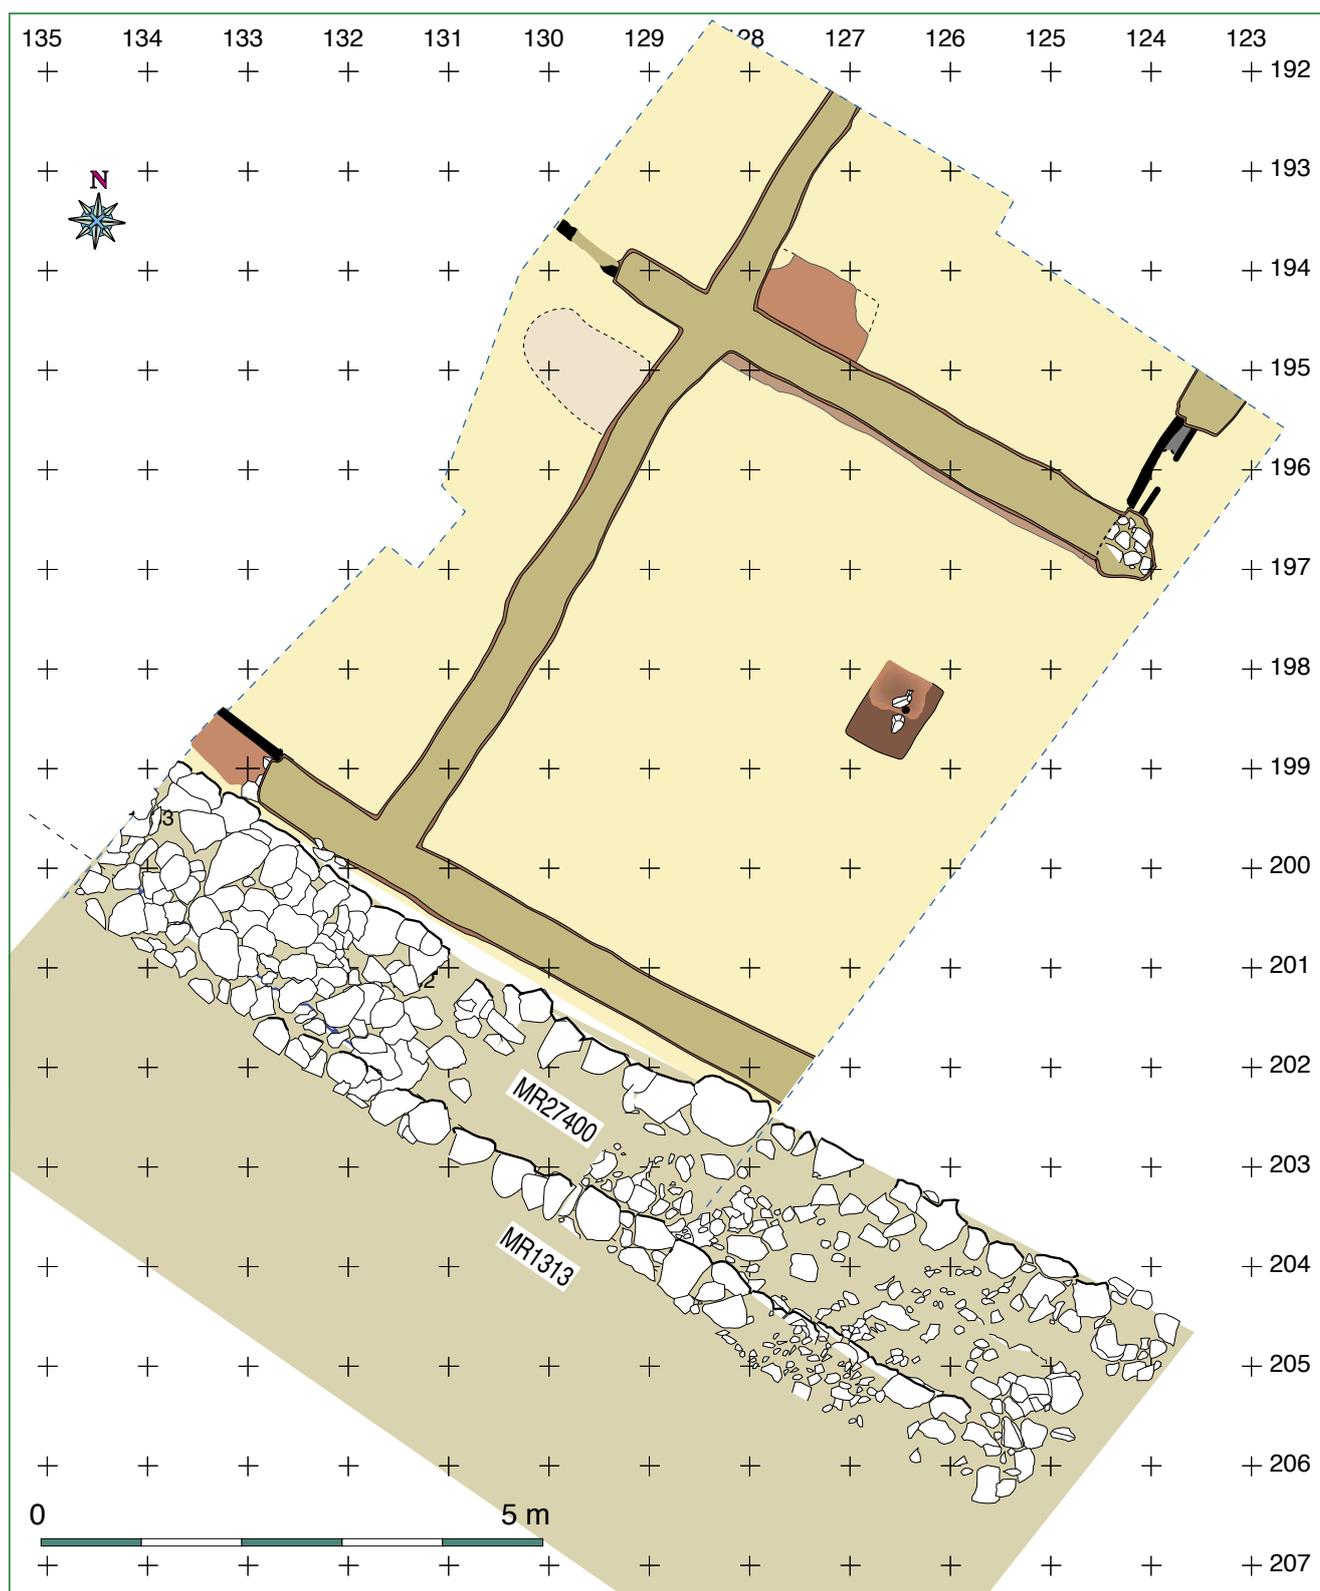
Fig.29 : Implantation du second rempart à double parement sur l'arasement de l'architecture archaïque.
