Recherches sur l'habitat ancien de Lattes

Occupations de la fin du VI^e et du Ve s. av. n. è. dans l'îlot 27

par Denis Lebeau-pin et Pierre Séjalon et Réjane Roure

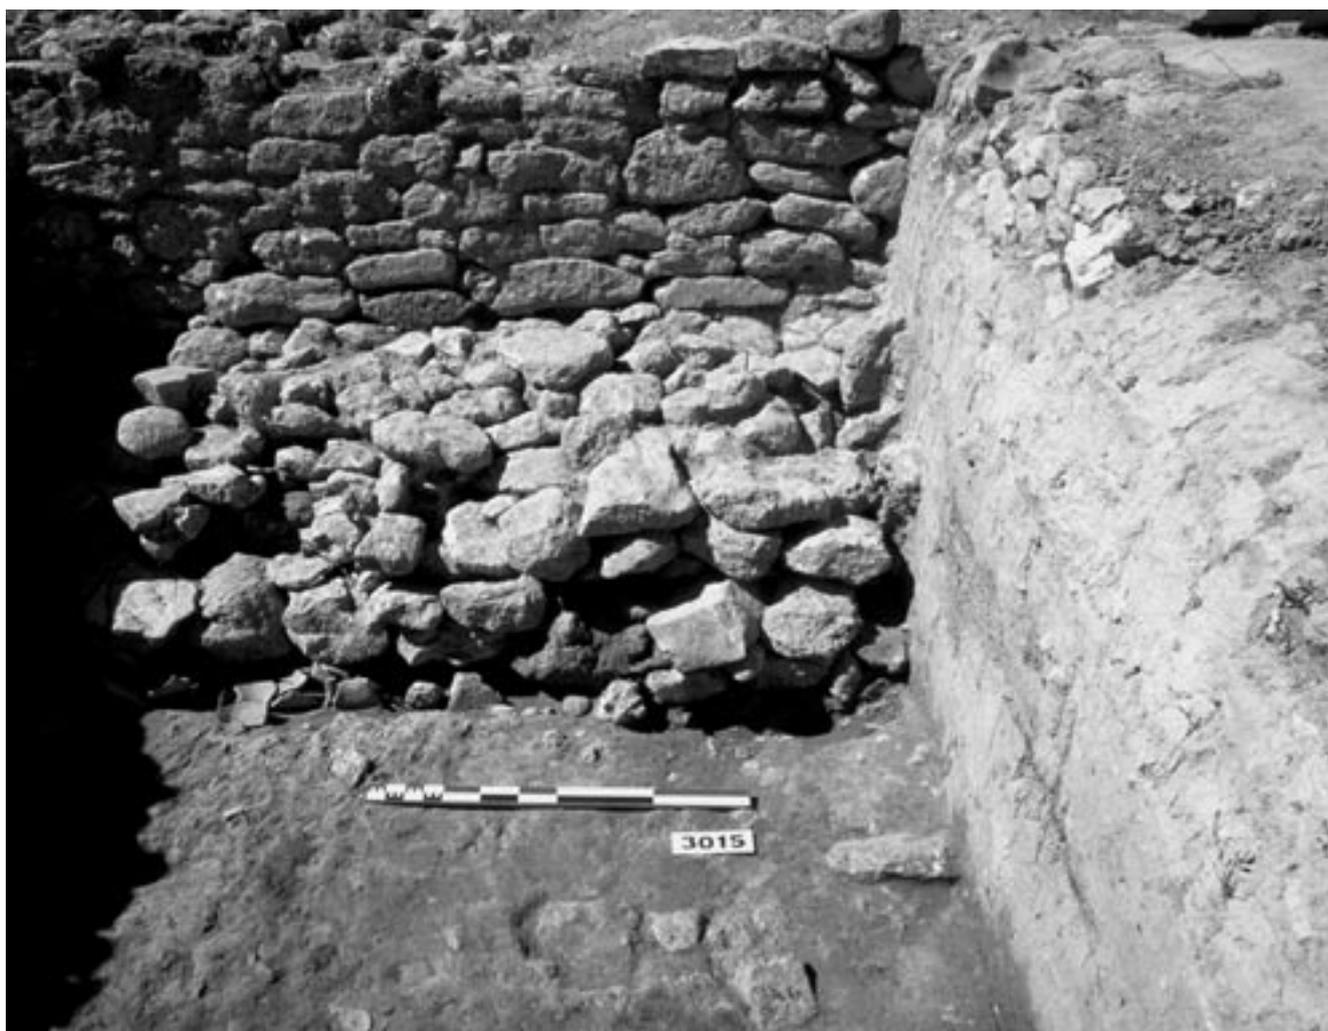
Fig.30 : Vue des deux états récents de la fortification : en bas le rempart construit vers 475 (phase 27H). Seul le doublement est ici visible, la partie interne est masquée par le rempart plus récent (phase 27F). On observera en bas à droite l'amas d'amphore sur lequel le mur est posé.

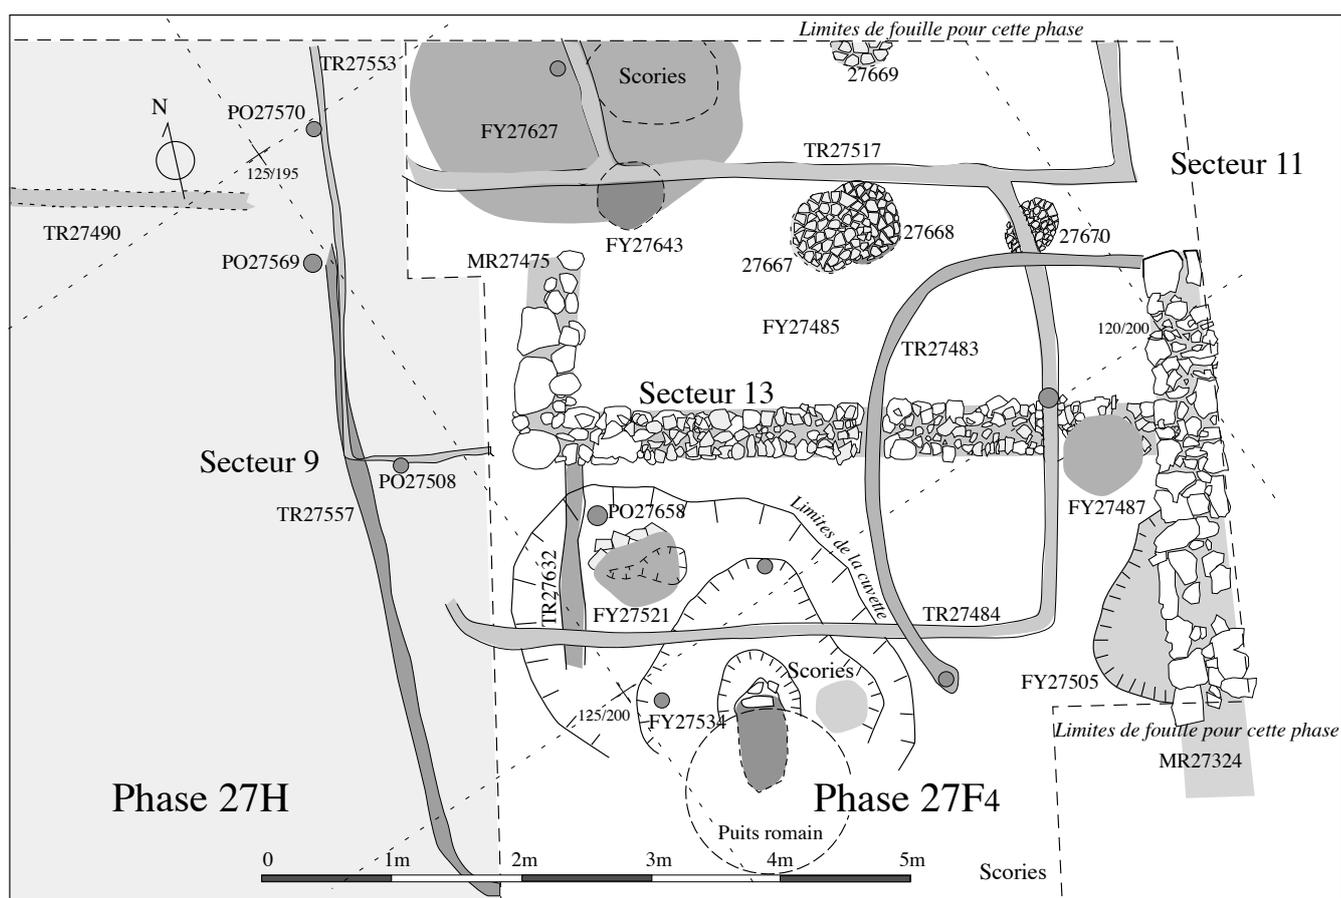
Fig.31 : Plan des différents aménagements et structures observés pour les phases 27H (dans le secteur 9) et 27F4 (dans le secteur 13). On remarquera pour cette dernière phase la multiplicité des aménagements de faible durée.

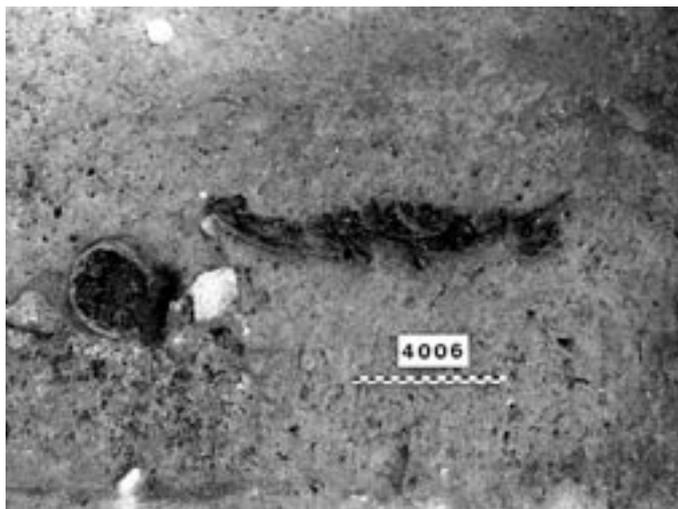
Fig.32 : Détail d'une structure en bois : poteau et treillis de branchages.

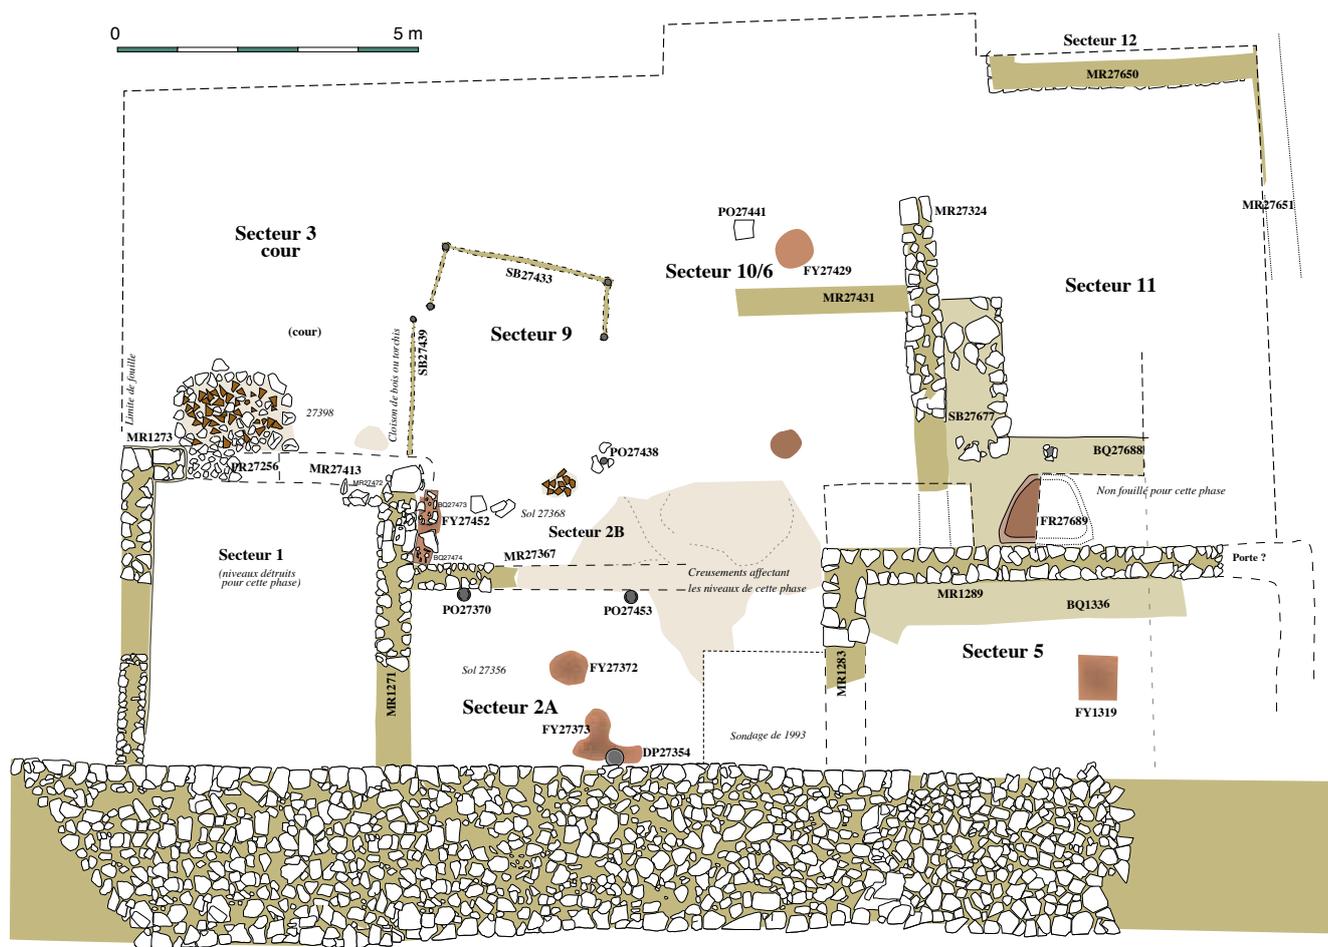
Fig.33 : Plan général de la zone 27 pour la phase 27F3. Maisons accolées au rempart et cours au nord.

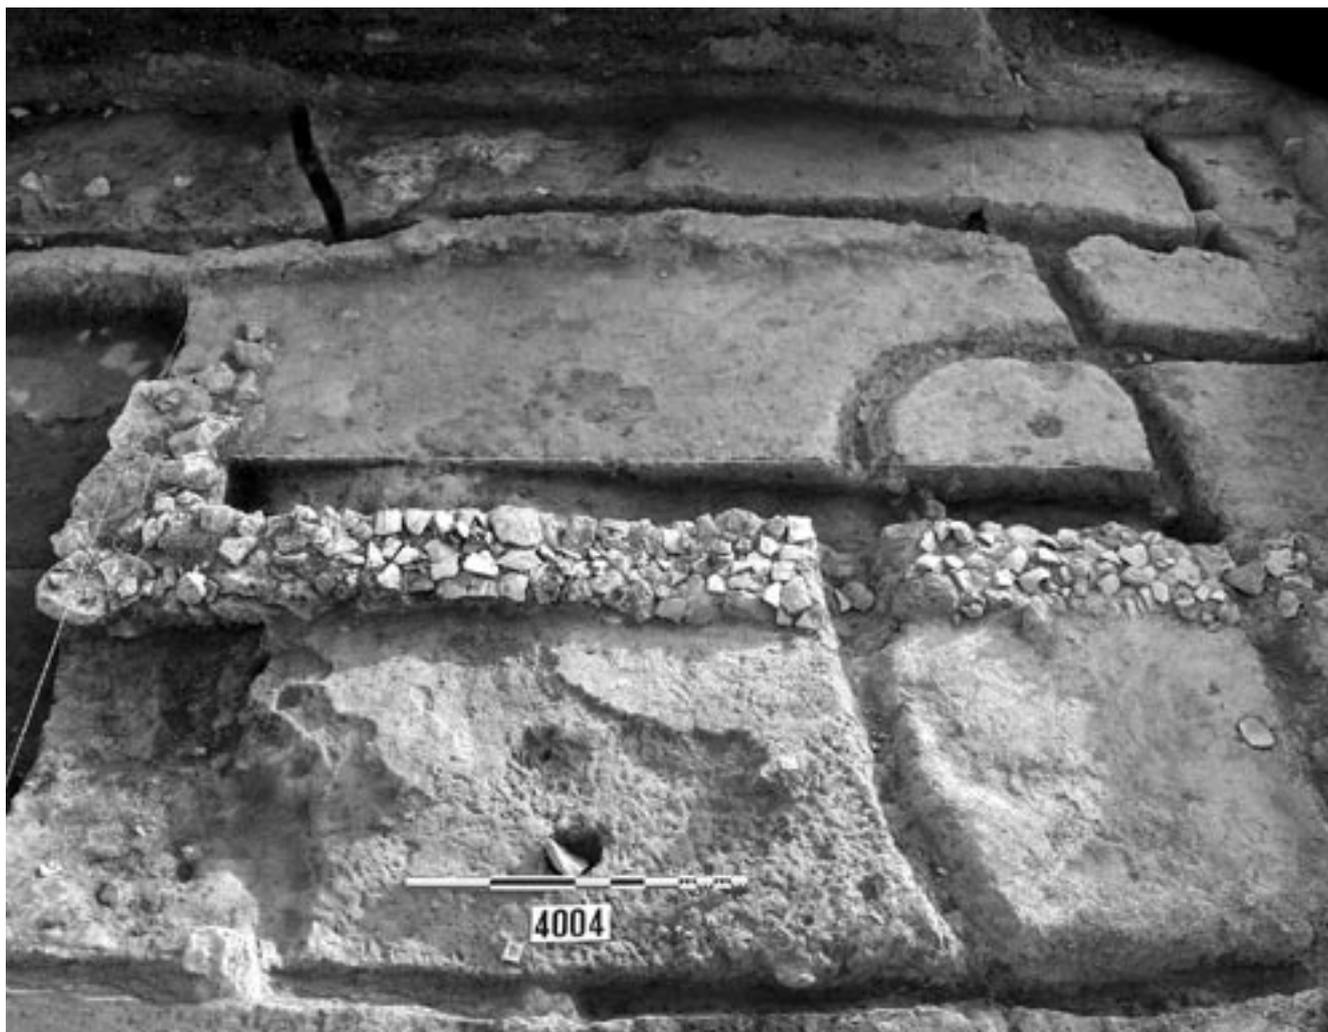
Fig.35 : Vue générale, prise du sud en cours de fouille, des structures de la phase 27F4 dans le secteur 13. On notera comment le mur MR27476 est partiellement coupé par les tranchées d'ancrage des cabanes postérieures.

Un bâtiment avec base de pierre est construit (ou simplement ébauché) en cours de phase. Nous en connaissons le mur MR27476 (est-ouest), et son retour MR27475 conservé sur seulement 1m. Les sols correspondant à cette construction n'ont pas été identifiés, d'autre part l'arase de tessons

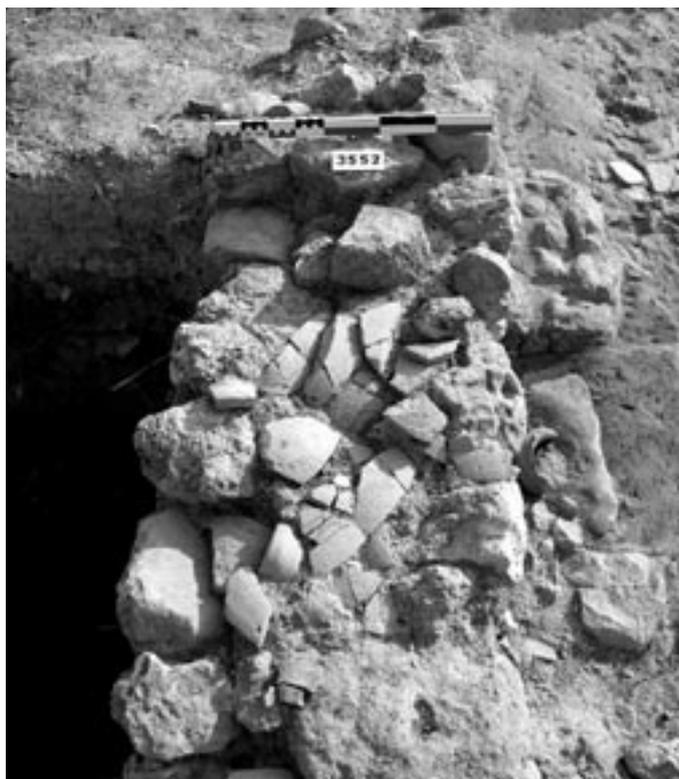
Fig.36 : Mur MR1271, séparant les pièces 1 et 2 en cours de démontage (photo prise du sud). On remarque les tessons d'amphore constituant une arase intermédiaire (ou de simples éléments du blocage ?). A droite structures de cuisson contre la base du mur dans le vestibule 2B.

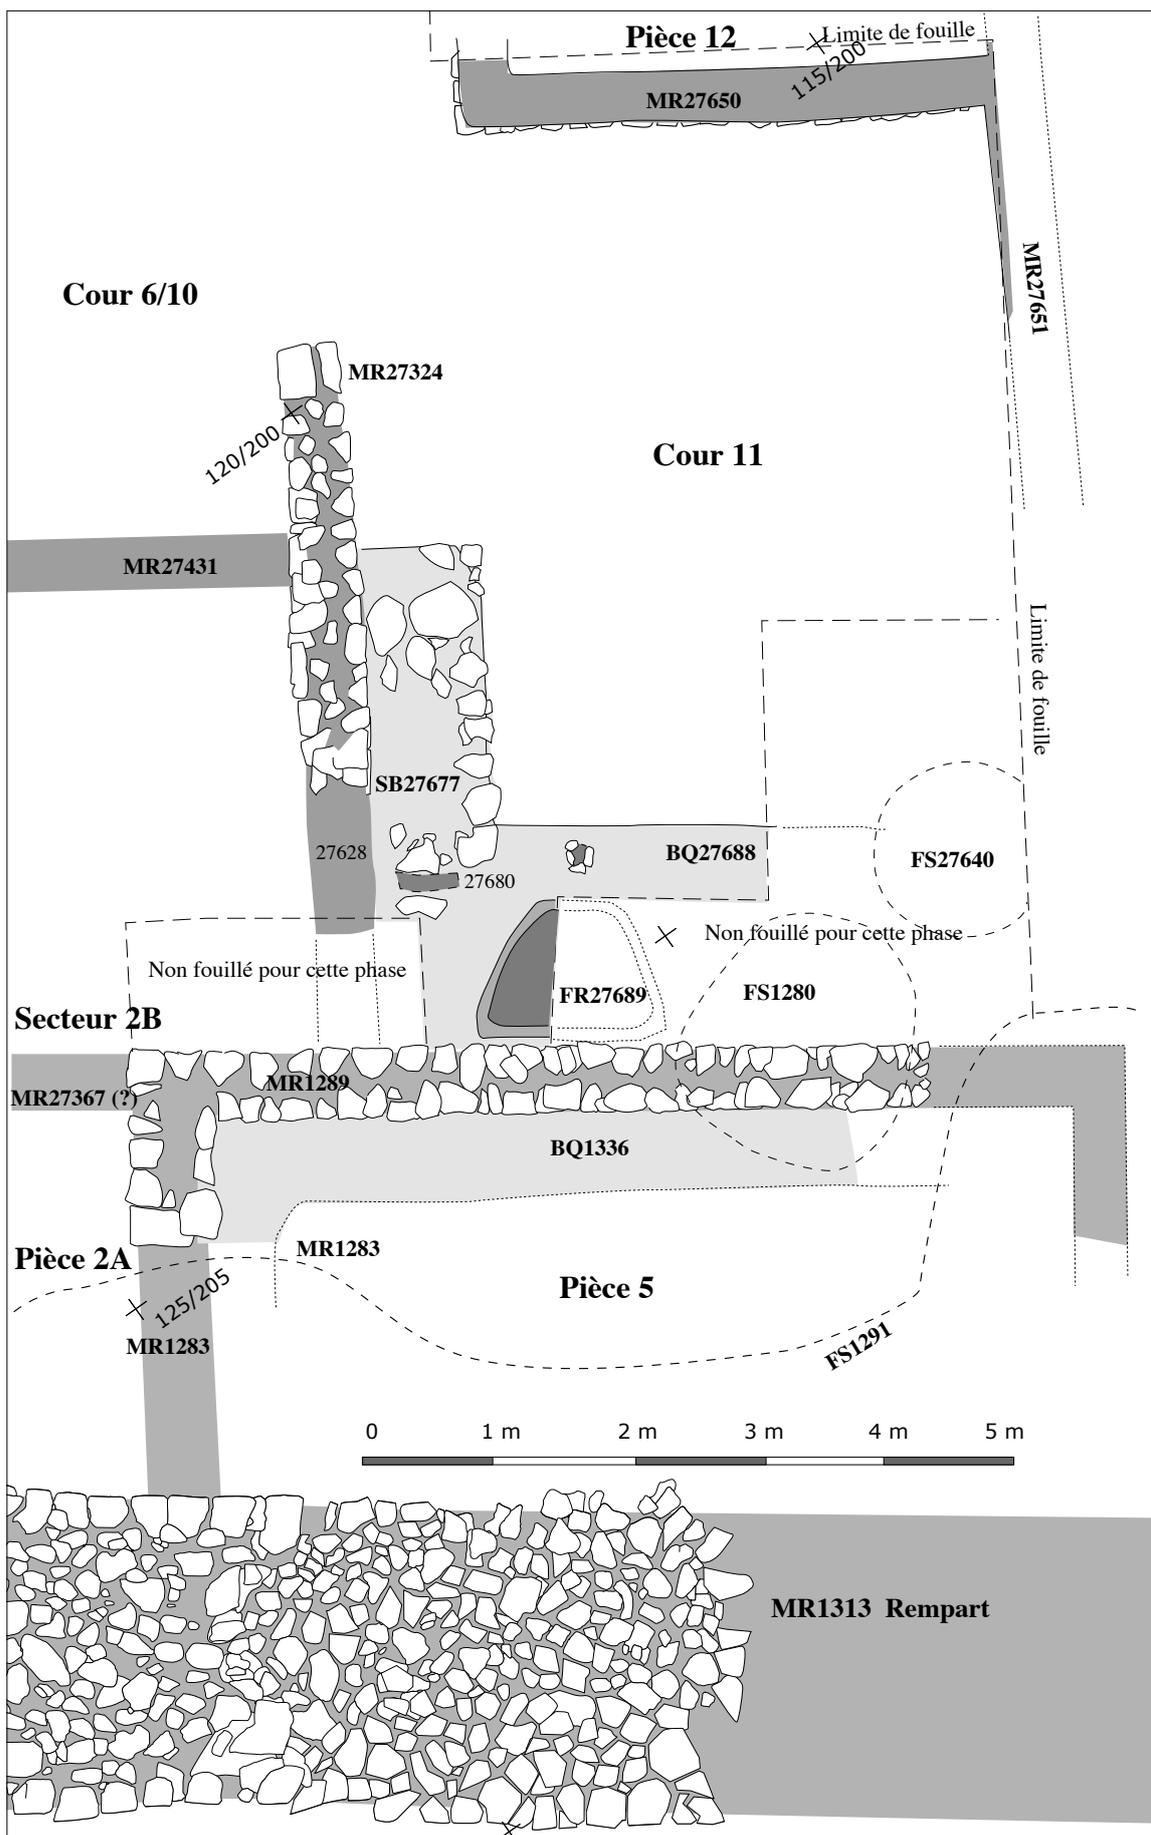
Fig.37 : Plan des secteurs 11 et 5 durant la phase 27F3.

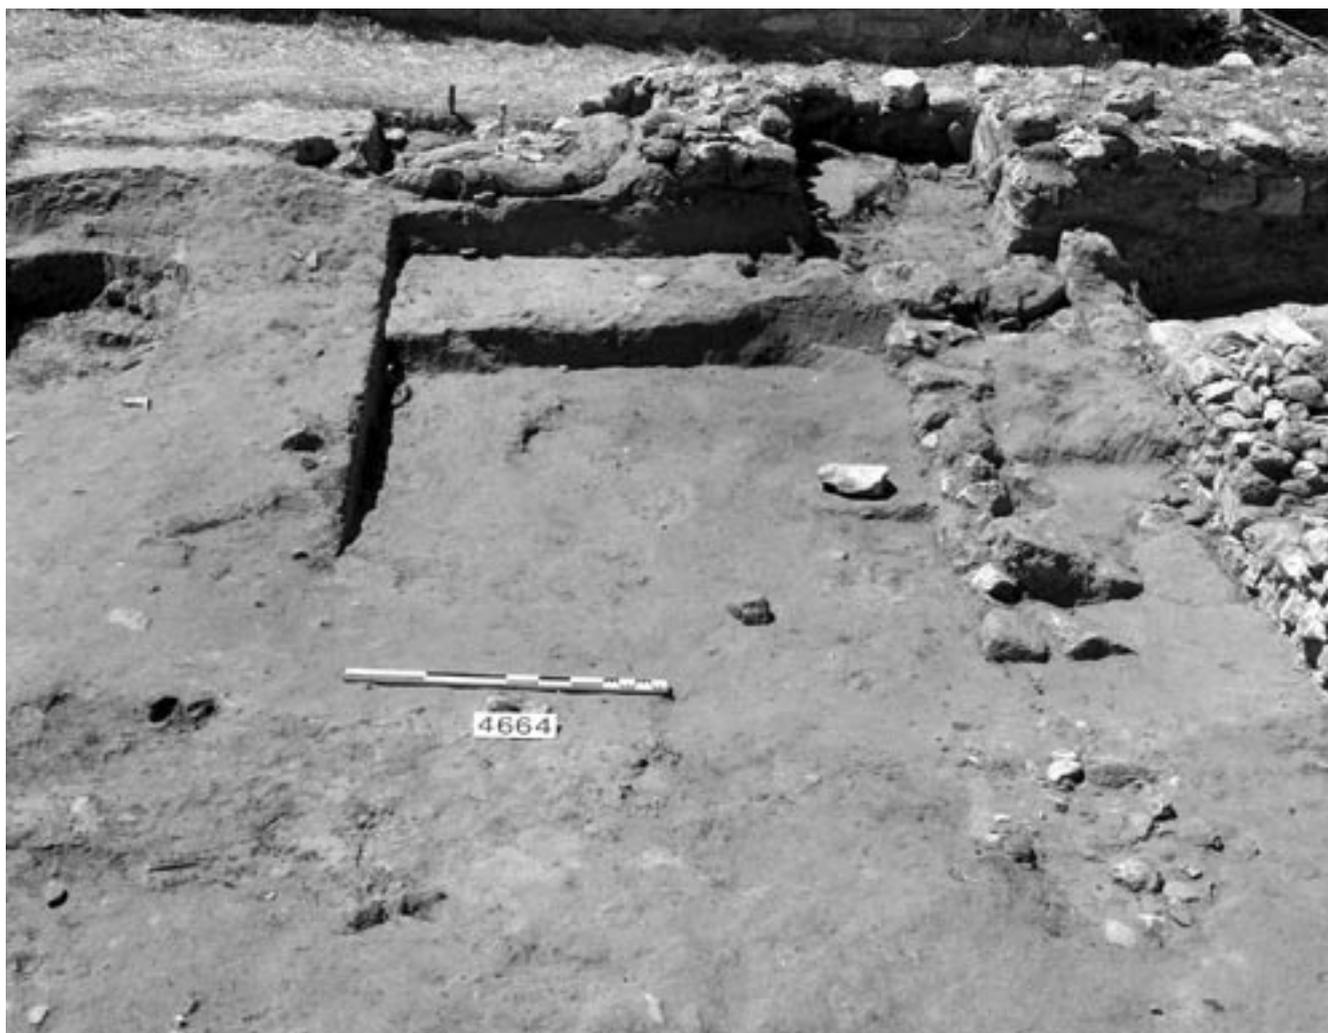
Fig.38 : Partie sud du secteur 11 en cours de fouille, vue du nord. Banquettes de pierre et de terre. Fours, contre le mur de la pièce 5, appartenant à deux phases successives : à droite four de la phase 27F3 (FR27689), partiellement masqué par un muret plus récent ; au centre, four de la phase suivante (FR27649).

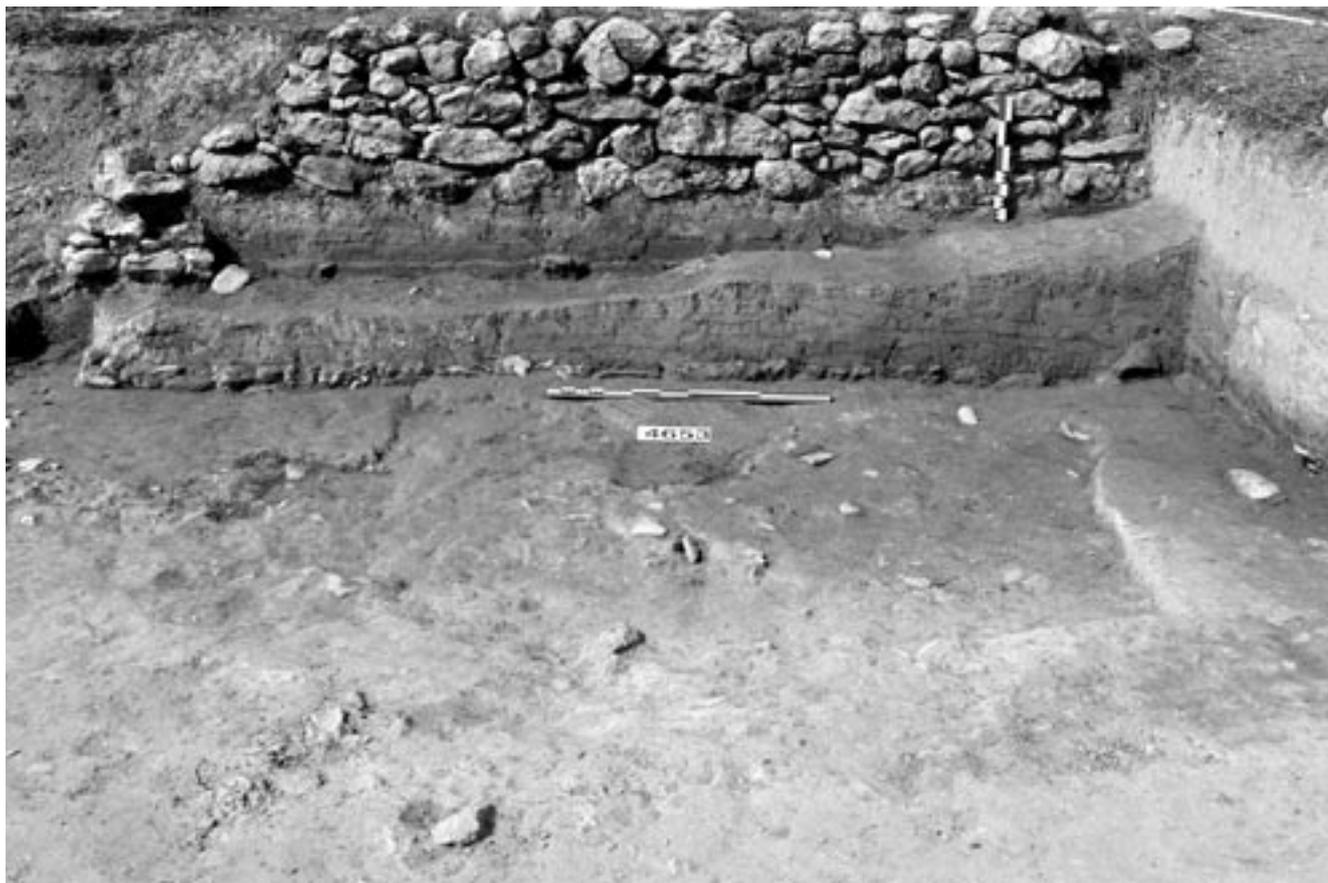
Fig.40 : Succession de murs au nord de la cour 11 (vue prise du sud). A la base, mur MR27650 en adobe sur solin de pierre (solin presque entièrement recouvert à ce niveau) ; au-dessus mur épierré (MR 27342) dont on distingue à gauche le retour et l'arrachement, au-dessus enfin mur de la phase suivante (27E). On note dans la berme des lignes horizontales correspondant aux sols de la maison située au-delà de la limite de fouille (secteur 12)

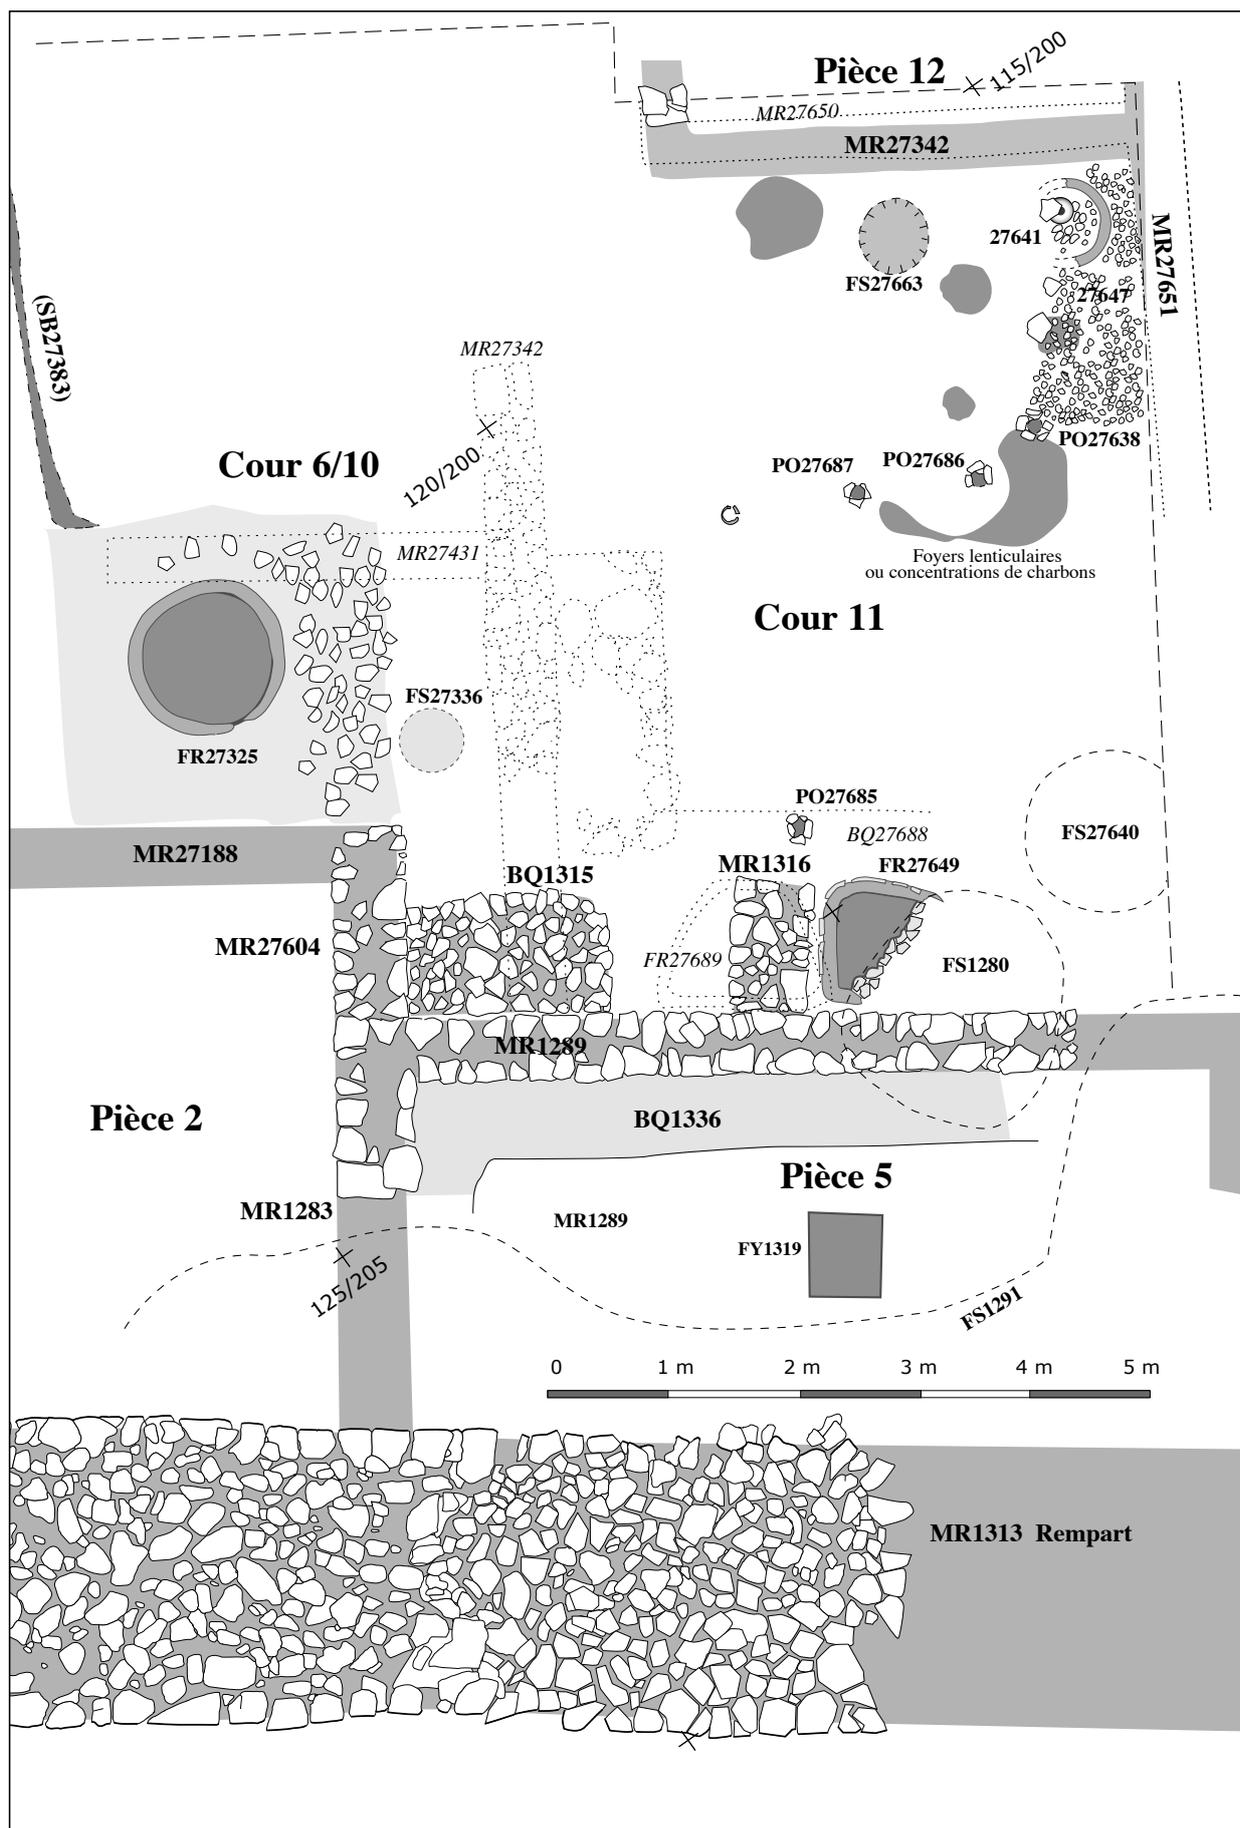
Fig.41 : Plan des secteurs 11 et 5 pendant la phase 27F2.

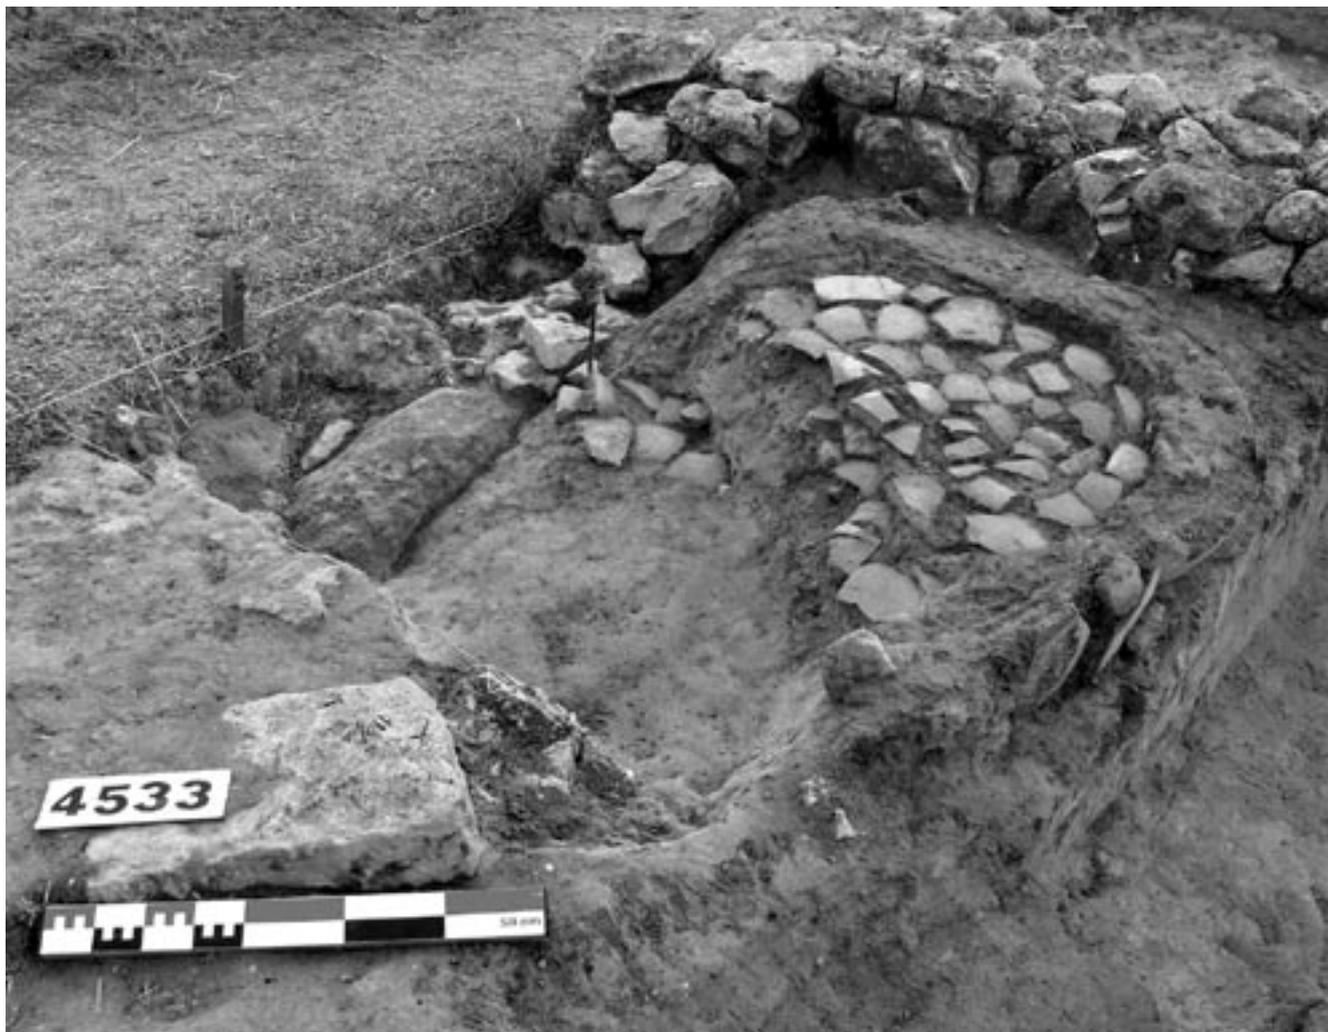
Fig.42 : Four quadrangulaire (FR27649) en cours de fouille. Au premier plan fosse tardive ayant détruit la moitié du four et une partie du mur ; à droite muret protégeant le four (MR1316). Vue prise du nord-est.

Un four quadrangulaire aux angles arrondis (FR27649, fig.42) est établi dans l'angle formé par

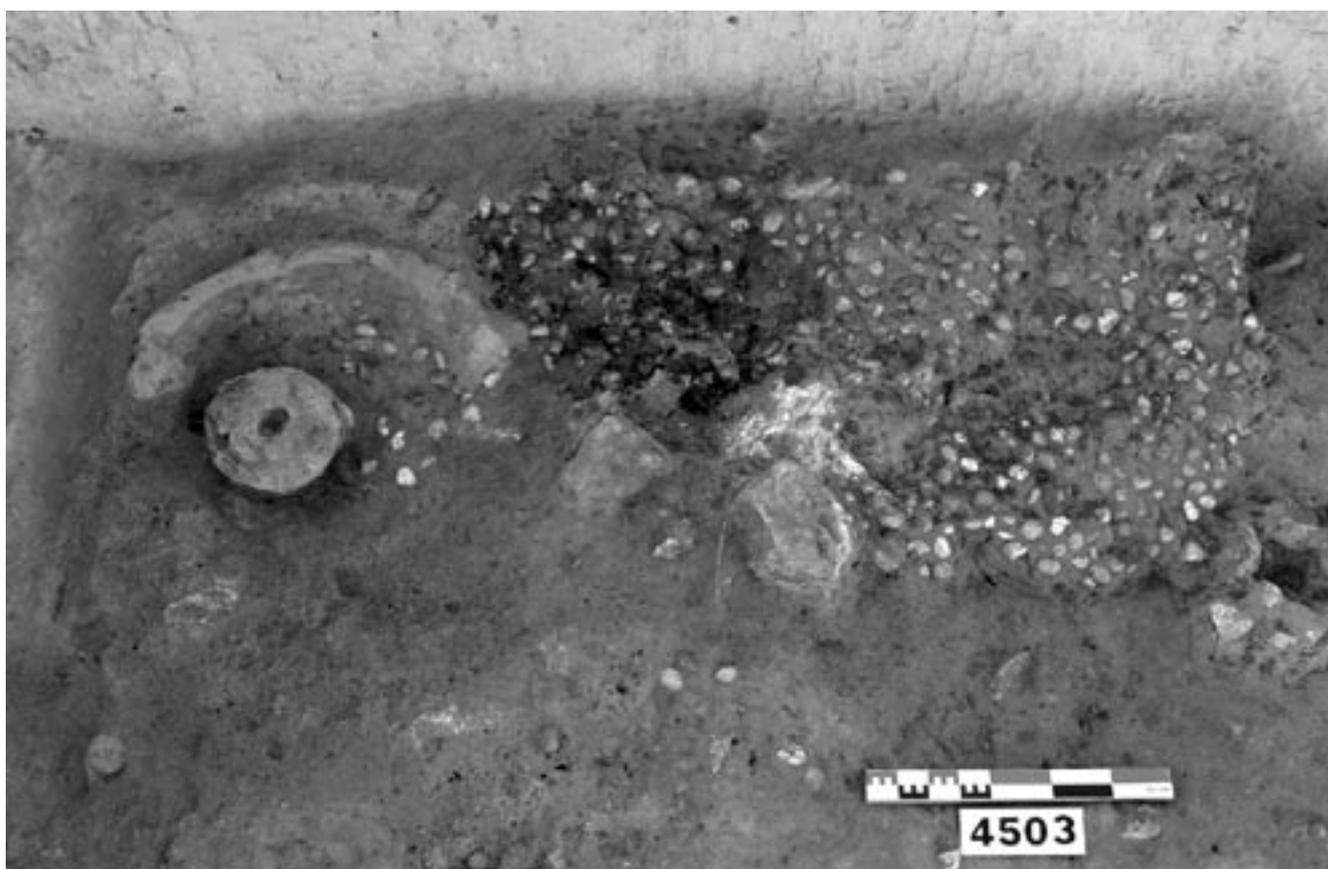
Fig.43 : Aménagements dans l'angle nord-est de la cour 11 ; radier de galets et restes d'une petite structure circulaire (cuve en torchis ?). Vue prise de l'ouest.

D'autres équipements apparaissent dans la partie nord-est de la cour. Il s'agit notamment d'une importante couche de petits galets et de terre, de 8 à 12 cm d'épaisseur, formant en plan un rectangle approximatif de 95 cm sur 220 cm (27647, fig. 43). Ce radier supportait dans l'angle des deux murs une paroi en torchis de plan circulaire (cuve ?) à l'intérieur de laquelle on trouve seulement
