# Une maison à cour de plan méditerranéen de la fin de l'Age du fer à Lattes (l'îlot 9 au IIe s. av. n. è.)

par Dominique Garcia

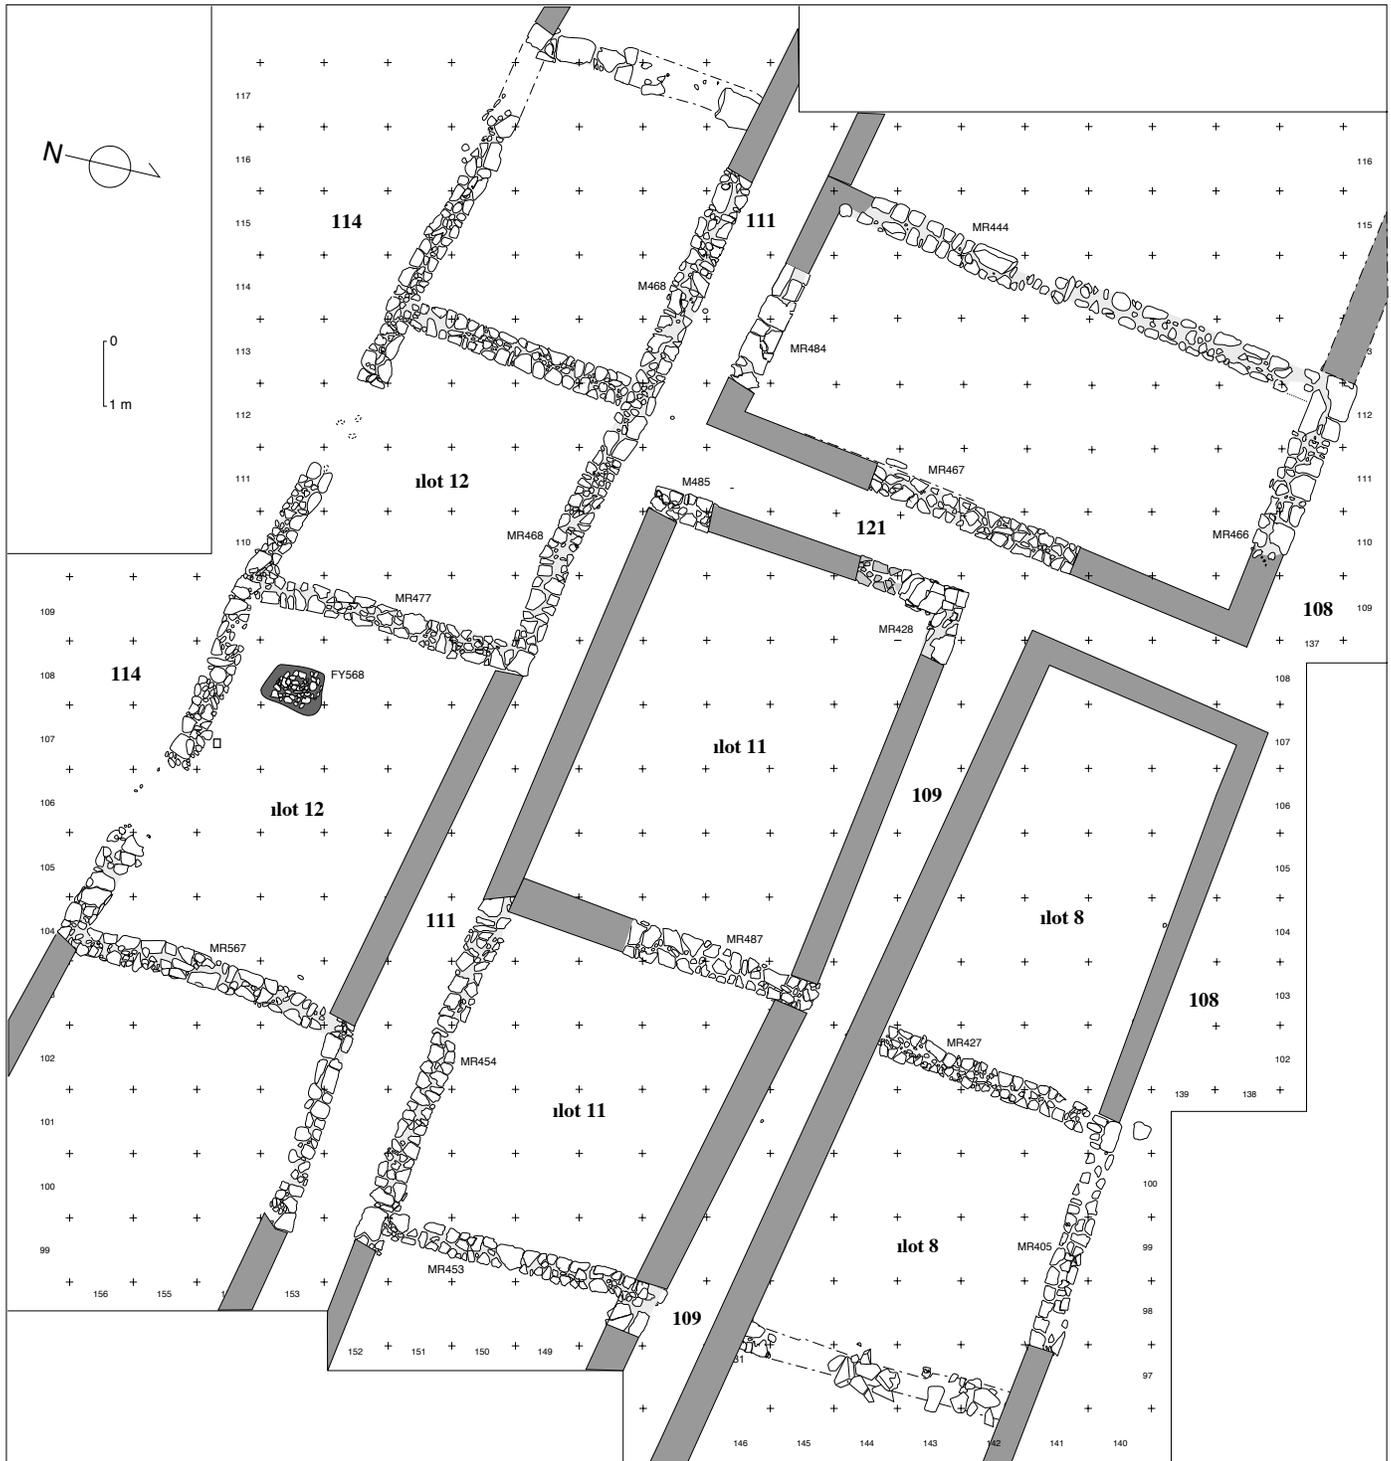
• 3 : État restitué des quartiers antérieurs à l'îlot 9.

La présentation de cet état architectural est une démarche complexe. En effet, avant la mise en place de la maison à cour, nous avons affaire non pas à un îlot mais, au moins, à trois îlots et à trois espaces de circulation (fig. 3). Pour ce faire, nous allons nous appuyer sur une lecture des vestiges architecturaux -pour la plupart observés en sondage- et sur quelques éléments que l'urbanisme lattois nous permet de restituer sans risque trop important.

A l'Ouest de ruelle 121, on devait rencontrer un nouvel îlot marqué par un secteur limité au Sud par la ruelle 111 et au Nord par la rue 108, soit un espace oblong large de 7,5 m et profond de 3,5 m. Il s'agit de la première pièce d'un îlot sans nul doute orienté Est-Ouest. Ce quartier permettait de rattraper, en occupant l'espace de deux îlots et d'une venelle, la tendance au rétrécissement des structures d'habitat et de circulation qu'accuse l'urbanisme lattois vers l'Ouest.

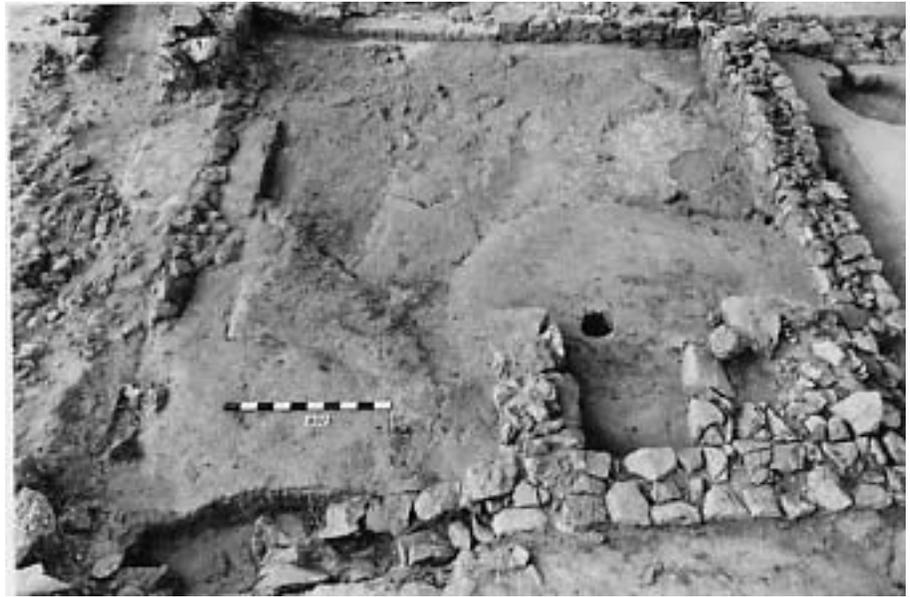
• 5 : Vue générale de la pièce 1 prise de l'Est (cl. Chr. Maccotta).

Le Secteur 1 se situe dans l'angle nord/est de l'îlot 9. Il est bordé au Nord et à l'Est par deux espaces de circulation : les rues 108 et 110. La pièce 1 est une cellule quadrangulaire dont la forme se rapproche de celle d'un trapèze. Sa surface est d'un peu plus de 22,5 m<sup>2</sup>. Elle est limitée par

quatre murs dont seuls les solins, constitués de pierres calcaires non taillées de module moyen et liées à la terre, sont conservés : MR405 au Nord, MR431 à l'Est, MR426 et MR463 au Sud (séparés par une porte large de 1,5 m) et MR427 à l'Ouest. Le sol fouillé le plus ancien [9129] se caractérise par une couche argileuse blanche contenant des fragments d'adobes (fig. 5). Sur ce niveau de sol a été aménagé un grand foyer sub-quadrangulaire [FY561] qui occupe le quart nord/est de la pièce (2,20 x 2,50 m). Il est bâti en butée dans l'angle. Sa sole [9150], rubéfiée, accuse un pendage vers le Sud (fig. 6). Sur cette sole et contre le mur MR405 ont été aménagés deux massifs en blocs de calcaire liés à la terre. Le premier est placé dans l'angle nord-ouest de la pièce ; il a une largeur de 1 m, une profondeur de 1,25 m et une hauteur de 0,45 m. Le second est situé à 0,7 m du premier ; il est formé d'un mur de 0,4 de large, de 1,25 m de profondeur et présente une hauteur de 0,45 m. Il pourrait s'agir d'un support de plaque ou de grill, servant à isoler aliments ou ustensiles de cuisson de la flamme (fig. 7). Ce n'est pas la seule structure de combustion rencontrée sur ce niveau : plusieurs foyers lenticulaires, de forme sub-circulaire, marquent la surface du sol –par exemple les foyers [9113] et [9132 = FY565], au centre de la pièce, qui pourraient correspondre à des emplacements de cloches mobiles – mais aussi un foyer en creux, de forme allongée [FY580], situé dans l'angle nord-est de la pièce.

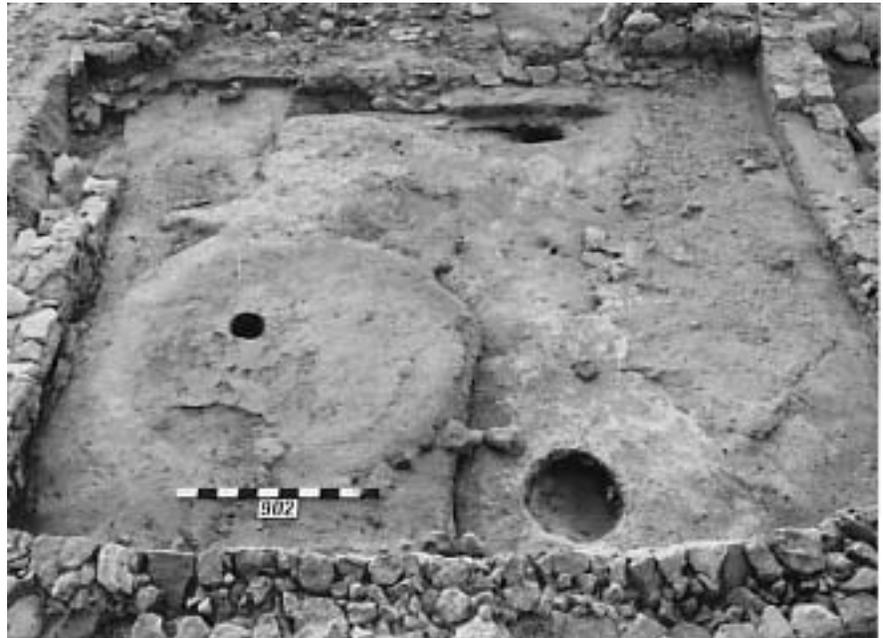
• 6 : Sole du grand foyer FY561; vue prise de l'Est (cl. J.-Cl. Roux).

Une fosse perce le sol entre le foyer [FY561] et le mur ouest [MR 427]. Il s'agit d'une structure [FS 552] de forme circulaire (50 cm de diam.), à bord en pente et fond concave, d'une vingtaine de centimètres de profondeur et comblée d'un limon contenant [FS552] des déchets culinaires (os,...). Contre le mur est (MR 431) se trouve une banquette basse construite en petits blocs calcaires liés à la terre, longue de 3 m et large de 0,40 m. Il s'agit probablement de la réutilisation d'un mur ancien (MR 562). Ce niveau de sol est recouvert par un remblai [9130] qui contient de nombreuses cendres pouvant correspondre à des balayages du foyer.

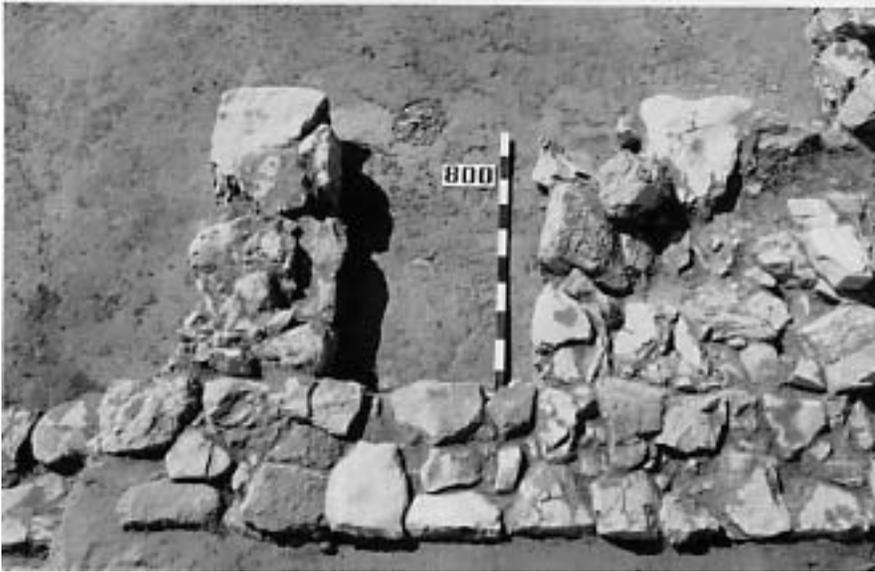
- 8 : Le drain CN469 dans la partie occidentale du secteur 3 (cl. D. Garcia).

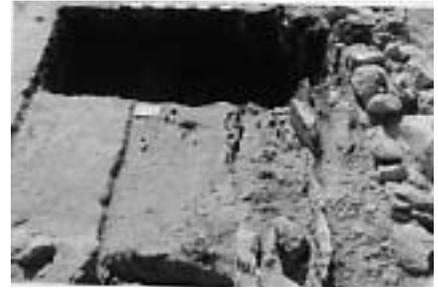
- 7 : Vue verticale du foyer FY561 (cl. Chr. Maccotta).

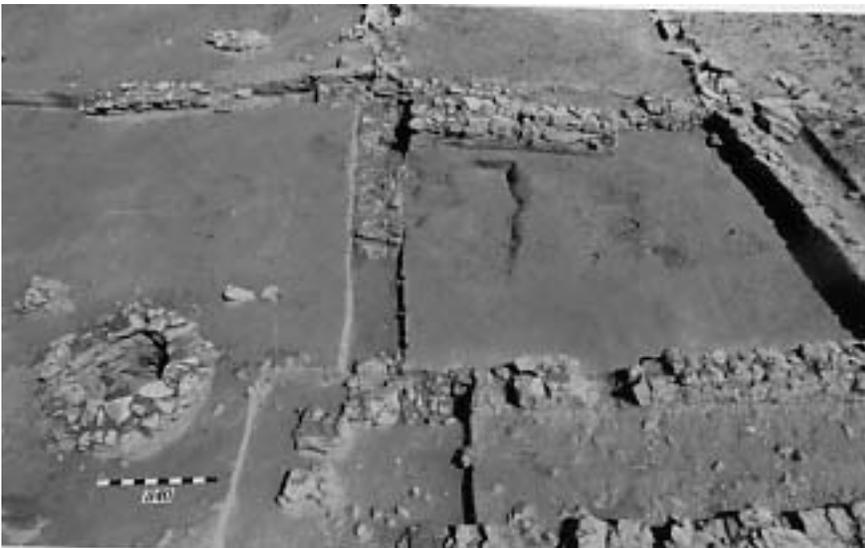
- 9 : Vue générale du couloir de service (au centre et au premier plan la SB495) et de la salle de séjour (secteur 1, au second plan); vue prise du Sud (cl. J.-Cl. Roux).

*Lattara*) confirme l'interprétation de ce secteur comme espace extérieur. L'accès au Secteur 7 est marqué au sol par la présence d'une construction [SB495] se présentant sous la forme d'un parement composé de blocs calcaires [9075] retenant le remblai de sol de la cour et réservant un espace central d'une quinzaine de centimètres. Cet aménagement semble destiné à canaliser les eaux de ruissellement de la cour vers la ruelle/couloir de service (Secteur 7) et éviter ainsi toute dégradation du sol de la cour (fig. 9).

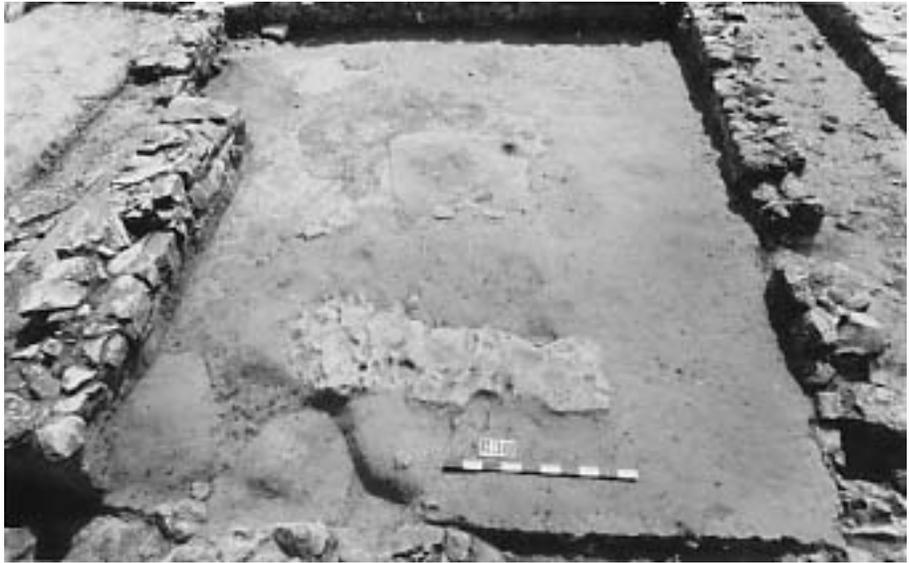
• 10 : Vue générale du secteur 6 prise de l'Est (cl. J.-Cl. Roux).

La pièce 6 est un espace quadrangulaire proche du carré (4,50 x 4,80 m). Sa surface atteint presque 22 m<sup>2</sup>. Elle est limitée au Nord par le mur MR463 percé d'une porte, déjà décrite et qui permet la communication avec le Secteur 1, à l'Est par le mur MR453, au Sud par le mur MR454 et à l'Ouest par le mur MR487 dans lequel s'ouvre une porte (PR473) qui donne sur le Secteur 5. Sous un niveau de remblai partiellement conservé [9039], nous avons mis au jour une sédimentation de sol argileuse [9030] sur laquelle était visible un foyer lenticulaire (FY 464) placé au centre de la pièce, à 1,70 m du mur nord. Ce niveau repose sur une couche [9080] partiellement conservée sur laquelle sont visibles plusieurs aménagements : un dépôt [9089] en fosse constitué de demi-coquilles de cardium et d'un couteau en fer (FS582), plusieurs foyers lenticulaires dont un (FY506) placé vers le centre et deux fosses (FS498) profondes de 3 cm, placées à 0,40 m du mur MR453 (fig. 10). Ce sol repose sur un remblai qui n'a pas été fouillé. Placée entre le couloir de service et la cuisine à laquelle elle a directement accès, cette pièce semble avoir eu une fonction de salle à manger. L'analyse micromorphologique du prélèvement du niveau de sol réalisé à proximité du mur sud révèle une intégration très faible de constituants anthropiques de taille réduite qui résulte probablement d'un entretien régulier (balayage) ou d'un sol sous couverture. Dans ce dernier cas on pourrait imaginer la présence d'une banquette, d'un tapis ou d'une peau placée contre au moins un des murs de la pièce.

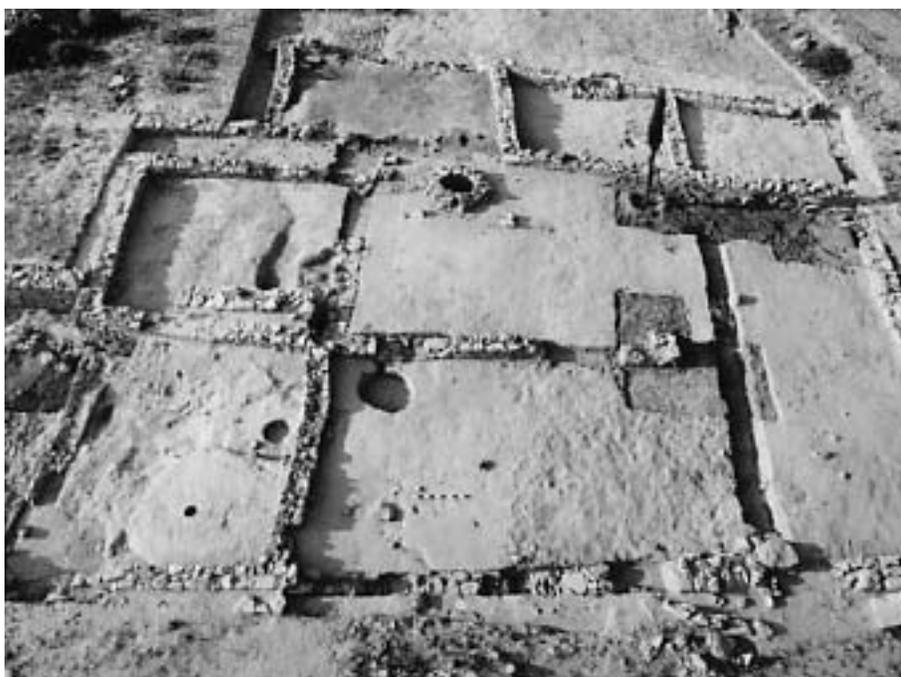
• 12 : Vue générale de la zone 9 en fin de fouille (cl. J.-Cl. Roux).
