Recherches sur l'urbanisme récent de Lattes

La zone 60-nord et ses abords à la période augustéenne et au Haut-Empire

par Gaël Piqués, Alison Kohn et Julien Vial
avec la participation de
Hugues Boisson, Gustau Vivar et Julie Mangin (mobilier)
Núria Rovira (prélèvements) et Ares Vidal (infographie)

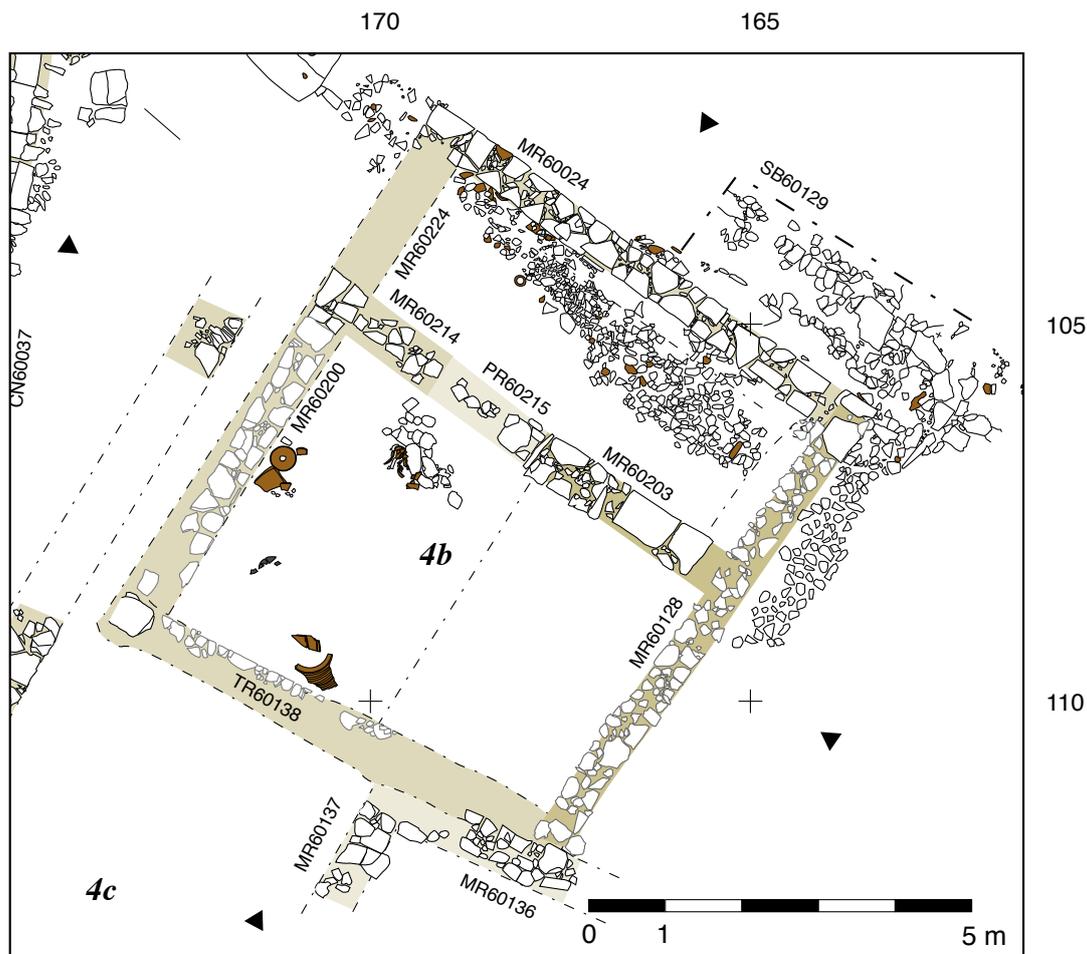
Fig.3 : Plan du secteur 4B de la zone 60-nord.

Le secteur 4B, situé à l'angle sud-est du secteur 5, correspond à un quadrilatère d'environ 72 m² (9 x 8 m), délimité par les murs MR60024, MR60200, MR60204 et MR60128 (fig.3 et 4). Une division en deux sous-secteurs a été faite en cours de fouille, de part et d'autre d'un mur (60203) passant approximativement par le centre de la pièce : secteurs 4B1 au sud et 4B2 au nord.

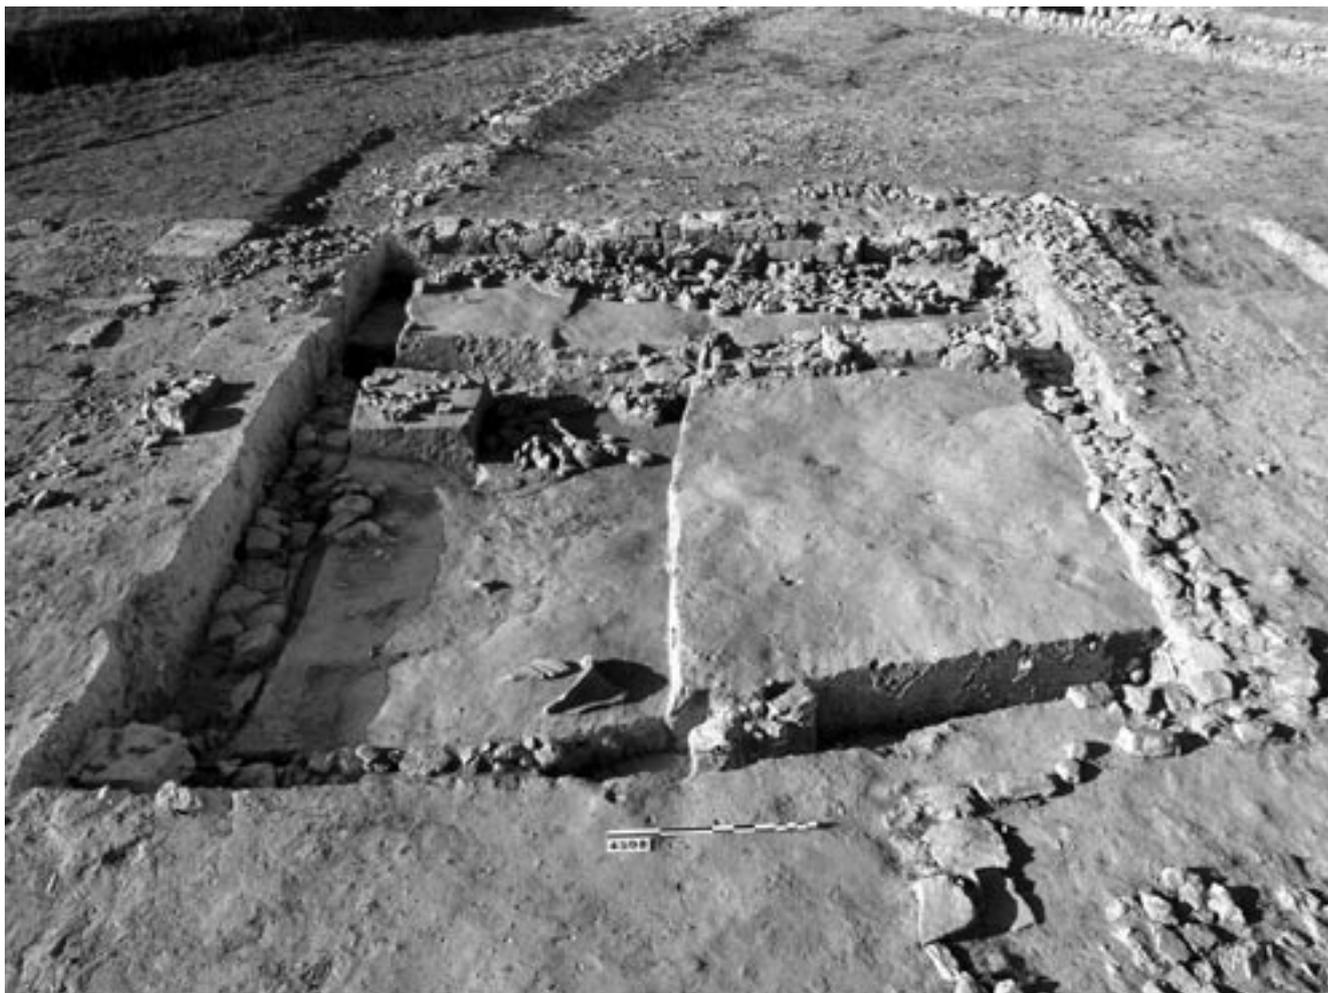
Fig.4 : Vue générale du secteur 4B localisé à l'angle sud-ouest de la place (visible en arrière plan).

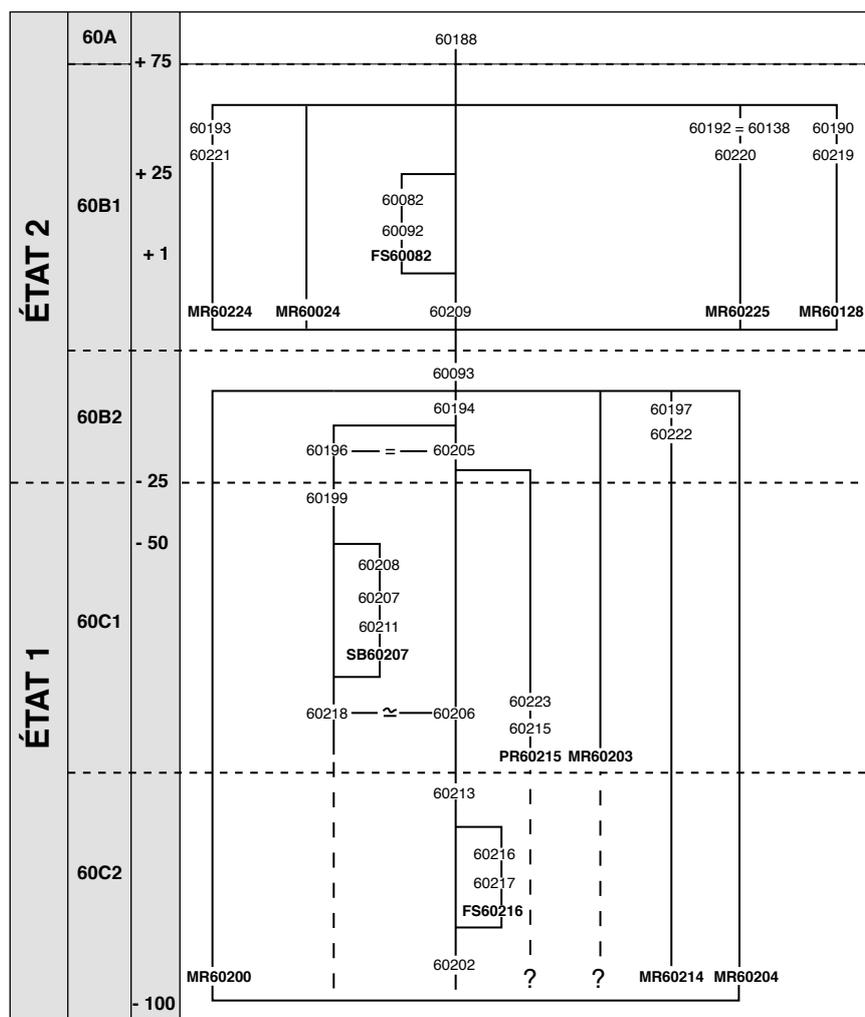
Fig.5 : Diagramme stratigraphique du secteur 4B de la zone 60-nord.

À partir de la stratigraphie et de l'évolution architecturale, deux principaux états peuvent être distingués. Ils comportent chacun plusieurs phases dont les datations devront être affinées (fig.5).

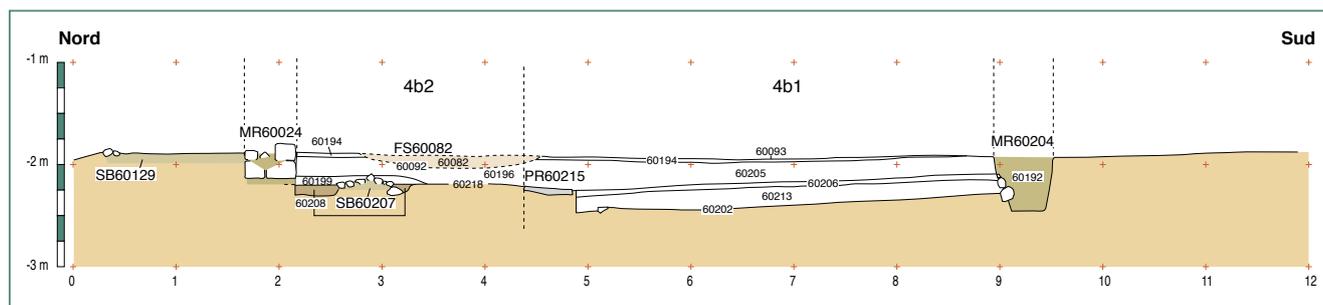
Fig. 6 : Coupe stratigraphique nord-sud du secteur 4B.

La fouille s'est arrêtée sur une recharge de sol (60202) faite de sable grossier, de couleur grisâtre et d'une épaisseur maximale de 3 cm (fig.6). Répartie de façon inégale, cette couche apparaît par endroits de façon lenticulaire et disparaît au centre du sondage, laissant percevoir le sol sous-jacent (non fouillé). Sur cette couche sableuse figuraient quatre tessons de campanienne disposés à plat, appartenant au même vase, et quatre gros fragments de *dolium*, dispersés. À proximité du mur MR60200 se trouvait un mortier italique, sans fond, retourné (fig.7). Ce vase ainsi que deux autres fragments de *dolium* ne reposait pas directement au contact de 60202 mais sur une fine couche de limon argileux d'environ 1 cm d'épaisseur, semblable au sédiment du remblai 60213. Après avoir été prélevé puis fouillé en laboratoire, ce mortier a livré quelques os de daurade royale plaqués contre sa paroi interne (fig.7).

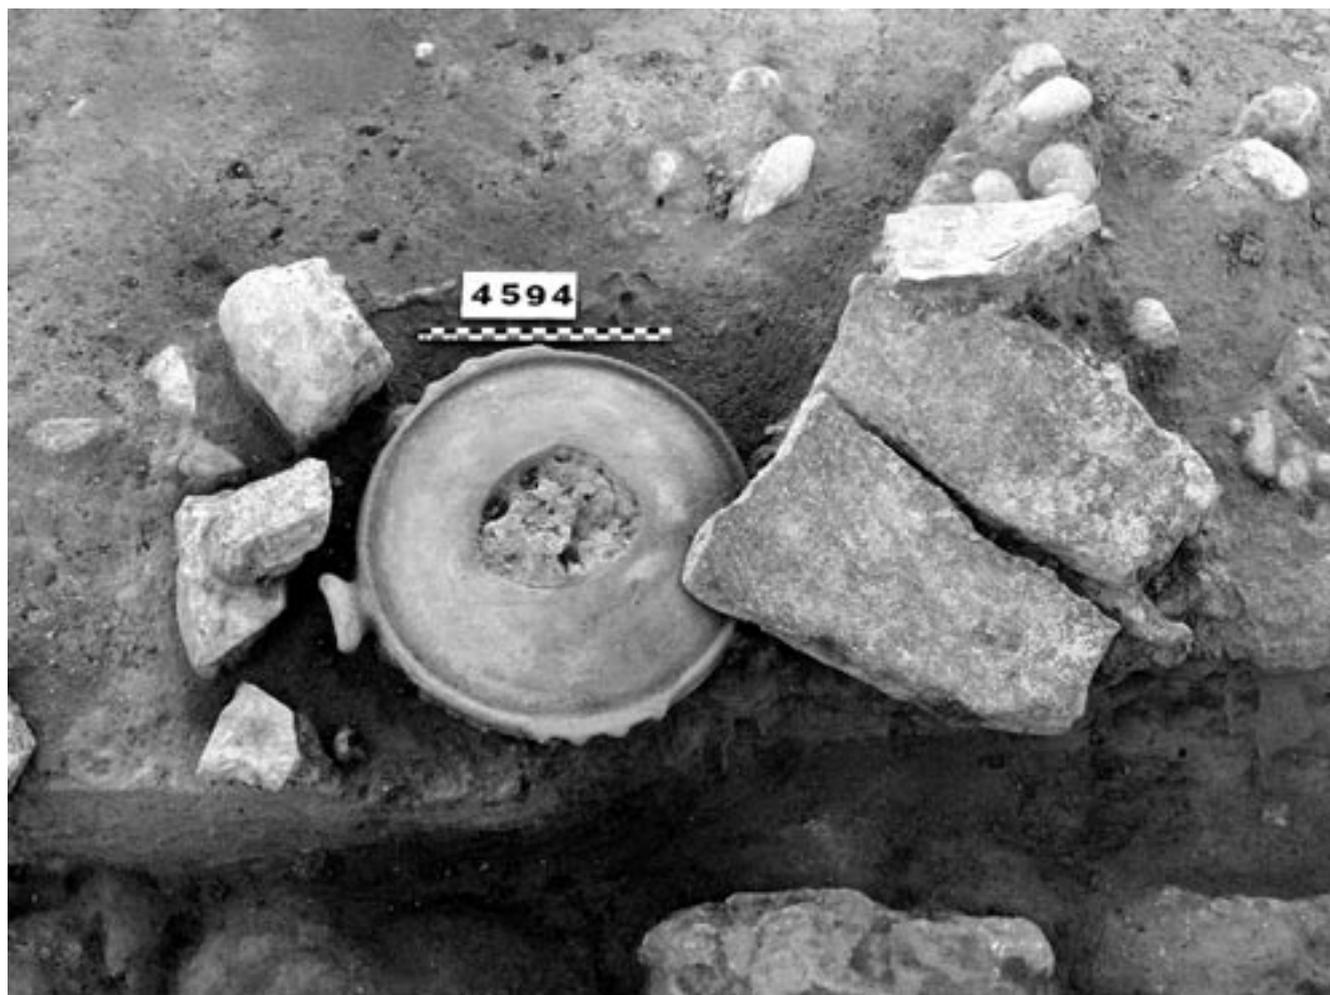
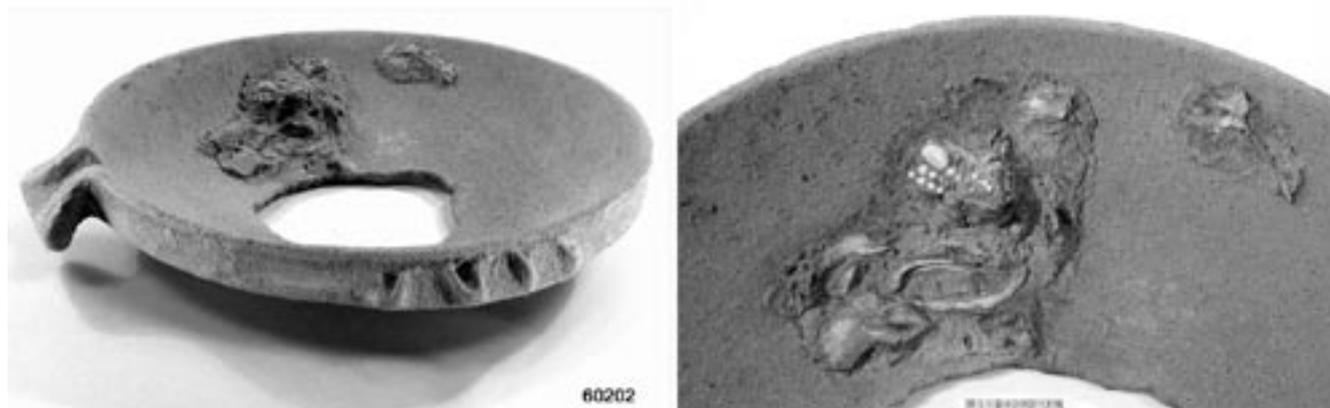
Fig.7 : Mortier italique reposant sur le sol 60202 (vu de l'ouest) et détails du vase et du dépôt de restes de poissons.

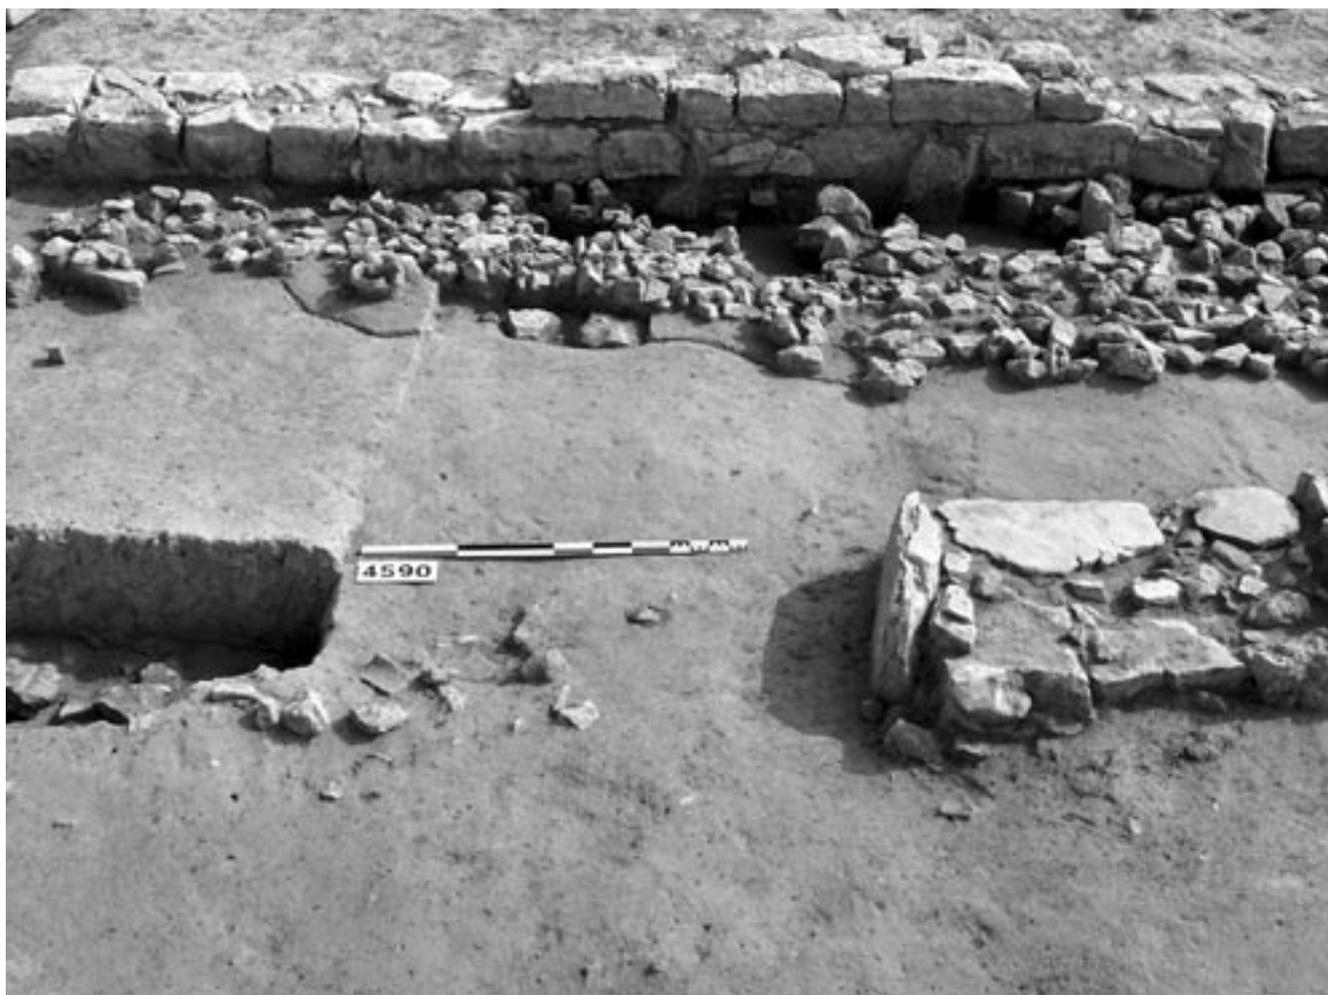
Fig.8 : Vue de la porte de communication (PR60215) entre le secteur 4B1 au sud et 4B2 au nord, avec en arrière plan le radier (SB60207) passant sous le mur MR60024 (cliché pris du sud).

À ce niveau, les deux secteurs sont séparés l'un de l'autre par un mur (MR60203), qui présente une porte de communication (PR60215) entre 60206 et 60218 (fig.8).

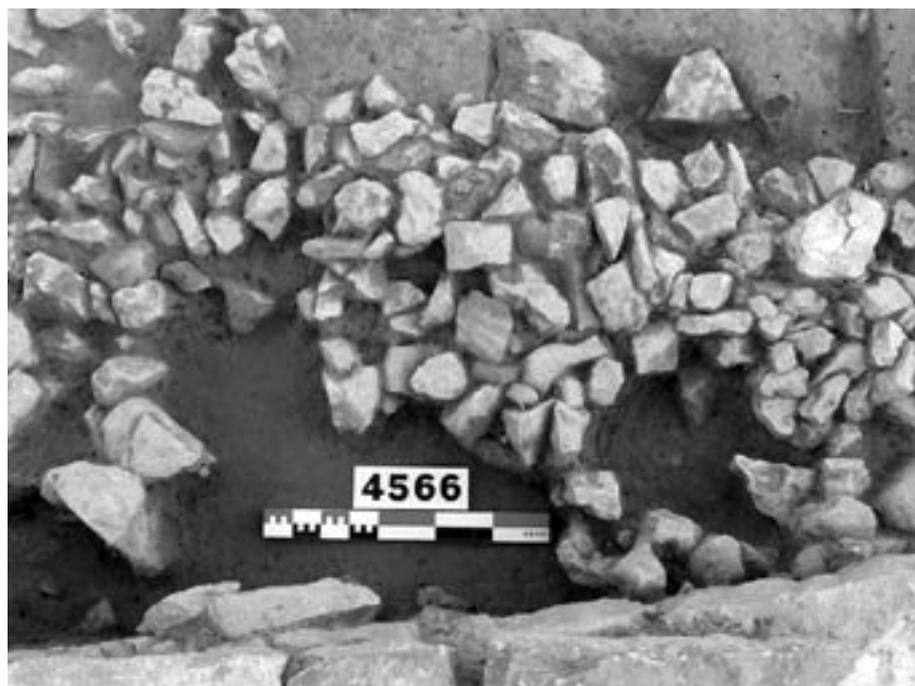
Fig. 9 : Espaces vides (éléments de calages ?) au sein du radier SB60207.

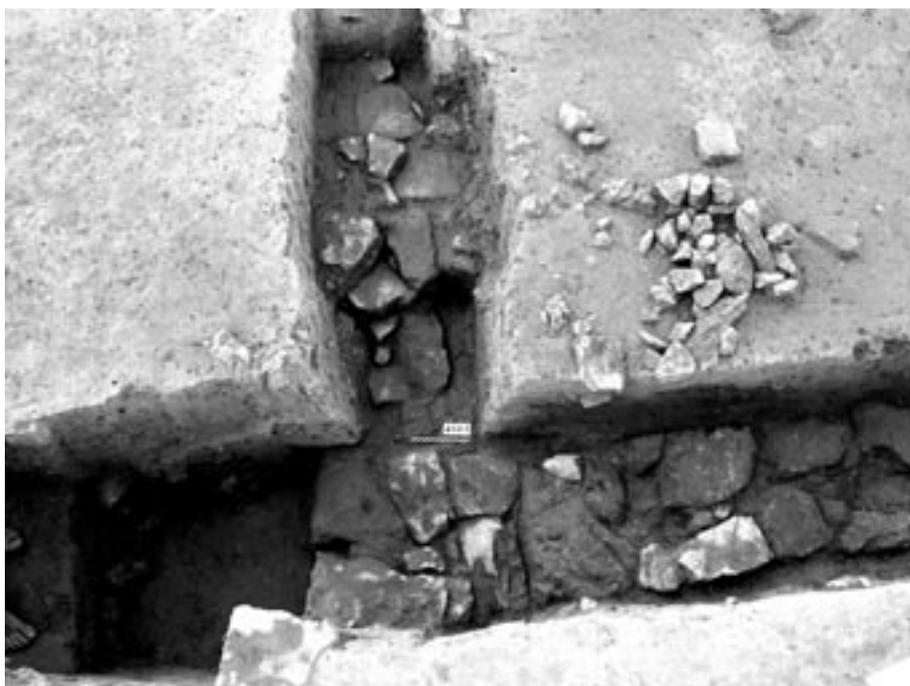
Fig.10 : Mur MR60214 contre lequel vient s'appuyer le mur MR60200 d'orientation nord-sud (vue prise de l'ouest).

– MR60200 a été observé sur une longueur de 4, 80 m, de MR60204 jusqu'à MR60214 contre lequel il vient s'appuyer (fig.10). D'une largeur moyenne de 45 cm, il est constitué de moellons

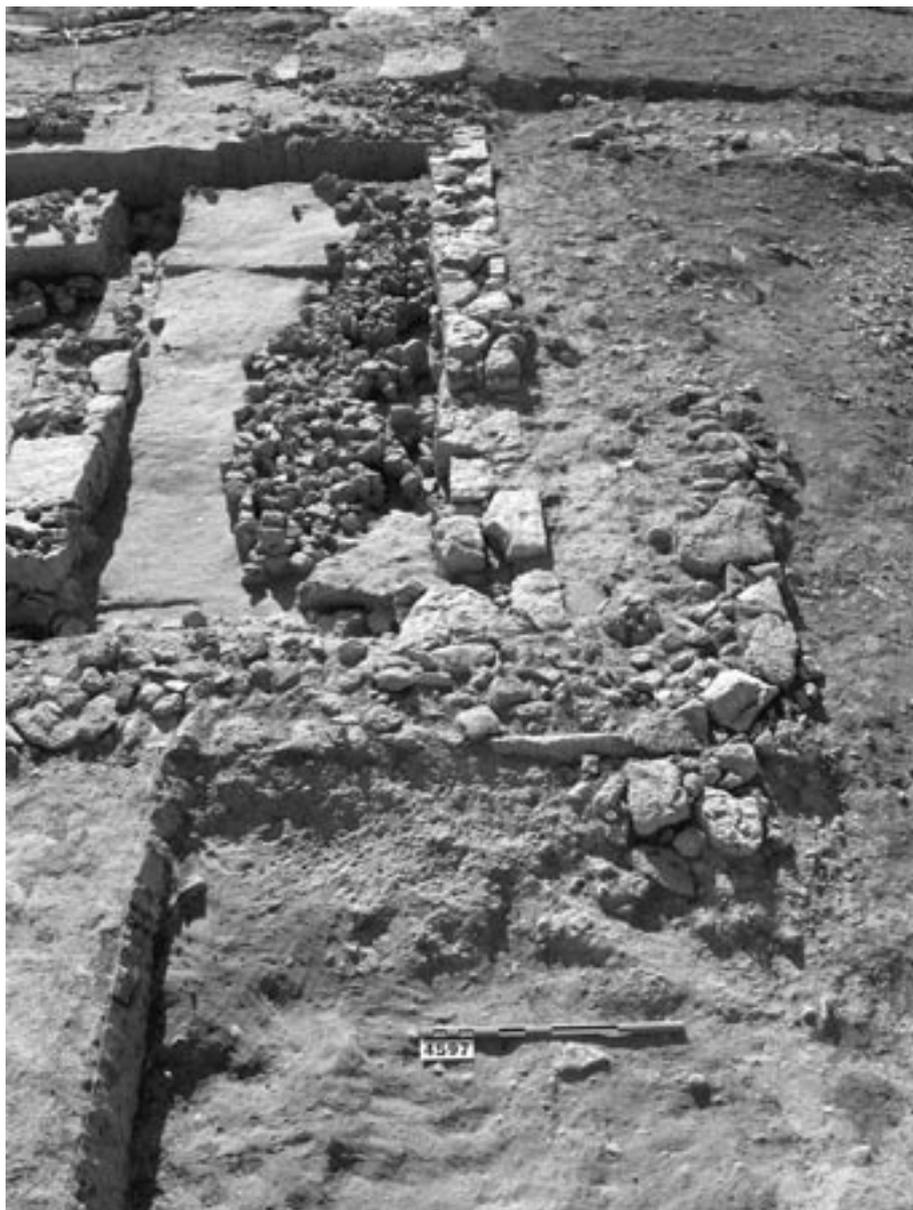
Fig.11 : Trottoir SB60129 aménagé autour de l'architecture augustéenne du secteur 4B (vue prise de l'est).

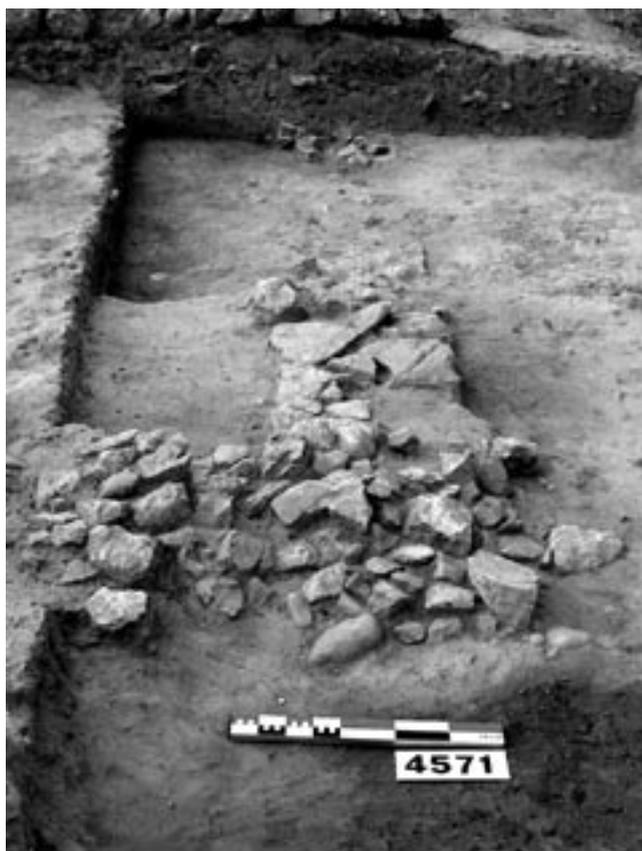
Fig.13 : Vue des murs MR30297 et MR30298 correspondant au prolongement de l'îlot 30 dans le secteur 6A de la zone 30 (photo prise du nord).

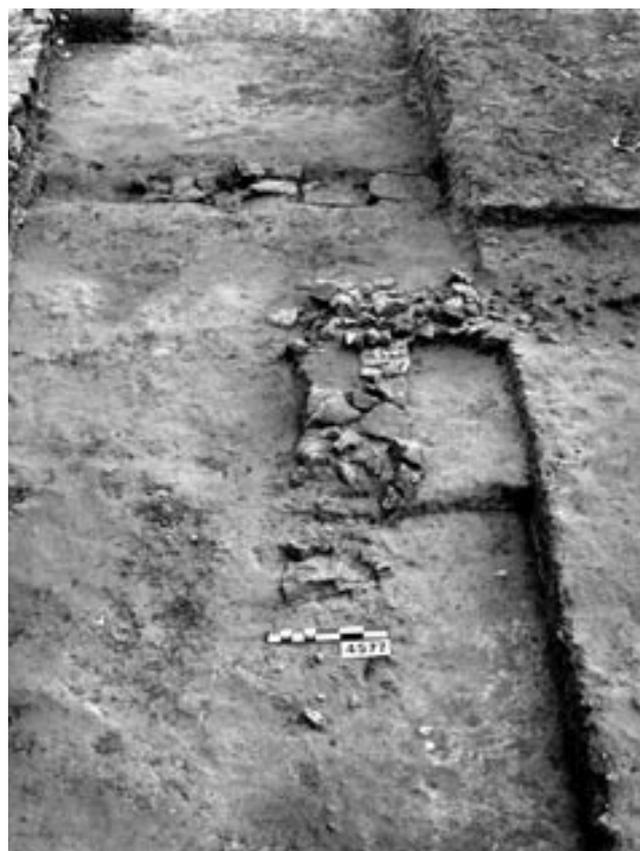
Fig.14 : Vue du prolongements des murs des îlots 30 et 31 dans le secteur 6A : MR30297, MR30298 et MR30299 (photo prise du sud).

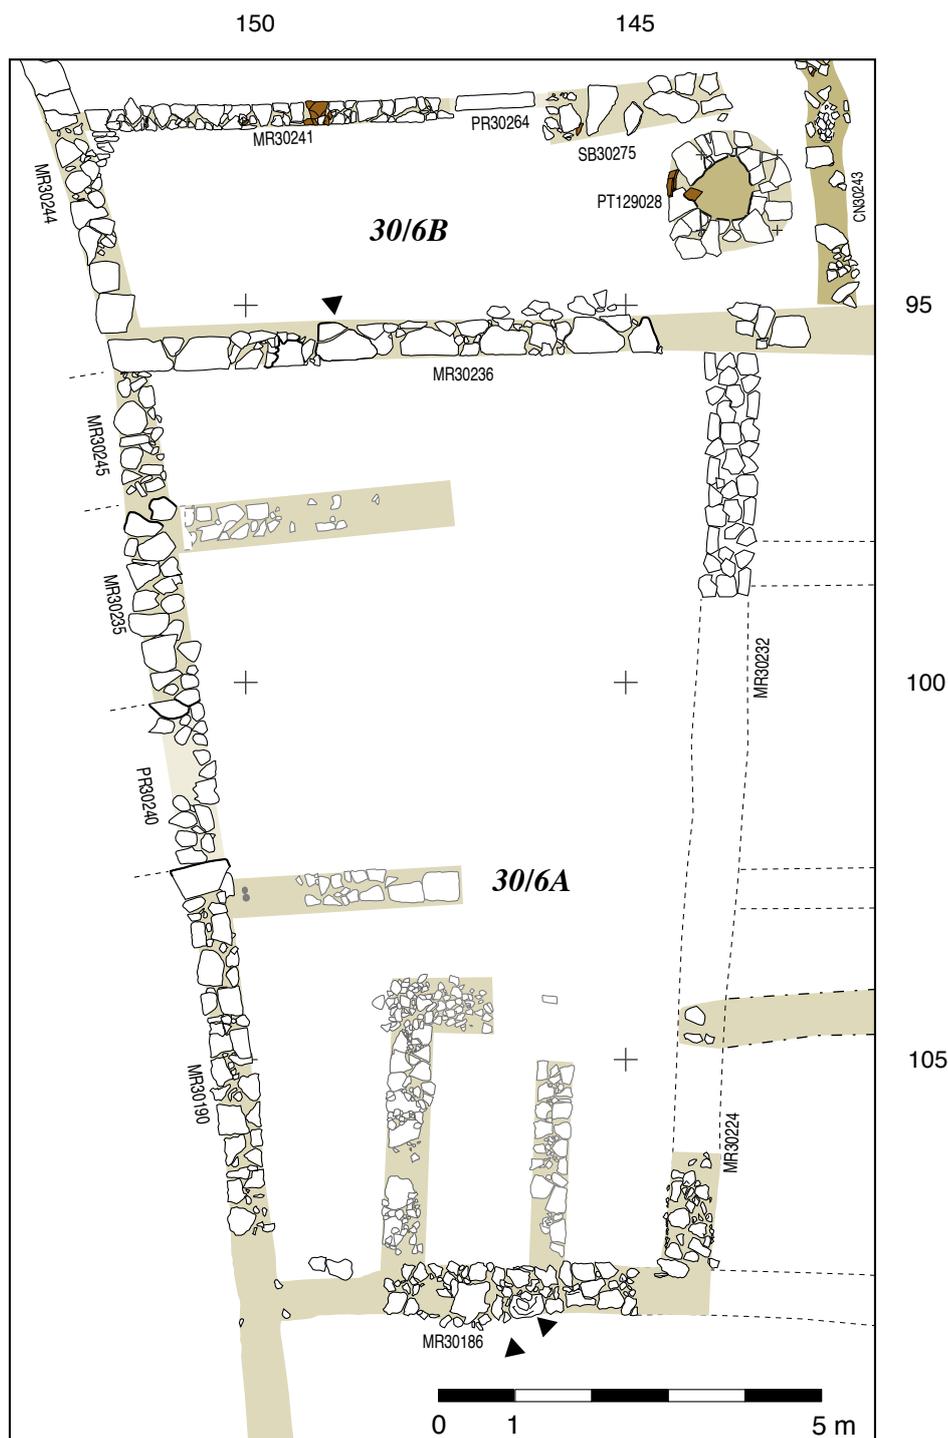
Fig. 15 : Plan général du secteur 6 de la zone 30.

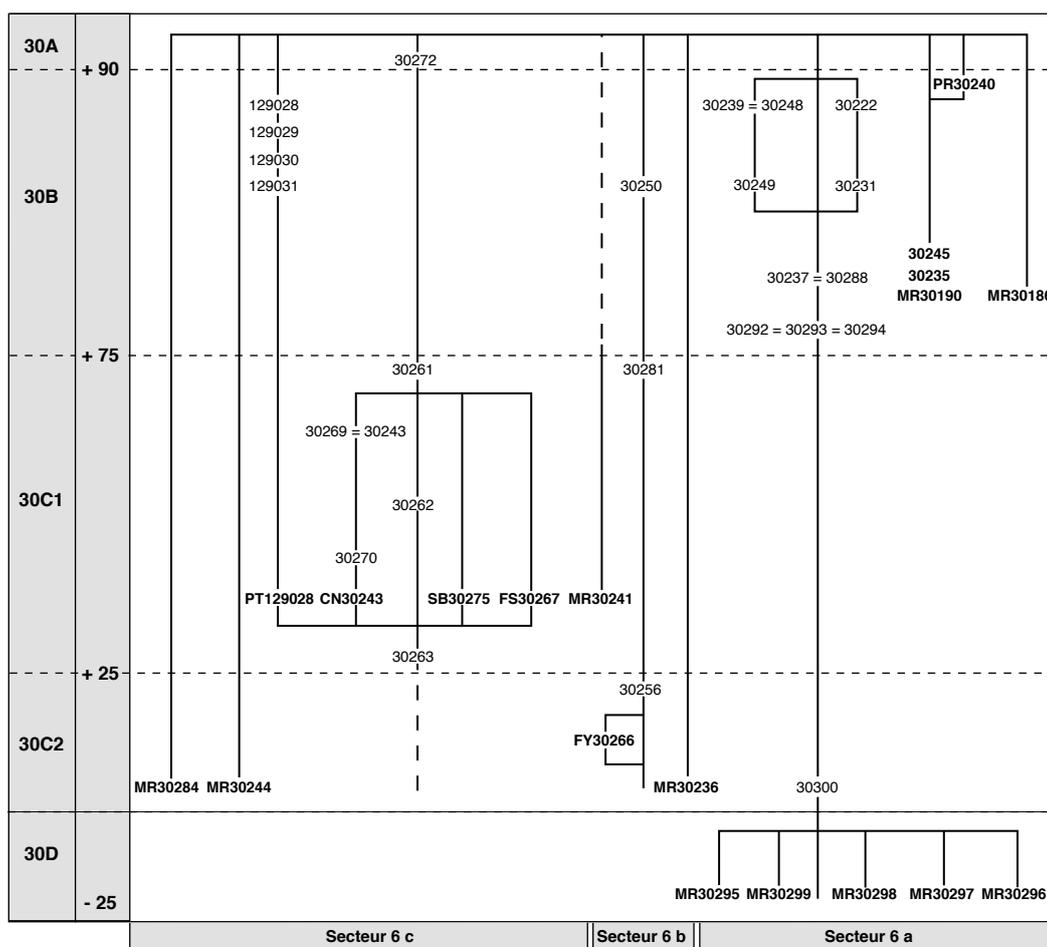
Fig. 17 : Diagramme stratigraphique du secteur 6 de la zone 30.

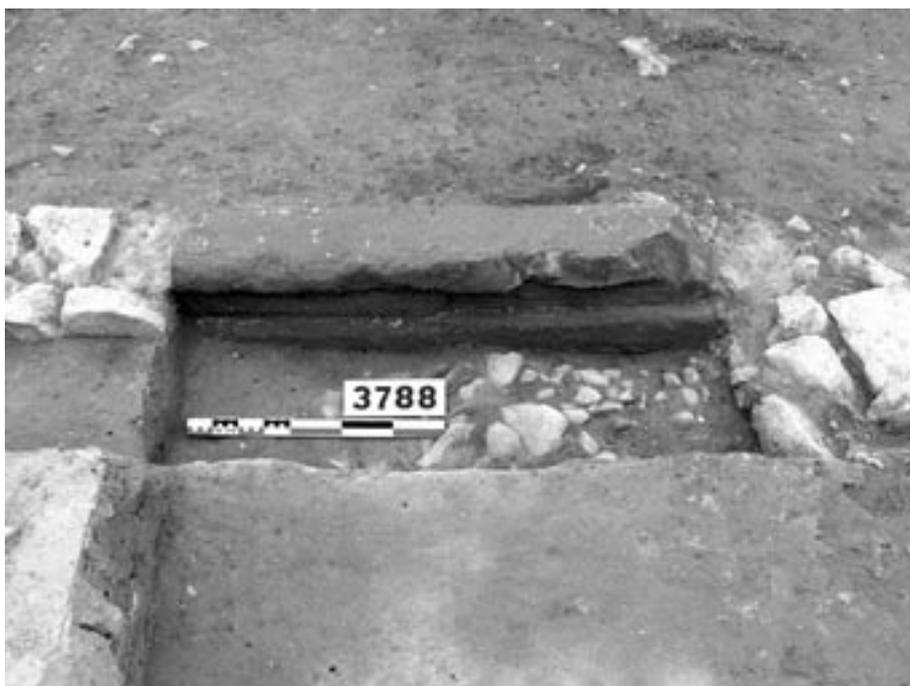
Fig.18 : Réemploi dans le muret MR30241 d'un bloc de pierre présentant une engravure sur sa face sud.

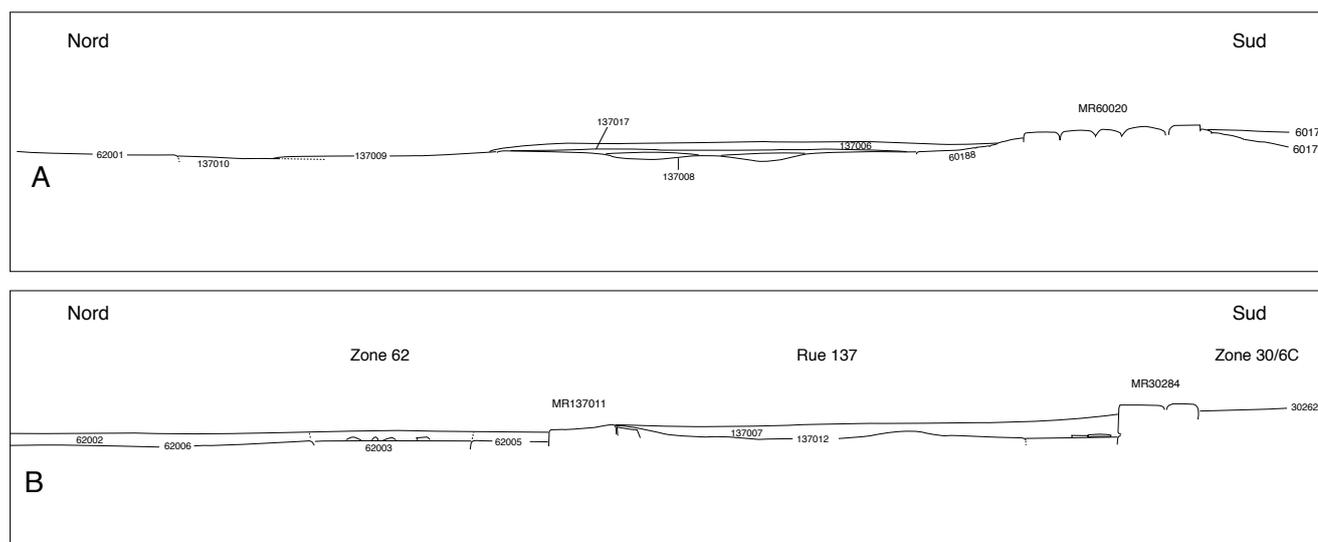
Fig.19 : Coupes stratigraphiques ; A : sondage 1 ; B : sondage 2.

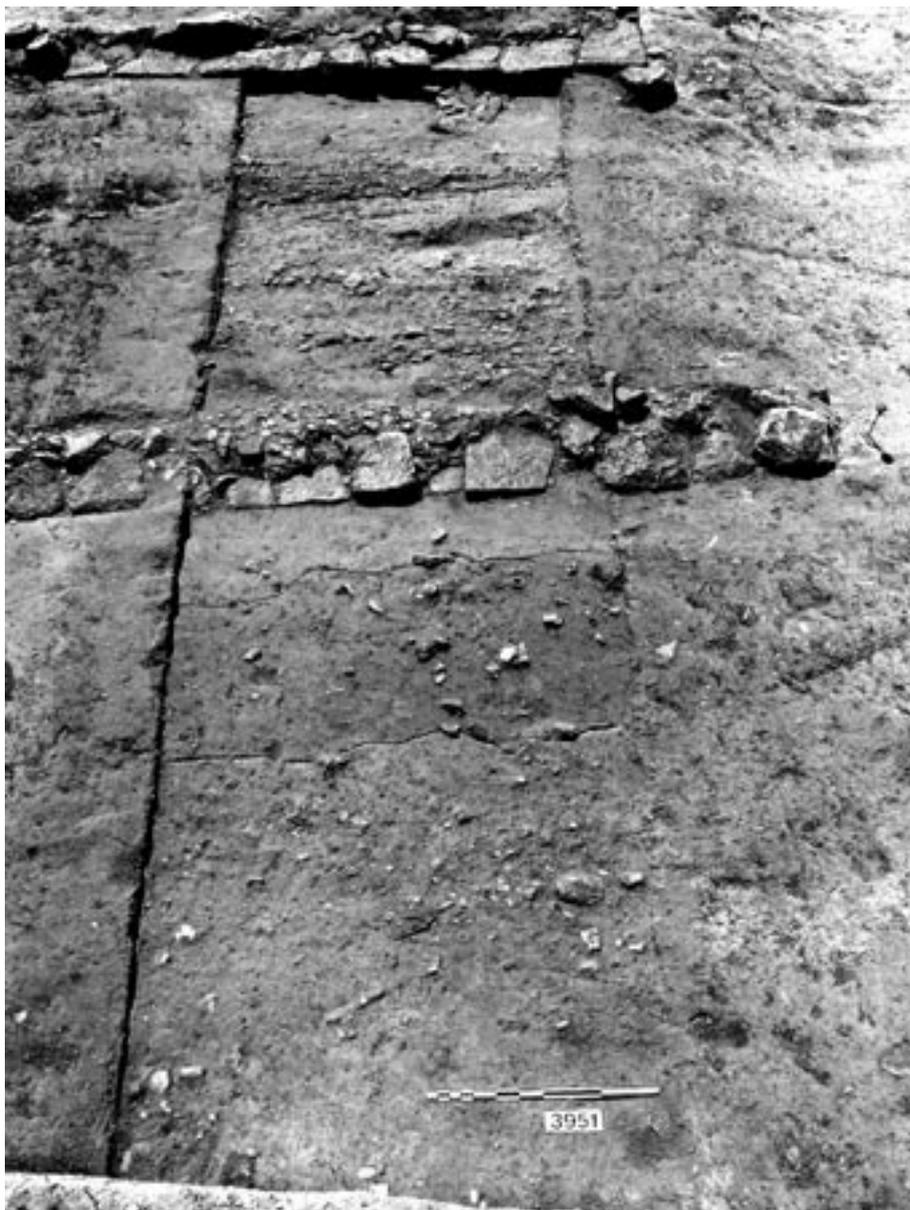
Fig.20 : Le sondage n°2 vue du nord au sud : comblement de la tranchée 62003, rue 137 et mur MR30284.

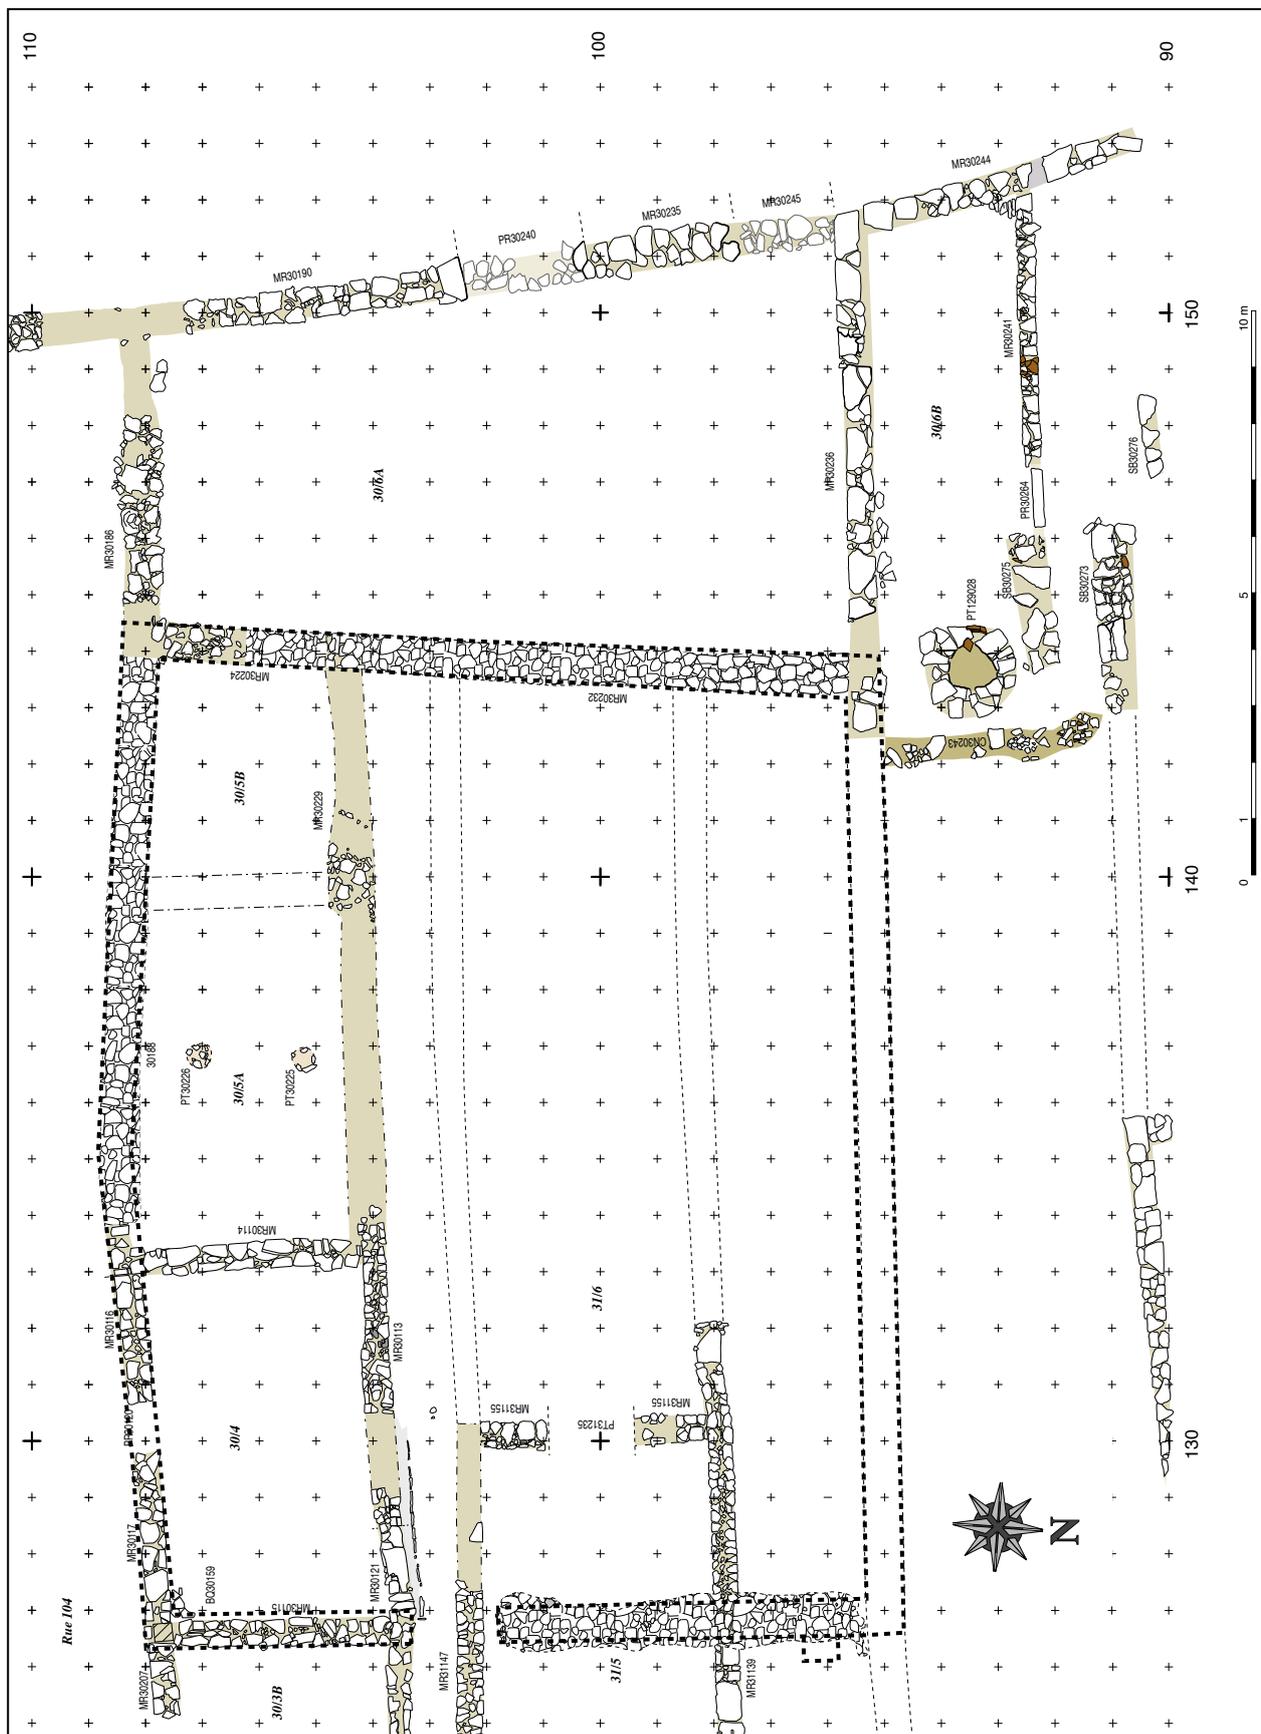
Fig.21 : Restitution des limites d'un grand bâtiment augustéen recoupant les îlots préromains 30 et 31, la ruelle 128 et la rue 129.

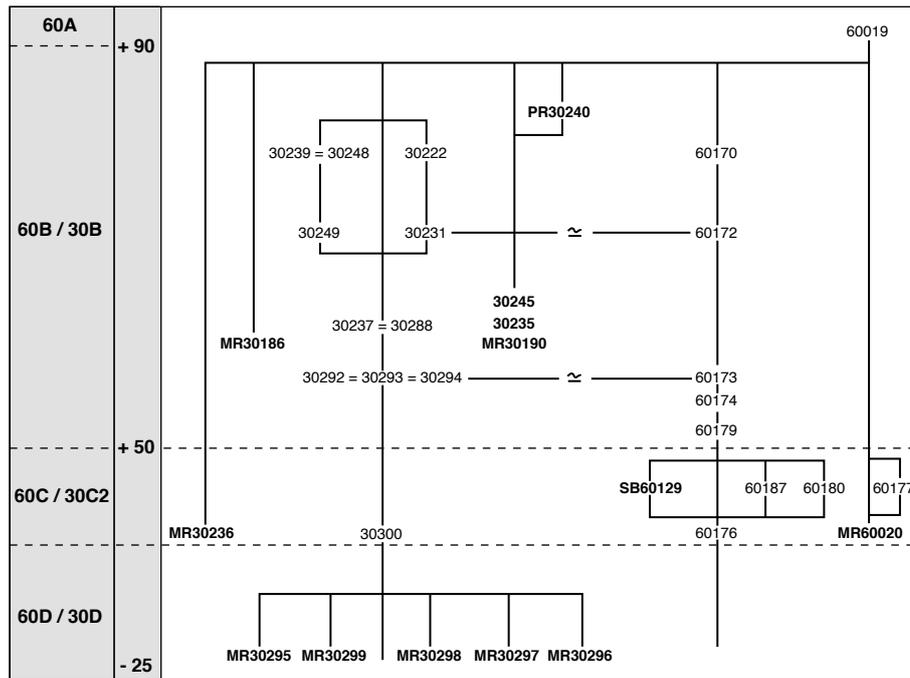
Fig.22 : Relation stratigraphique entre le secteur 5 de la zone 60-nord et le secteur 6A de la zone 30.

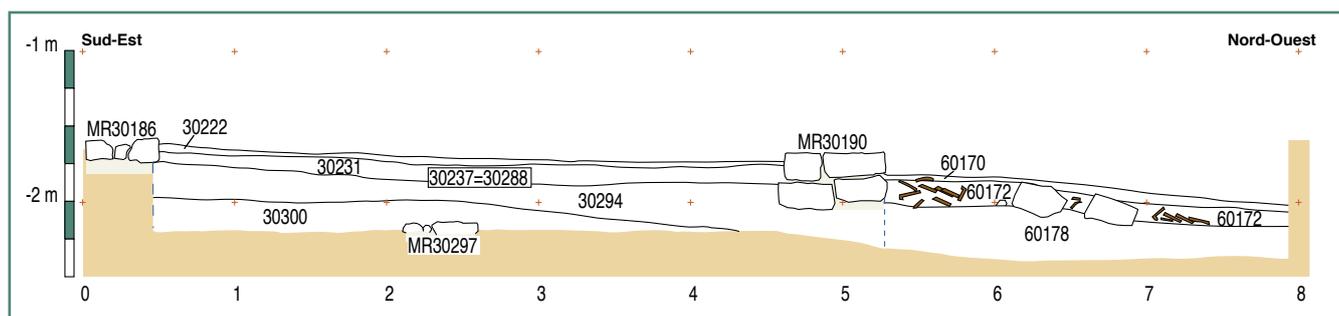
Fig.23 : Coupe stratigraphique sud-est/nord-ouest entre le secteur 5 de la zone 60-nord et le secteur 6A de la zone 30.

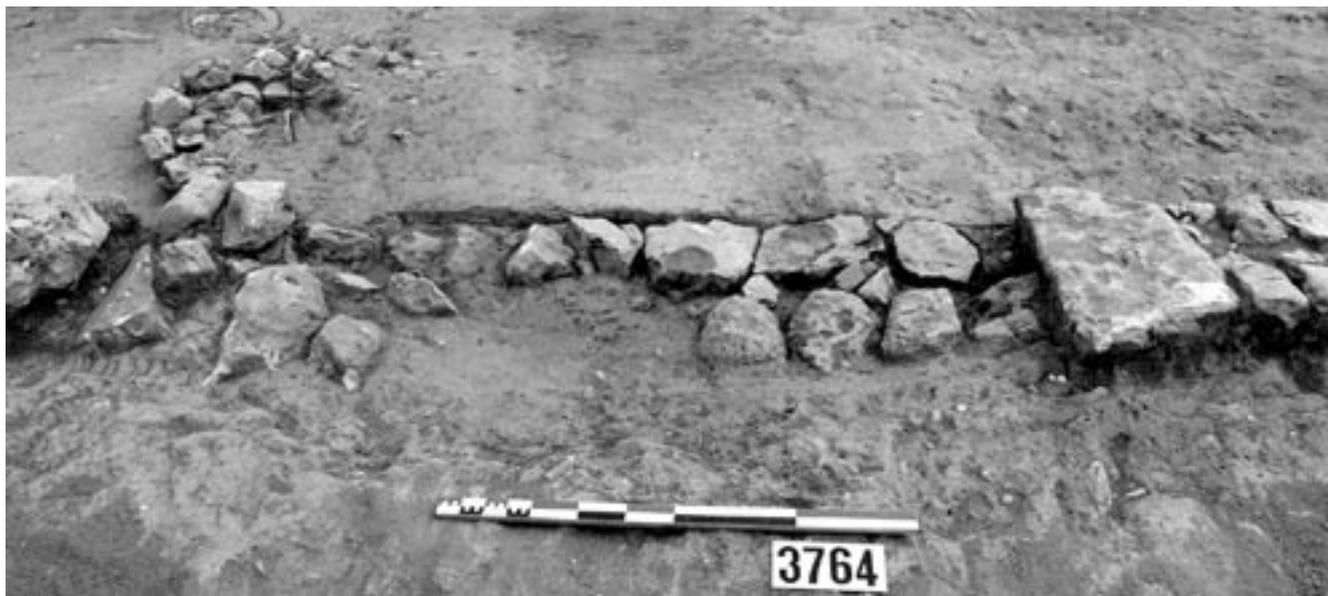
Fig.25 : Secteur 6A, soubassement de seuil de porte (PR30240), donnant accès sur le secteur 5 de la zone 60-nord.

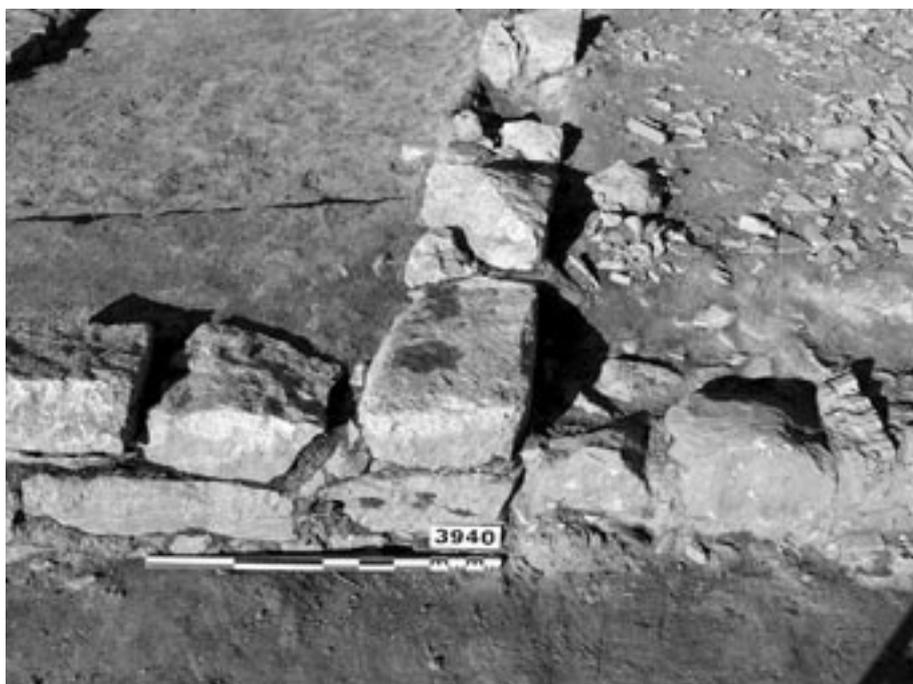
Fig.26 : Extrémité nord du mur MR30190 (= MR30245) venant s'appuyer contre le mur MR30244 du secteur 6B, vue de l'ouest.

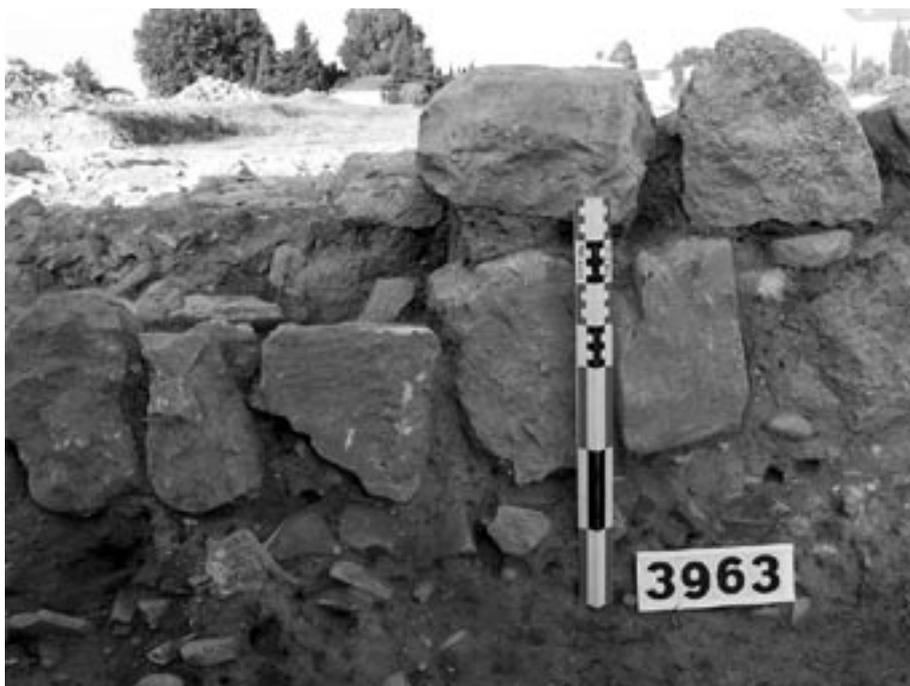
Fig.27 : Fragment de corniche en réemploi dans le mur MR30245.
